土石流・土砂災害班の報告

広島大学

土田 孝・橋本涼太

1. 基礎調査で想定した流出土砂量と実際に発生した土砂量の関係
2. 昭和入口交差点上流からの土砂流出の全体像と同様の危険がある道路の条件

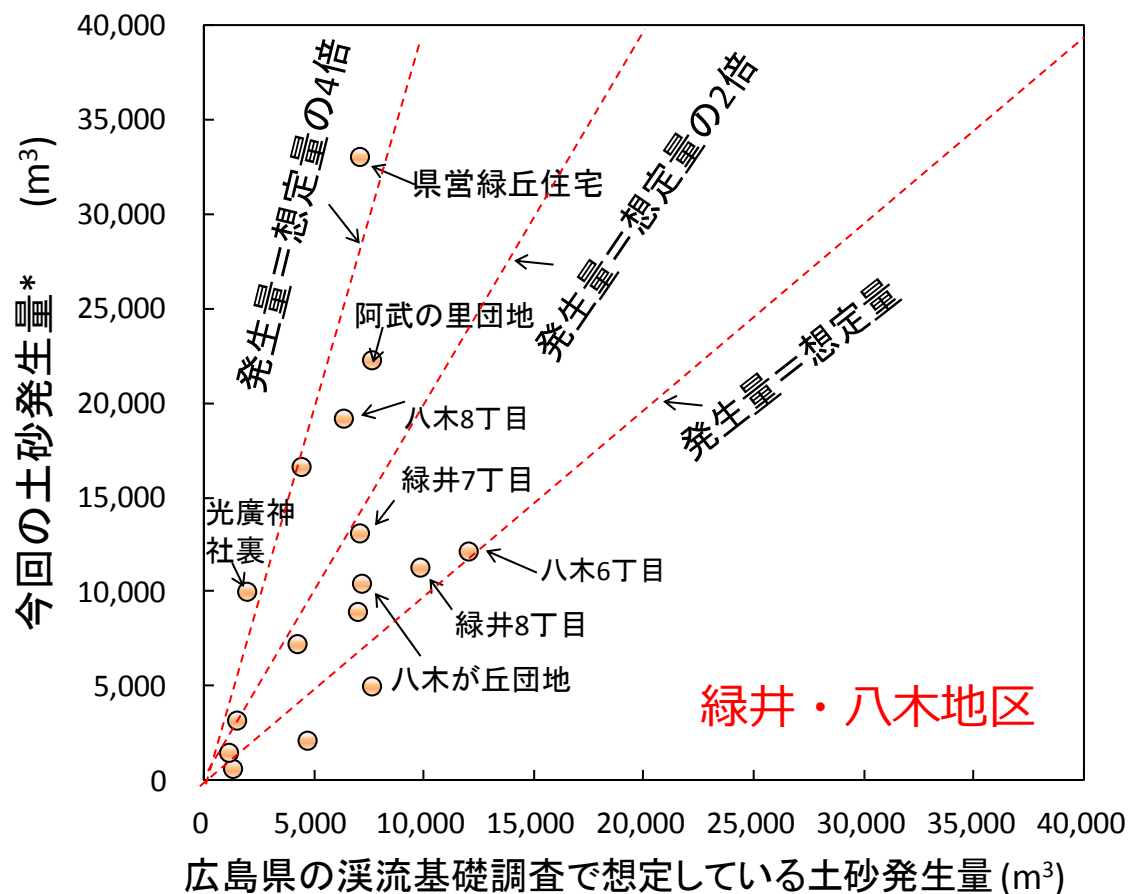
2014年の土石流で発生した土量と危険渓流の基礎調査で想定されていた土量の関係（安佐南区 緑井・八木地区）

- ・ 緑井・八木地区の16の渓流のうち12の渓流で調査時の想定を上まわる量の土砂が流下した。
- ・ 特に被害が大きかった八木3丁目の渓流は、想定量の3～5倍発生している。

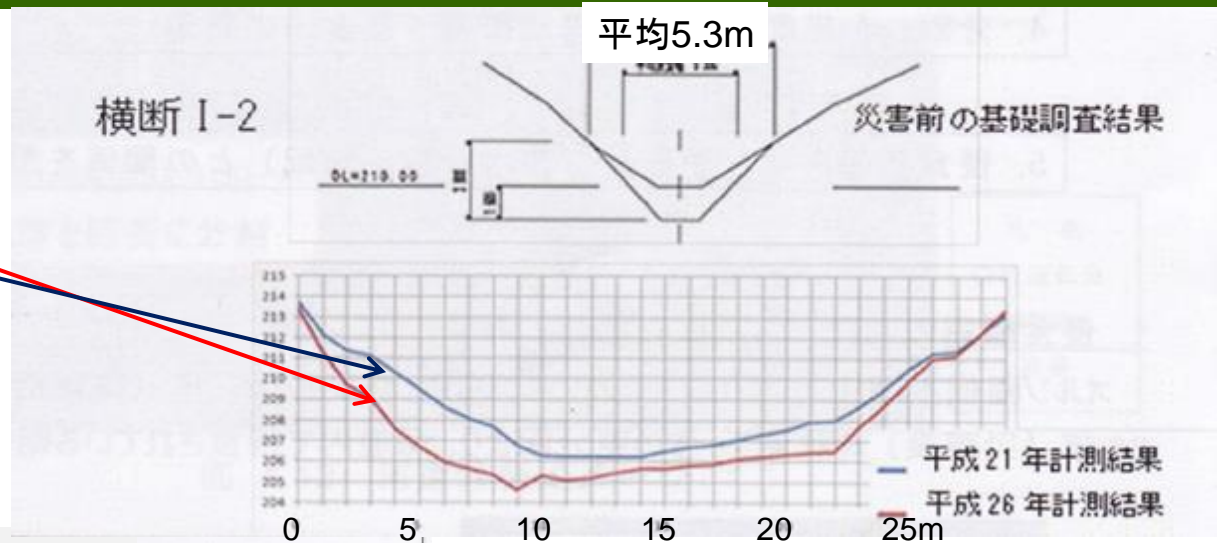
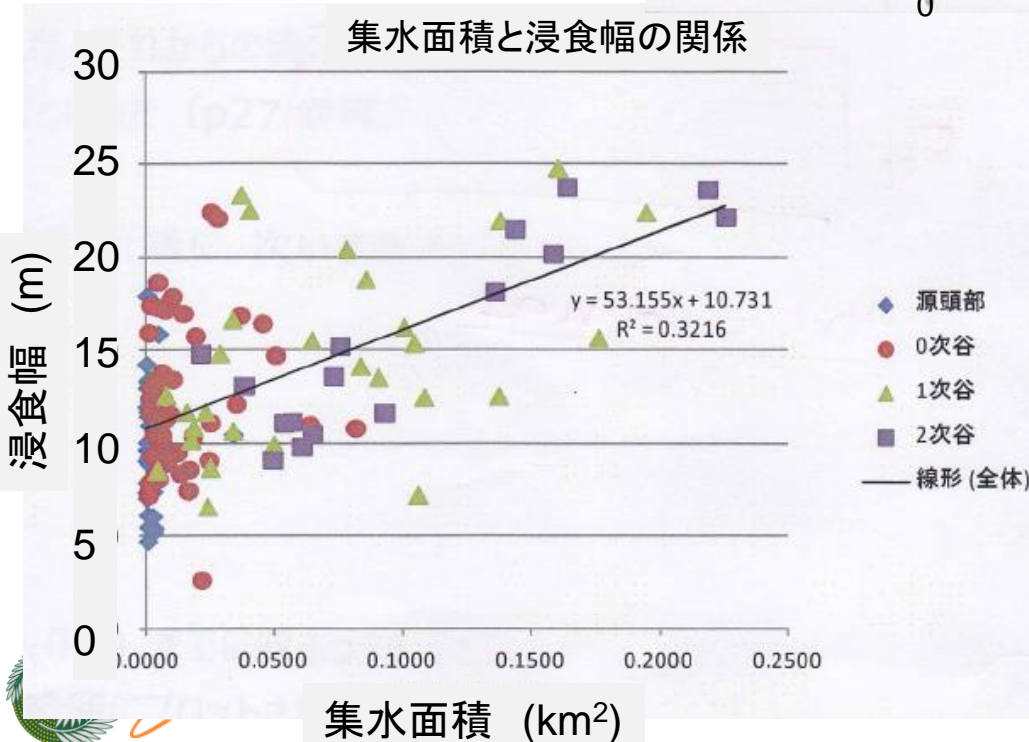
災害前の調査結果と、
標高データから求めた
浸食断面の比較

2014年以前の方法では、**浸食幅を平均4.5m**程度に設定していた。
しかし、災害前後の標高データから浸食幅を求めると、**概ね10m以上**の渓流が多かった。(浸食深さは大きな差はなかった)。

浸食幅(m) = 10.7 + 53.2 × (集水面積, km²)

2014年以降の基礎調査に適用。
算定される土量が大幅に増加し、**特別警戒区域の面積が拡大**。

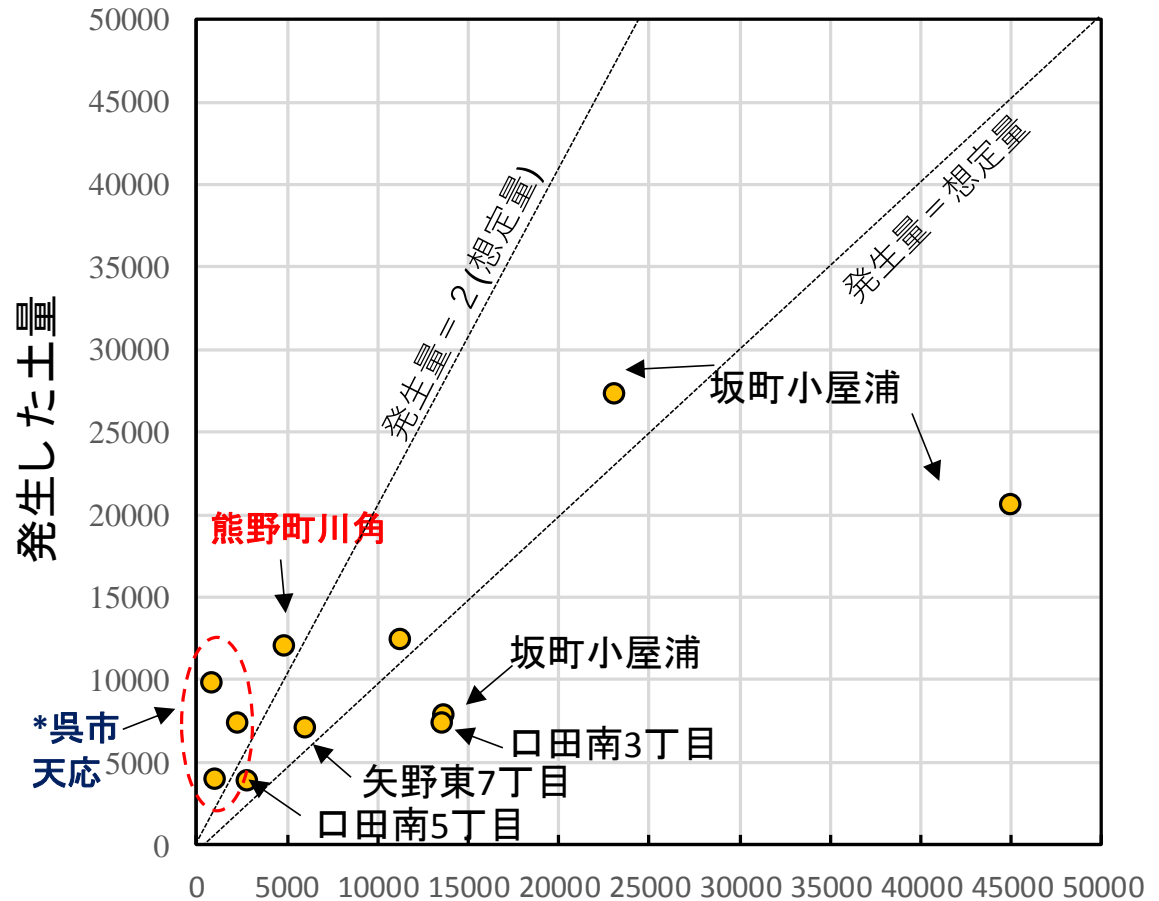
今回の土石流で発生した土量と危険渓流の基礎調査で想定されていた土量の関係（広島市・呉市・東広島市・三原市区）

- ・ 呉市天応だけは、計算方法改定前の2012年の基礎調査による数字である。発生量は4~10倍となっている。
- ・ 呉市天応を除くと、発生量と想定量の相違は小さい。ただし、熊野町川角だけは発生量は想定量の2倍以上となっている。

- ・ 2015年以前の基礎調査による想定量は過小の可能性が高い。
- ・ 2015年以降は土砂量の差は縮小している。（熊野町川角を除く）

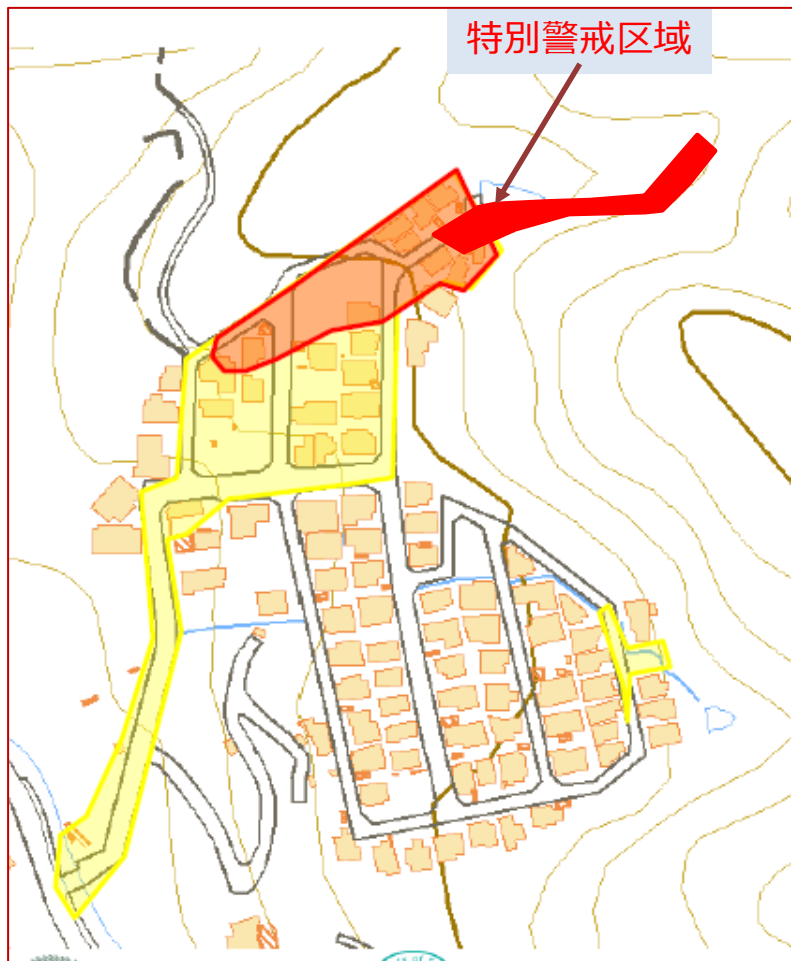
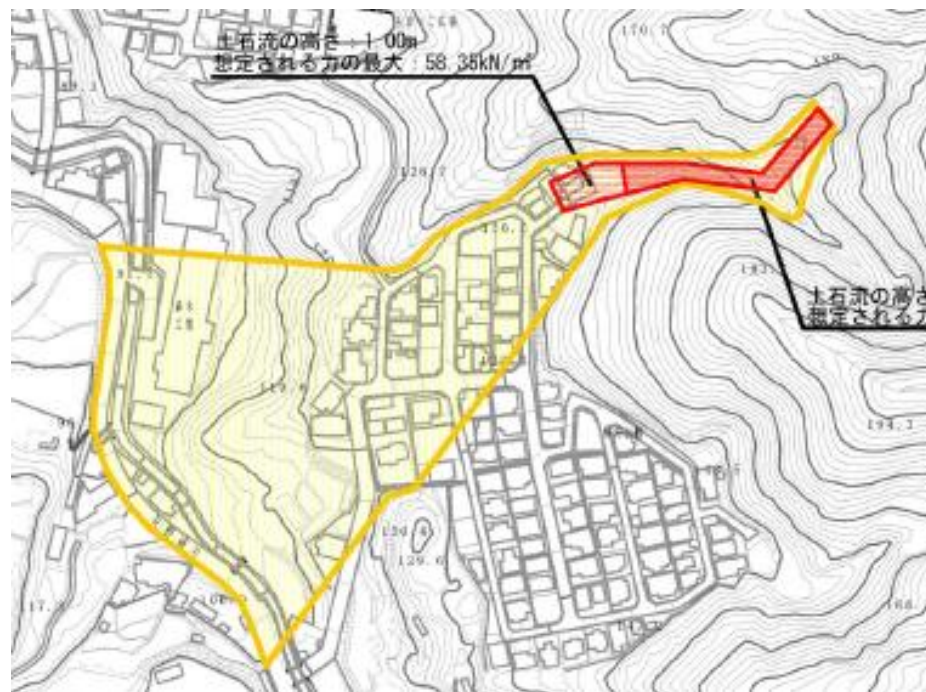
矢野東7丁目梅河ハイツにおける土石流と区域図（予定）の関係

広島県が指定前に公開した基礎調査の結果による特別警戒区域（予定）を大きく超える範囲で甚大な被害が発生している。

予測発生土砂は**6,030m³**（治山ダム建設前）
（算定時の浸食幅は**10.8~12.6m**）

氾濫開始点に注目する必要がある₇

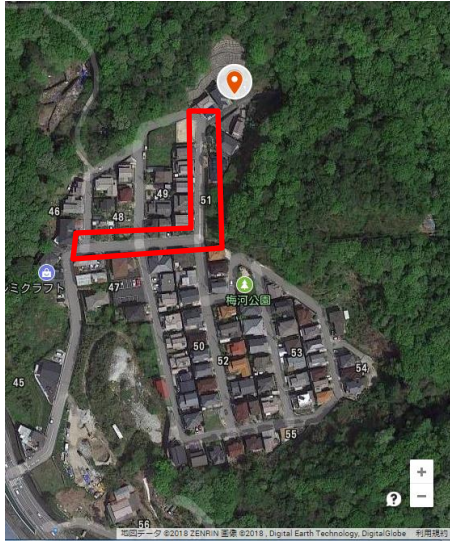
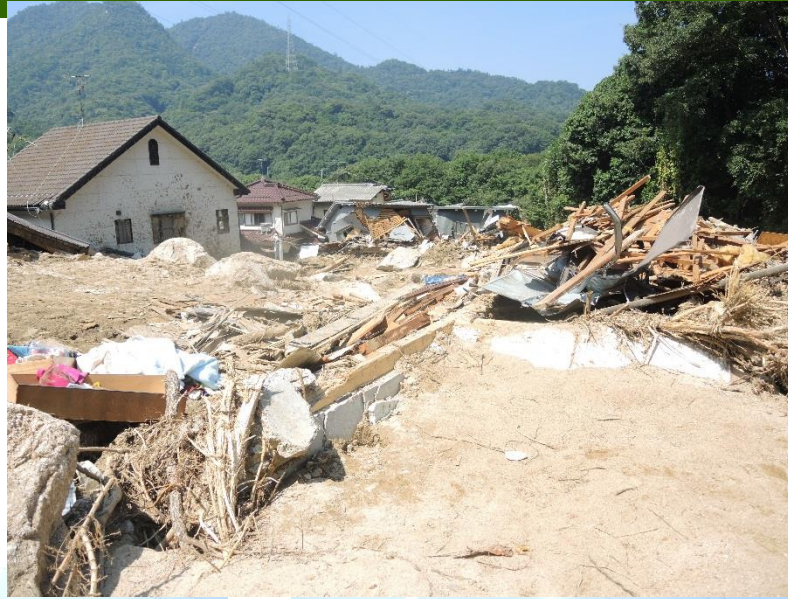
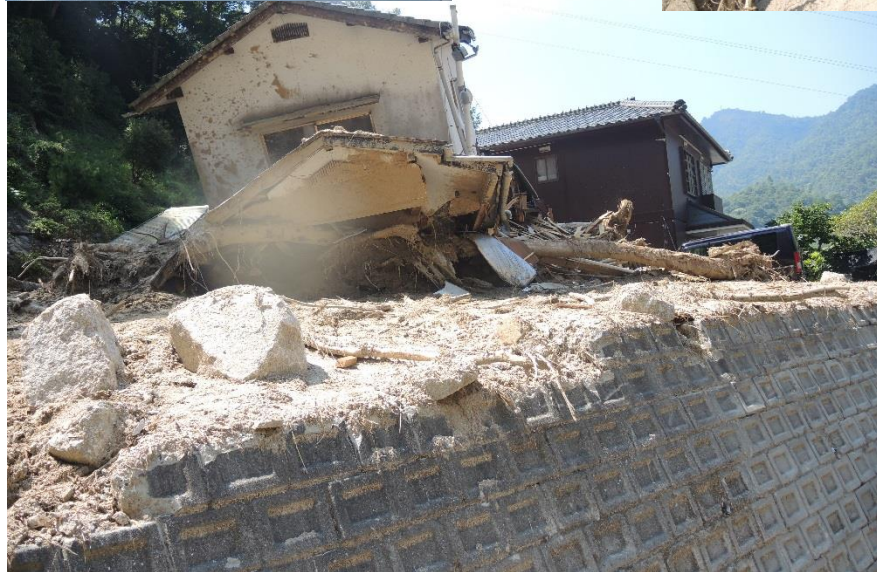
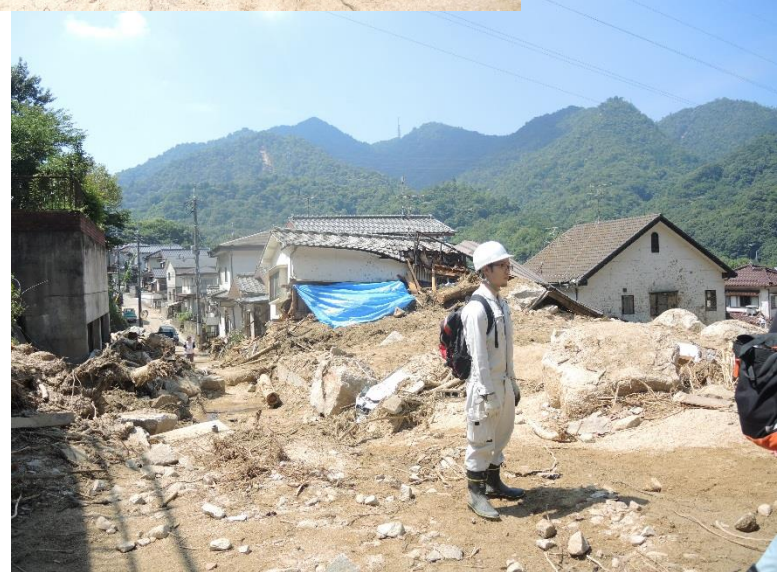
家屋の被災状況

治山ダム背後からは二つの渓流で土石流が発生していた。警戒区域の設定時に考慮されていたのは左の渓流のみである。

先に右側の土石流によって治山ダムがほぼ満たされた後に左側の渓流の土砂がその上を流下した形跡があった。

谷出口から100m程度進むと急な崖。上方から大量の水が流出。不安定な巨石もあった。

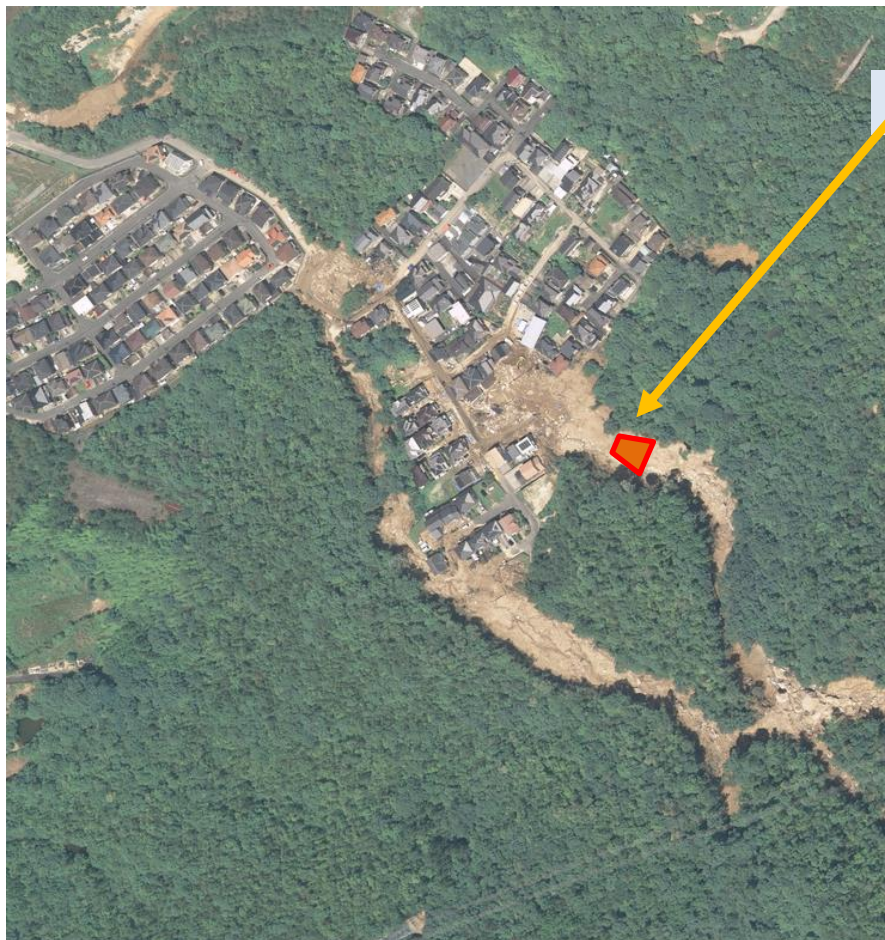
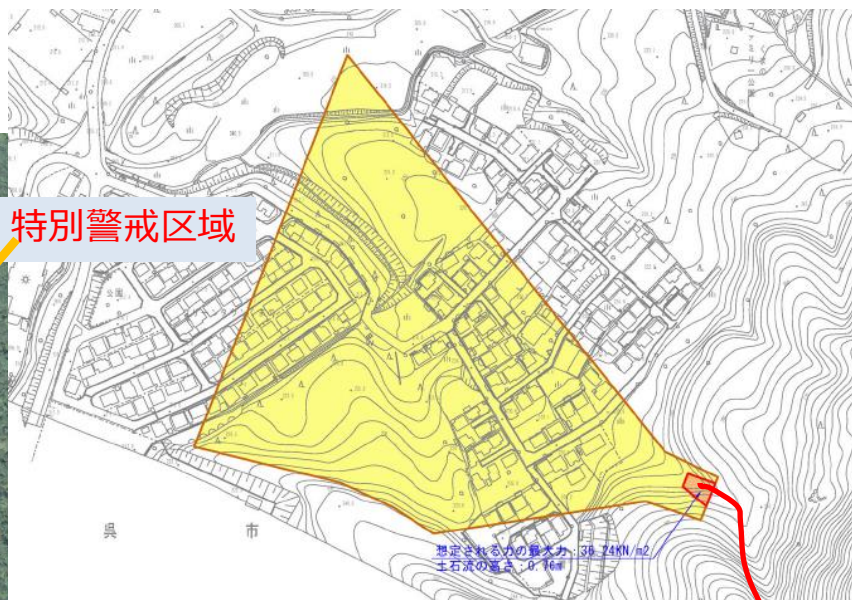
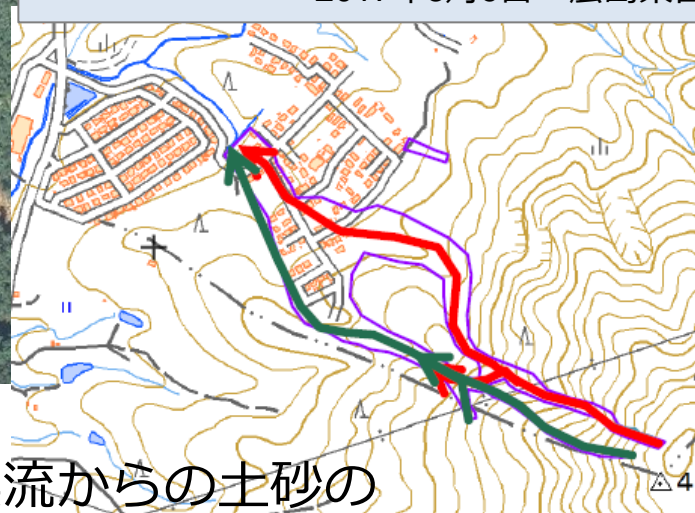
熊野町川角5丁目大原ハイツにおける土石流と区域図の関係

想定しない溪流からの土砂の
流入があったことが差の原因

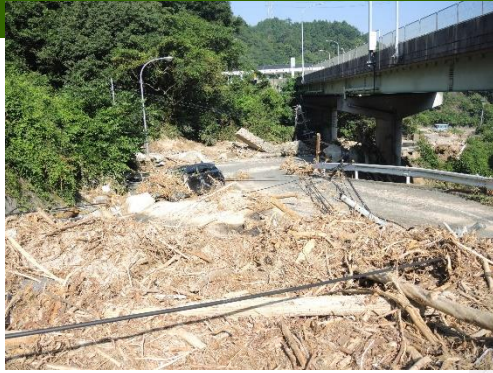
土石流によって襲われてた状況の痕跡

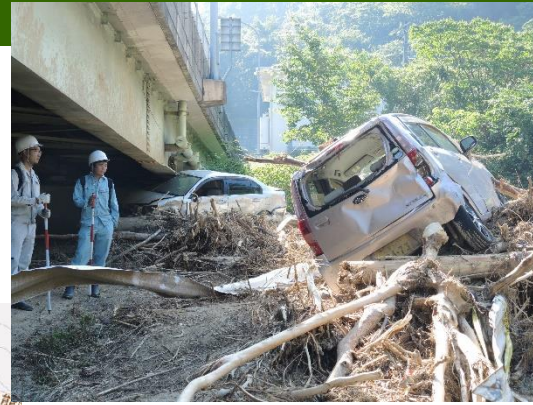
カーブをした先にも流木や車両が流されていた。

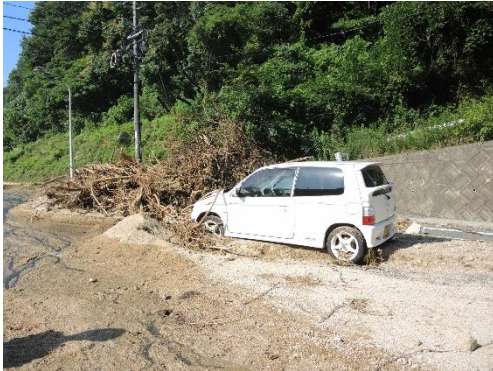
ガード下まで流木等と一緒に押し流された車両

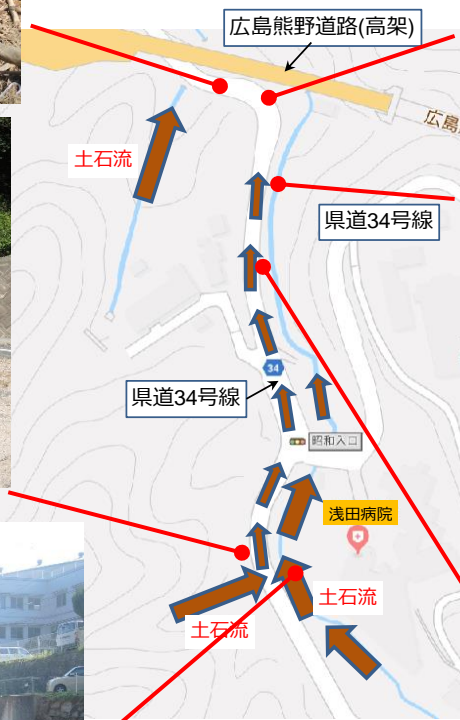
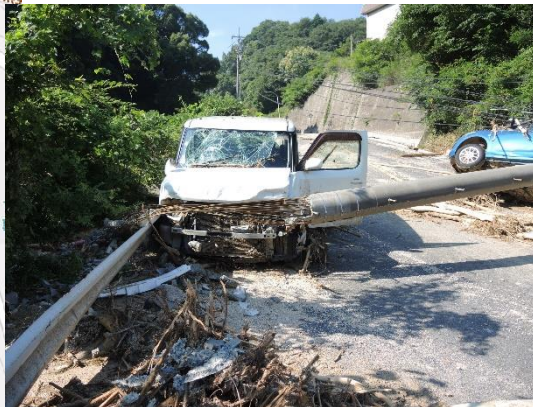
焼山方面道路に流出した土石流による車両の被害

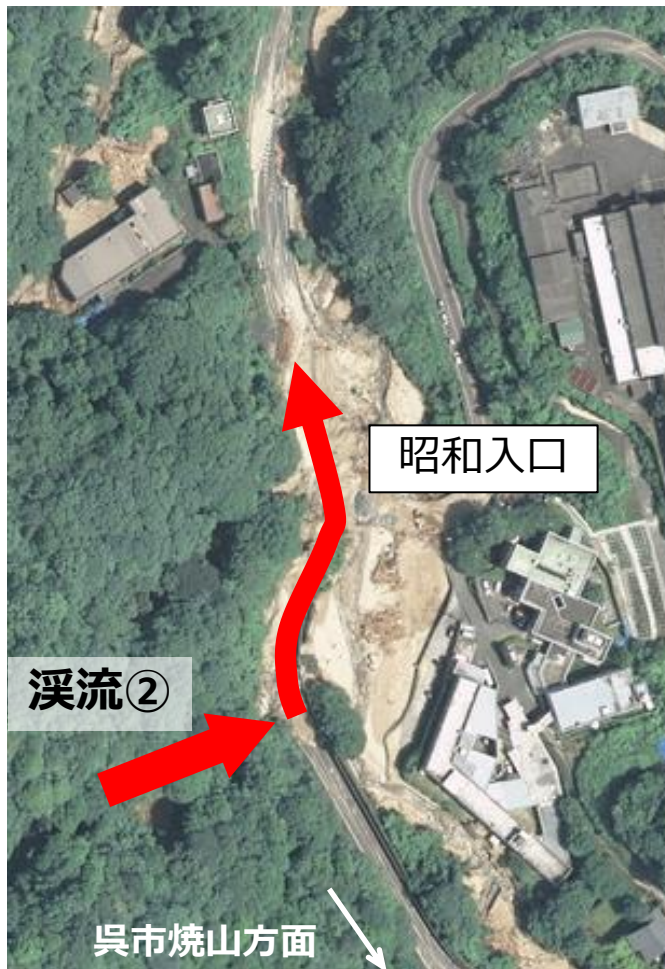
A. 溪流②の土砂が焼山方面の道を流下

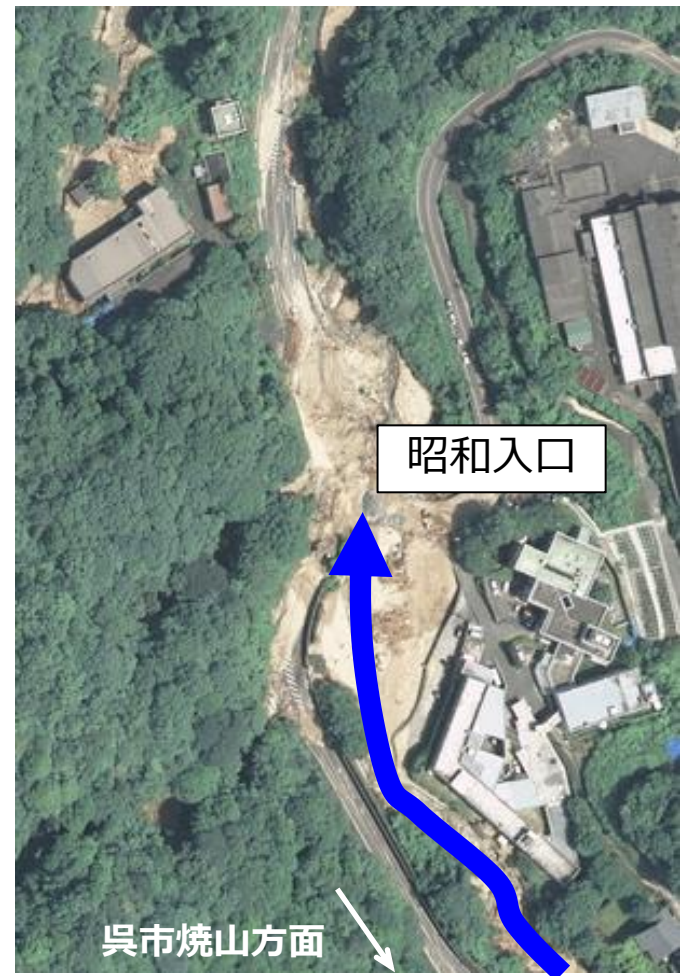
B. 溪流③④の土砂が矢部川沿いに流下

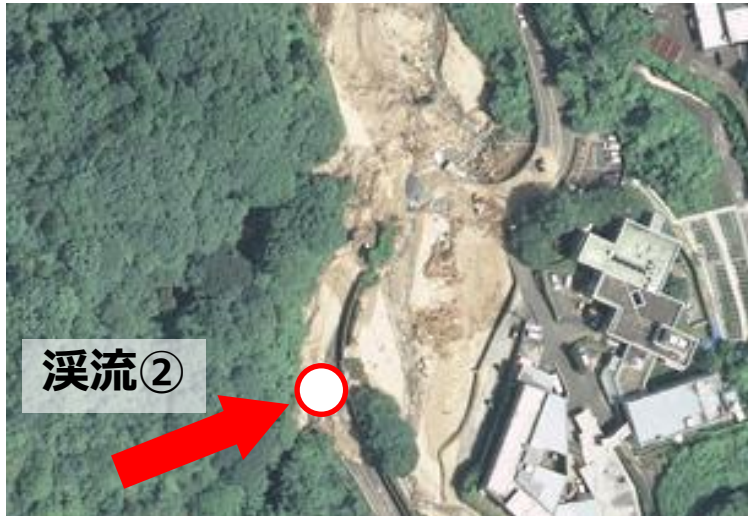
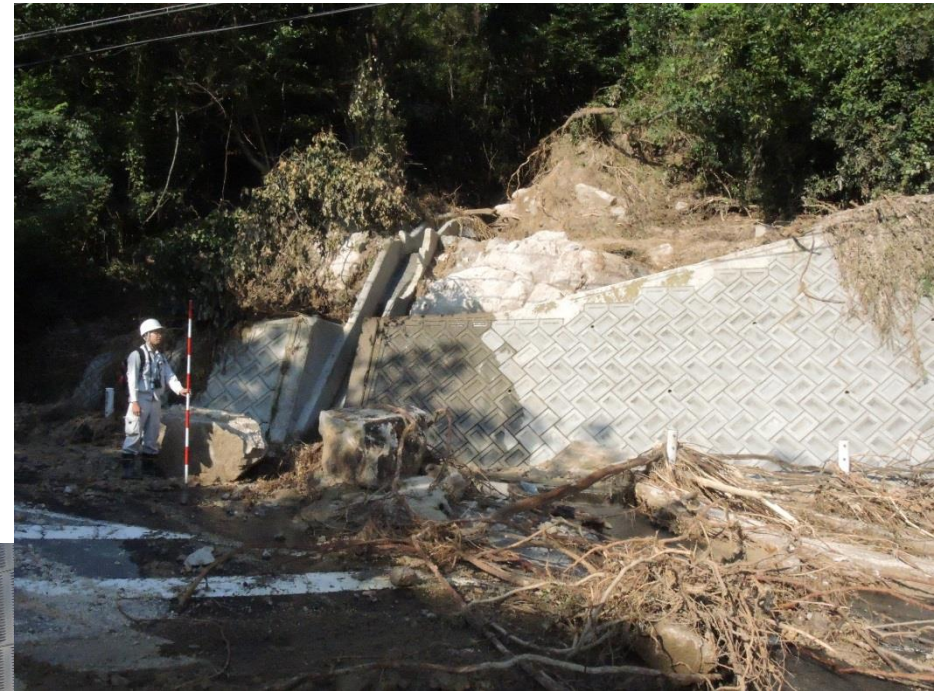
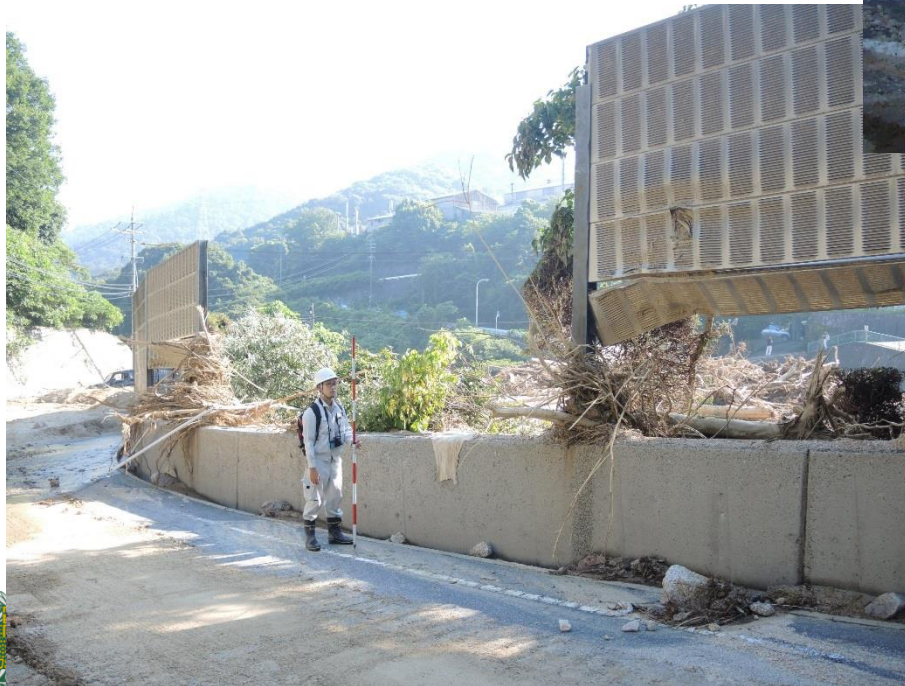
A. 焼山方面の道路上の土砂の流れ

土石流が防音壁を破壊しているの
と同時に土砂が道路沿いを下った
跡が見られた。

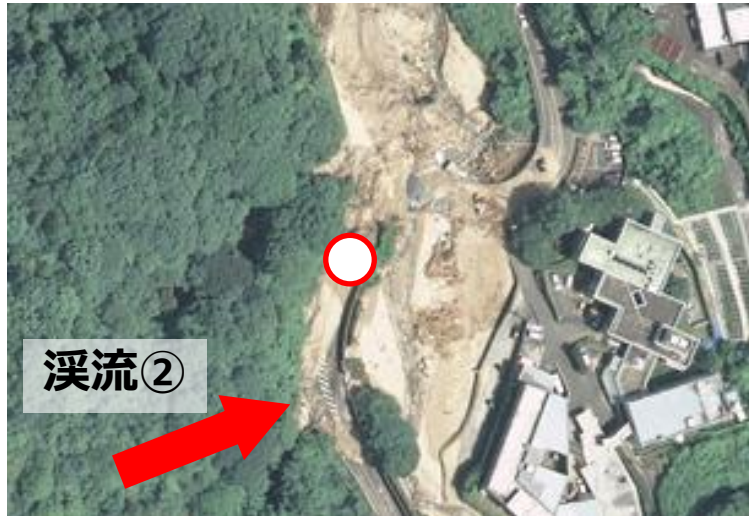
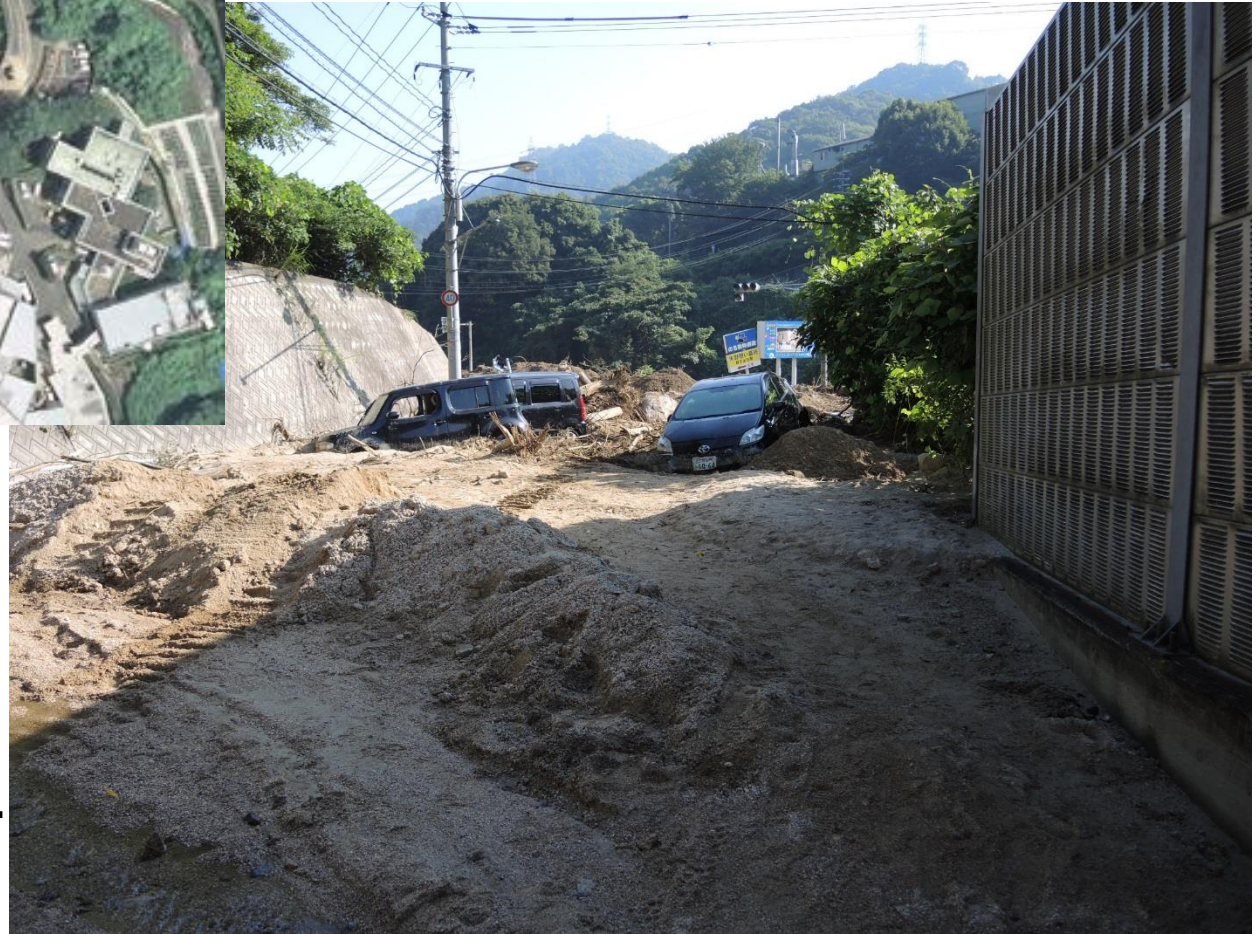
A. 焼山方面の道路上の土砂の流れ

- 流下した先には土砂で埋まった車両も見られた。
- そのまま交差点を通過し北へ下ったと考えられる。

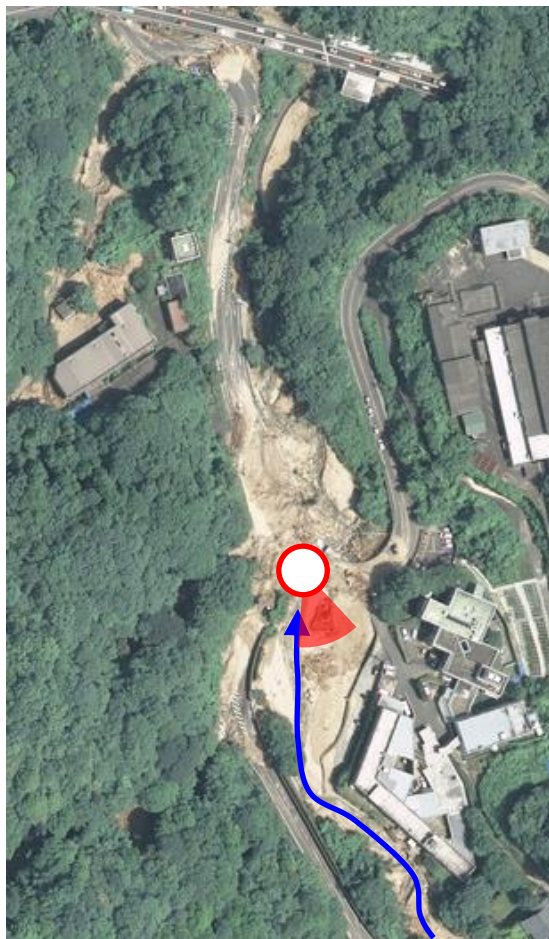
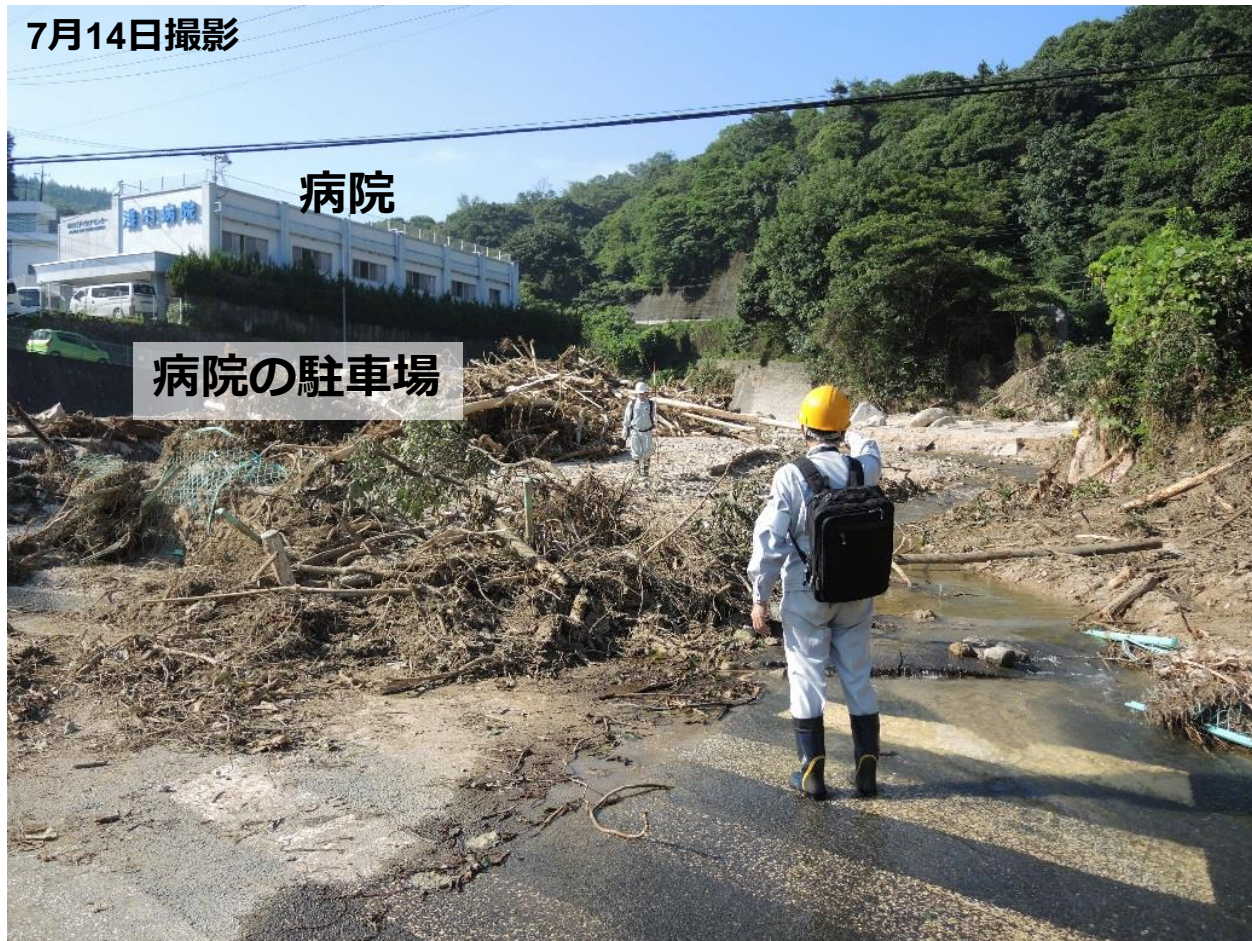
B. 矢野川沿いの土砂の流れ

交差点から上流を見ると付近の病院の駐車場一面に上流から土砂が堆積していた。

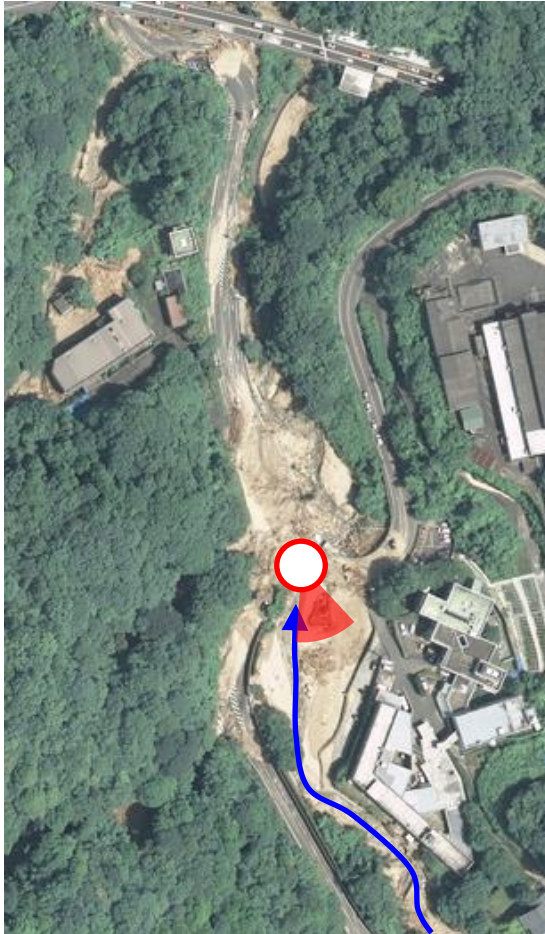
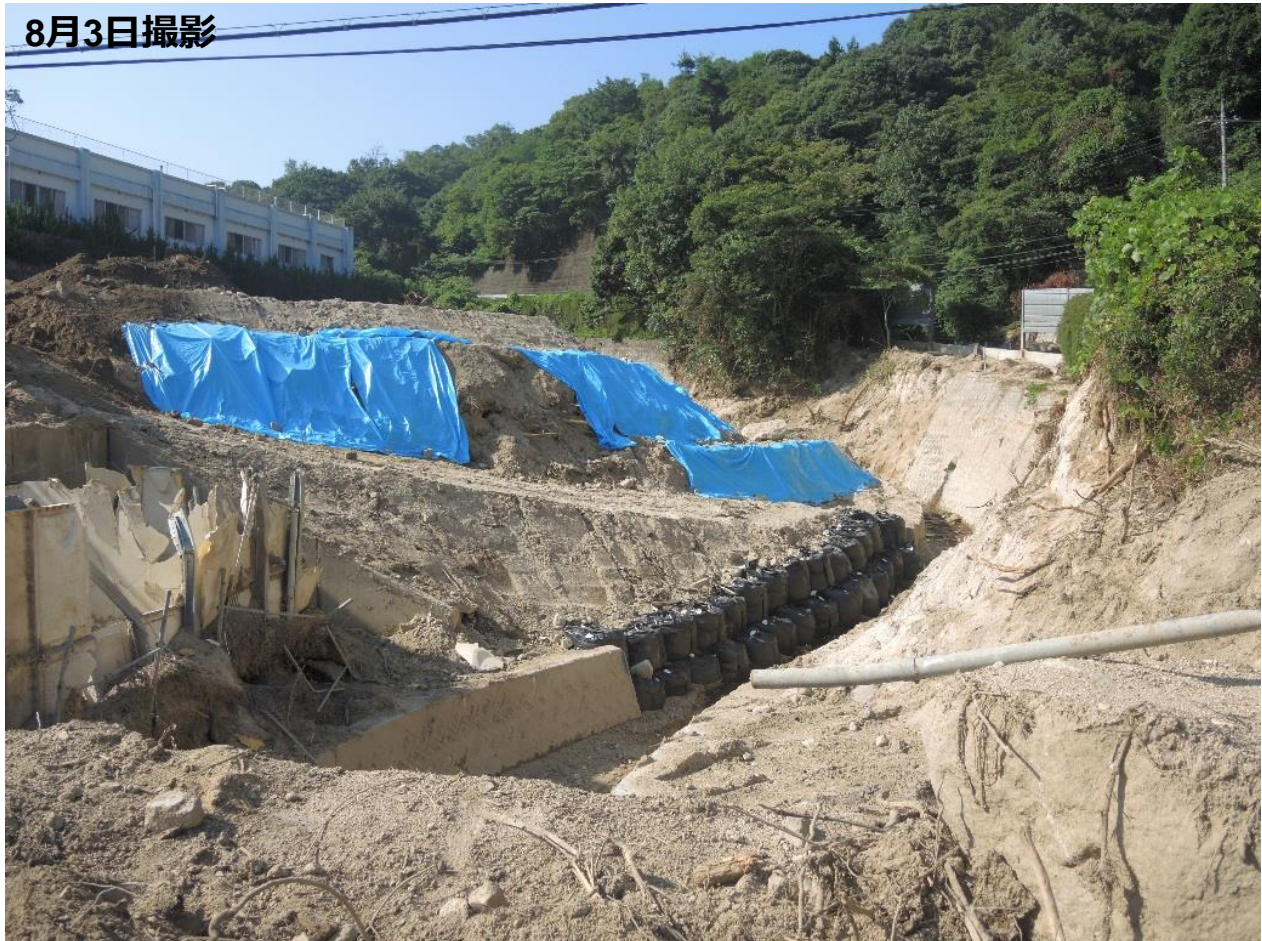
B. 矢野川沿いの土砂の流れ

- 実際には、元々存在していた深さ5m程度の河道が完全に土砂で閉塞していた。
- 結果的に数千 m^3 程度補足されていたと推察される。

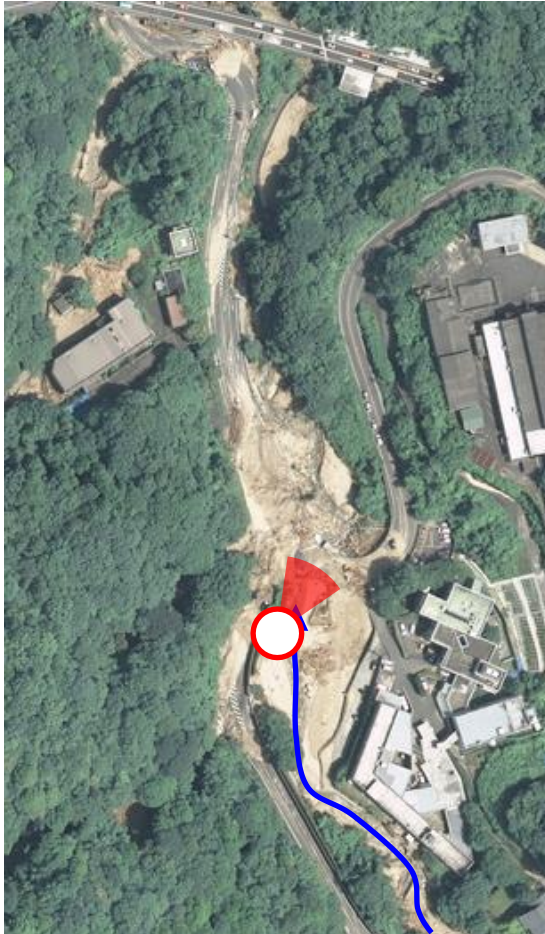
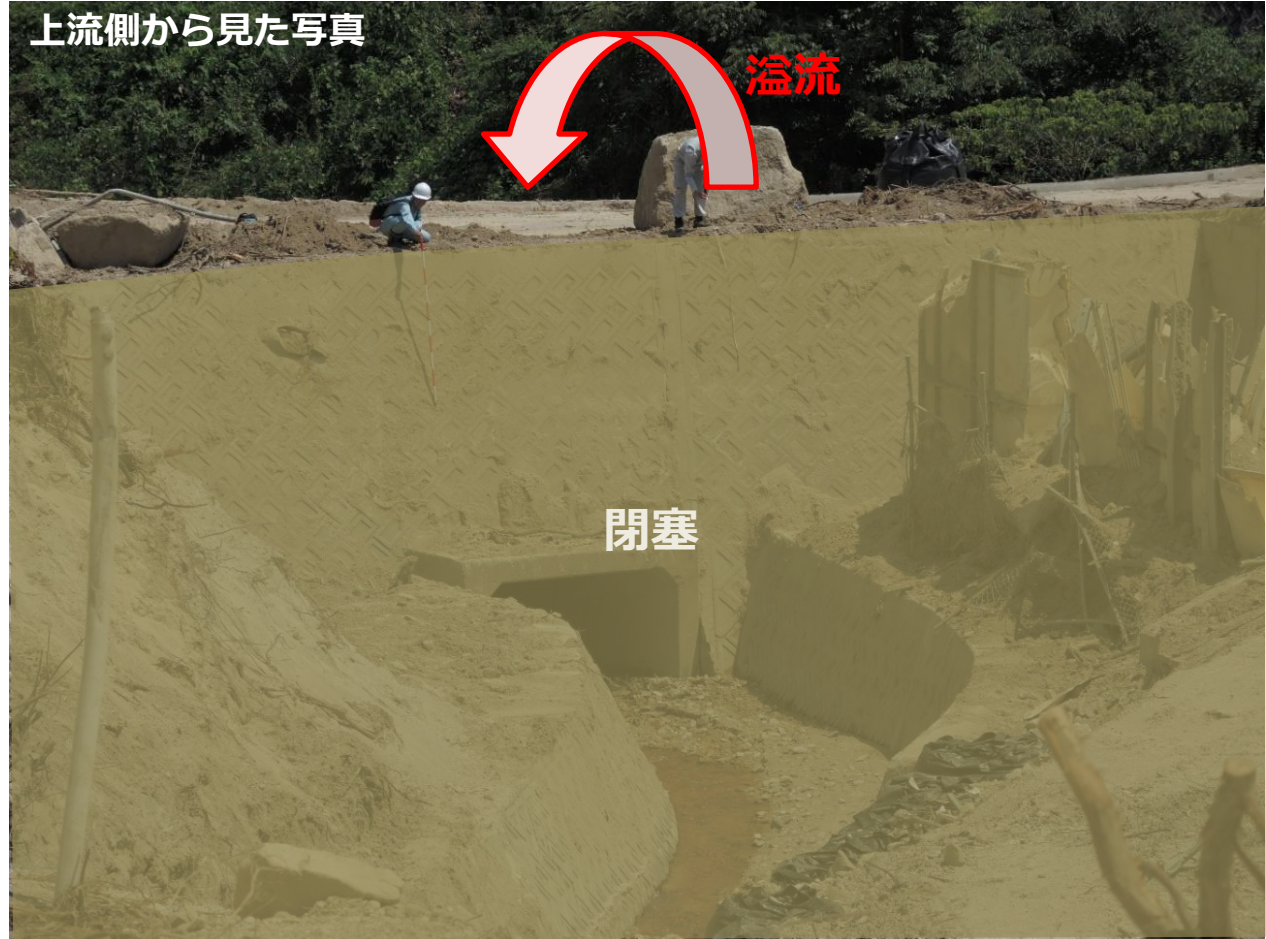
B. 矢野川沿いの土砂の流れ

- 川は交差点で道路の下のカルバートを通して流れていた。
- 災害当時は閉塞して、流入する水や後続の土砂は道路上へ溢れ出たと推測される。

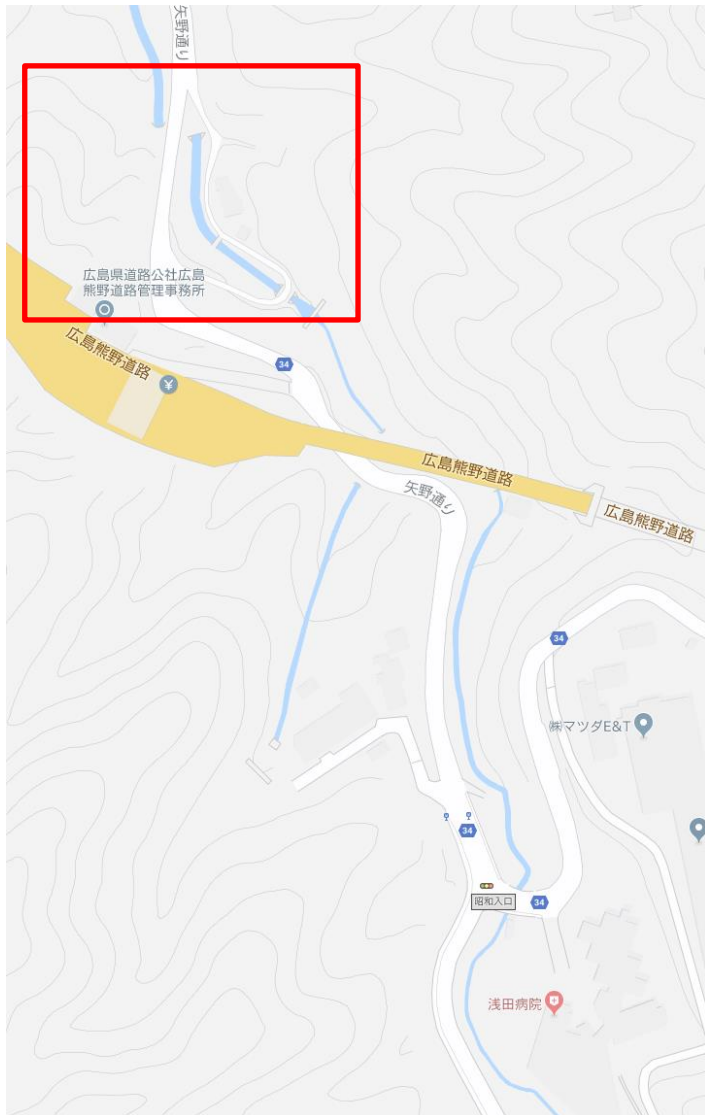
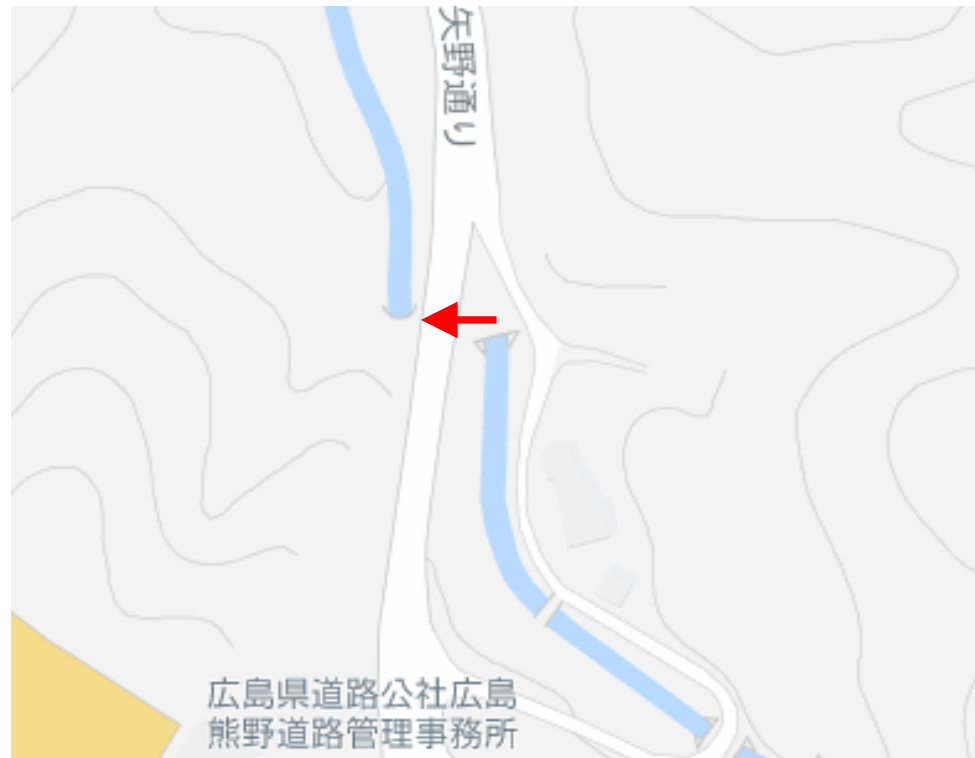
参考 | 下流（矢野東方面）の水路

ほぼ直角に曲げて道路の下を通している。

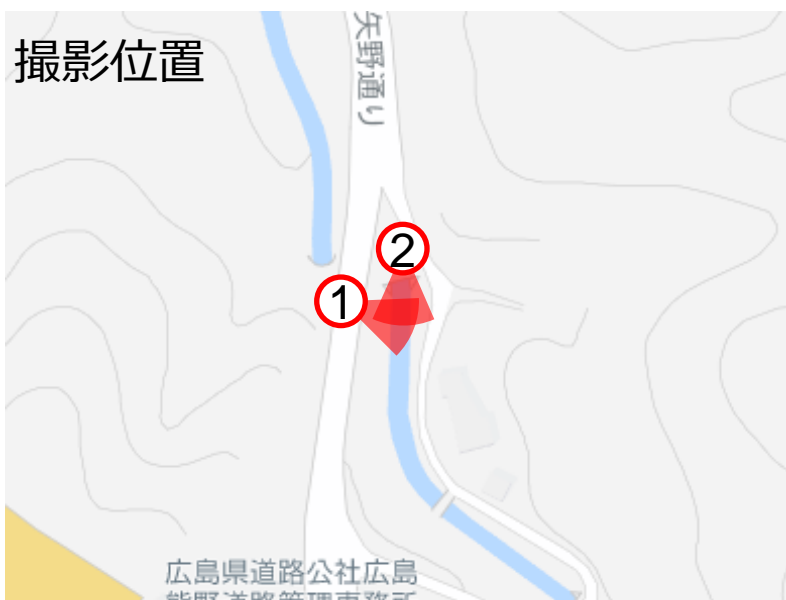
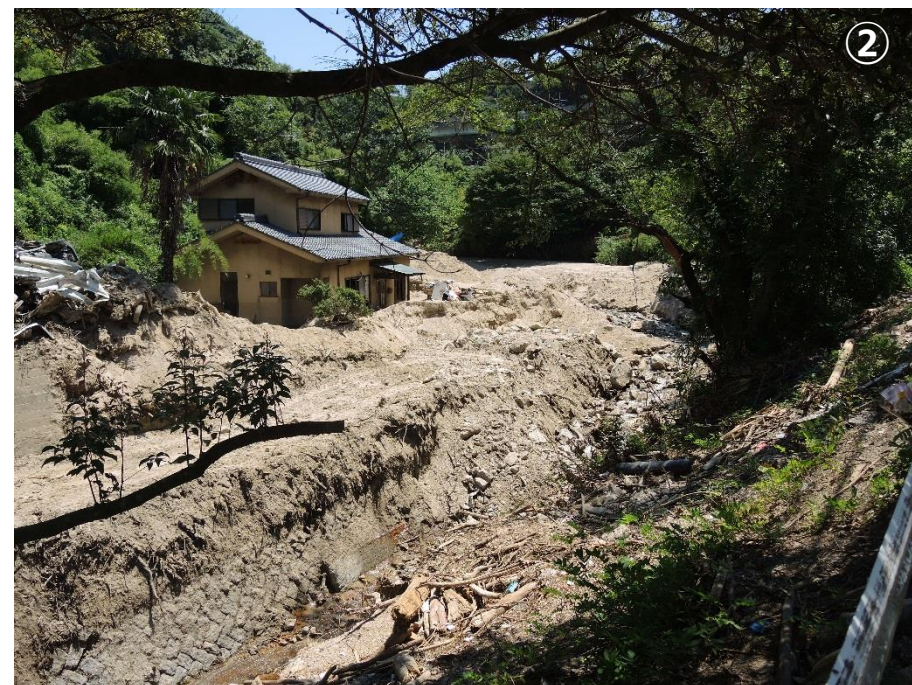
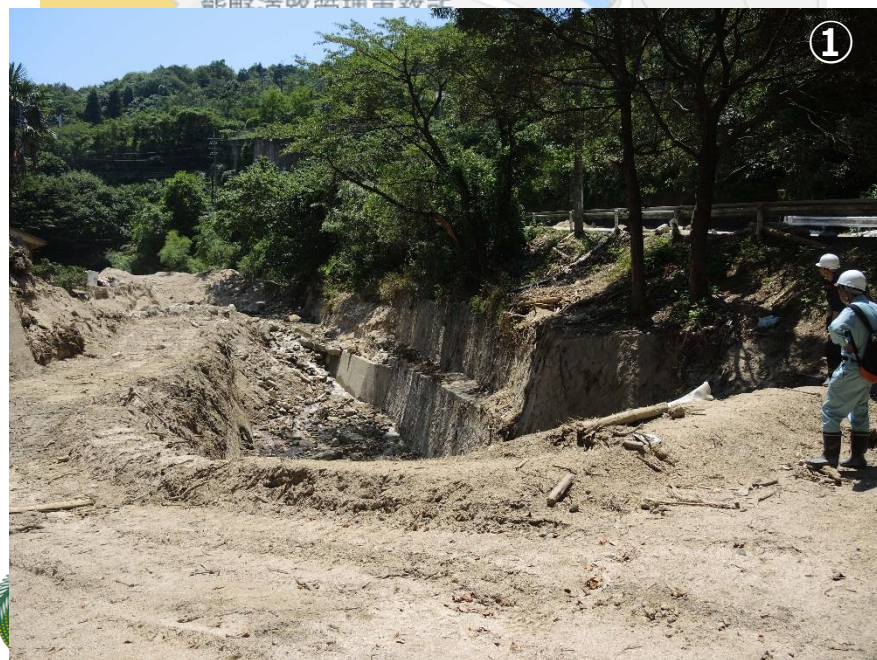
参考 | 下流（矢野東方面）の水路

既に土砂は一部撤去されていたが、
ここでも水路が埋まっていた跡が
見られた。
