土石流・土砂災害班の報告

広島大学

土田 孝・橋本涼太

1. 基礎調査で想定した流出土砂量と実際に発生した土砂量の関係
2. 昭和入口交差点上流からの土砂流出の全体像と同様の危険がある道路の条件

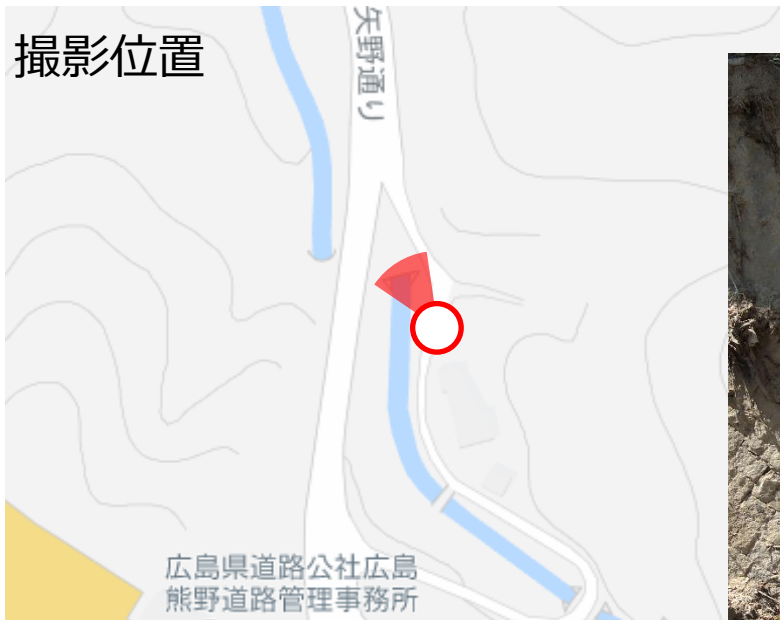
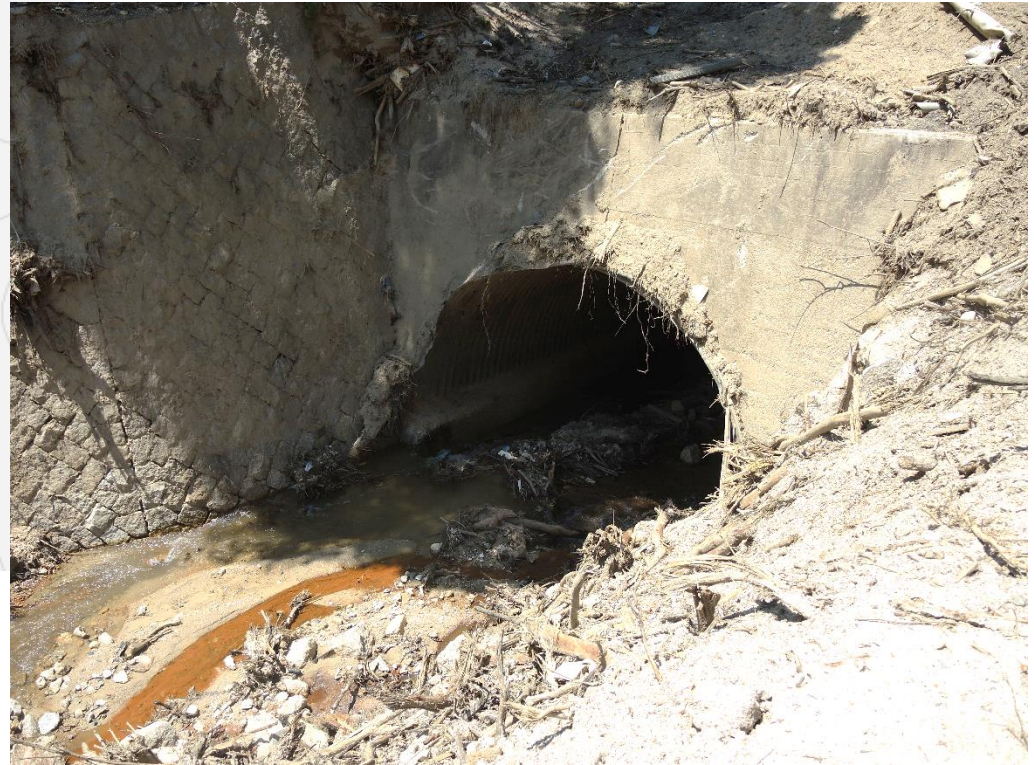
参考 | 下流（矢野東方面）の水路

ここでも道路の下を通る
管路の入口で土砂の閉塞
が生じたと推察される。

カルバートなど地下に設置した水路は、土石流の発生により閉塞しやすい
