2018年7月豪雨災害 第1回調査報告

水文気象・洪水・氾濫班

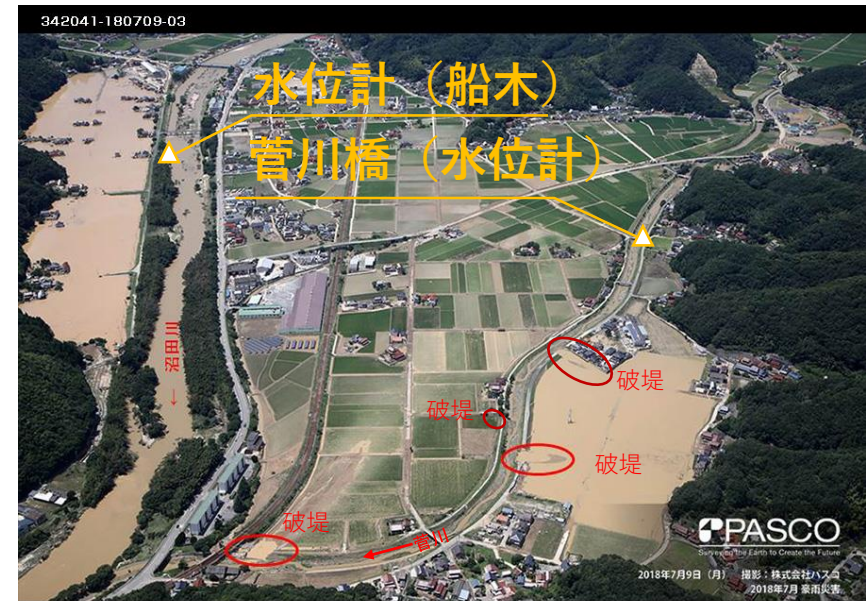
船木大橋上流部
左岸における越
流と侵食。

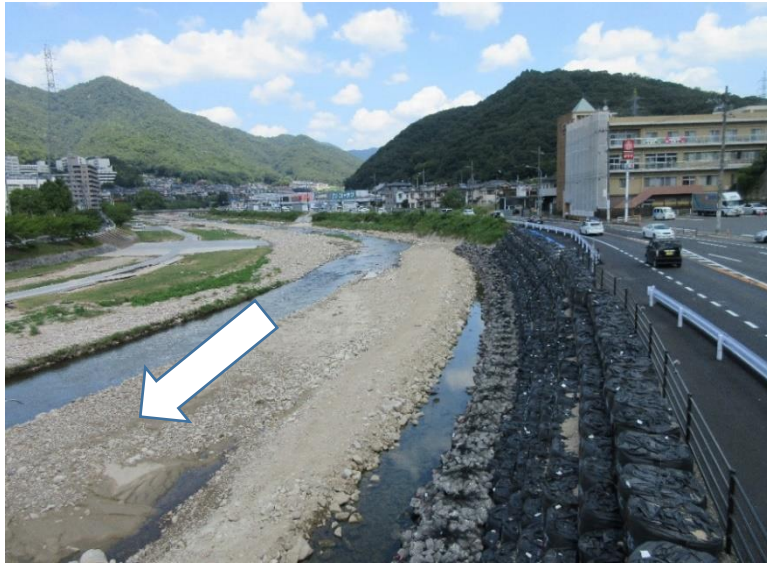
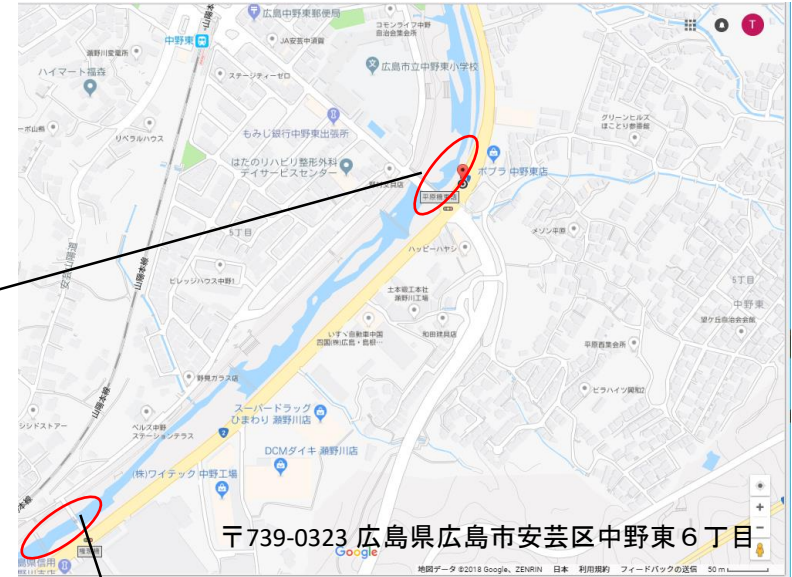
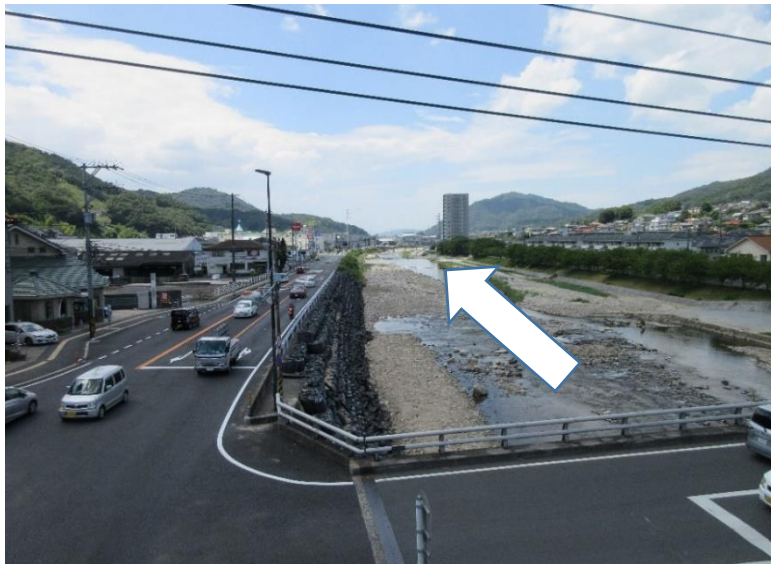
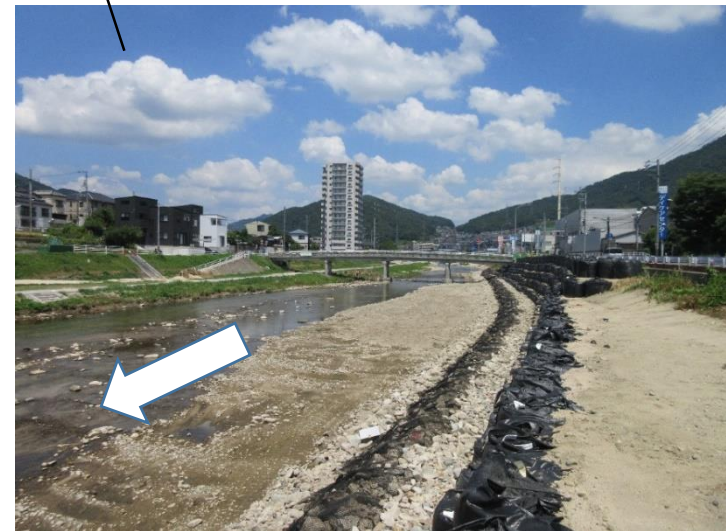
瀬野川の護岸の被災

湾曲部外岸の大規模浸食部の下流に、左岸側の長い区間の浸食が起きている。

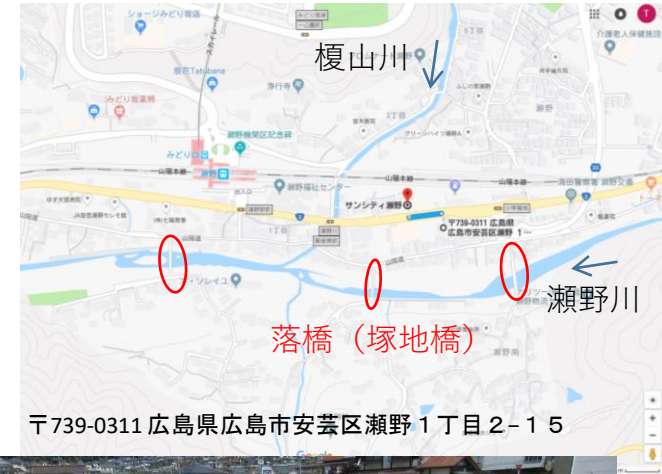
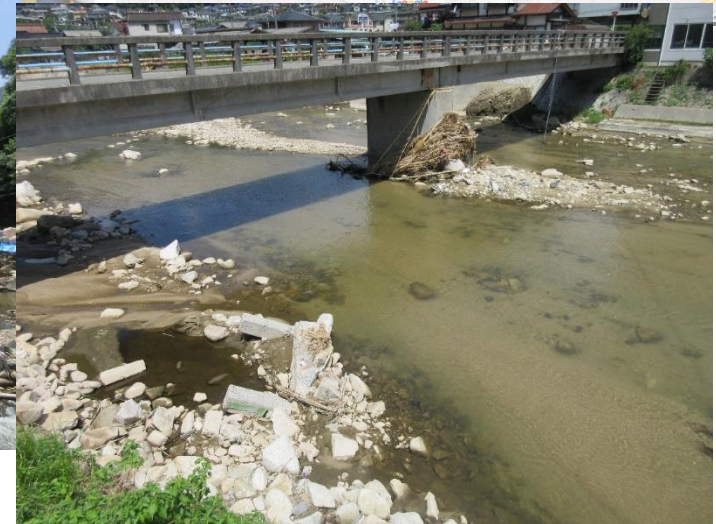
落橋した塚地橋。多量の植生が引っかかっており、流体力を増加させたと考えられる。榎山川からの氾濫流との関連性も考えられる。

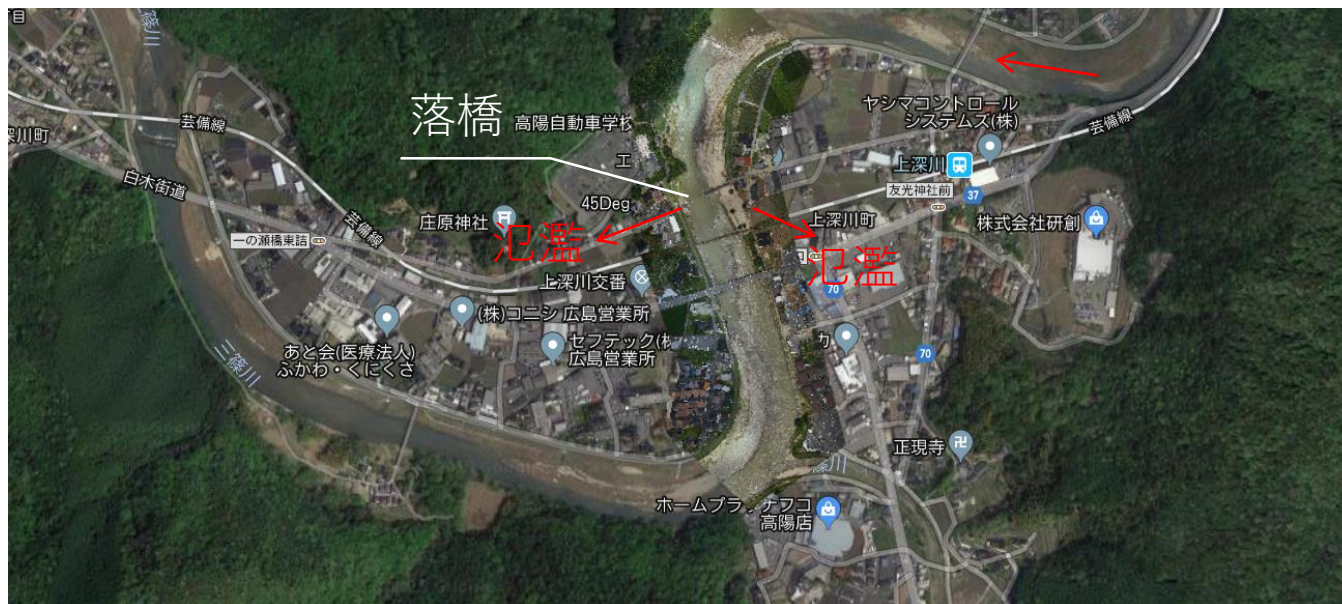
三篠川道路橋の落橋（上深川蛇行部）

落橋した道路橋直上流右岸から越水（左岸は無堤部から氾濫）。

橋梁が流れの抵抗となって、流下物が捕捉されることで、水位がさらに上昇し、氾濫したと考えられる。

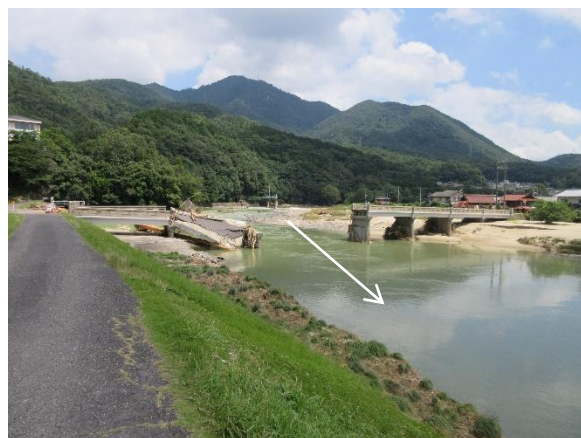
落橋した道路橋の様子

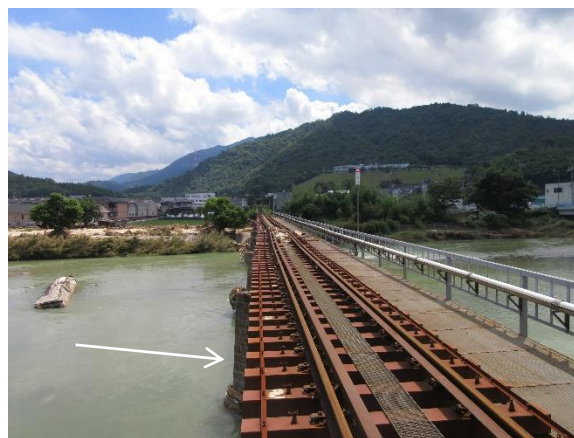
芸備線の橋梁中央部の変形

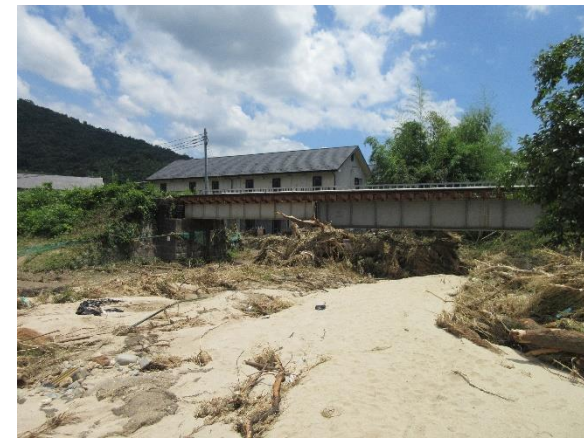
右岸側アパートへの氾濫

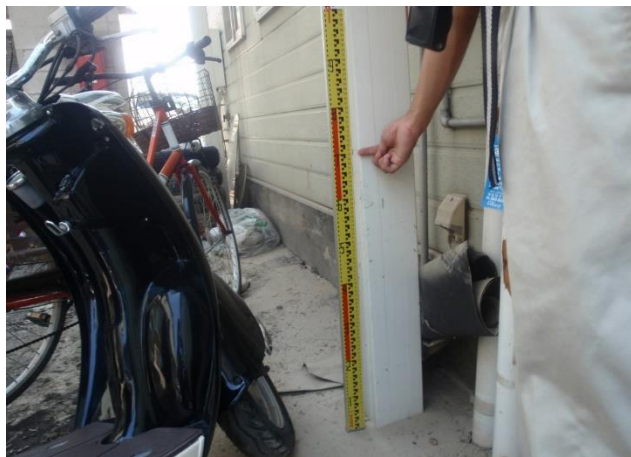
福川左岸での床上浸水
(約70cmの痕跡水位)。

福川沿川では2016年6月の浸水を超える内水氾濫が発生。福山市内では多くの河川が氾濫。

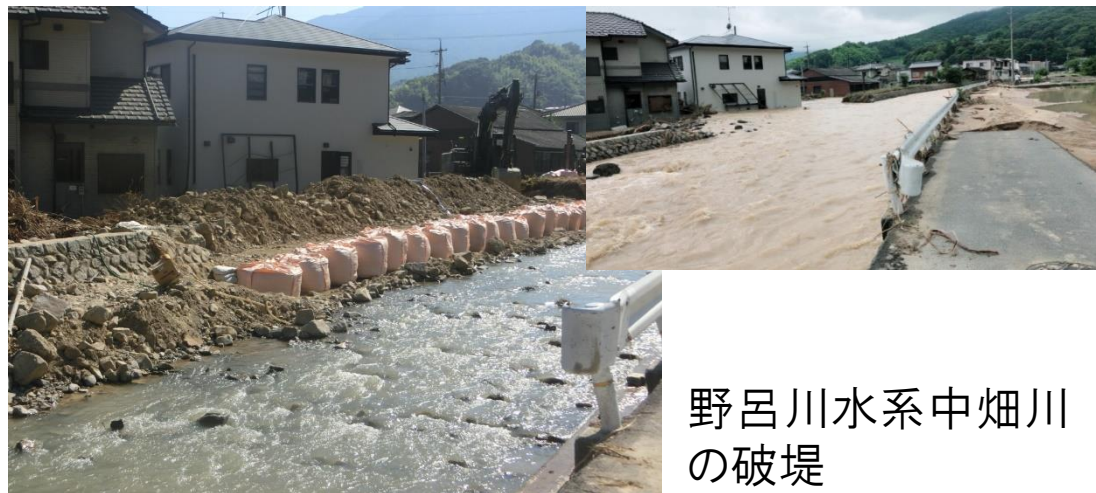
野呂川水系中畑川の破堤

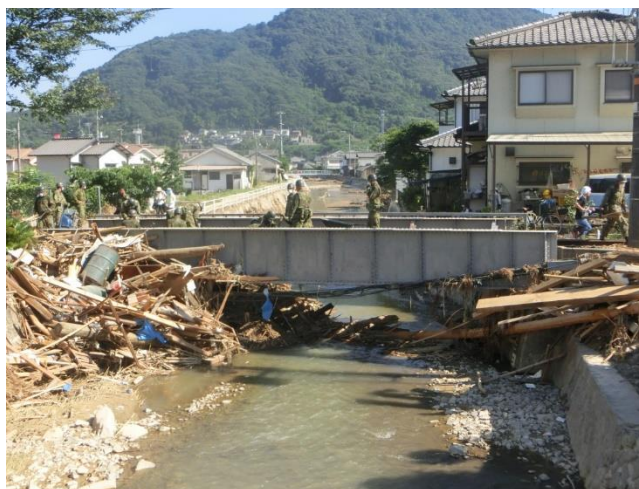
安浦駅周辺での橋梁による流水障害と内水氾濫

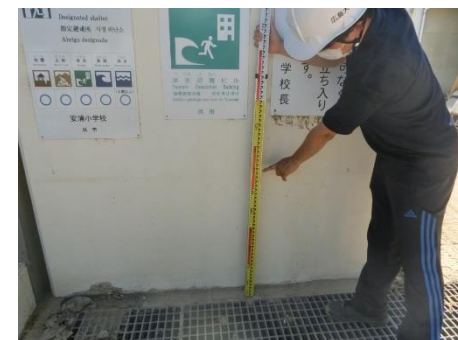
安浦小学校校門では約70 cmの痕跡水位。
