平成30年西日本豪雨による広島県の被害調査報告  
土石流・斜面災害班

**地盤工学的な観点から今後の防災に重要な知見**

広島大学大学院工学研究科社会基盤環境工学専攻 地盤工学研究室

土田 孝・橋本涼太

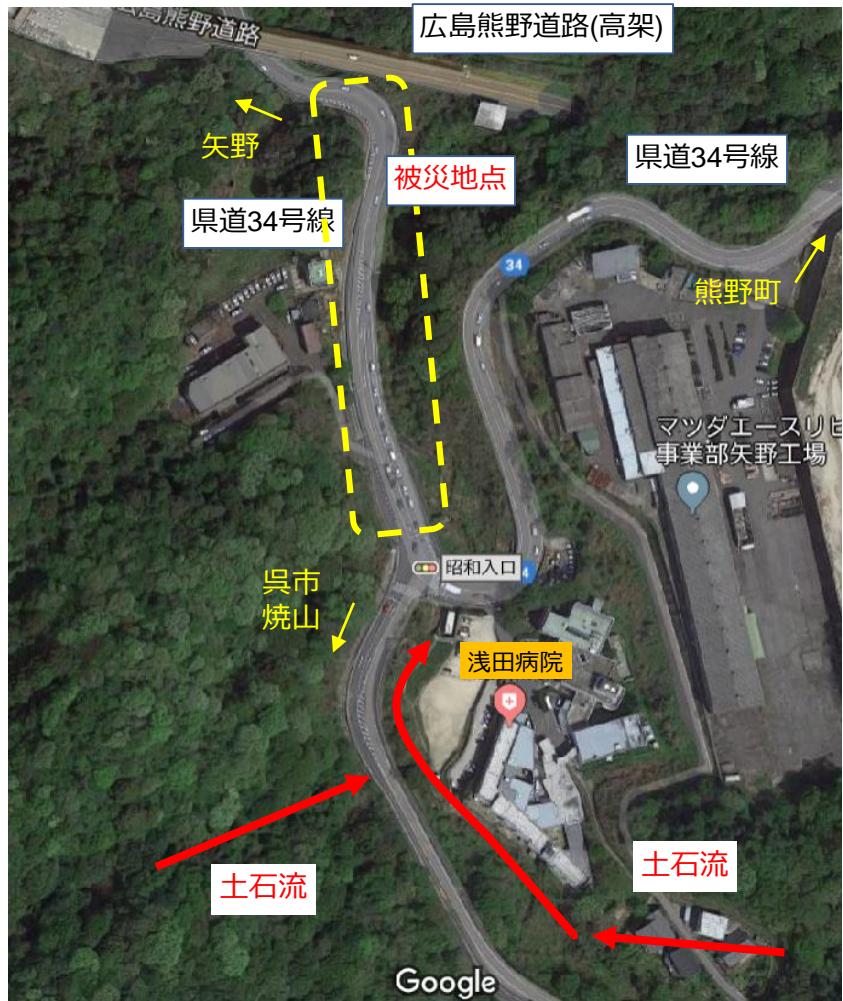
被災現場と発生した土石流の方向

7月6日の午後7時頃、浅田病院近くの昭和入口交差点で信号待ちをしていた複数台の車に大量の土砂が流れ込んだ。さらに付近を走行していた車などおよそ10台も土砂崩れに巻き込まれた。

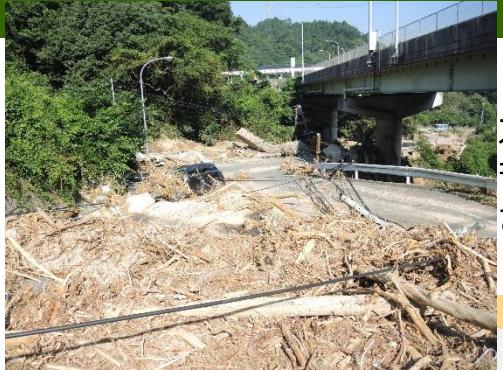
カーブをした先にも流木や車両が流されていた。

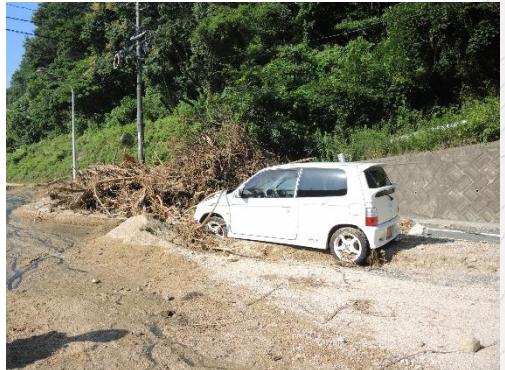
焼山方面道路に流出した土石流による車両の被害

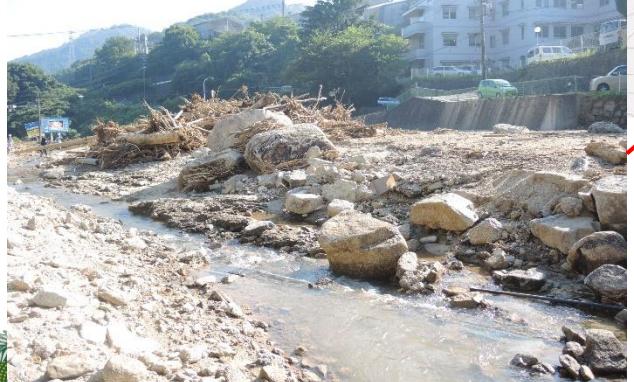
上流からの土石流と西から直行した土石流により一変した浅田病院駐車場

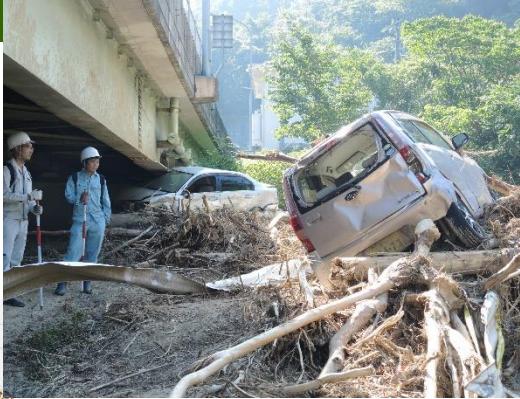
ガード下まで流木等と一緒に押し流された車両

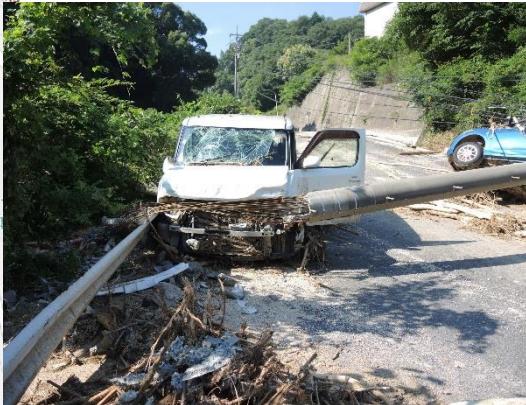
折れたコンクリート製電柱に衝突して大破した車両

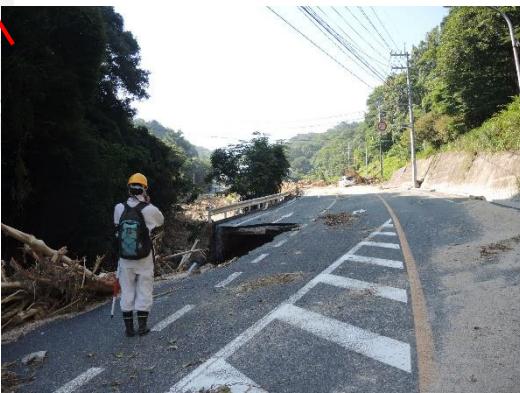
浅田病院方向の左側は川であり、吸い出されて陥没した路面。ガードレールは大きく川側に大きく変形。

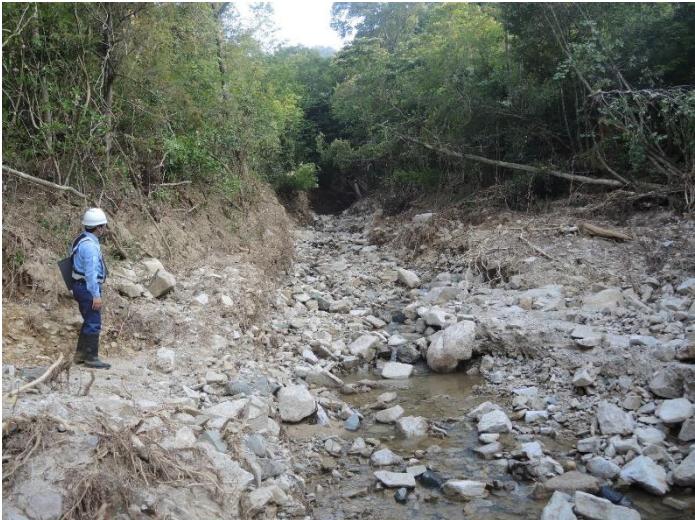
渓流の出口から流出した流木と土砂と水  
(9日,森脇武夫広島工業大学教授提供)

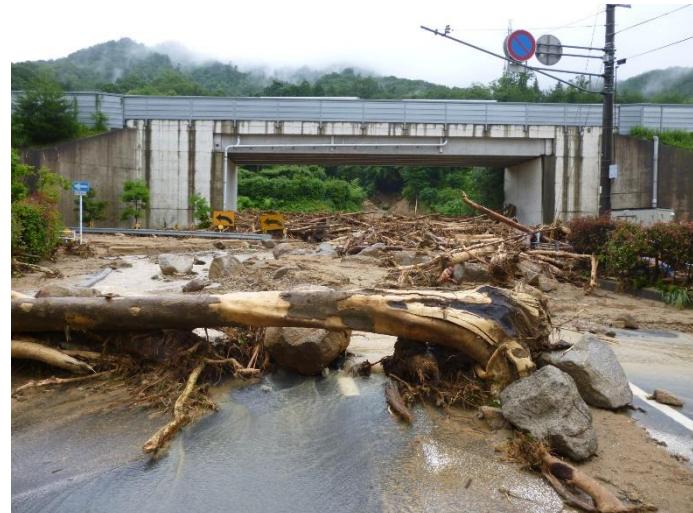
大量の土砂が堆積した2号線溝迫交差点付近  
(9日,森脇武夫広島工業大学教授提供)

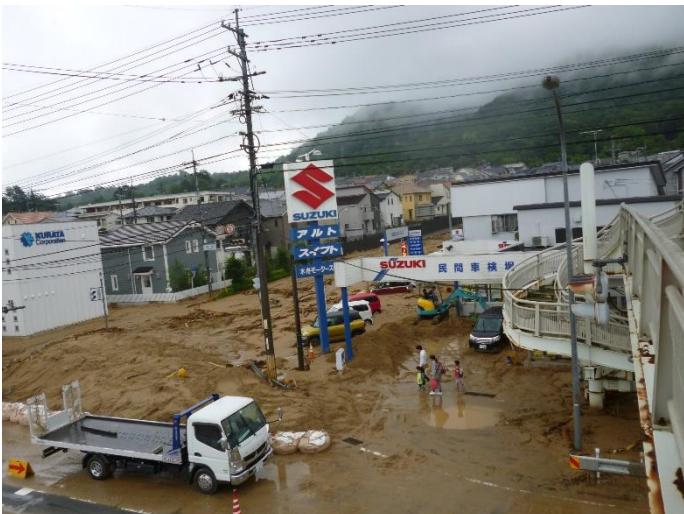
土石流の出口の前の橋梁工事現場。掘削箇所に3000m<sup>3</sup>程度の土砂が堆積したと推定される。

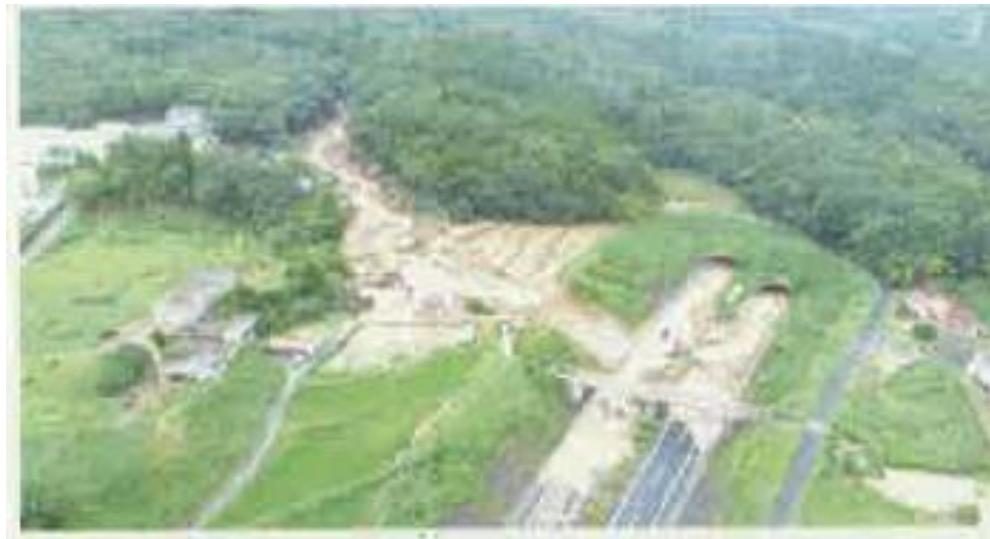
山陽自動車道志和トンネルの東広島側入口付近。大規模な表層崩壊により、土砂がトンネルの上下線に大量に流入した。

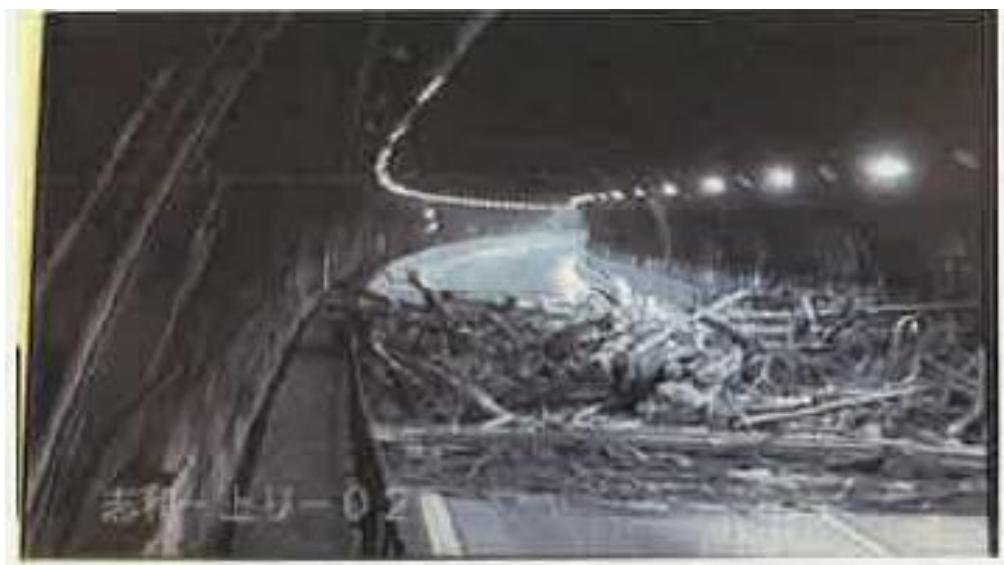
トンネル内監視カメラの映像。流木と土砂で形成された「流木・土砂ダム」が、トンネル内をゆっくりと出口に向かって移動している。

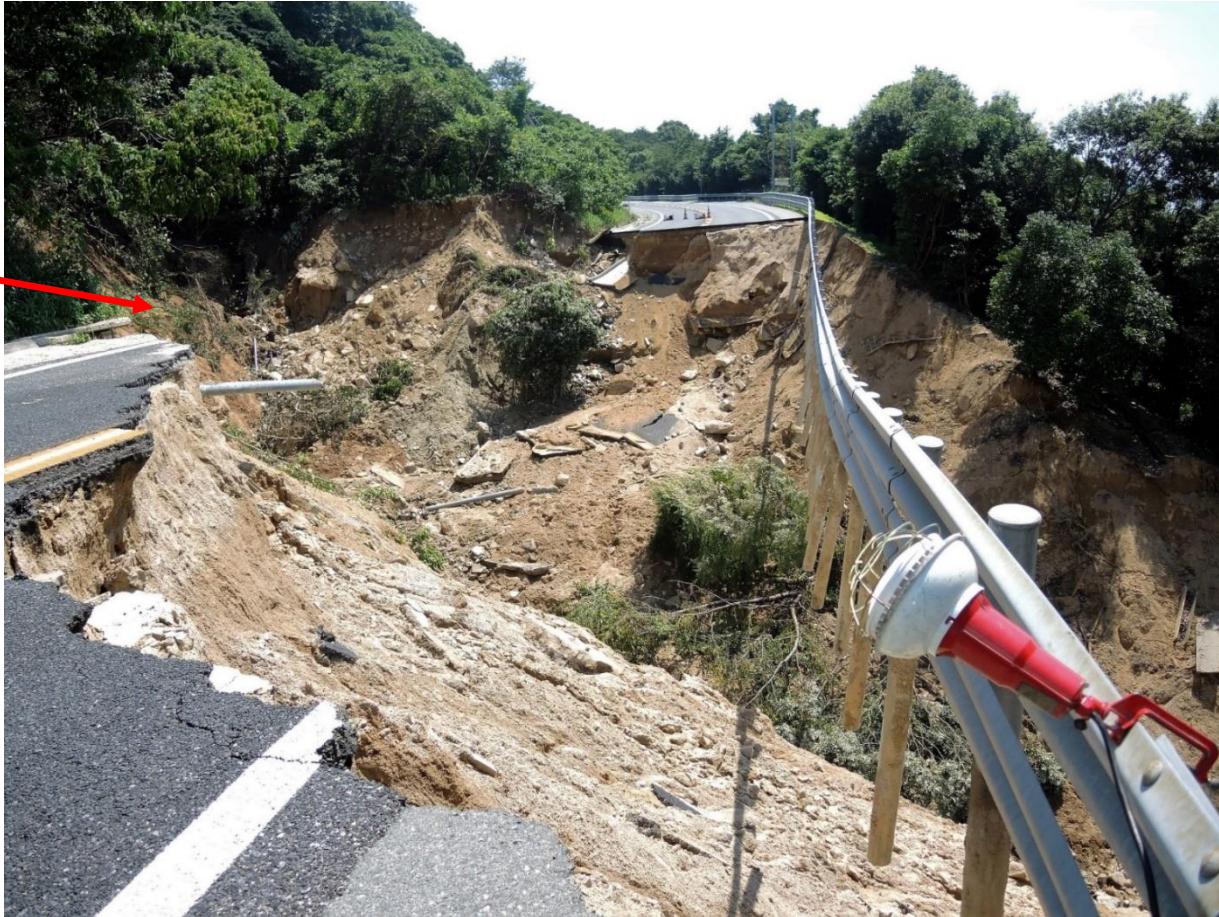
土石流（約1500m<sup>3</sup>程度と推定）の流入口

盛土の崩壊は主要な降雨が終わって約1日経過した7月8日午前8時頃に発生した。仮に他の被災個所（土砂の路面への流出など）がなかった場合、（1日経過により）通行止めを解除して道路利用者が被災する可能性があった。原因究明と安全対策が重要。

- ・盛土の崩壊は主要な降雨が終わって約1日経過した7月8日午前8時頃に発生した。
- ・崩壊箇所の山側の渓流では土石流が発生していた。2,000m<sup>3</sup>程度の土砂が流出したと考えられる。土石流の発生時期は6日夜7時頃から7日午前の間と考えられる。
- ・土石流（6日の夜から7日早朝に発生したとみられる）によって盛土の排水工は閉塞し、機能を失っていた。
- ・土石流によって流出した土砂と水は、盛土の山側にダム上に堆積し、盛土内への浸透が続いた。また、流水の一部は路面を横断する方向に流れ、盛土のり面を浸食した。  
(路面上の流水は崩壊前の点検時に観察されている)。
- ・浸透により盛土内の水位が上昇し、安定が限界状態に達して崩壊したと考えられる。

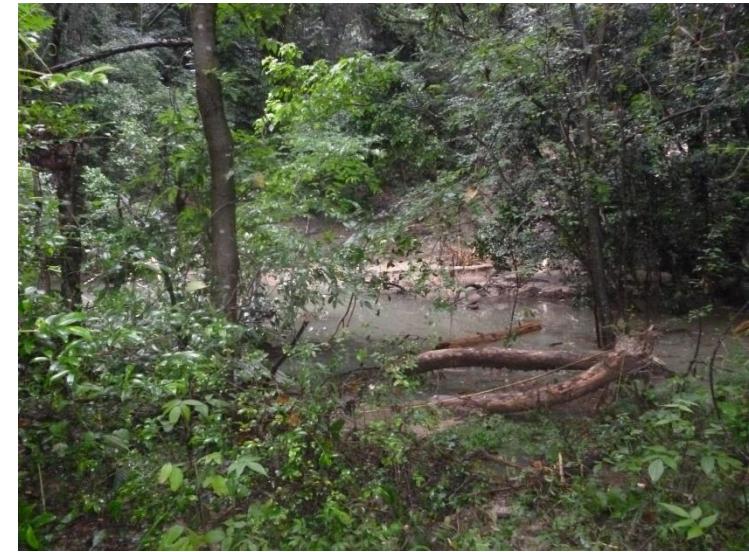
崩壊箇所近傍の道路山側で観察された  
プール状の水たまり  
(7月9日, 提供: 森脇武夫広島工業  
大学教授)

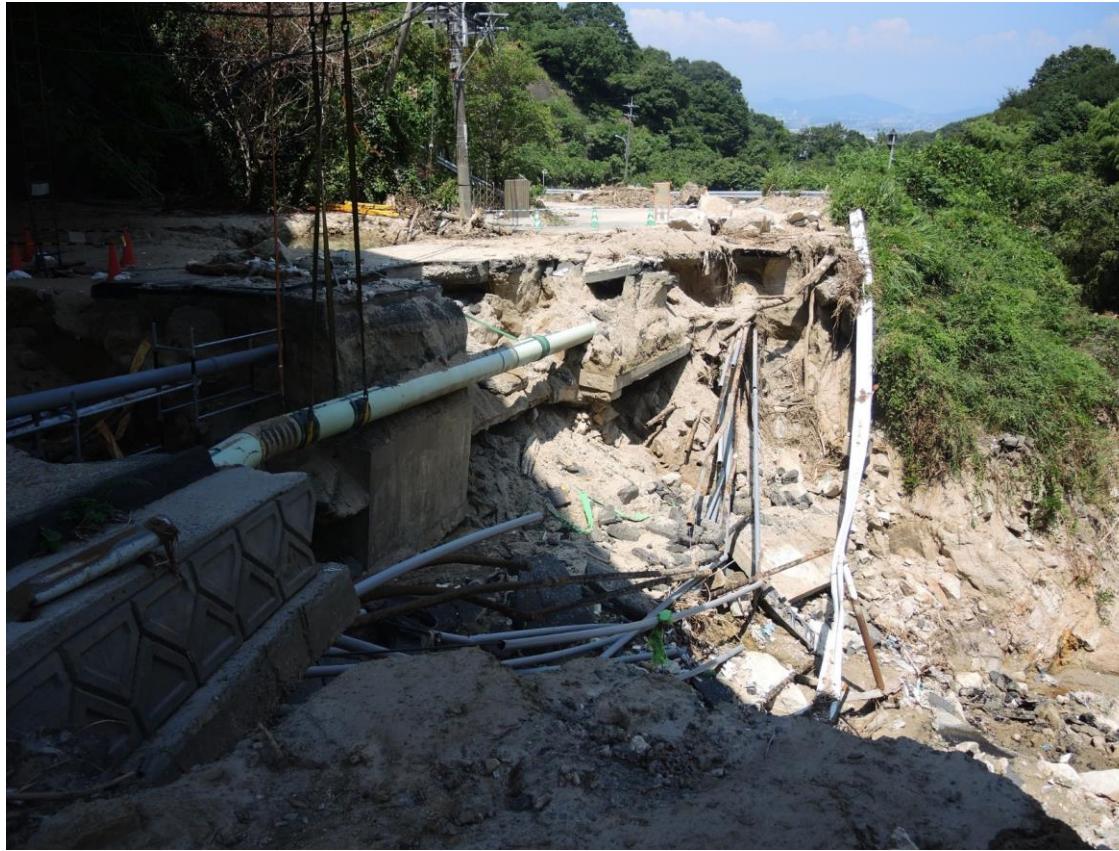
- ・全面は増水した川、背後からは土石流の流出という状況で大規模が陥没が発生した。
- ・従来の侵食現象、吸出し現象では説明できない陥没もある。メカニズムの解明が必要。
- ・道路に埋設されている通信ケーブル、ライフラインの被害も重視する必要がある。
- ・被災後の通行止め解除を速やかに実施するため、陥没箇所を探査し安全確認する技術が実用的な技術が求められる。

陥没メカニズムの解明と陥没防止対策、陥没箇所の発見方法
