2018年7月豪雨災害 第1回調査報告

水文気象・洪水・氾濫班

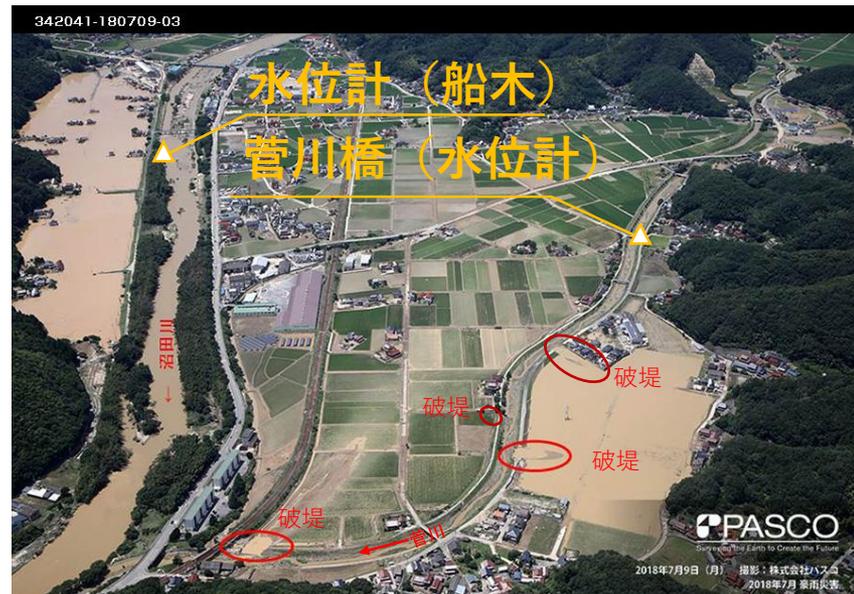
船木大橋上流部
左岸における越
流と侵食。

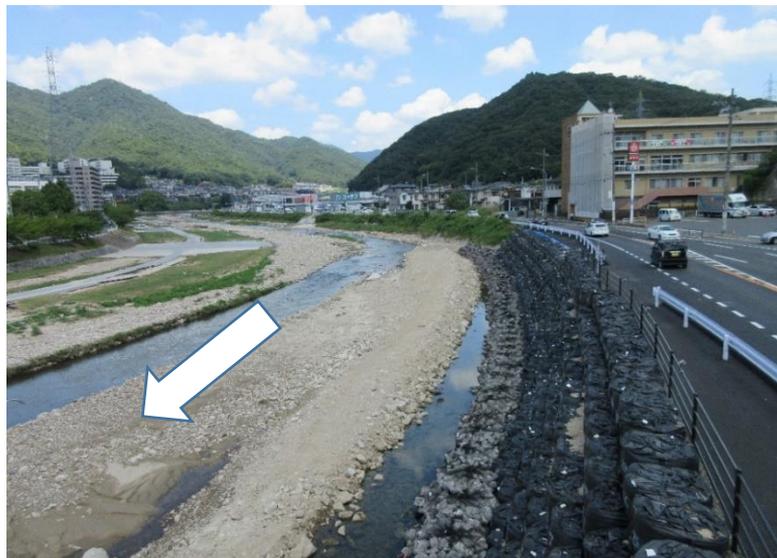
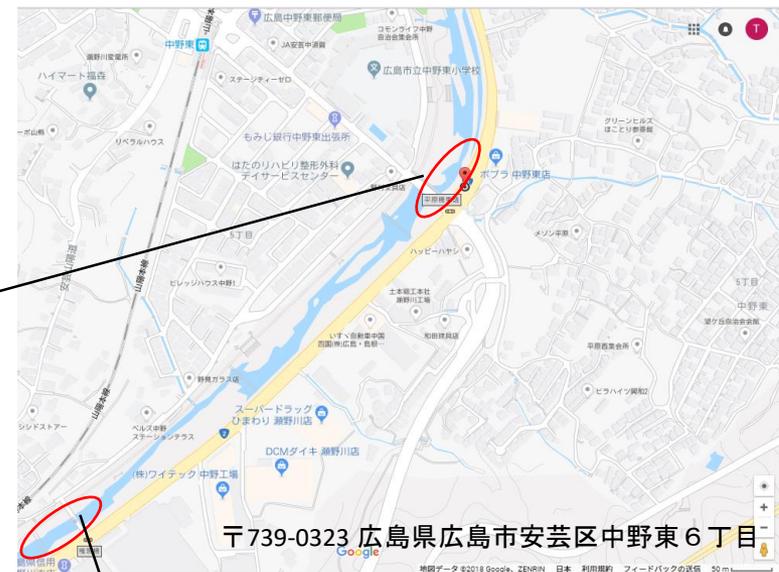
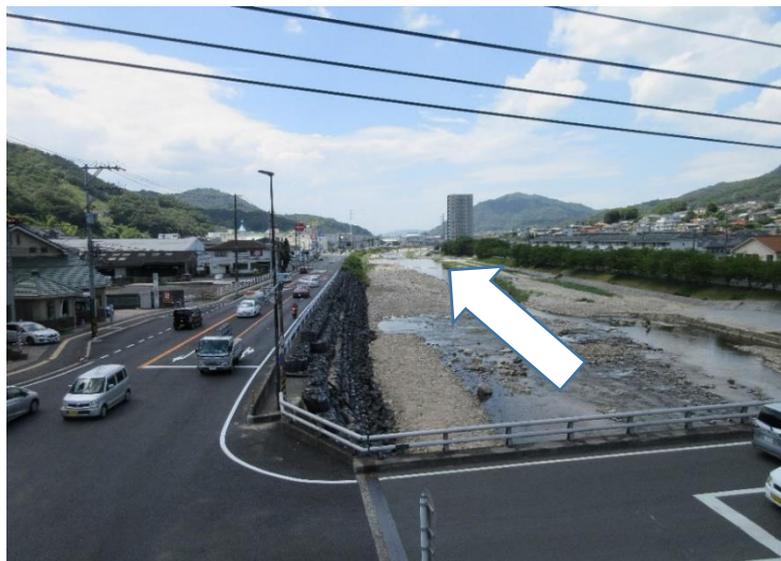
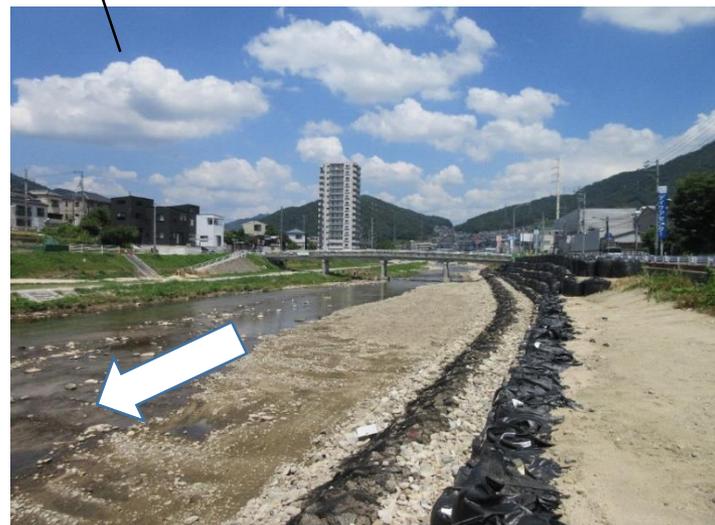
瀬野川の護岸の被災

湾曲部外岸の大規模浸食部の下流に、左岸側の長い区間の浸食が起きている。

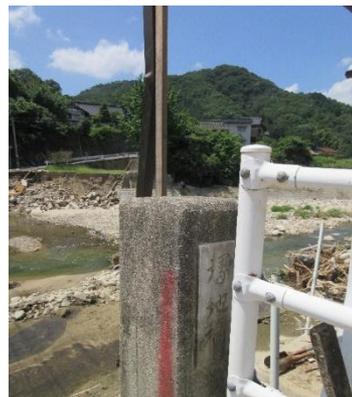
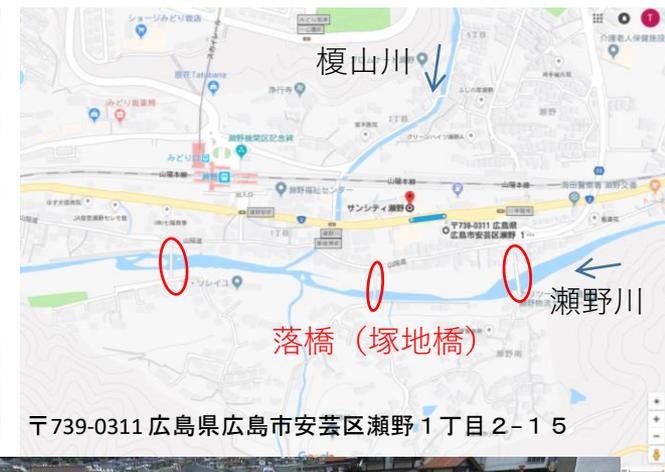
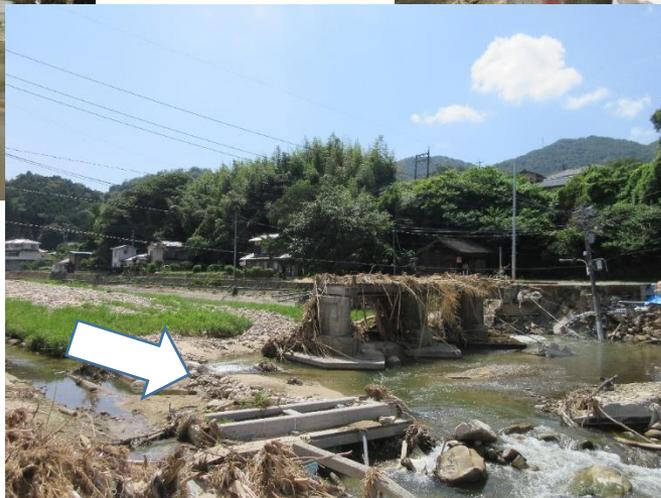
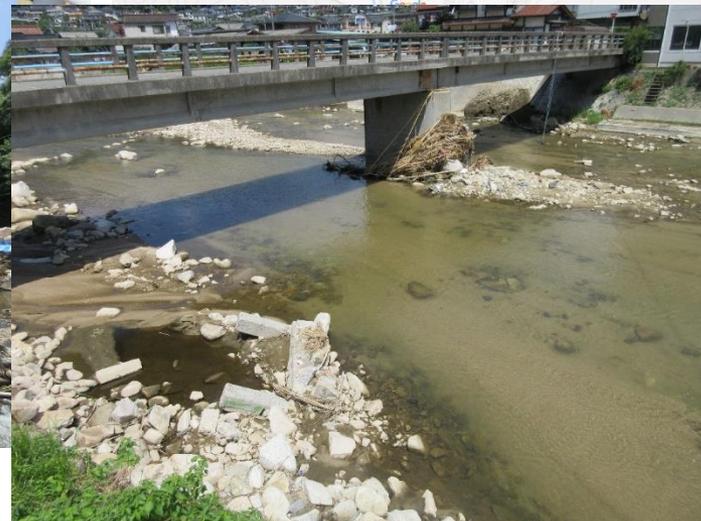
瀬野駅南 (瀬野川) における橋梁の被災

落橋した塚地橋。多量の植生が引っかかっており、流体力を増加させたと考えられる。榎山川からの氾濫流との関連性も考えられる。

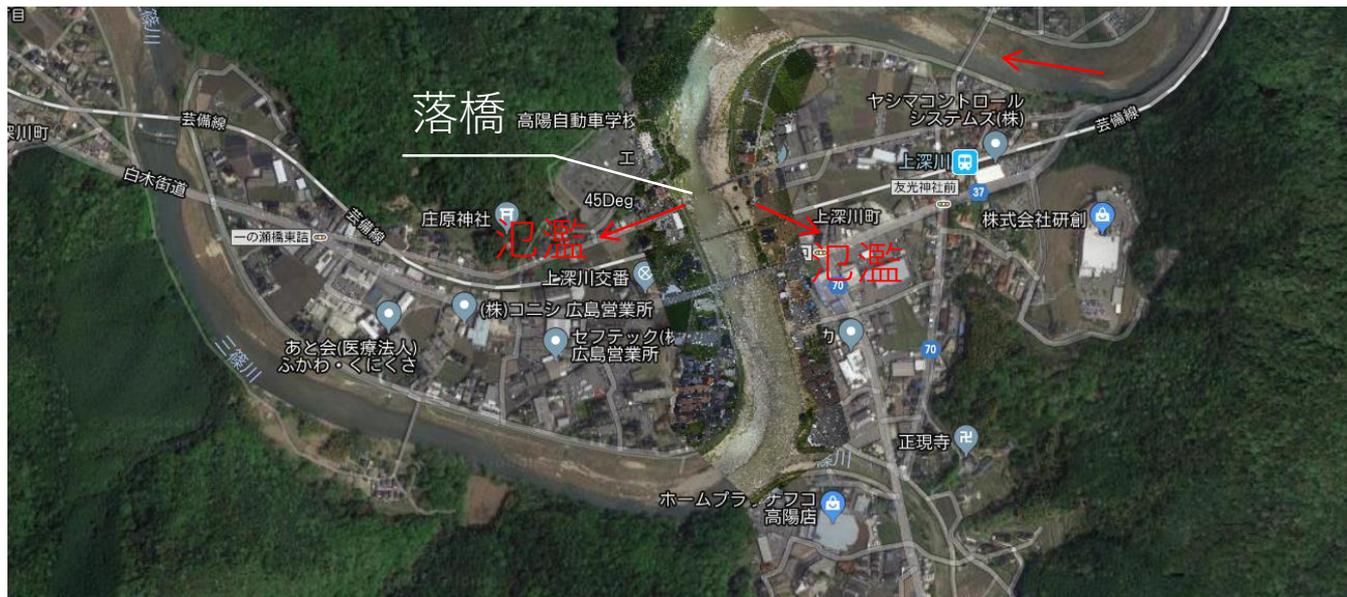
三篠川道路橋の落橋（上深川蛇行部）

落橋した道路橋直上流右岸から越水（左岸は無堤部から氾濫）。

橋梁が流れの抵抗となって、流下物が捕捉されることで、水位がさらに上昇し、氾濫したと考えられる。

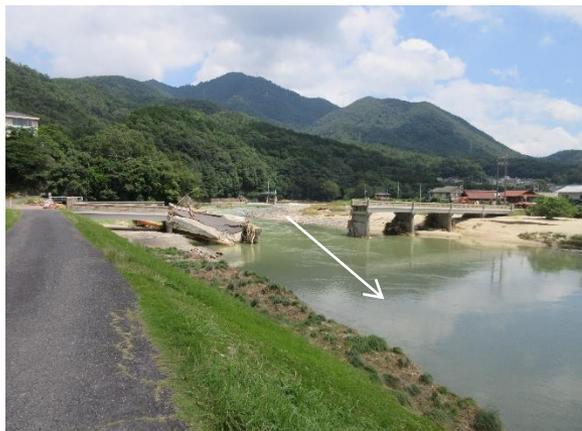
落橋した道路橋の様子

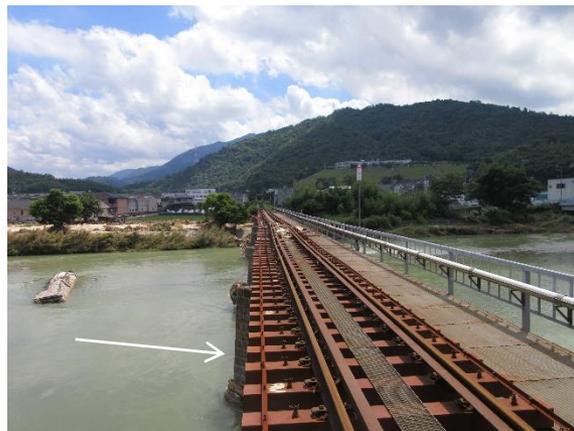
芸備線の橋梁中央部の変形

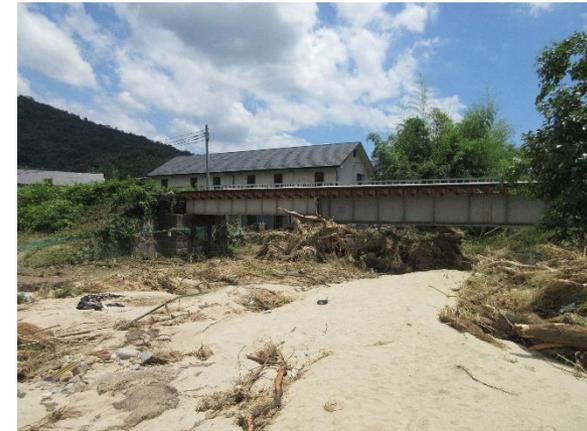
右岸側アパートへの氾濫

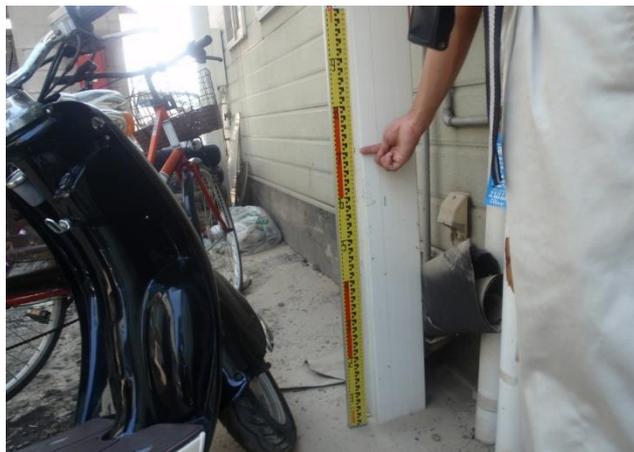
福川左岸での床上浸水
(約70cmの痕跡水位)。

福川沿川では2016年6月の浸水を超える内水氾濫が発生。福山市内では多くの河川が氾濫。

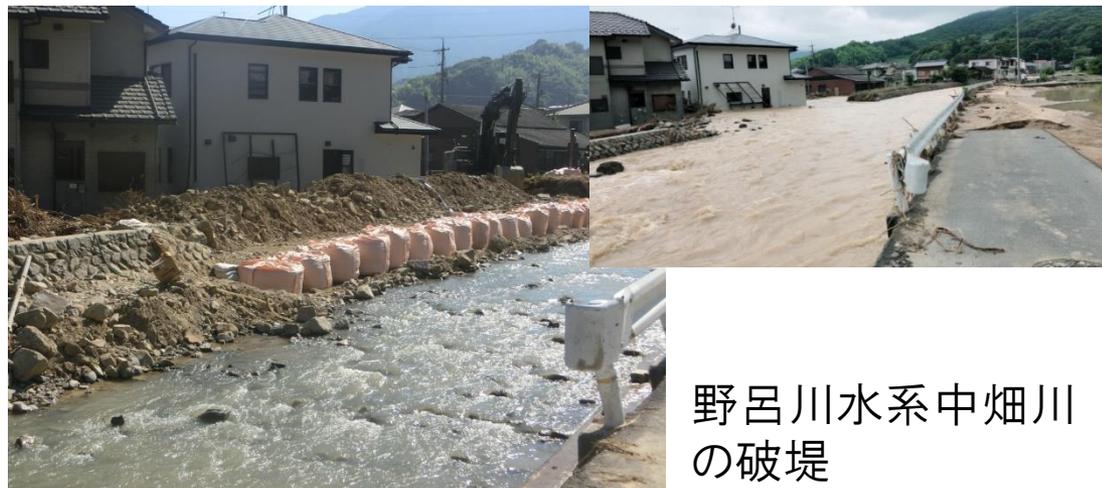
野呂川水系中畑川の破堤

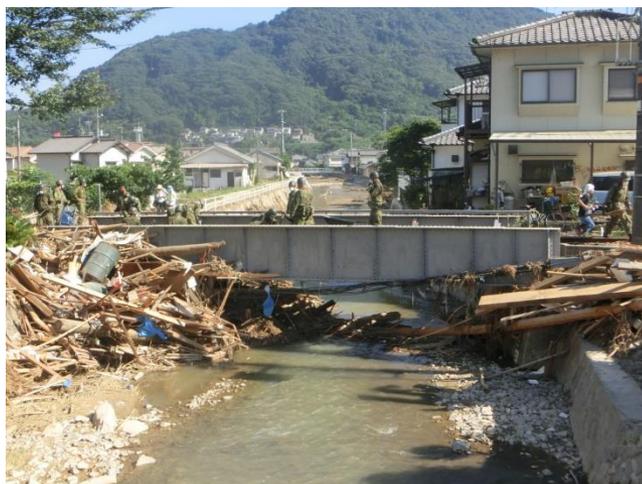
安浦駅周辺での橋梁による流水障害と内水氾濫

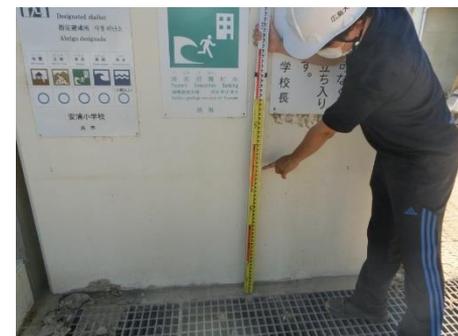
安浦小学校校門では約70 cmの痕跡水位。
