平成30年西日本豪雨による広島県の被害調査報告
土石流・斜面災害班

地盤工学的な観点から今後の防災に重要な知見

広島大学大学院工学研究科社会基盤環境工学専攻 地盤工学研究室

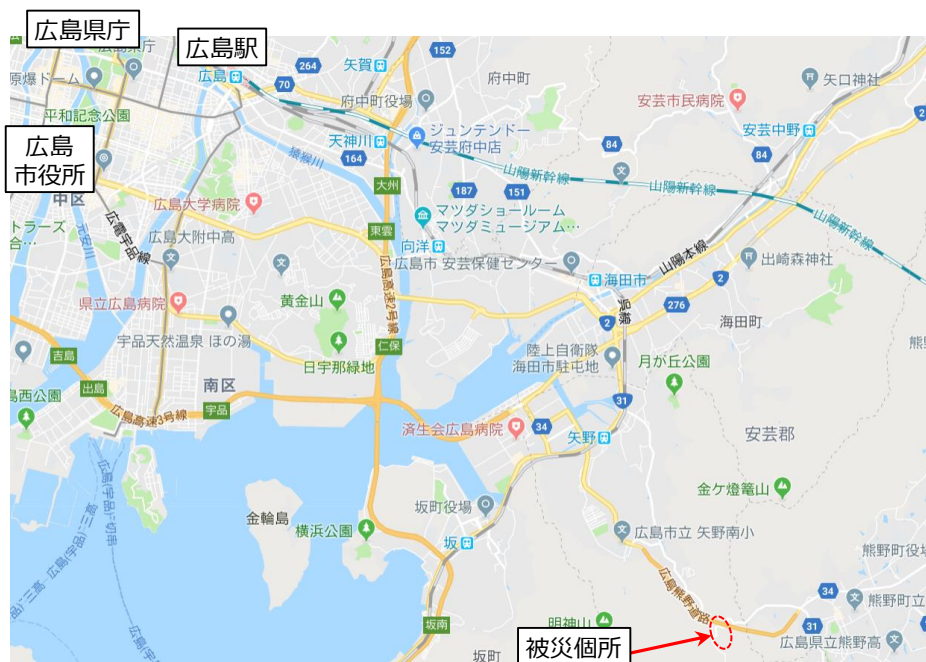
被災現場と発生した土石流の方向

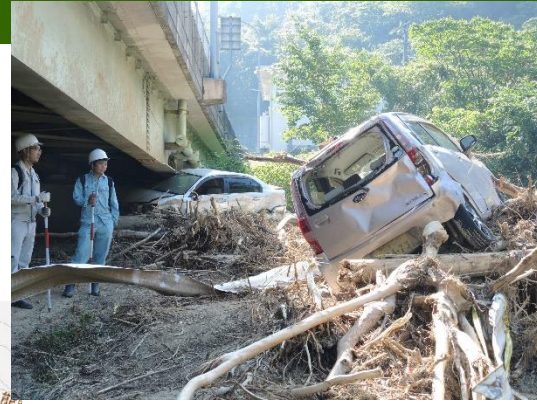
カーブをした先にも流木や車両が流されていた。

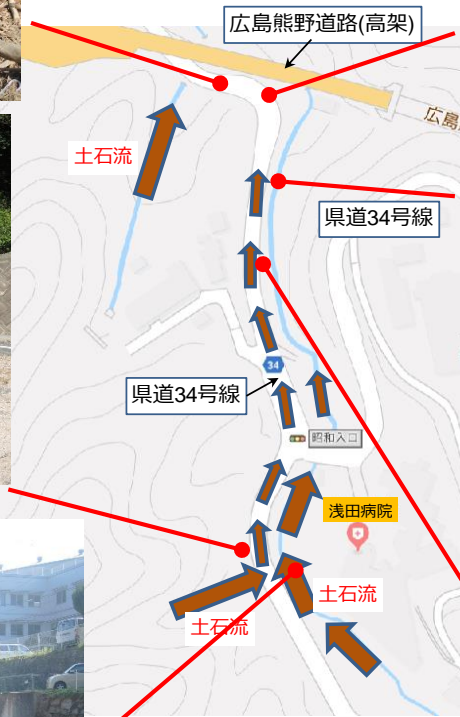
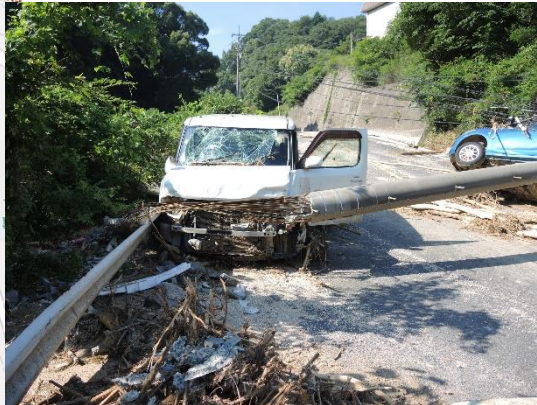
焼山方面道路に流出した土石流による車両の被害

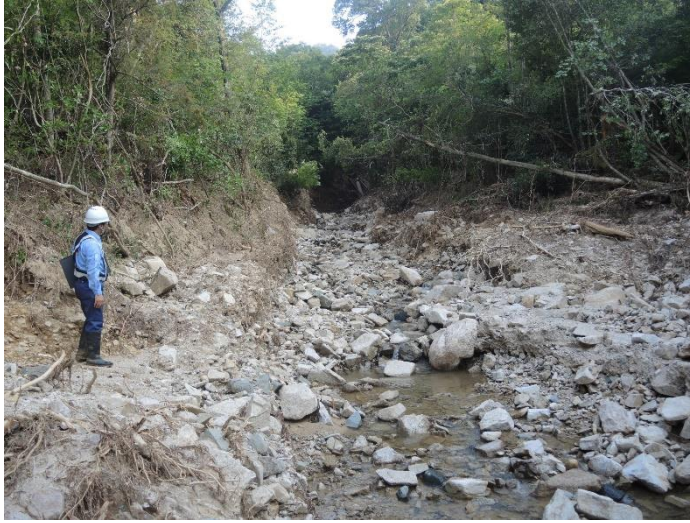
土石流が発生した溪流のひとつ

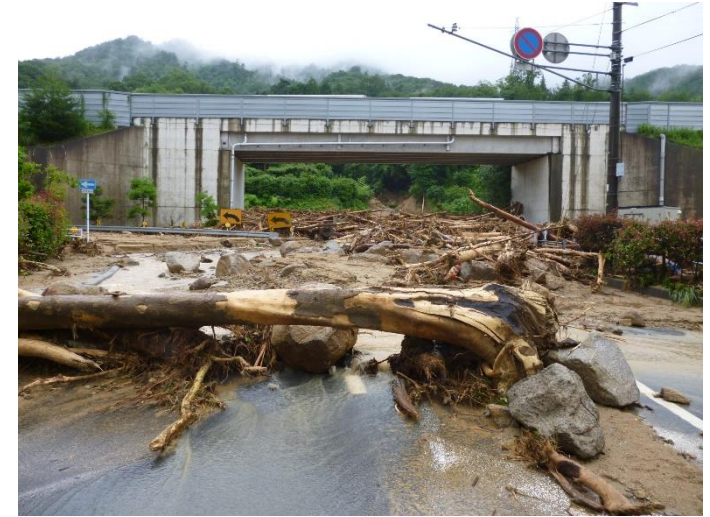
溪流の出口から流出した流木と土砂と水
(9日, 森脇武夫広島工業大学教授提供)

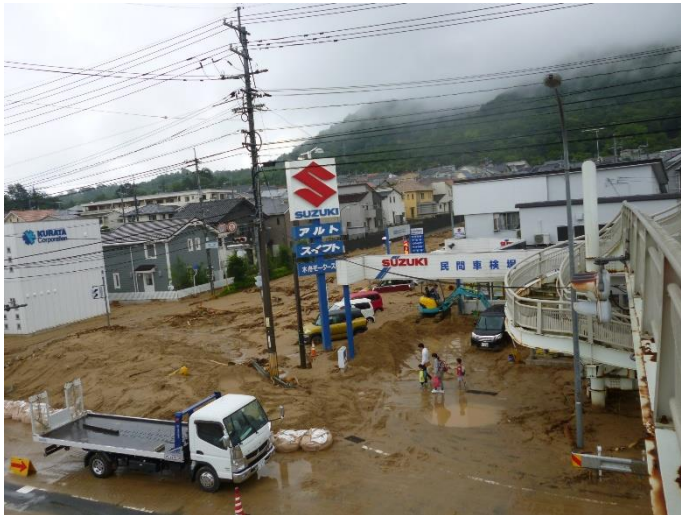
大量の土砂が堆積した2号線溝迫交差点付近
(9日, 森脇武夫広島工業大学教授提供)

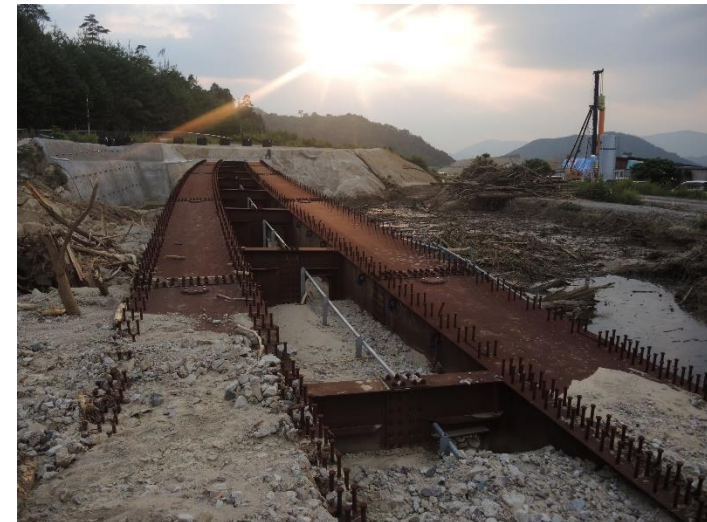
土石流の出口の前の橋梁工事現場。掘削箇所に3000m³程度の土砂が堆積したと推定される。

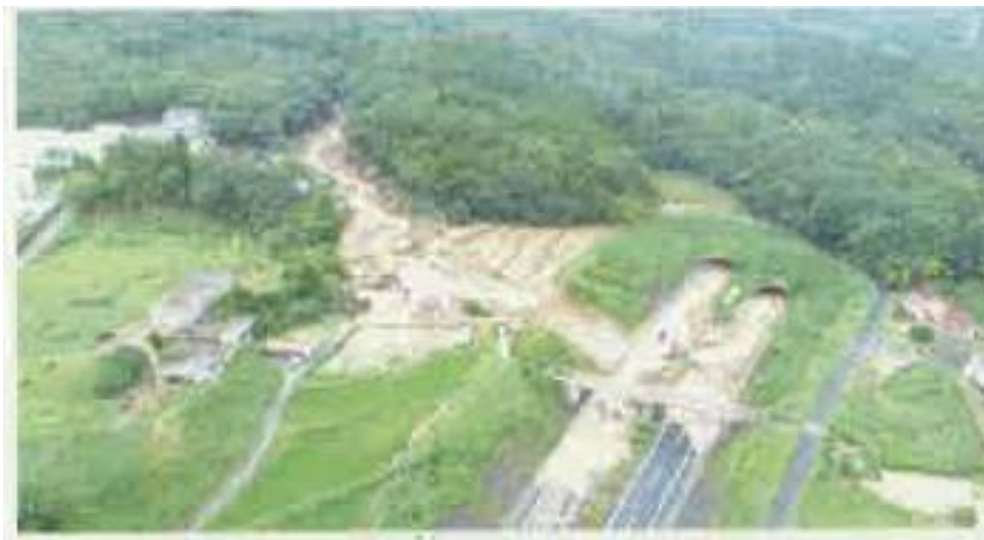
山陽自動車道志和トンネルの東広島側入口付近。大規模な表層崩壊により、土砂がトンネルの上下線に大量に流入した。

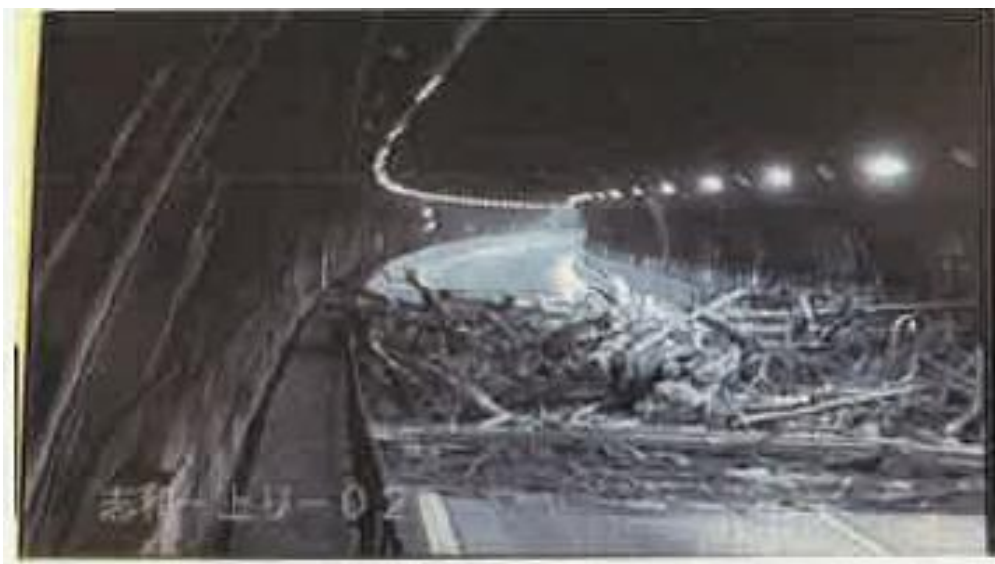
トンネル内監視カメラの映像。流木と土砂で形成された「流木・土砂ダム」が、トンネル内をゆっくりと出口に向かって移動している。

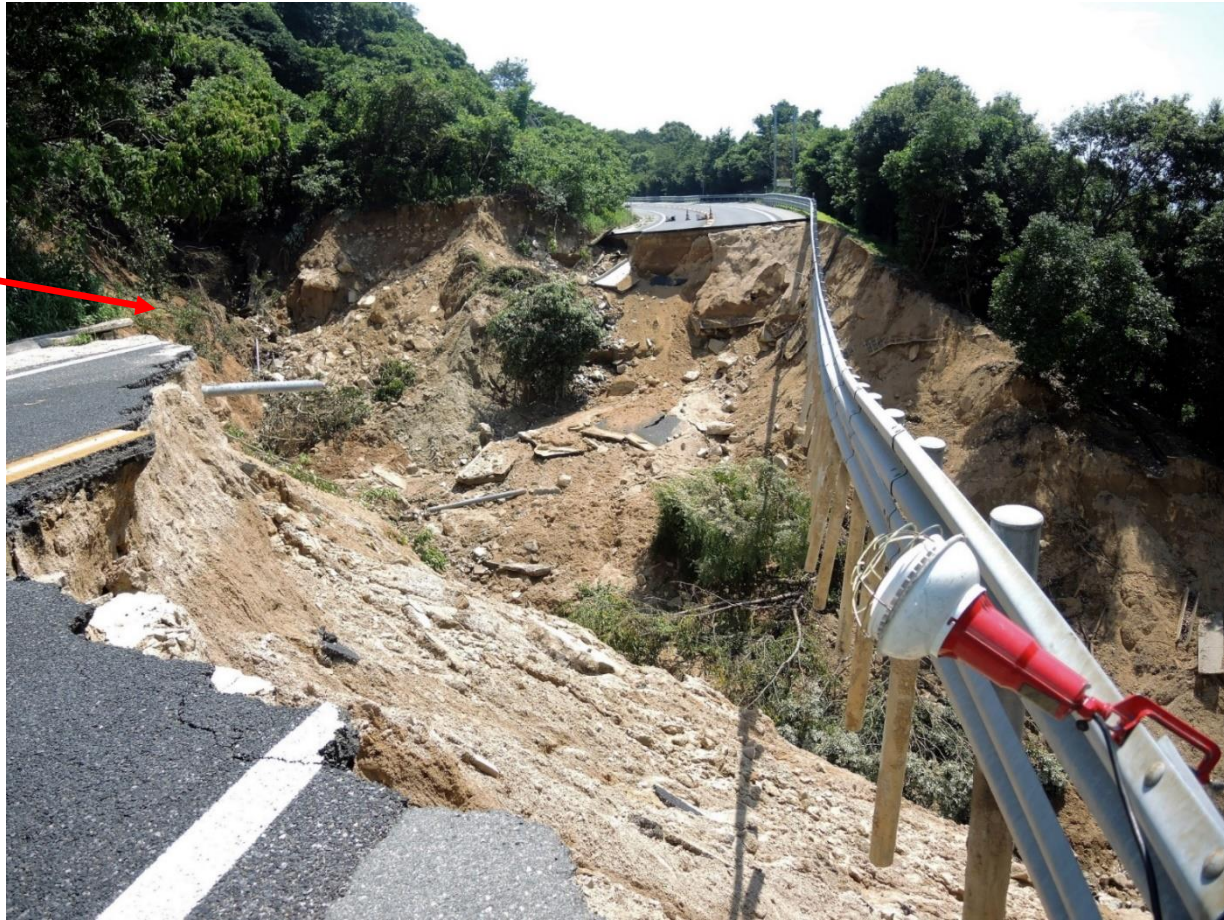
土石流（約1500m³程度と推定）の流入口

盛土の崩壊は主要な**降雨が終わって約1日経過した7月8日午前8時頃に発生**した。仮に他の被災箇所（土砂の路面への流出など）がなかった場合、（1日経過により）通行止めを解除して道路利用者が被災する可能性があった。原因究明と安全対策が重要。

- 盛土の崩壊は主要な降雨が終わって約1日経過した7月8日午前8時頃に発生した。
- 崩壊箇所の山側の溪流では土石流が発生していた。2,000m³程度の土砂が流出したと考えられる。土石流の発生時期は6日夜7時頃から7日午前の間と考えられる。
- 土石流（6日の夜から7日早朝に発生したとみられる）によって盛土の排水工は閉塞し、機能を失っていた。
- 土石流によって流出した土砂と水は、盛土の山側にダム上に堆積し、盛土内への浸透が続いた。また、流水の一部は路面を横断する方向に流れ、盛土のり面を浸食した。
（路面上の流水は崩壊前の点検時に観察されている）。
- 浸透により盛土内の水位が上昇し、安定が限界状態に達して崩壊したと考えられる。

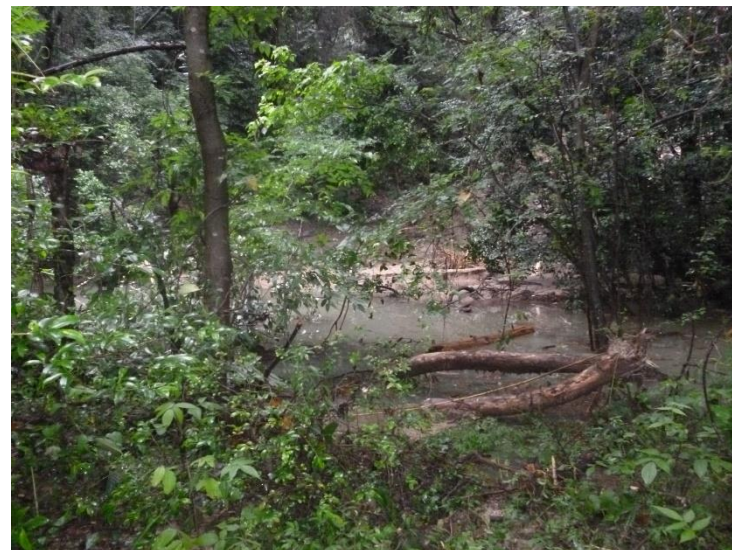
崩壊箇所近傍の道路山側で観察された
プール状の水たまり

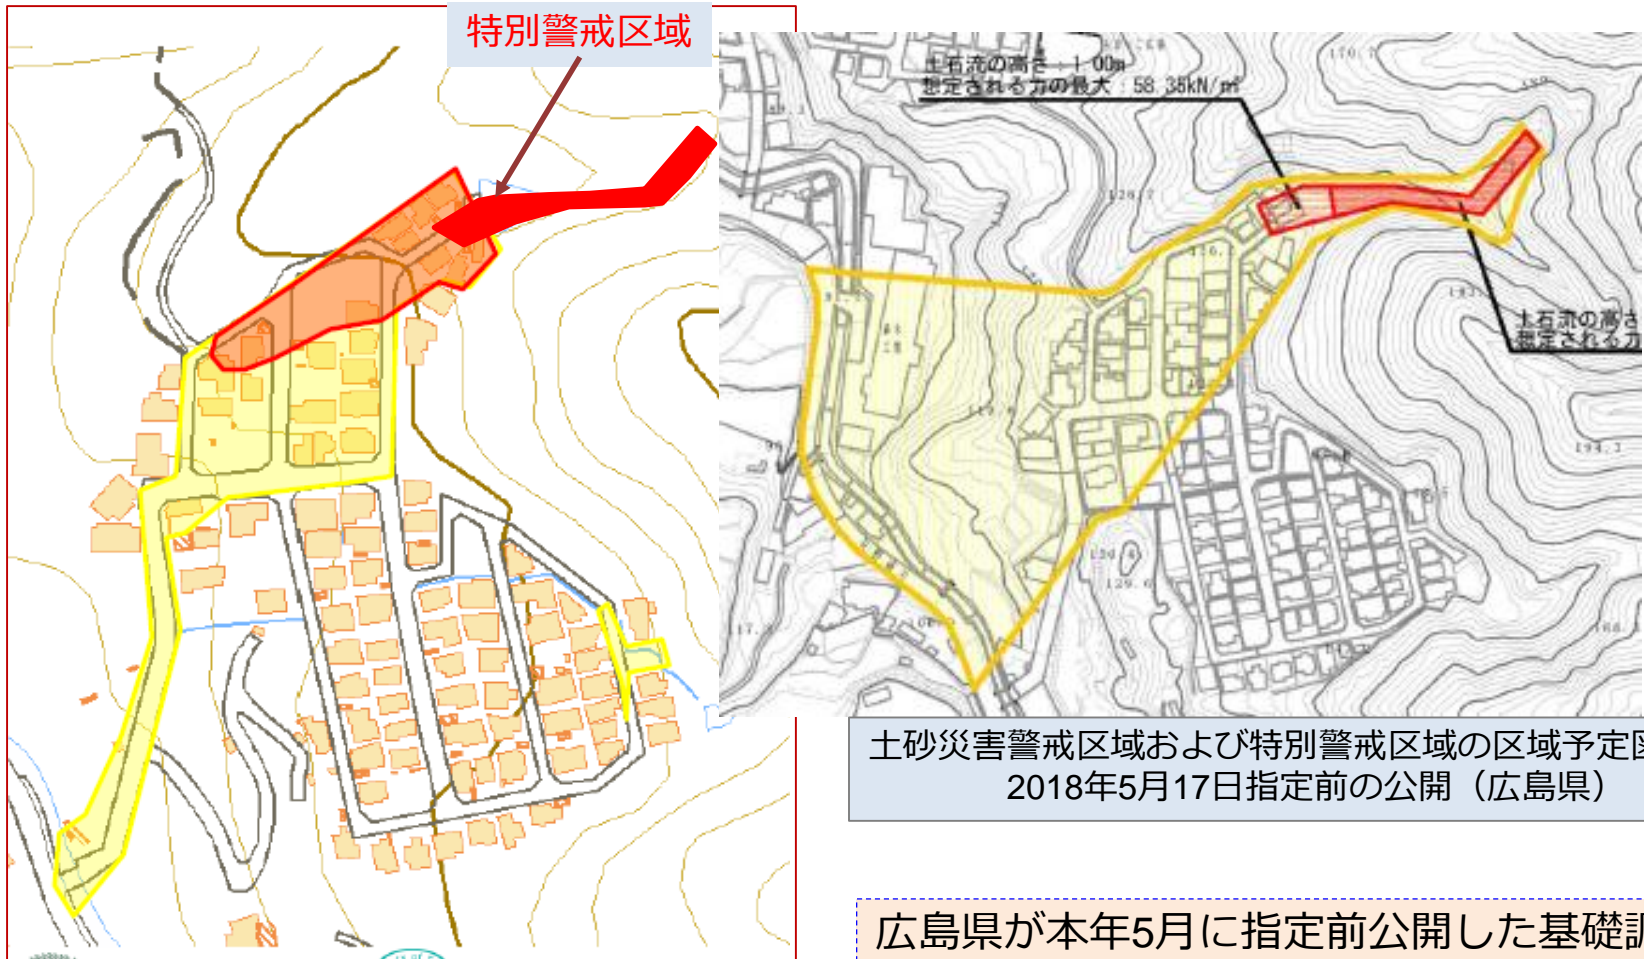
広島県が本年5月に指定前公開した基礎調査の結果による特別警戒区域（予定）を大きく超える範囲で甚大な被害が発生している。

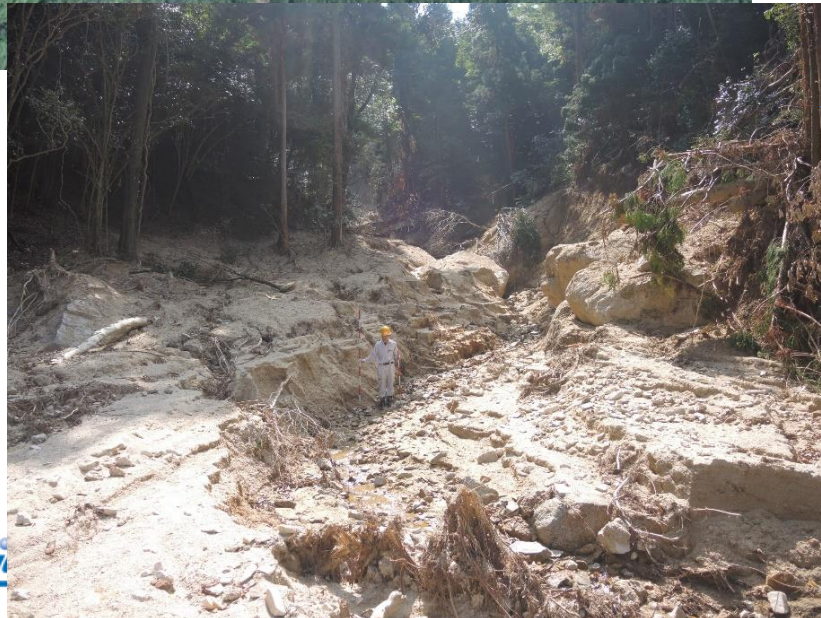
広島県が本年5月に指定前公開した
基礎調査の結果では特別警戒区域（予
定）は渓流内に留まっている。

しかし、発生した土石流は住宅1戸
を完全に破壊し、病院横の駐車場全面
を厚さ5mで埋め、さらに県道34号に
流入する規模であった。

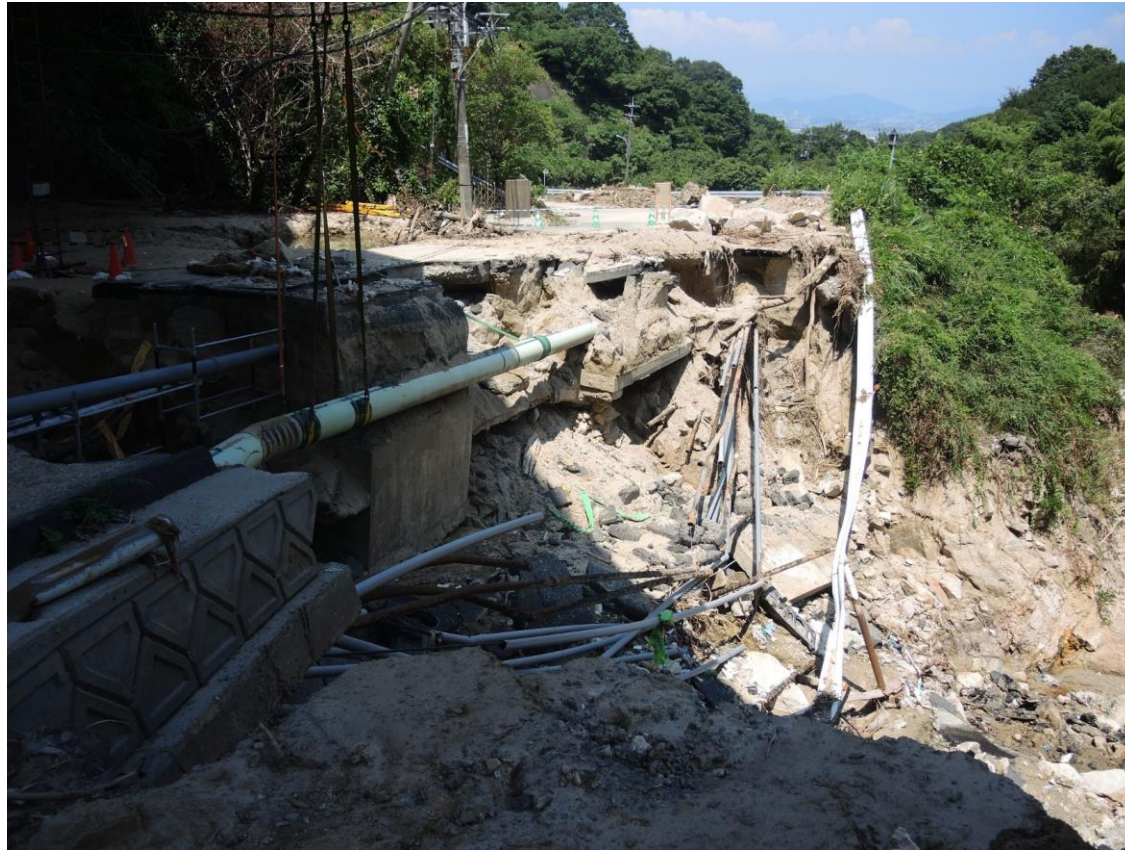
県道34号線における道路の大規模な陥没

- 全面は増水した川、背後からは土石流の流出という状況で大規模な陥没が発生した。
- 従来の侵食現象、吸出し現象では説明できない陥没もある。メカニズムの解明が必要。
- 道路に埋設されている通信ケーブル、ライフラインの被害も重視する必要がある。
- 被災後の通行止め解除を速やかに実施するため、陥没箇所を探查し安全確認する技術が実用的な技術が求められる。

陥没メカニズムの解明と陥没防止対策、陥没箇所の発見方法
