調査対象 | 広島市安芸区矢野東七丁目

7月6日の夜に土石流が発生した県道34号線沿いの梅河（うめごう）団地背後の溪流の調査を行った。

調査対象 | 土砂災害警戒区域との対応関係

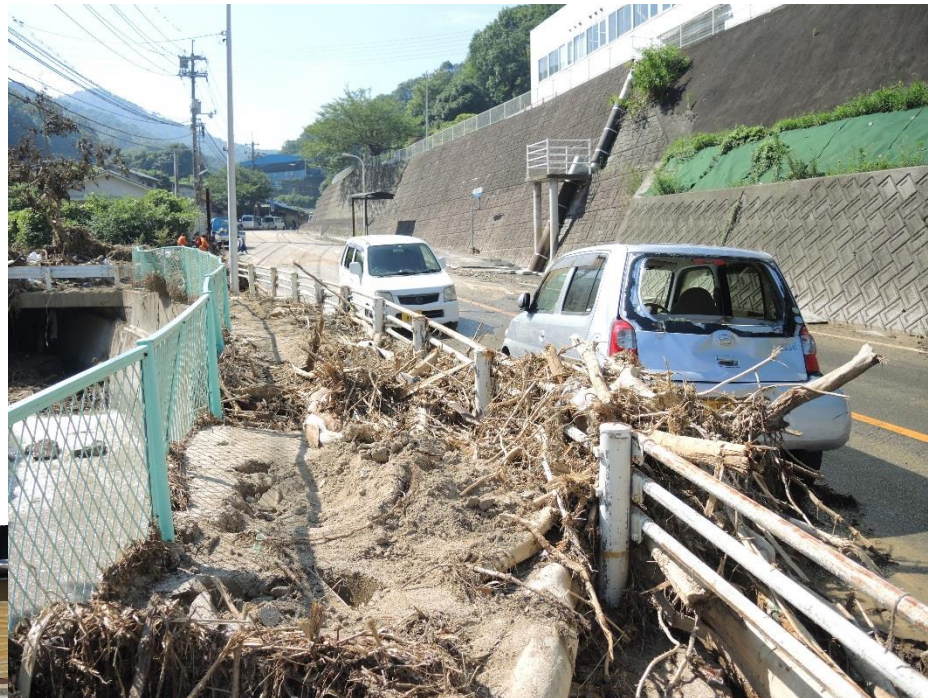
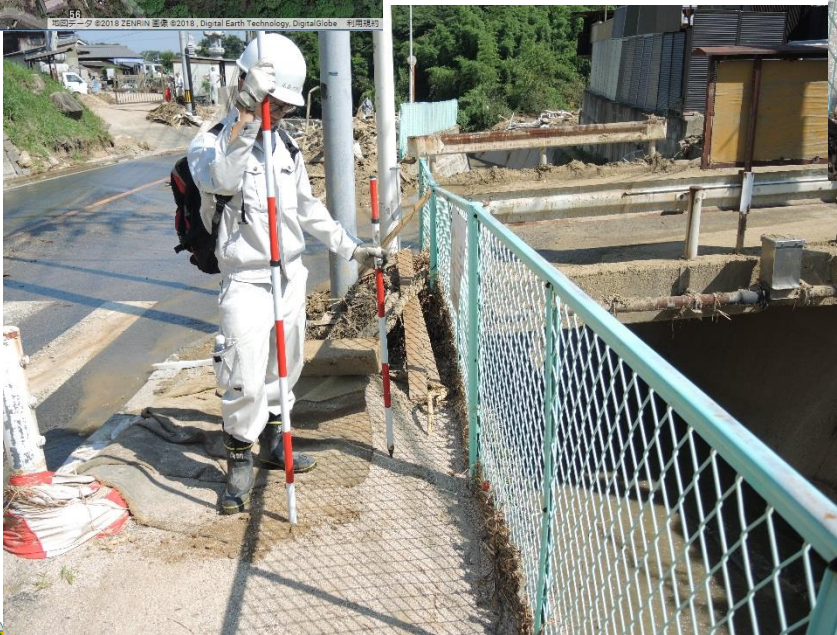
団地に接続する県道34号線

渓流から離れた県道にも土砂が堆積しており，土砂が非常に広い範囲にまで流出したことがわかる。

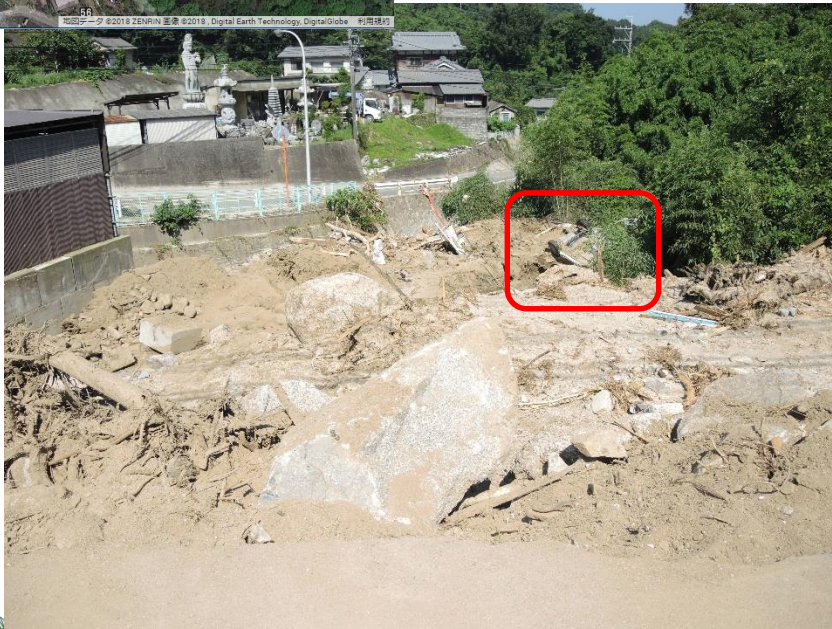
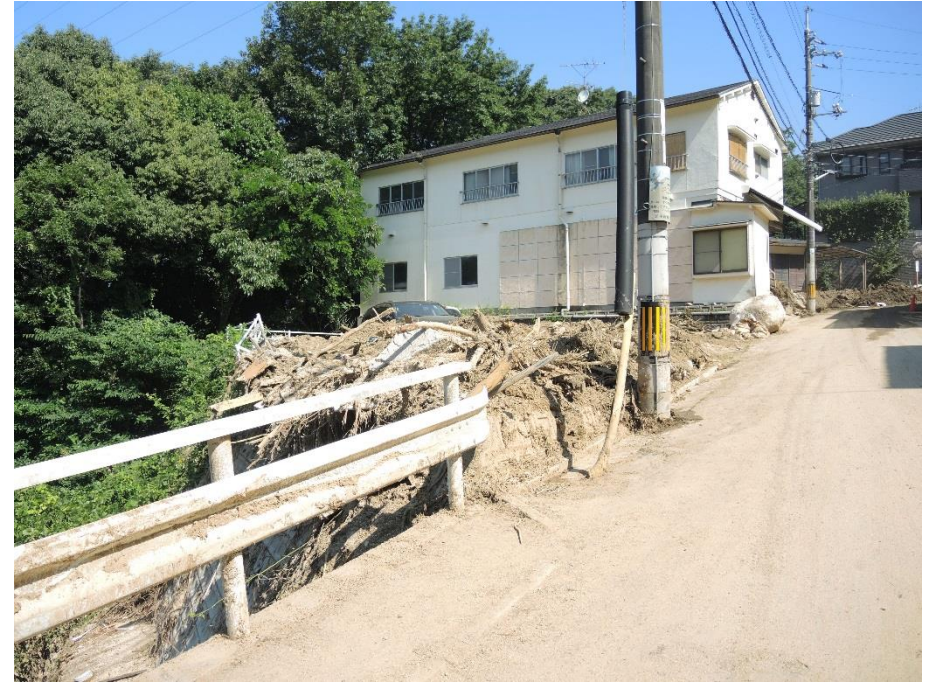
県道から団地内へ向かう道路

道路沿いにも土砂が堆積している。
押し流されたと思われる車も見られ、
この位置でも土砂がある程度の勢いで流動していたと予想される。

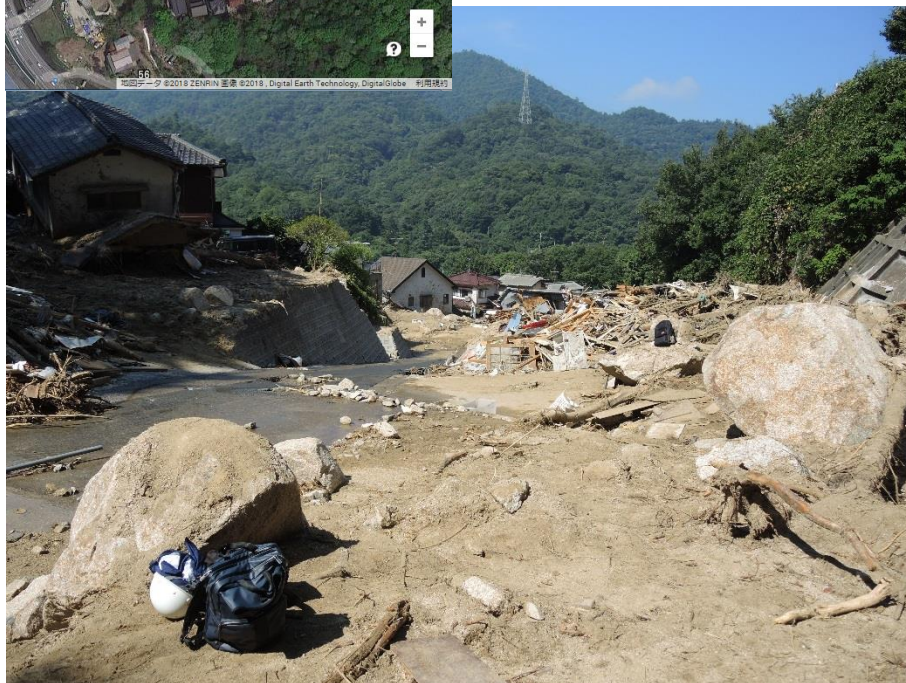
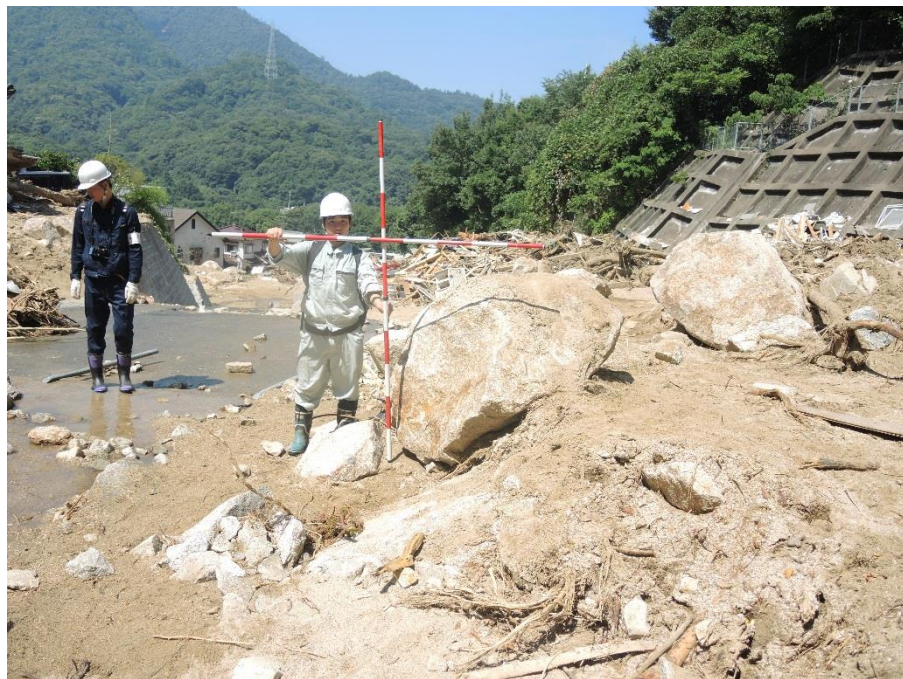
団地内の状況

団地内には巨石を含む大量の土砂が流出して住宅が押し流されており甚大な被害が生じていた。

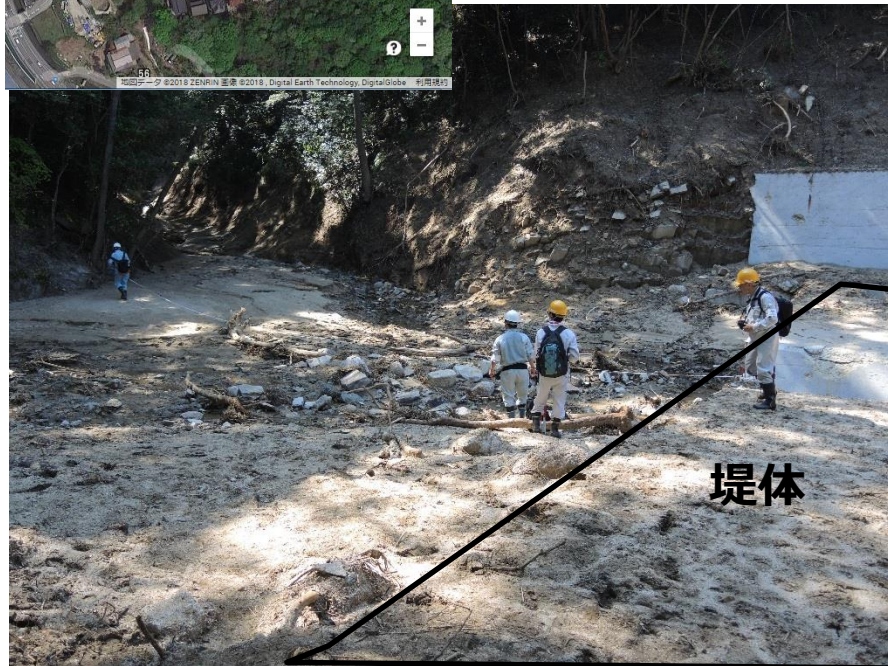
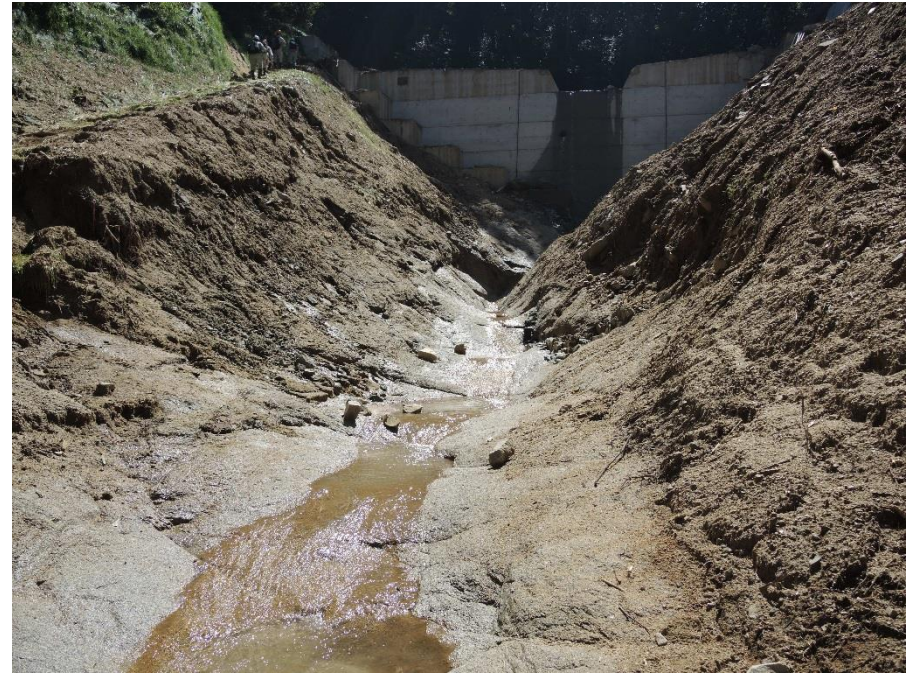
団地北東の治山ダム(1)

今年2月に完成した治山ダム。
発災前はほとんど土砂は堆積してい
なかったと予想されるが、満砂状態
となっており、堤体を越えて土砂が
流出しているのがわかる。

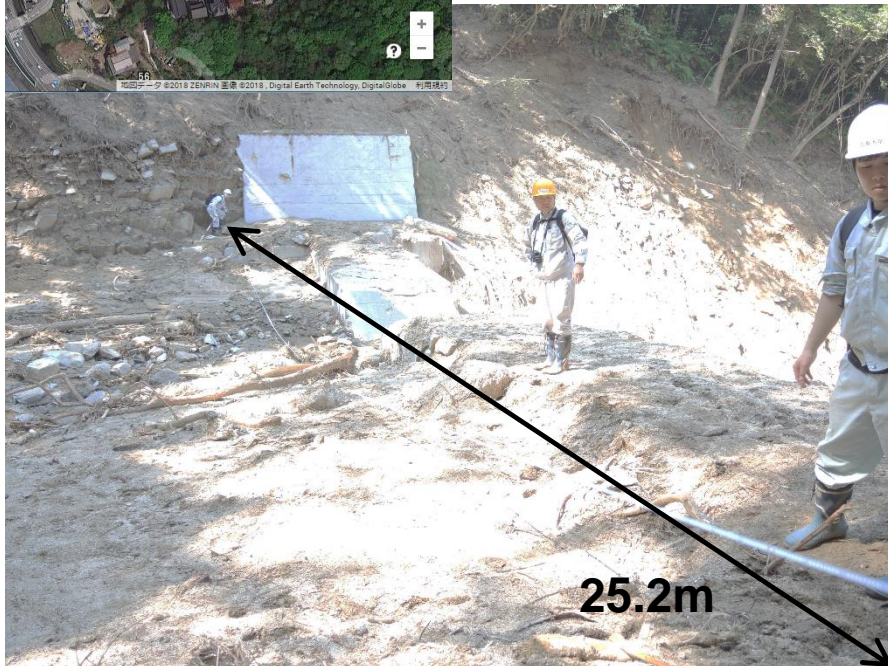
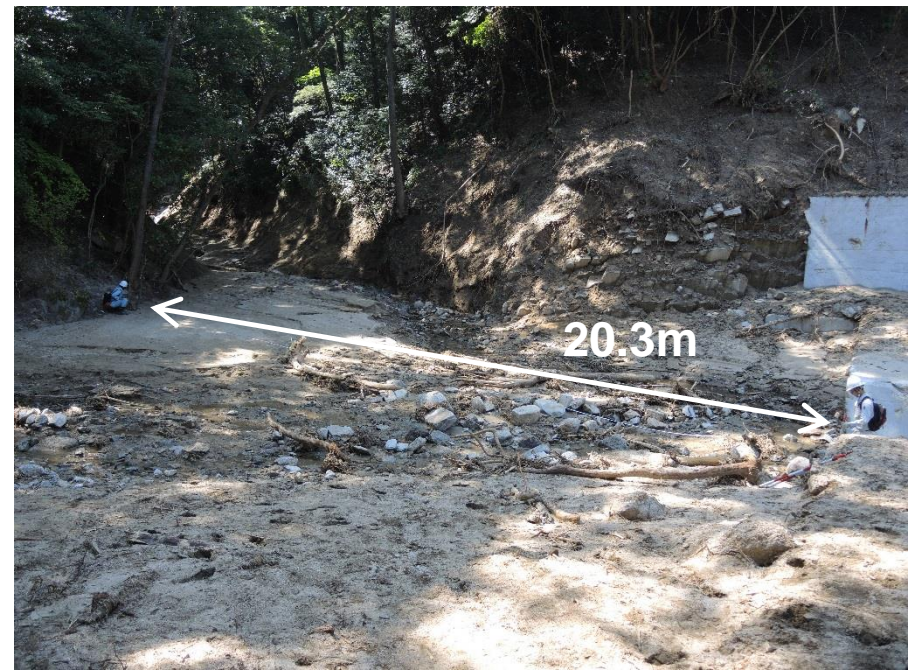
団地北東の治山ダム(2)

ダムの幅は約25.2m, 堆砂部の奥行きは約20.3m, 堤体高さ8m. 平均的な堆砂深さを4mと仮定すると2,000m³程度の土砂が捕捉されたと見積もられるが, 今回はそれを超える量の土砂が発生したと推察される.

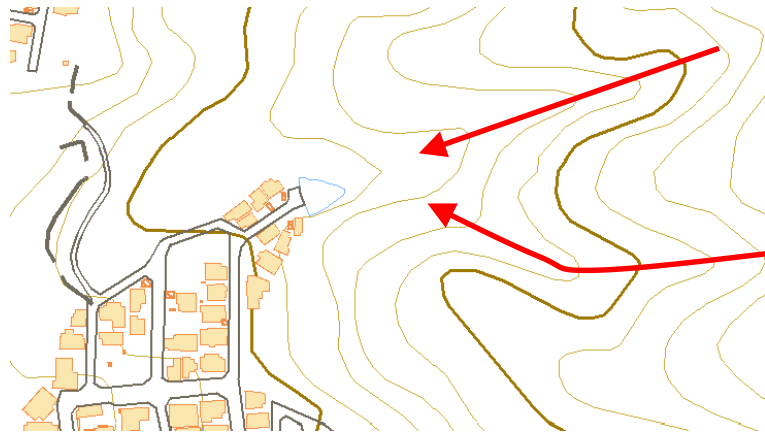
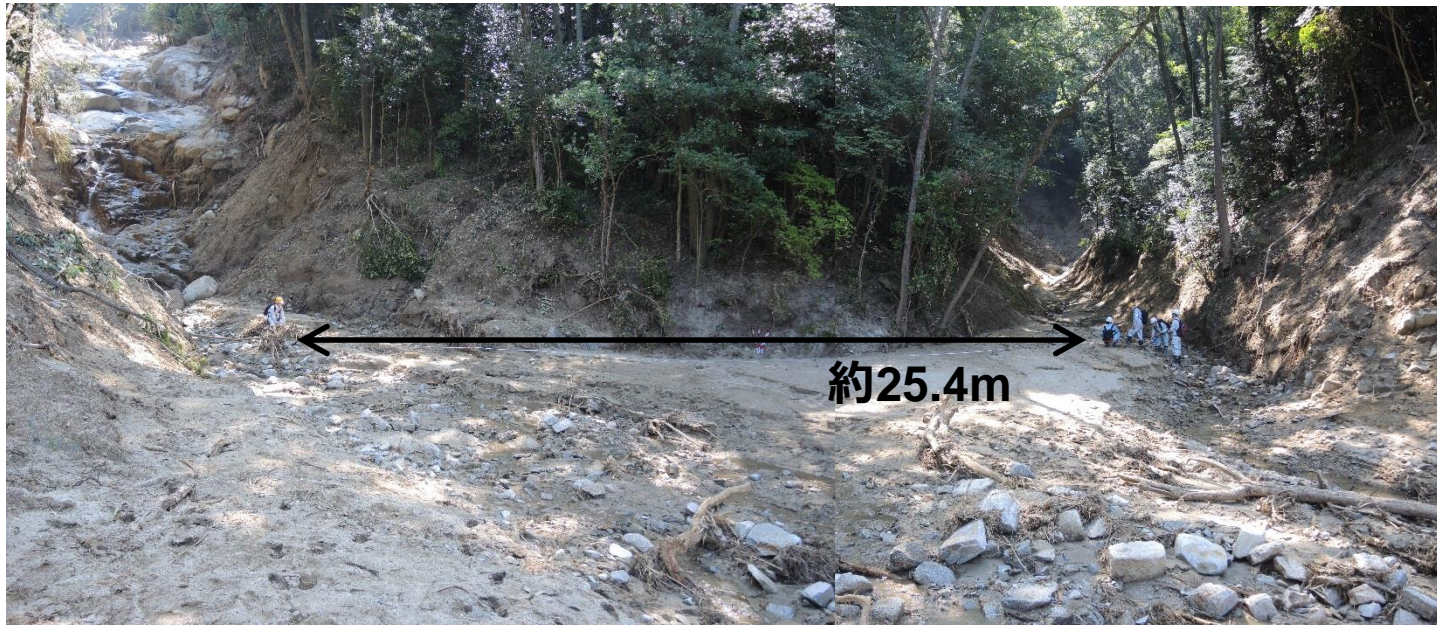
治山ダム背後の渓流

治山ダム背後からは二つの渓流で土石流が発生していた。なお、警戒区域の設定時に考慮されていたのは左の渓流であると思われる。それぞれの発生時刻は不明だが、一方の土石流によって治山ダムが満たされたあとにもう一方がその上を流下した可能性がある。

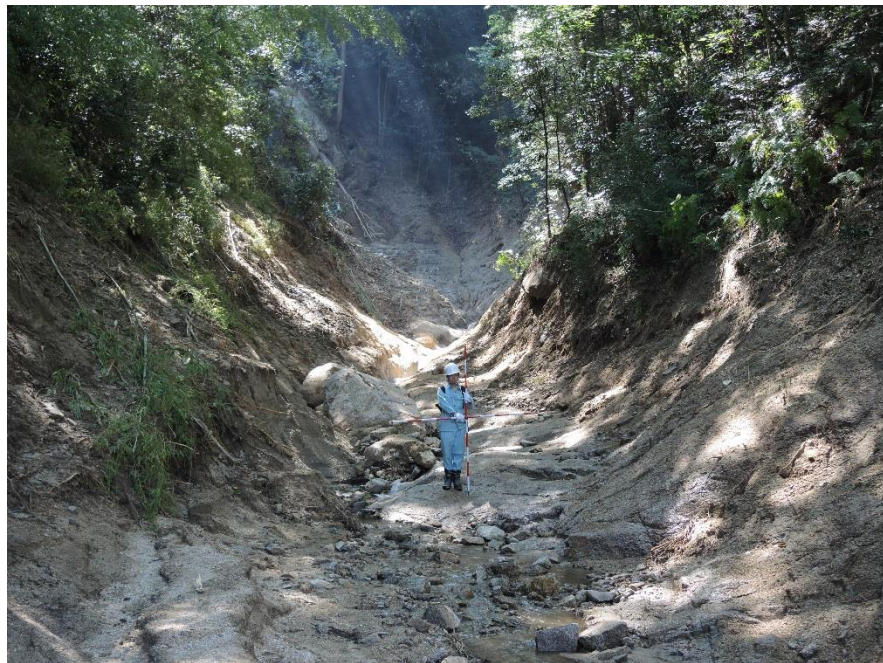
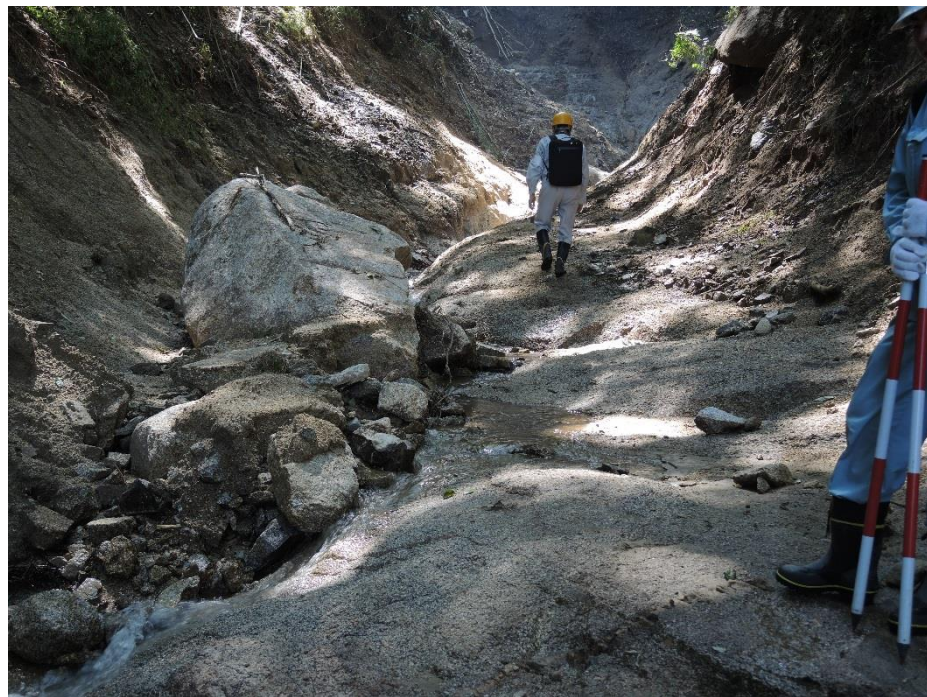
右側の溪流(1)

流出後の溪流は基岩（花崗岩）が露出しており、氾濫開始点と思われる谷出口付近では勾配が比較的ゆるい。

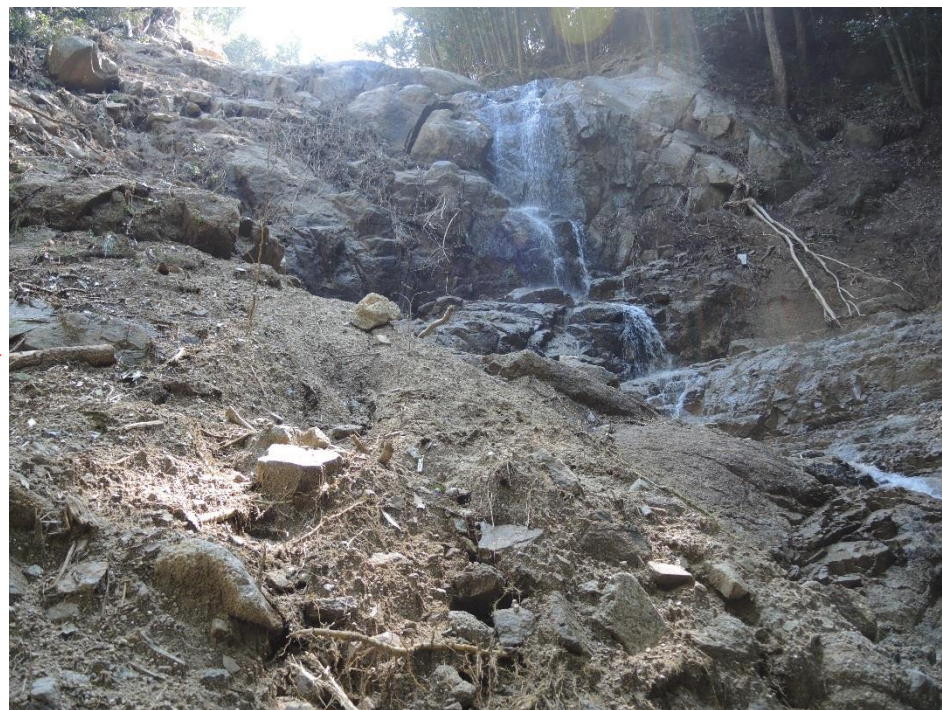
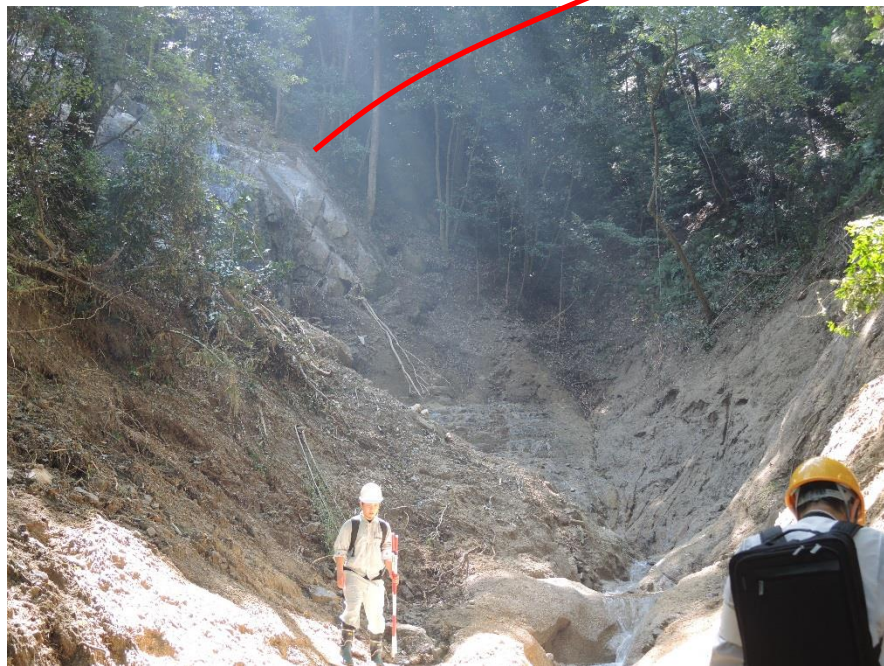
右側の溪流(2)

谷出口から100m程度進むと急な崖となっており、上方から大量の水が流れ出ていた。不安定な巨石も見られた。崖より上の土砂の流出の有無は不明だが、堆積状況を鑑みて源頭部はさらに上にある可能性があり、航空写真等で今後確認したい。

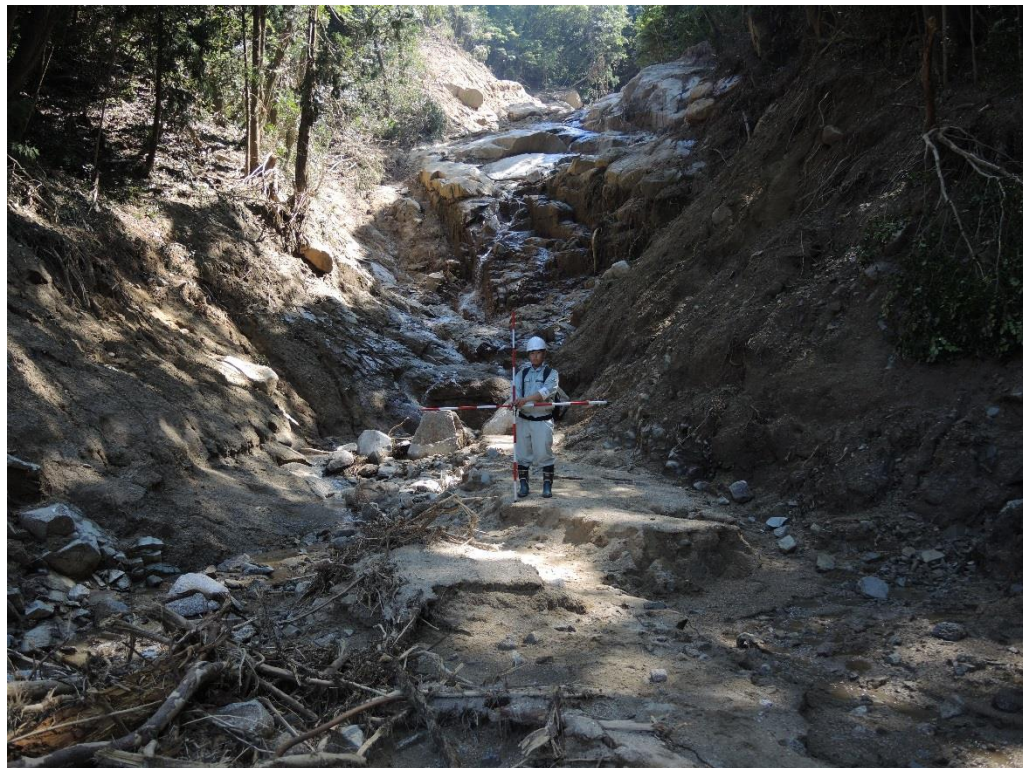
左側の溪流

こちらにも岩が露出しているが、もう一方の溪流とは異なり、谷出口からすぐに急勾配となっていた。谷出口付近の流路幅は約7.7mであった。

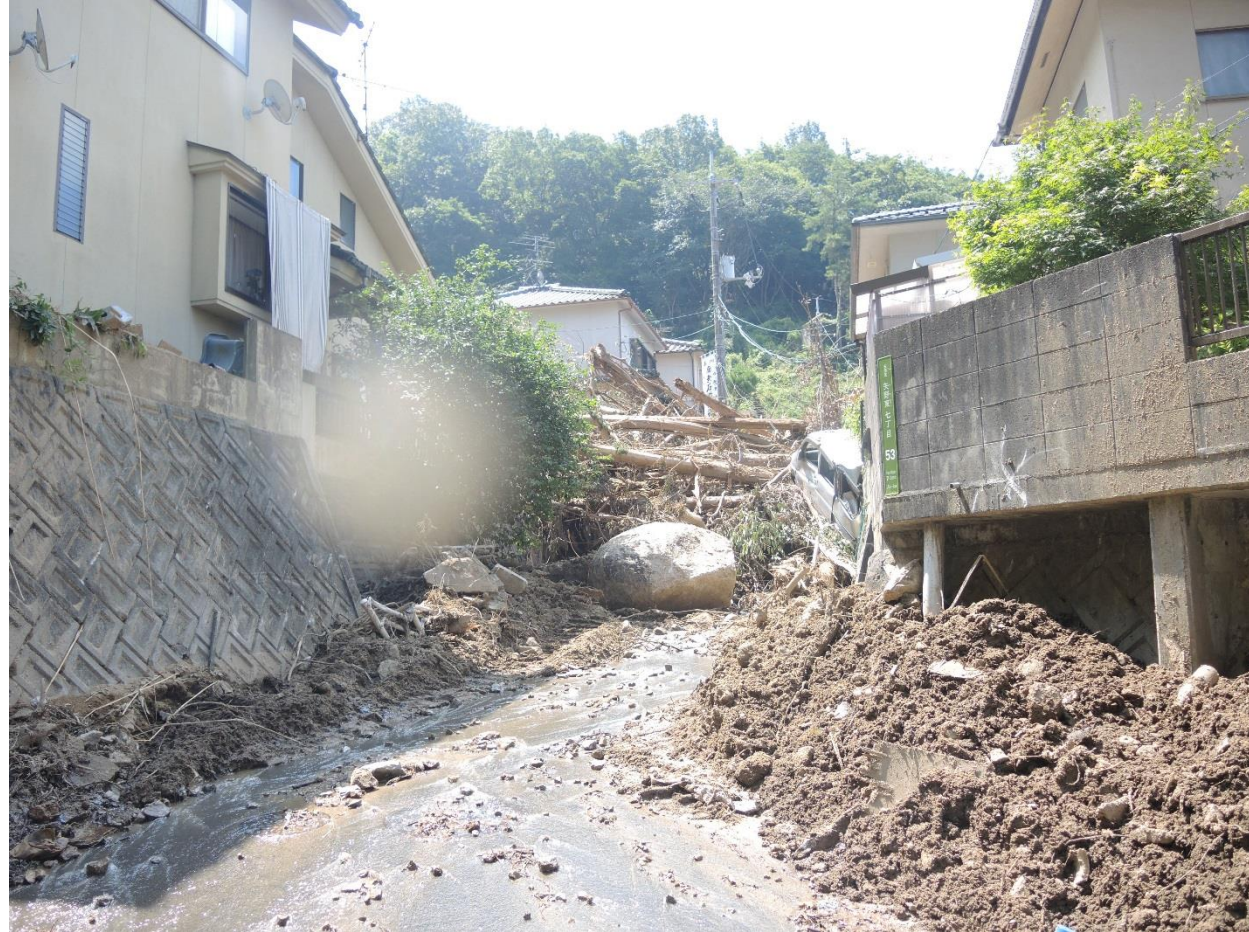
団地南東の溪流

こちらの溪流では住宅の間から石、ならびに流木が堆積しているのが確認されたが、通行できず立入りは断念した。

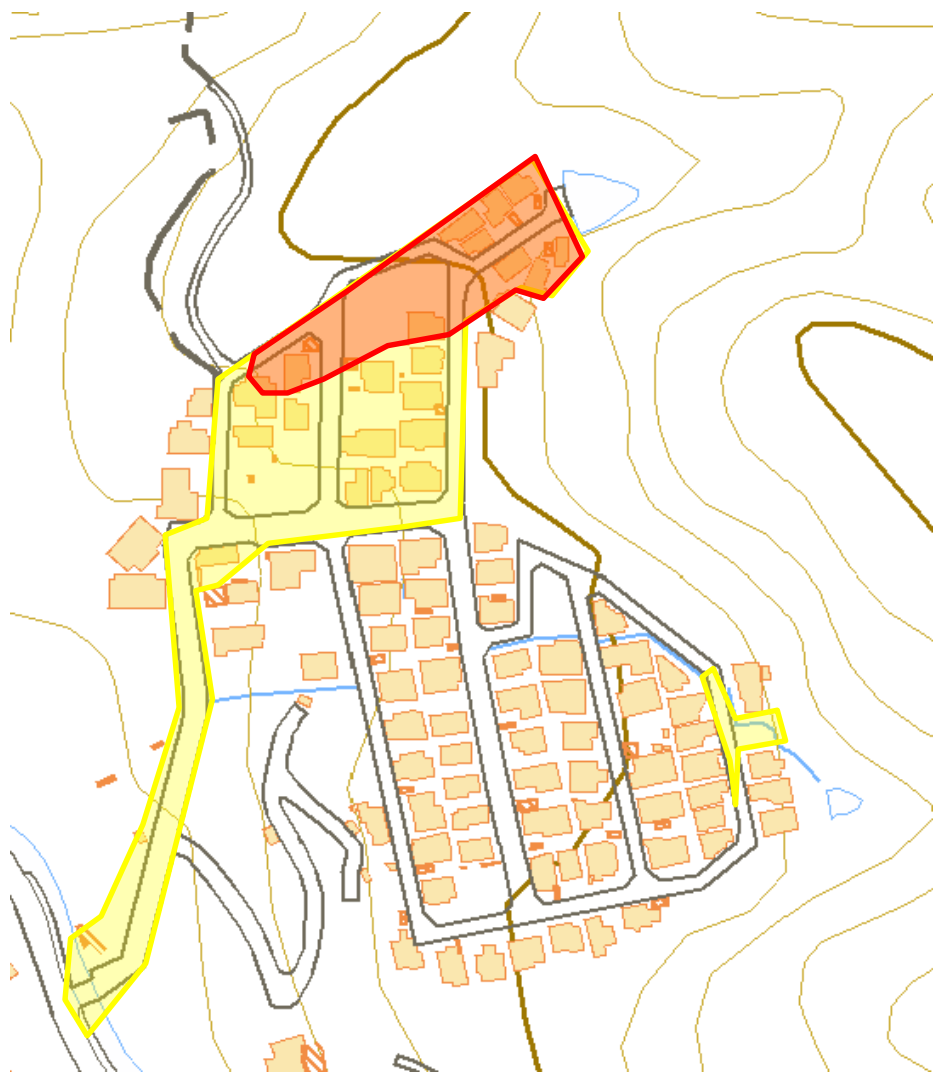
住居被害および土砂流出の範囲

目視による判定なのであくまでも暫定的ではあるが左図に示した範囲で住宅被害、土砂の流出が確認された。
