## 平成30年7月豪雨による広島県の斜面崩壊分布図（第四報）

広島大学平成30年7月豪雨災害調査団  
(地理学グループ)

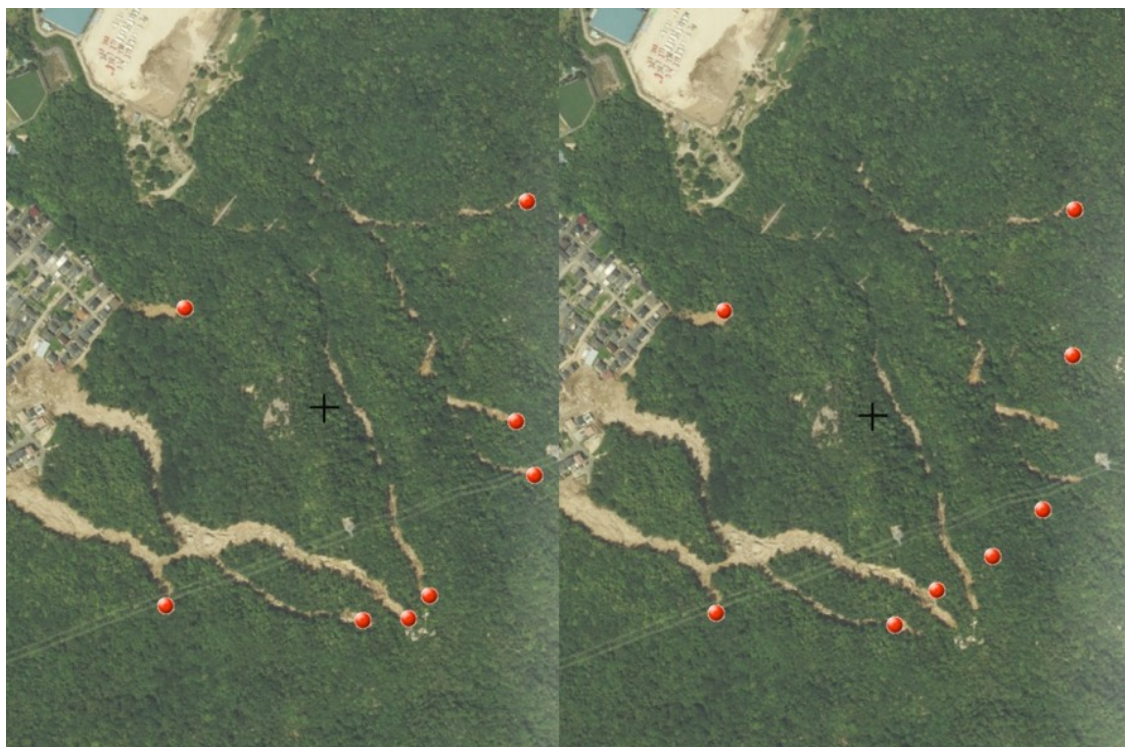
図1 斜面崩壊の表示位置例（左：第三報および本報告，右：第二報，熊野町川角5丁目）

2) 本報告では、地理院地図で公開されている被災後に撮影された空中写真を実体視して斜面崩壊のあった地点を判読し、正射写真に基づいて崩壊発生位置を地図化しました。第三報と同様に、発生地点の位置は正射写真で位置を確認しています（図1）。地理院地図では被災後に撮影された空中写真に基づく正射写真とともに、被災前の空中写真の正射画像を重ねて閲覧可能ですので、地表の変化を比較しながら、今回発生した斜面崩壊かどうかを確認しました。

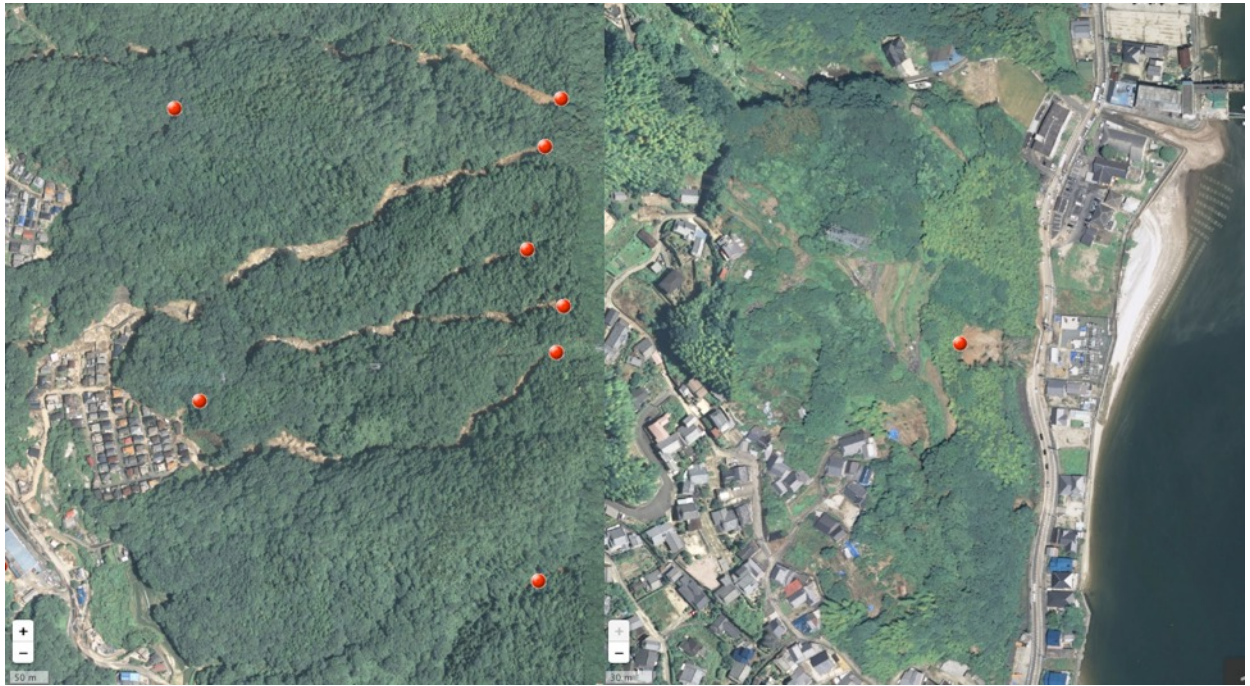
図2 斜面崩壊の種類 (左：土石流 (矢野東7丁目), 右：崖崩れ (江田島市大柿町柿浦))

3) 本報告では、第三報と同様に、斜面崩壊を形態によって、土石流と崖崩れの2種類に区分しています。土石流は崩壊した物質が谷に沿って流下したことを示す細長い形態をもつもの(図2)で、崖崩れは谷への流下が認められず、落下したと読み取れるものです(図2)。崖崩れは、山地の急斜面に見られる自然的なものと、道路や石垣などの人工構造物の崩れの両者を含んでいます。なお、今回の報告でも土石流の堆積地は示していません。

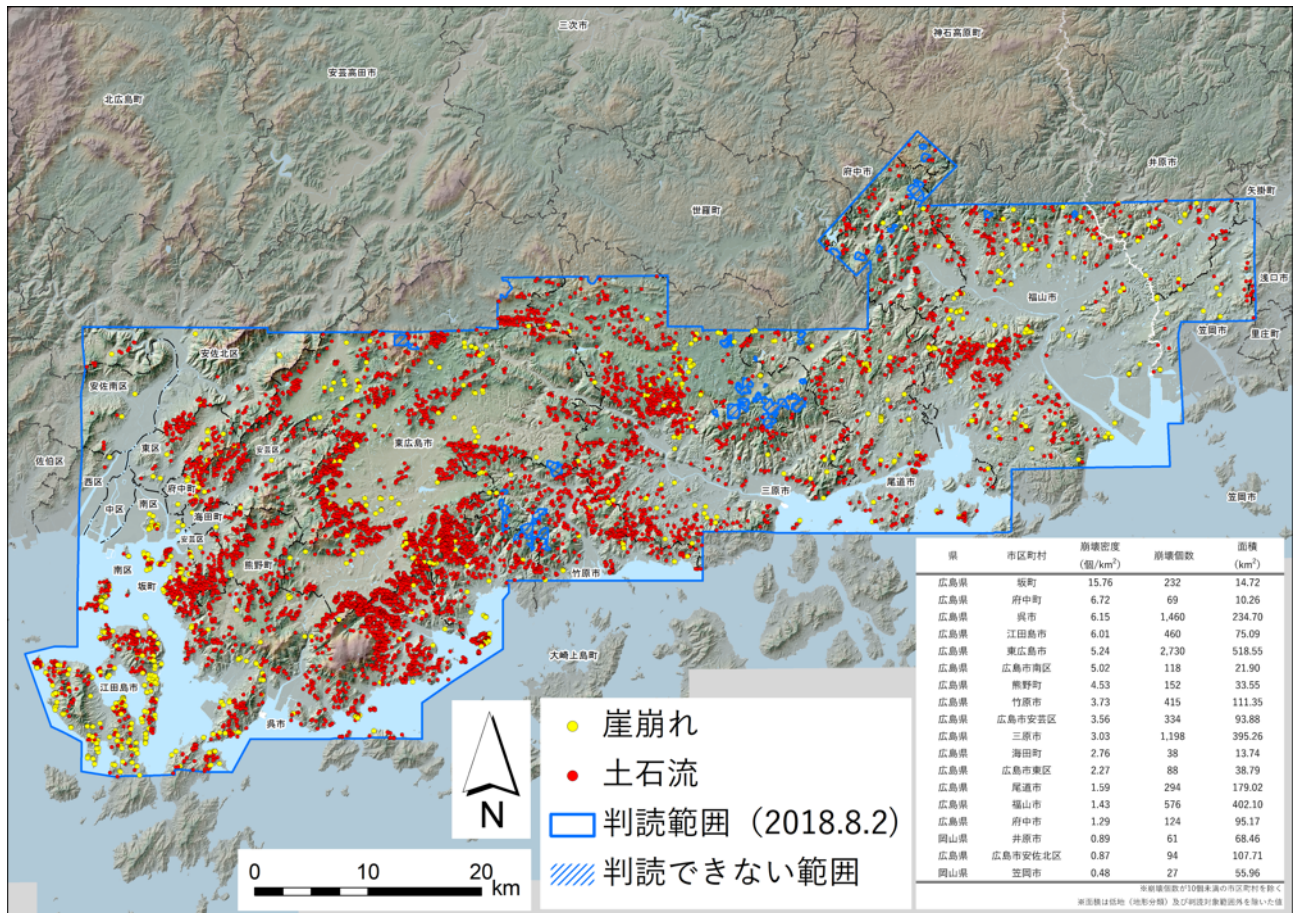
図3 崩壊発生地点分布図

江田島市や広島市から福山市までの広島県南部、さらに岡山県笠岡市や井原市までの広い範囲で斜面崩壊が生じたことが読み取れます(図3)。広域的な豪雨であったことが斜面崩壊の分布からもわかります。

崩壊個数の密度について、低地を除いた面積で区市町別に集計すると、坂町で15.76個/km<sup>2</sup>、府中町で6.72個/km<sup>2</sup>、呉市で6.15個/km<sup>2</sup>、江田島市で6.01個/km<sup>2</sup>、東広島市で5.24個/km<sup>2</sup>、広島市南区で5.02個/km<sup>2</sup>、熊野町で4.53個/km<sup>2</sup>、竹原市で3.73個/km<sup>2</sup>、広島市安芸区で3.56個/km<sup>2</sup>、三原市で3.03個/km<sup>2</sup>などとなっており、巨視的にみれば、西部で密度が高く、東に向かって低下する傾向が見えます(図3)。

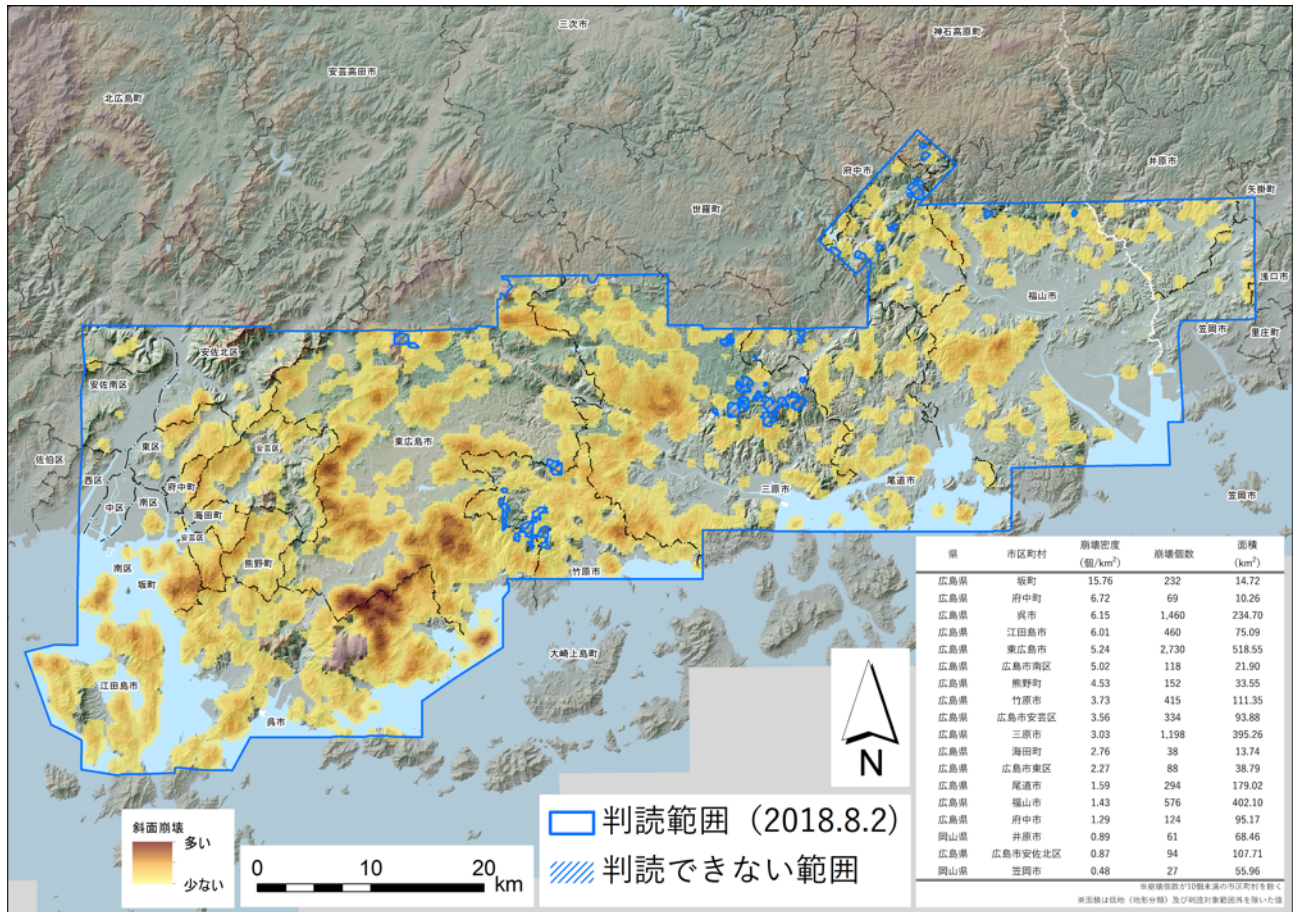
図4 崩壊発生地点のカーネル密度分布

発生密度の高い地域は、広島湾東部から安芸灘北縁にかけての沿岸の山地部(広島市安芸区から安芸郡坂町、熊野町、呉市、竹原市、三原市)と、西条盆地および黒瀬盆地の周辺山麓部、三原市西部の山地部です(図4)。起伏の大きな山地部が多いですが、三原市西部の山地部のように小起伏の山地部もあります。特に高密度な場所は、野呂山の北東から東側(写真1)、東広島市西条町南部~同市安芸津町北部の蚊無峠付近、西条盆地の西側の山地部です。

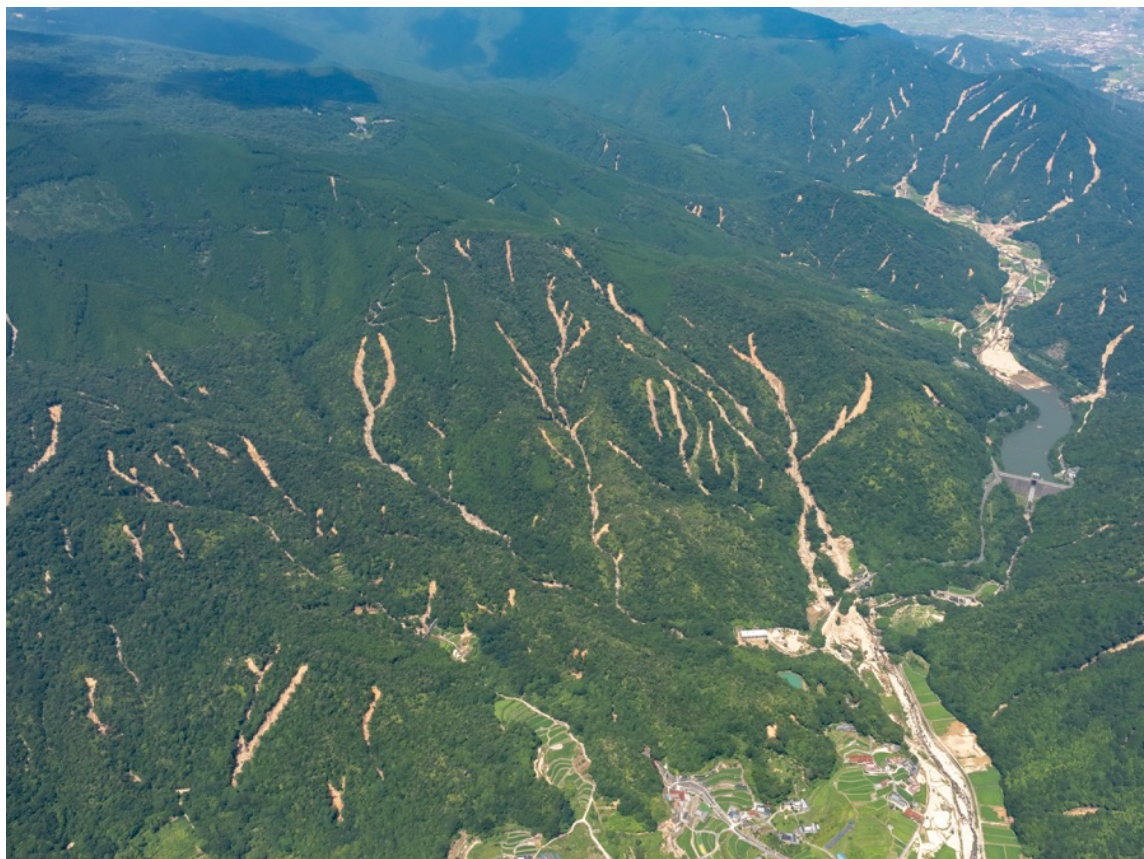
写真1 野呂川ダム周辺の斜面崩壊

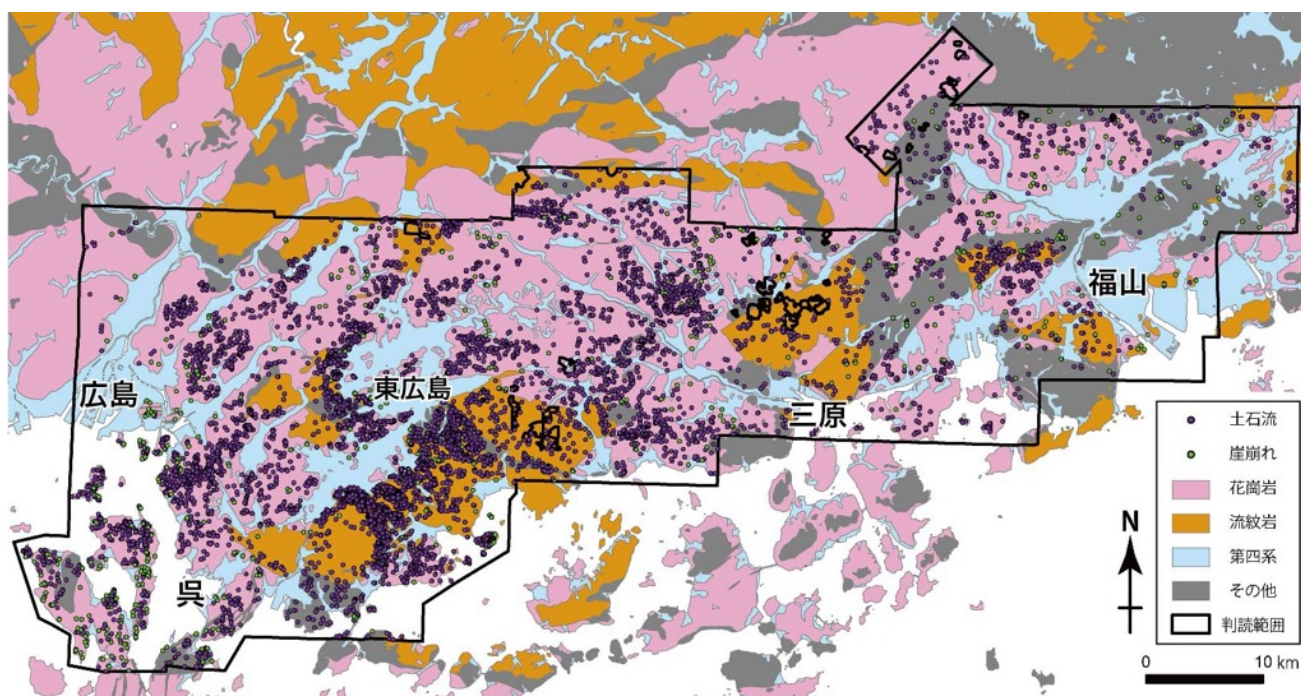
図5 斜面崩壊発生地点と地質図

斜面崩壊が認められた地域の地質は、花崗岩と流紋岩が広く分布しています。これらの地質によ

る大きな違いは分布には認められません(図5)。地質別に発生個数の密度を算定してみると、土石流では、花崗岩で3.70個/km<sup>2</sup>で、流紋岩は5.77個/km<sup>2</sup>となっており、流紋岩の方が密度は高いことがわかりました(表2)。一方、崖崩れでは、花崗岩で0.43個/km<sup>2</sup>で、流紋岩は0.23個/km<sup>2</sup>で大きな違いはありません。広島県では、一般に花崗岩の風化物質であるマサ土が土石流の発生要因の重要な要素と考えられてきましたが、今回の結果はそれとは異なるようです。流紋岩分布地域の土石流発生の要因については今後、検討していく必要があると考えています。短時間の降水量や総降水量など、広域的な豪雨の範囲と関係している可能性が考えられます。
