## 平成30年7月豪雨による広島県の斜面崩壊分布図（第三報）

広島大学平成30年7月豪雨災害調査団

（地理学グループ）

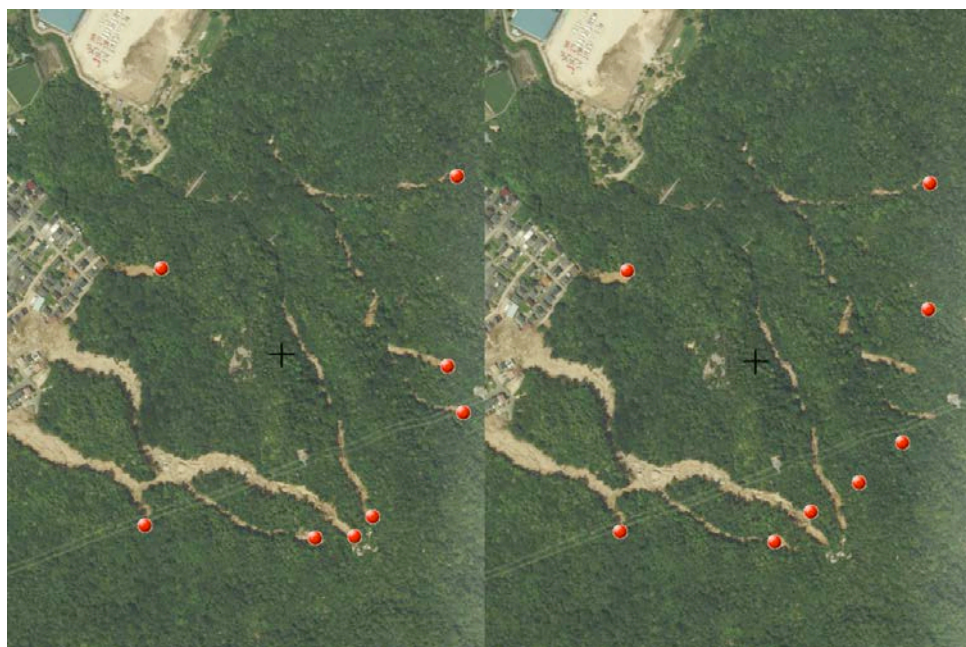
2) 本報告では、地理院地図で公開されている被災後に撮影された空中写真を実体視して斜面崩壊のあった地点を判読し、オルソ写真に基づいて崩壊発生位置を地図化しました。第一報および第二報で報告した発生地点の位置をオルソ写真で改めて検討して修正しており（図1）、位置の精度が向上しています。地理院地図では被災後に撮影された空中写真に基づくオルソ写真とともに、被災前の空中写真のオルソ画像が閲覧可能で、地表の変化を比較しながら、今回発生した斜面崩壊かどうかを確認しました。

図1 斜面崩壊の表示位置の違い（左：本報告，右：第二報，いずれも熊野町川角5丁目）

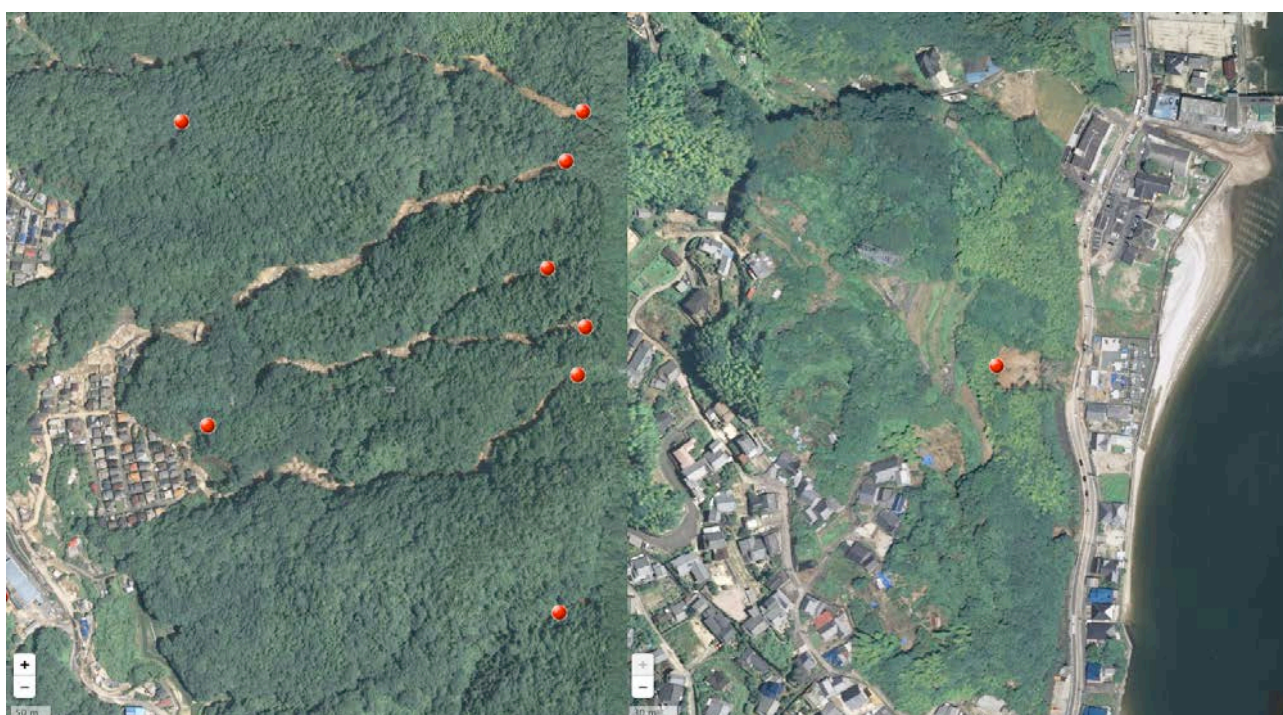
3) 本報告では、斜面崩壊を形態によって、土石流と崖崩れの2種類に区分しています。土石流は崩壊した物質が谷に沿って流下したことを示す細長い形態をもつもの(図2)で、崖崩れは谷への流下が認められず、落下したと読み取れるものです(図2)。崖崩れは、山地の急斜面に見られる自然的なものと、道路や石垣などの人工構造物の崩れの両者を含んでいます。なお、今回の報告でも土石流の堆積地は示していません。

図2 斜面崩壊の種類（左：土石流（矢野東7丁目），右：崖崩れ（江田島市大柿町柿浦））

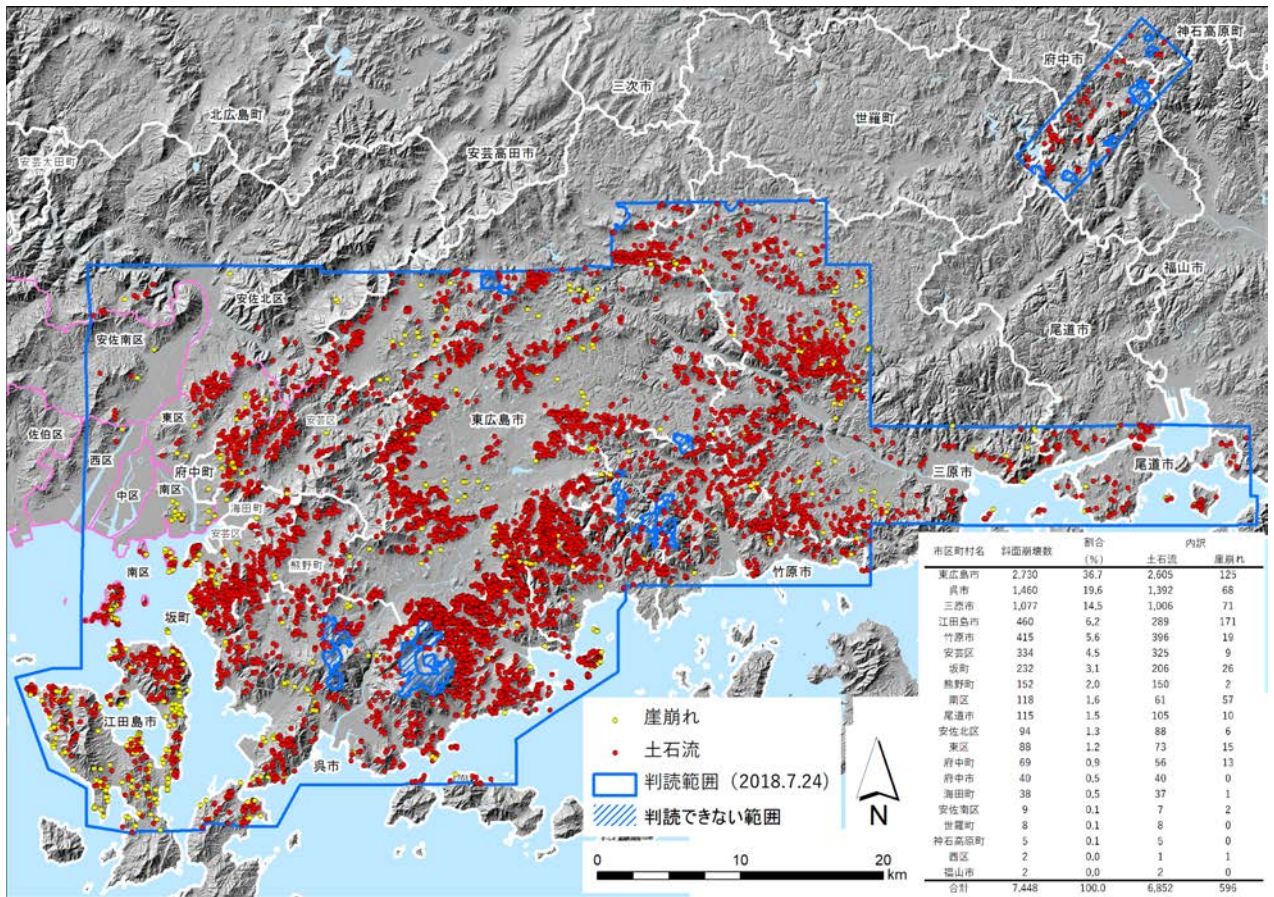
判読した結果、少なくとも7,448箇所の斜面崩壊が発生したことがわかりました。市区町別では、東広島市で2,730箇所、呉市で1,460箇所、三原市で1,077箇所、江田島市で460箇所、竹原市で415箇所、広島市安芸区で334箇所、坂町で232箇所、熊野町で152箇所などとなっています(図3)。一度の降雨で発生した斜面崩壊件数としては過去最多の可能性がります。

崩壊の種類では、土石流の発生源となった崩壊が6,852箇所で、崖崩れが596箇所であり、約9割が谷を流下したことがわかりました(図3)。

江田島市や広島市から府中市まで広島県南部の広い範囲で斜面崩壊が生じたことが読み取れます(図3)。広域的な豪雨であったことが斜面崩壊の分布からもわかります。

図3 崩壊発生地点分布図

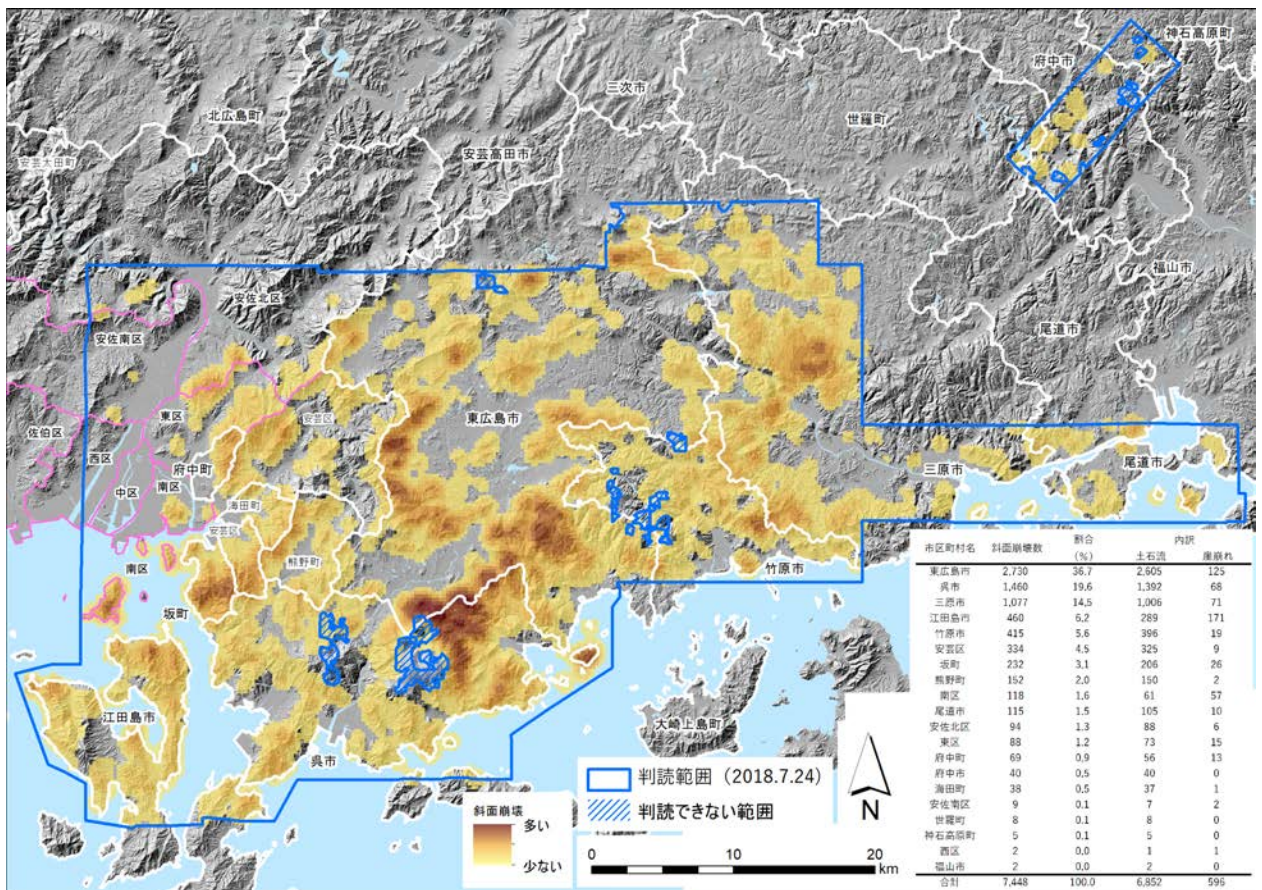
発生密度の高い地域は、広島市安芸区から安芸郡坂町、熊野町、呉市までの広島湾東部から安芸灘北西縁にかけての沿岸の山地と、西条盆地および黒瀬盆地の周辺山麓部です(図4)。いずれも、起伏の大きな山地があります。その中でも、特に高密度な場所は、第二報では野呂山の北東から東側を指摘していましたが、その東の東広島市西条町南部～同市安芸津町北部の蚊無峠付近も高密度に分布することが新たに明らかになりました。

図4 崩壊発生地点のカーネル密度分布

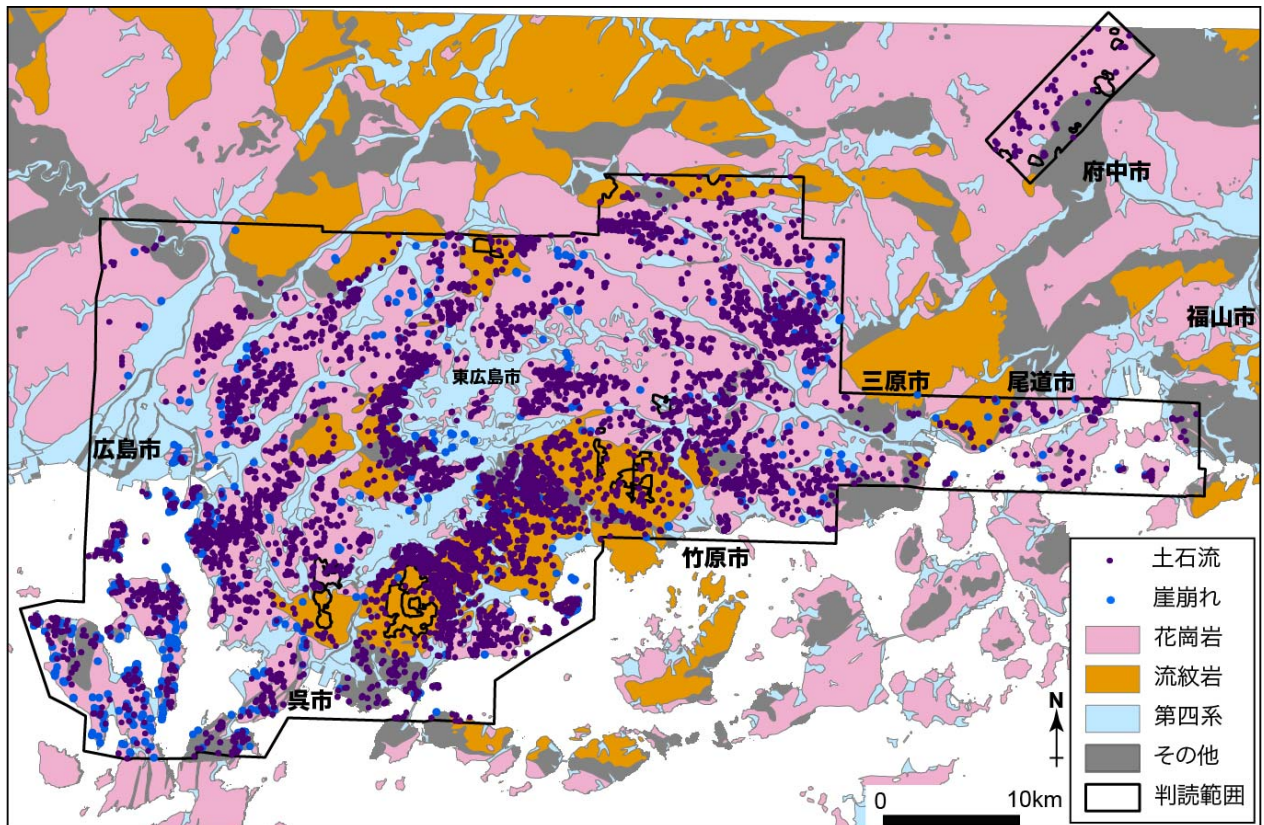
この地域の地質は、主に花崗岩と流紋岩が分布していますが、これらの地質による大きな違いは認められません(図5、表1)。短時間の降水量や総降水量など、広域的な豪雨の範囲と関係している可能性があります。

図5 斜面崩壊発生地点と地質図
