M7.3の地震発生 **本震**

地表地震断層の出現

2016年熊本地震を引き起こした断層

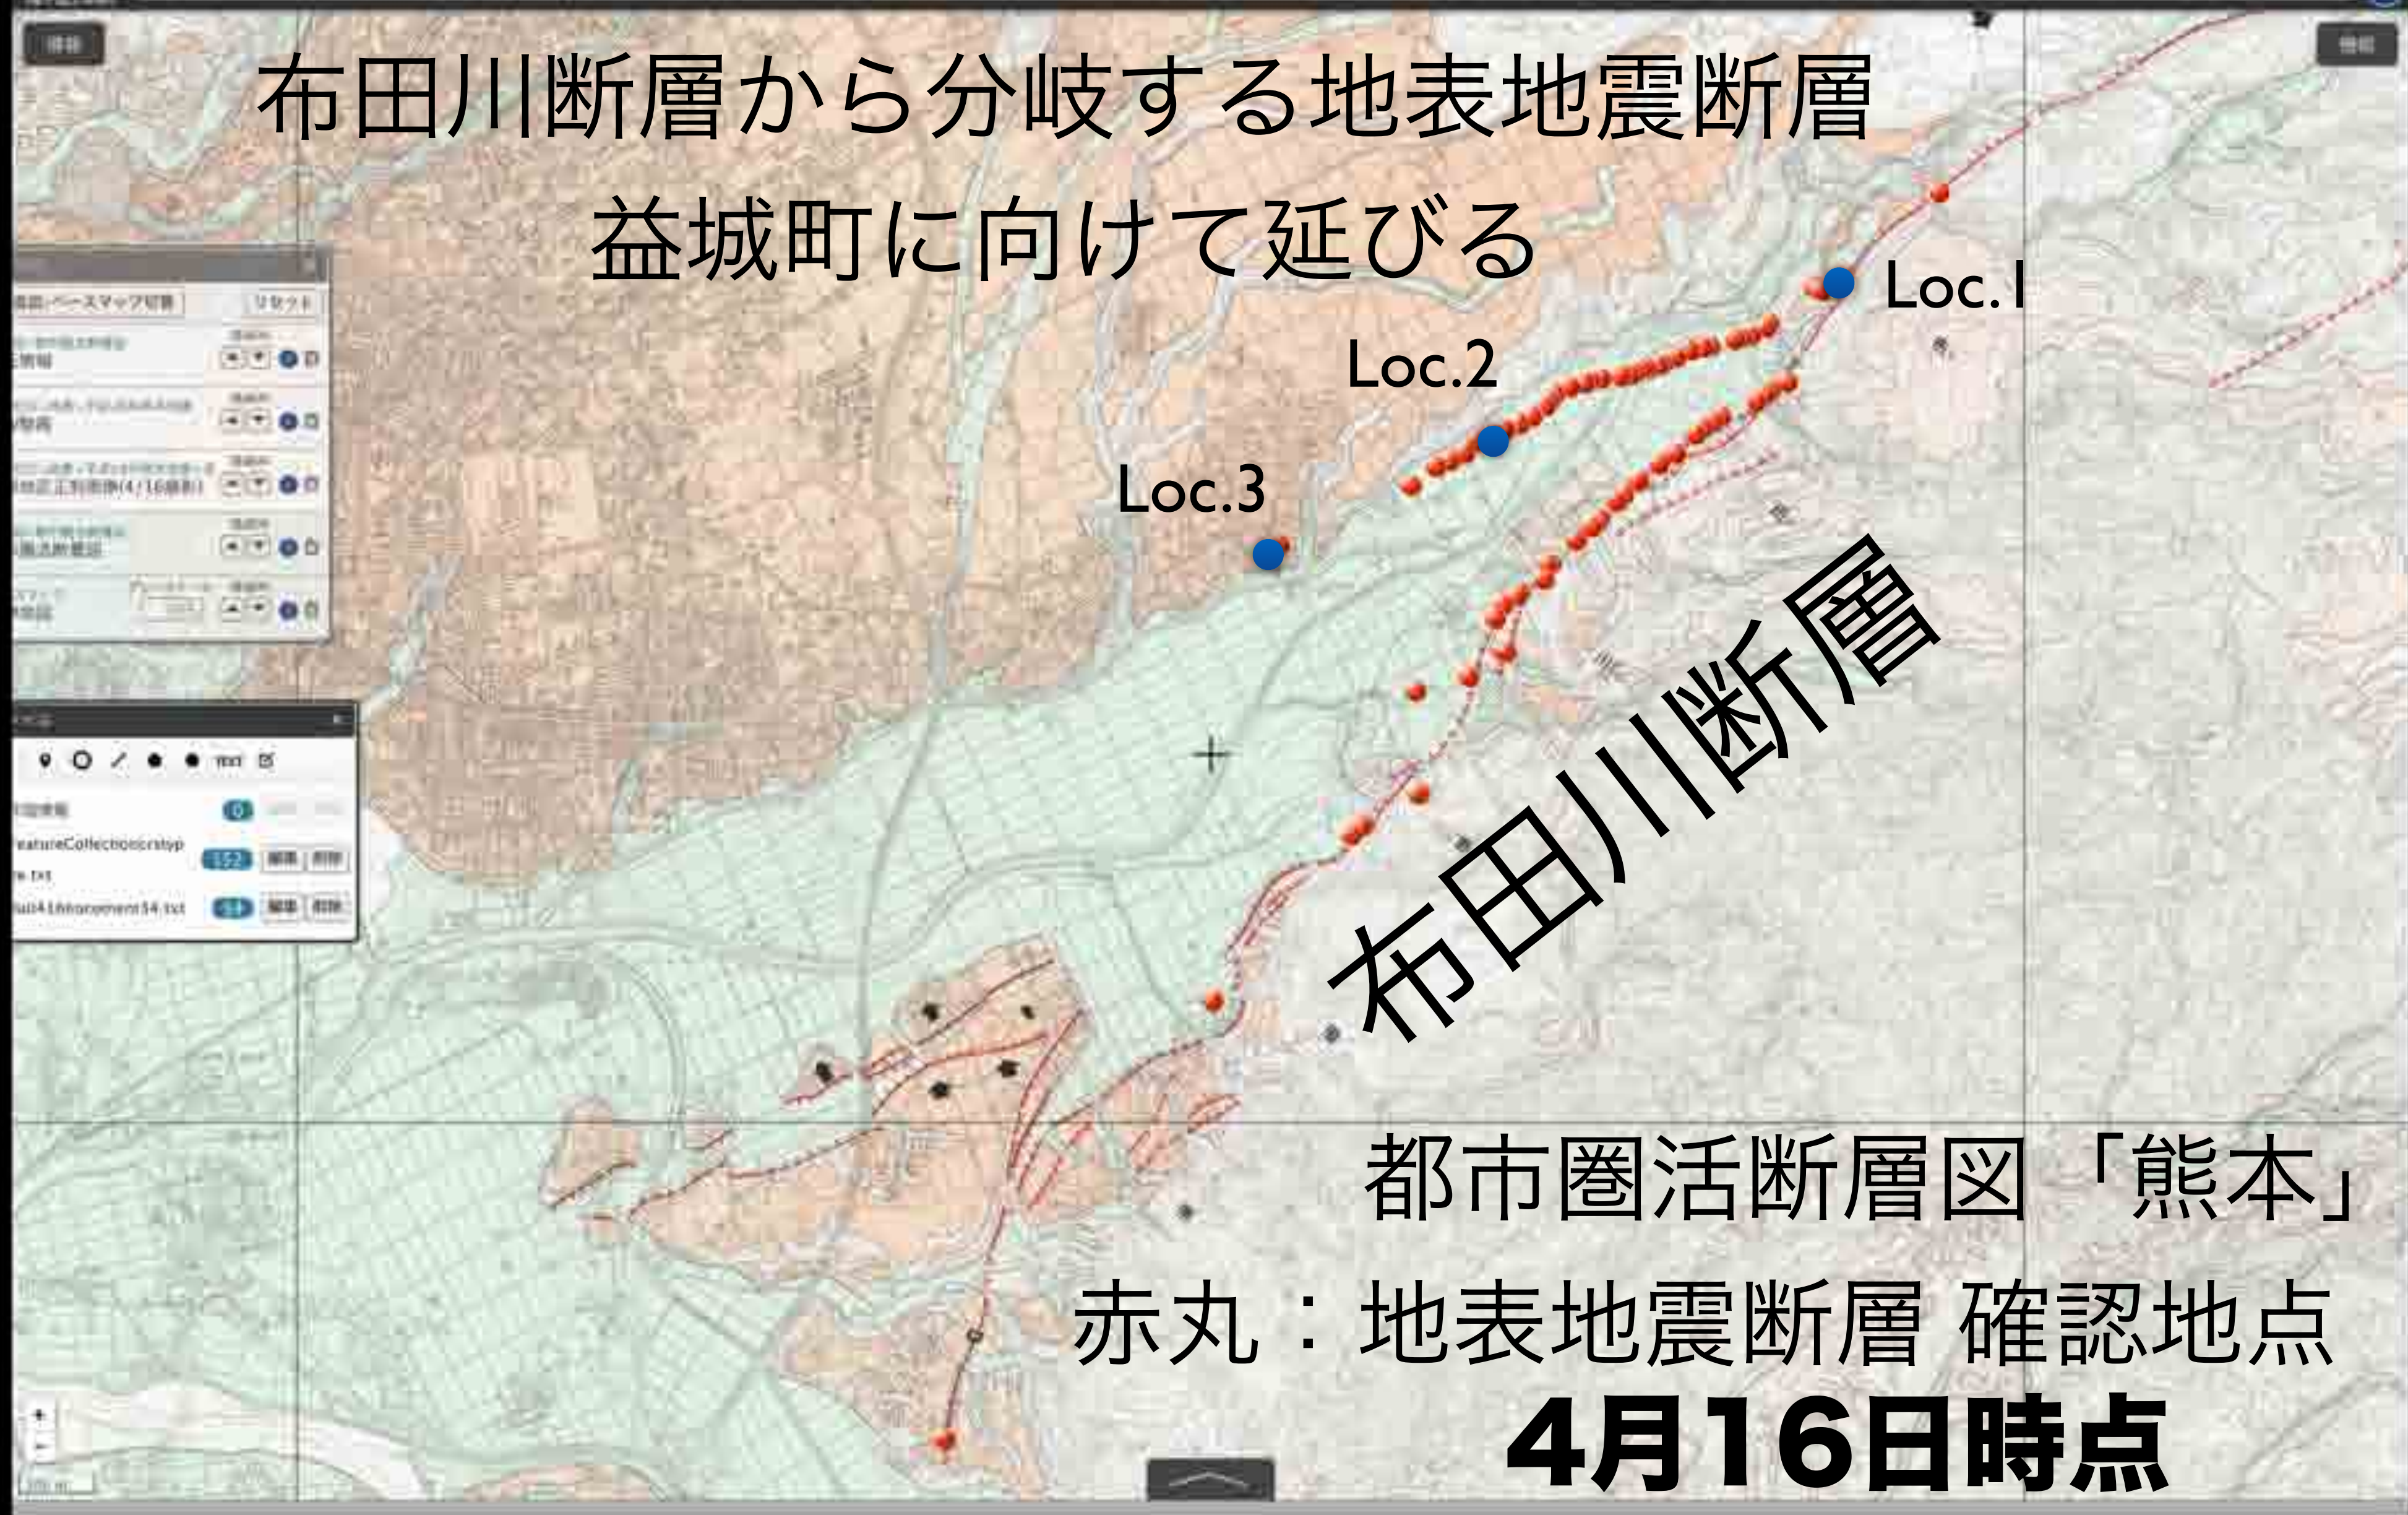
Loc. 1

最大のずれ
畦の右ずれ2m

益城町堂園地区

布田川断層から分岐する地表地震断層
益城町に向けて延びる

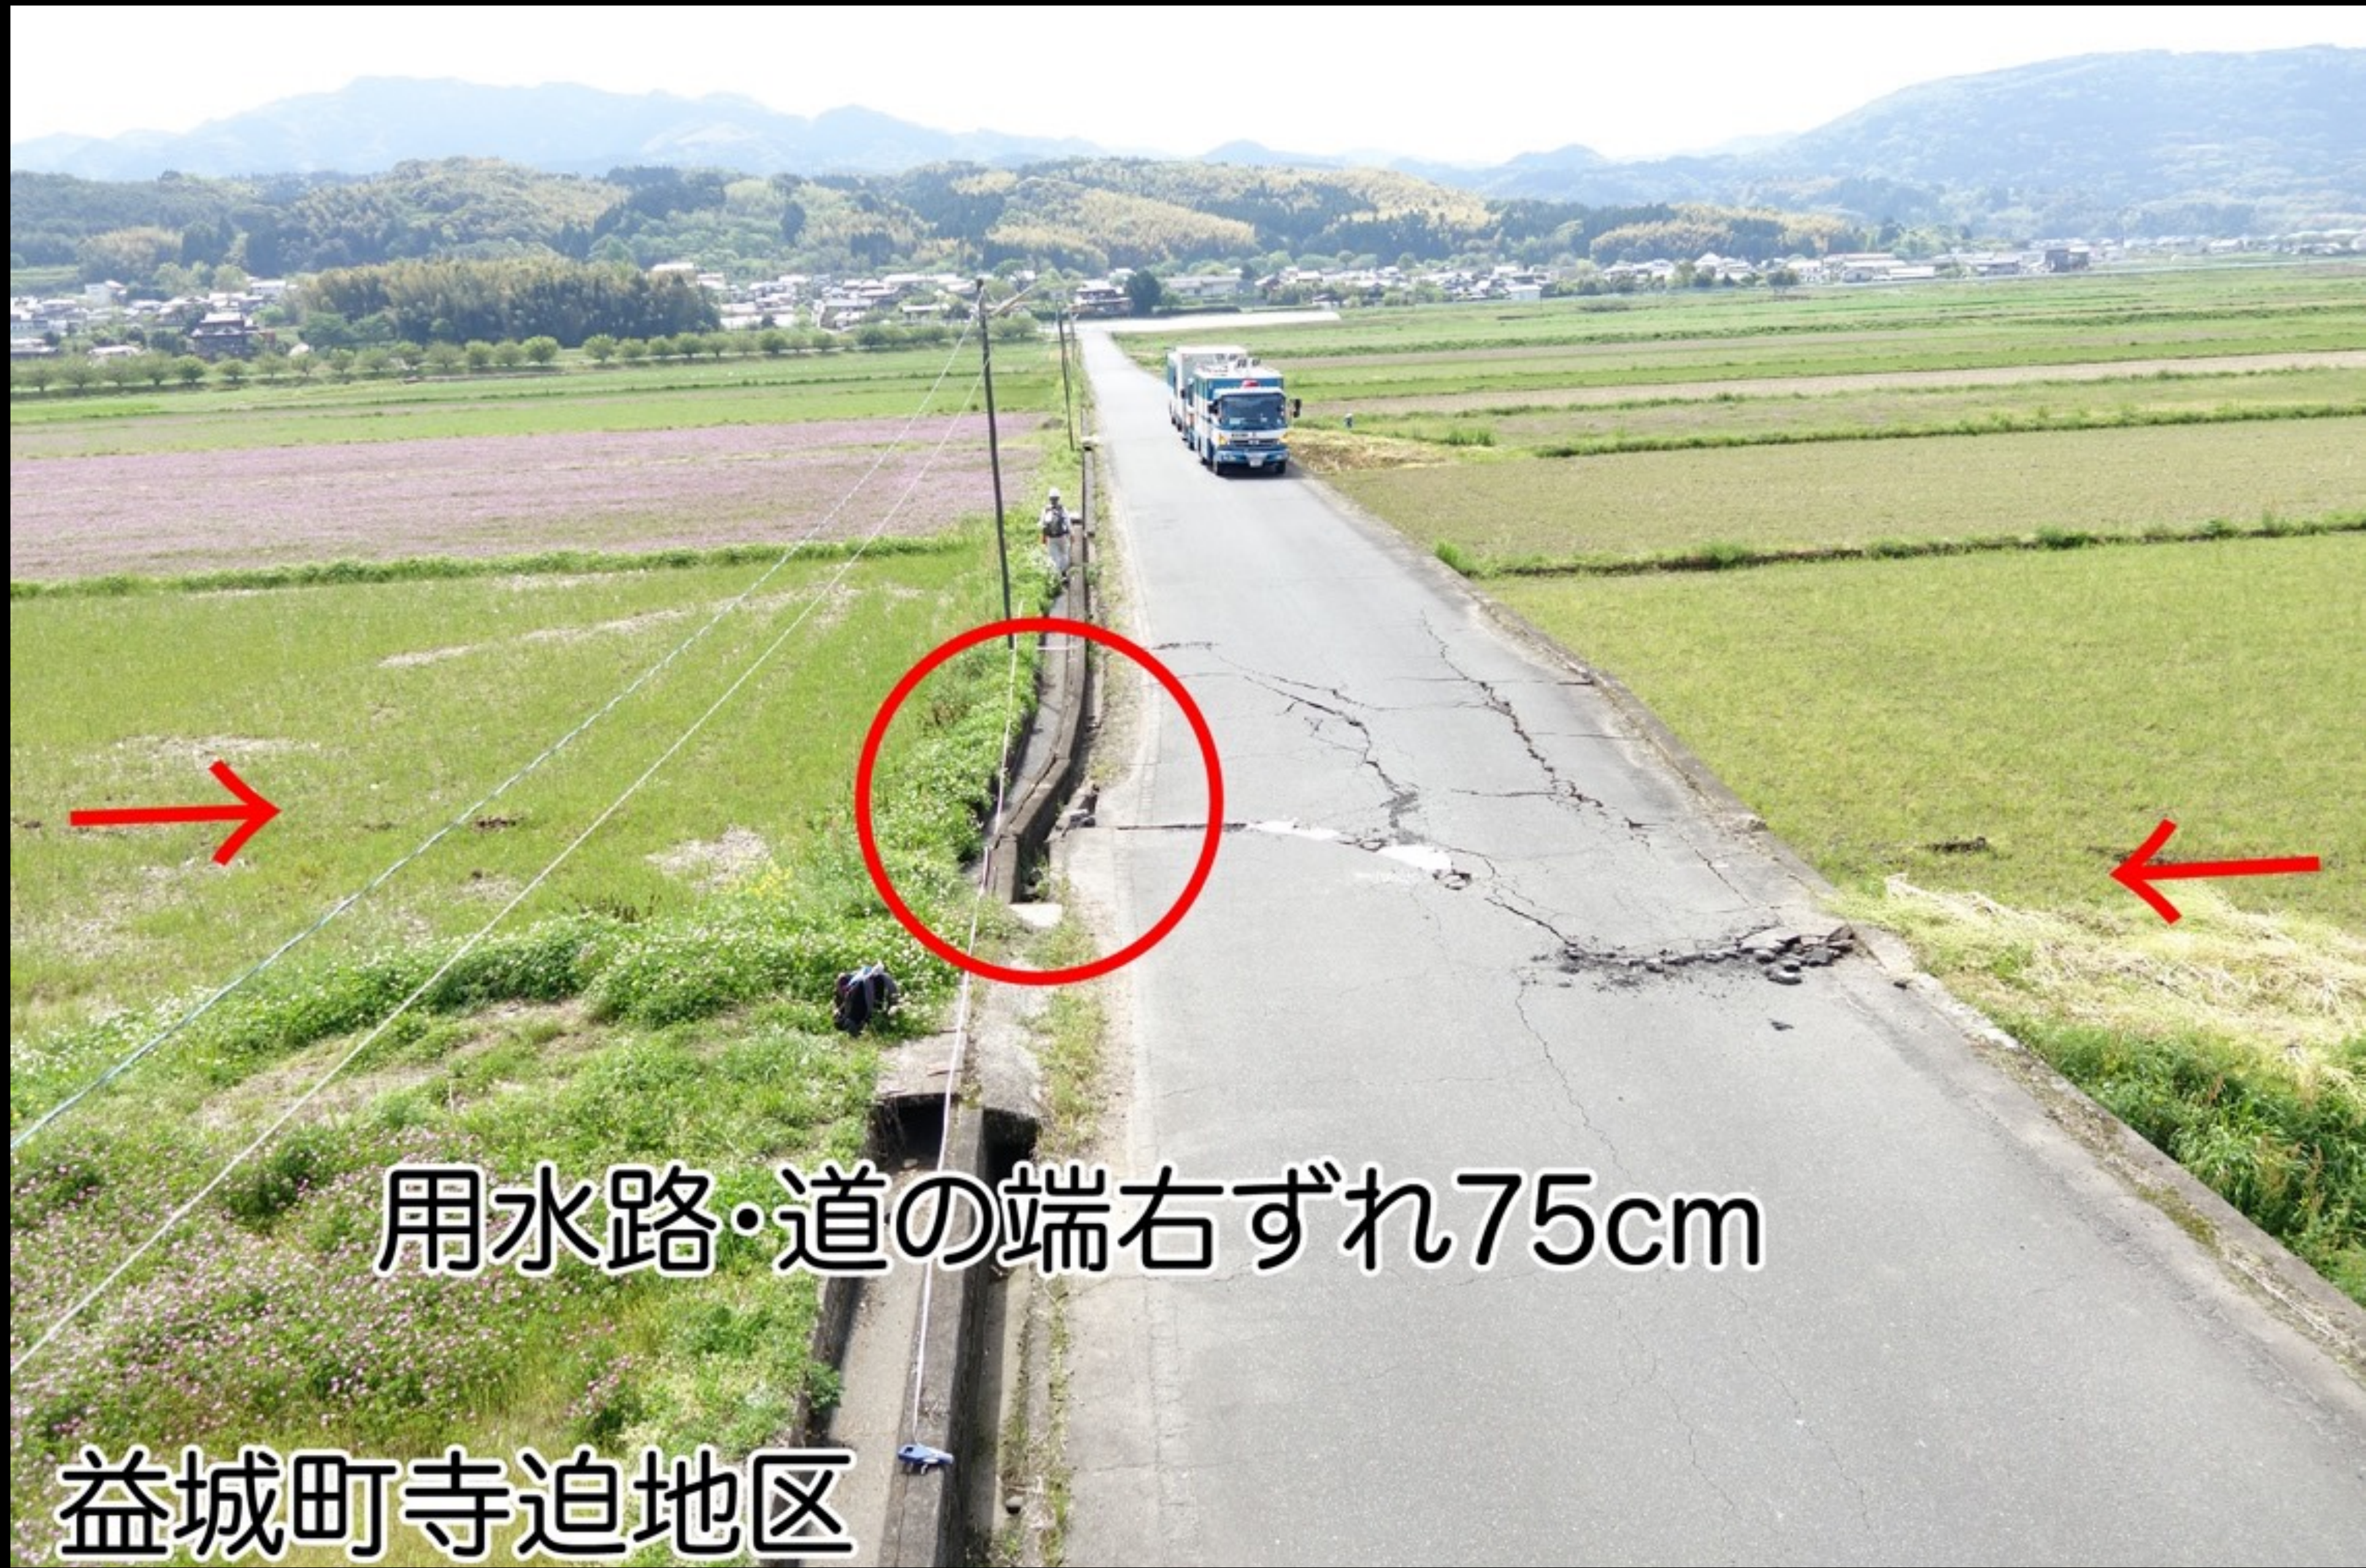
Loc.2

用水路・道の端右ずれ75cm

益城町寺迫地区

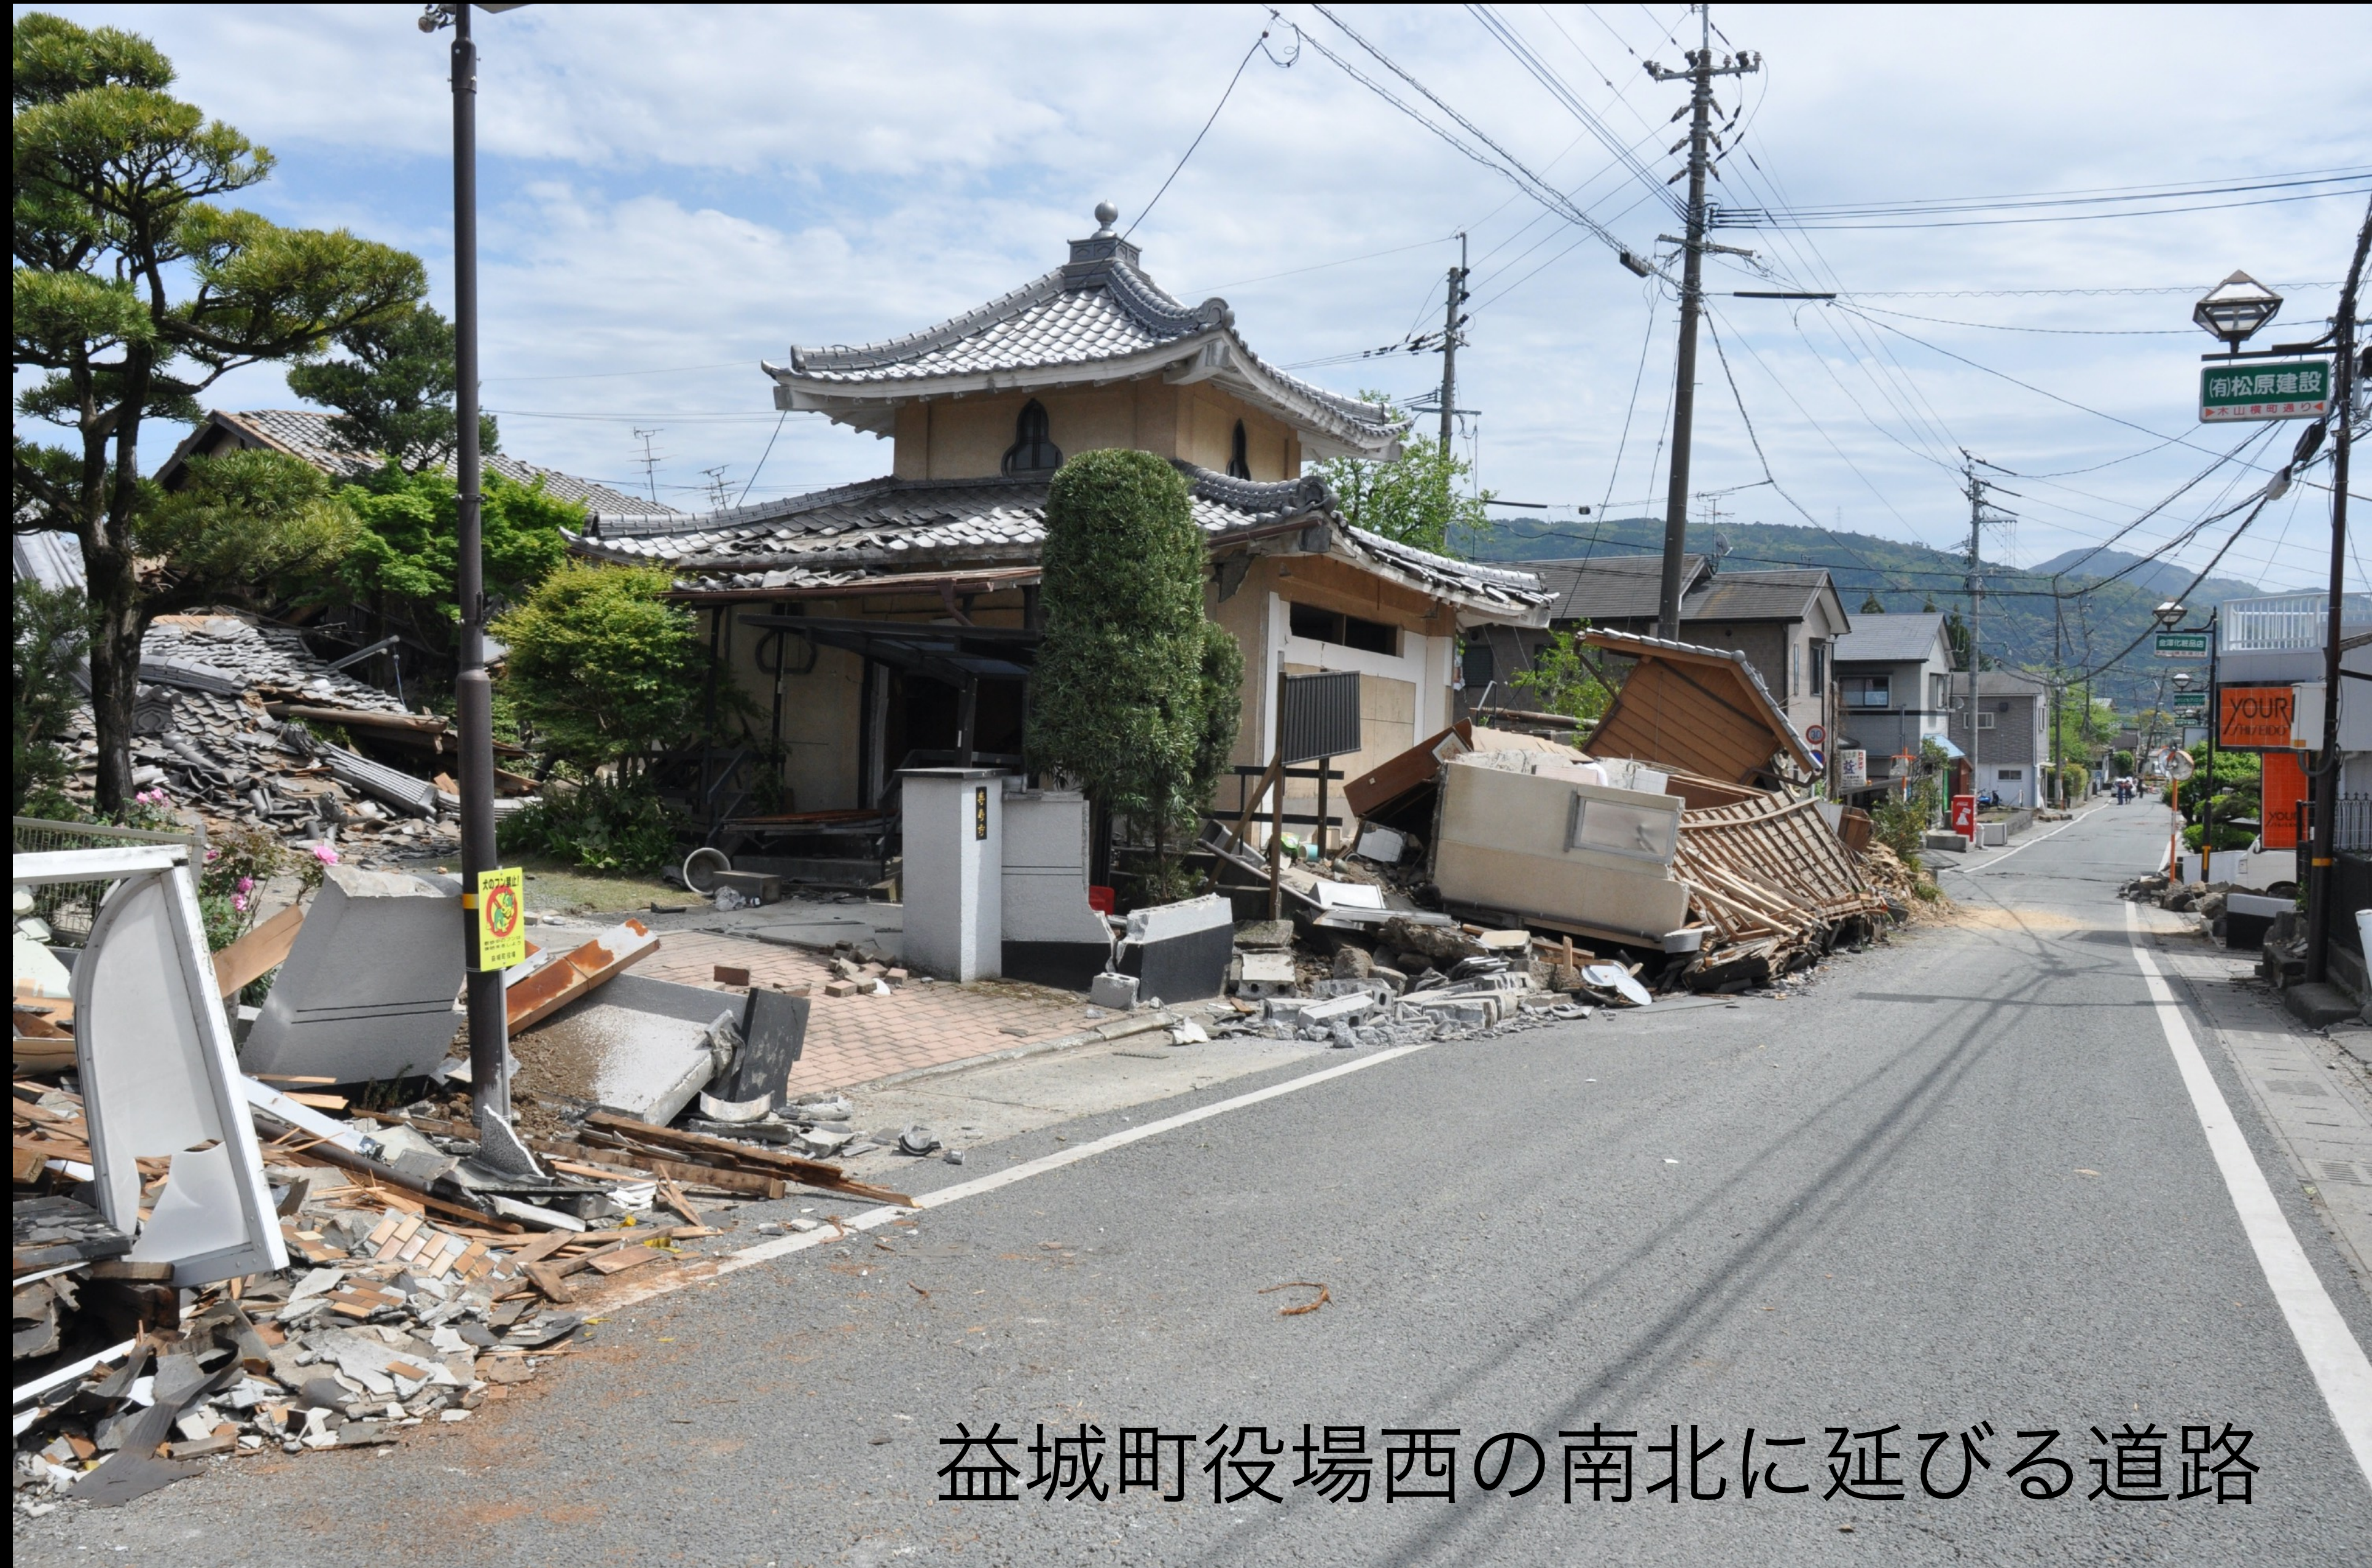
家屋の倒壊が著しい地域の様子（益城町中心部）

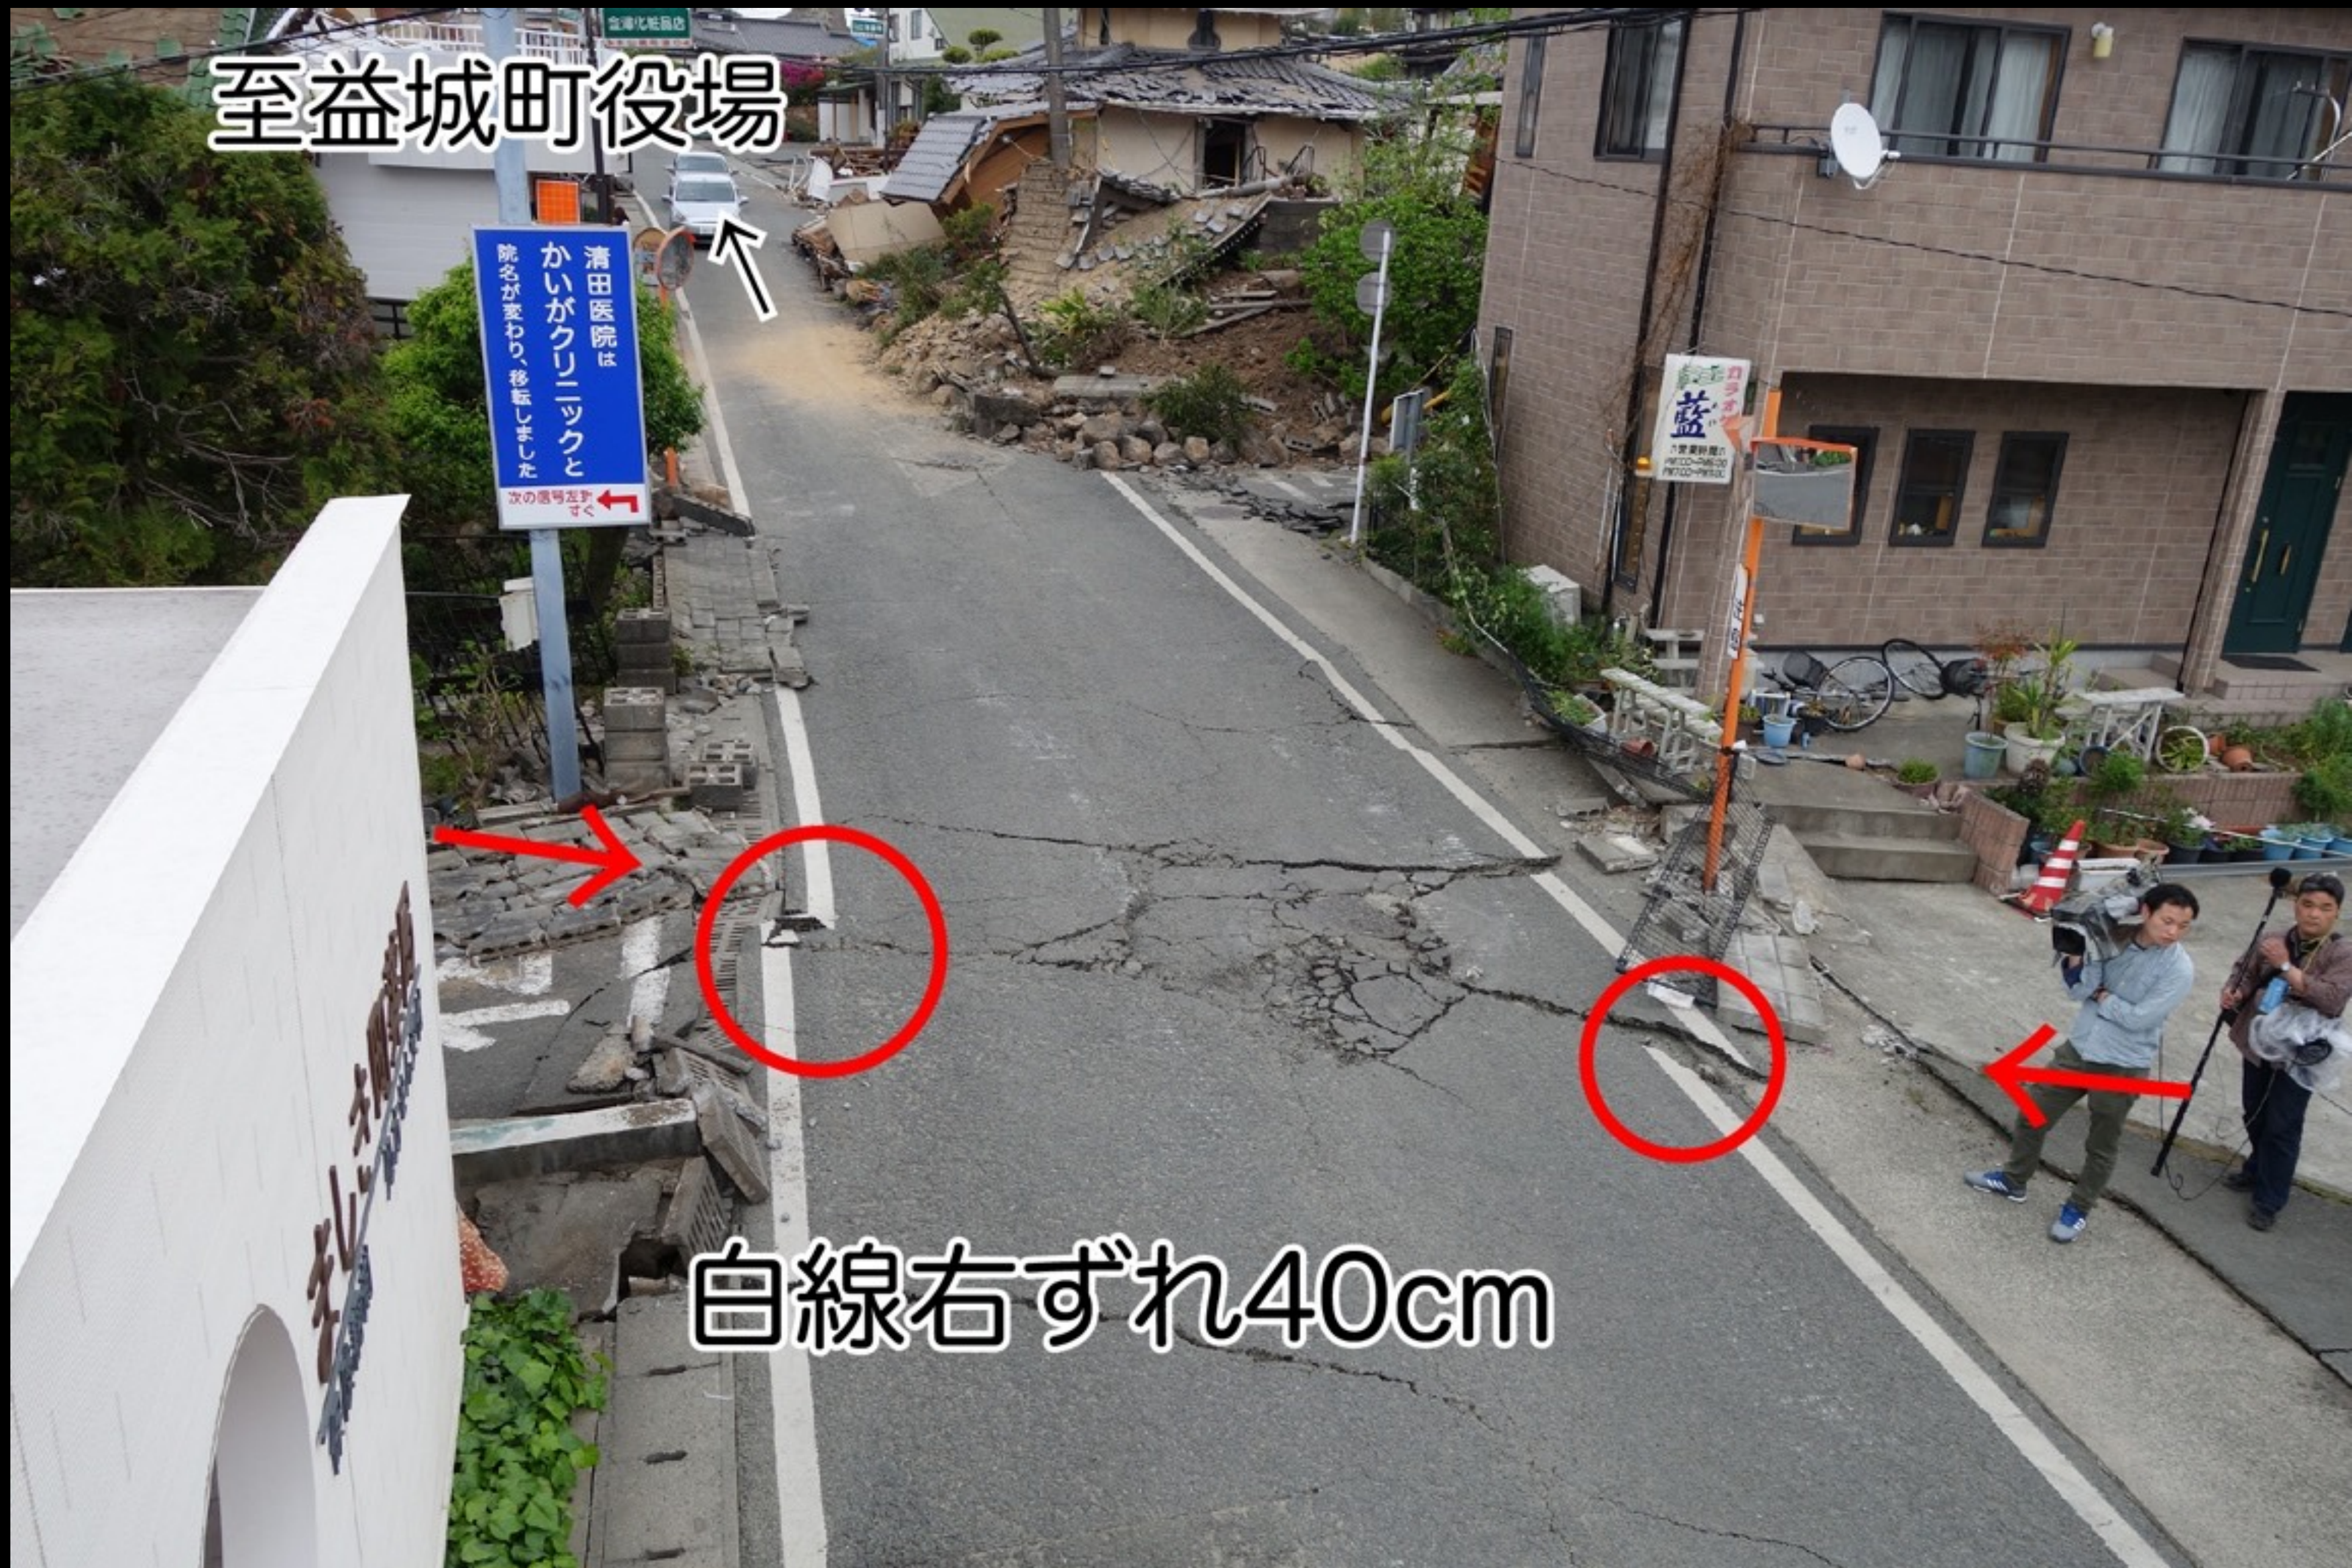
Loc.3

益城町役場西の南北に延びる道路

白線右ずれ40cm

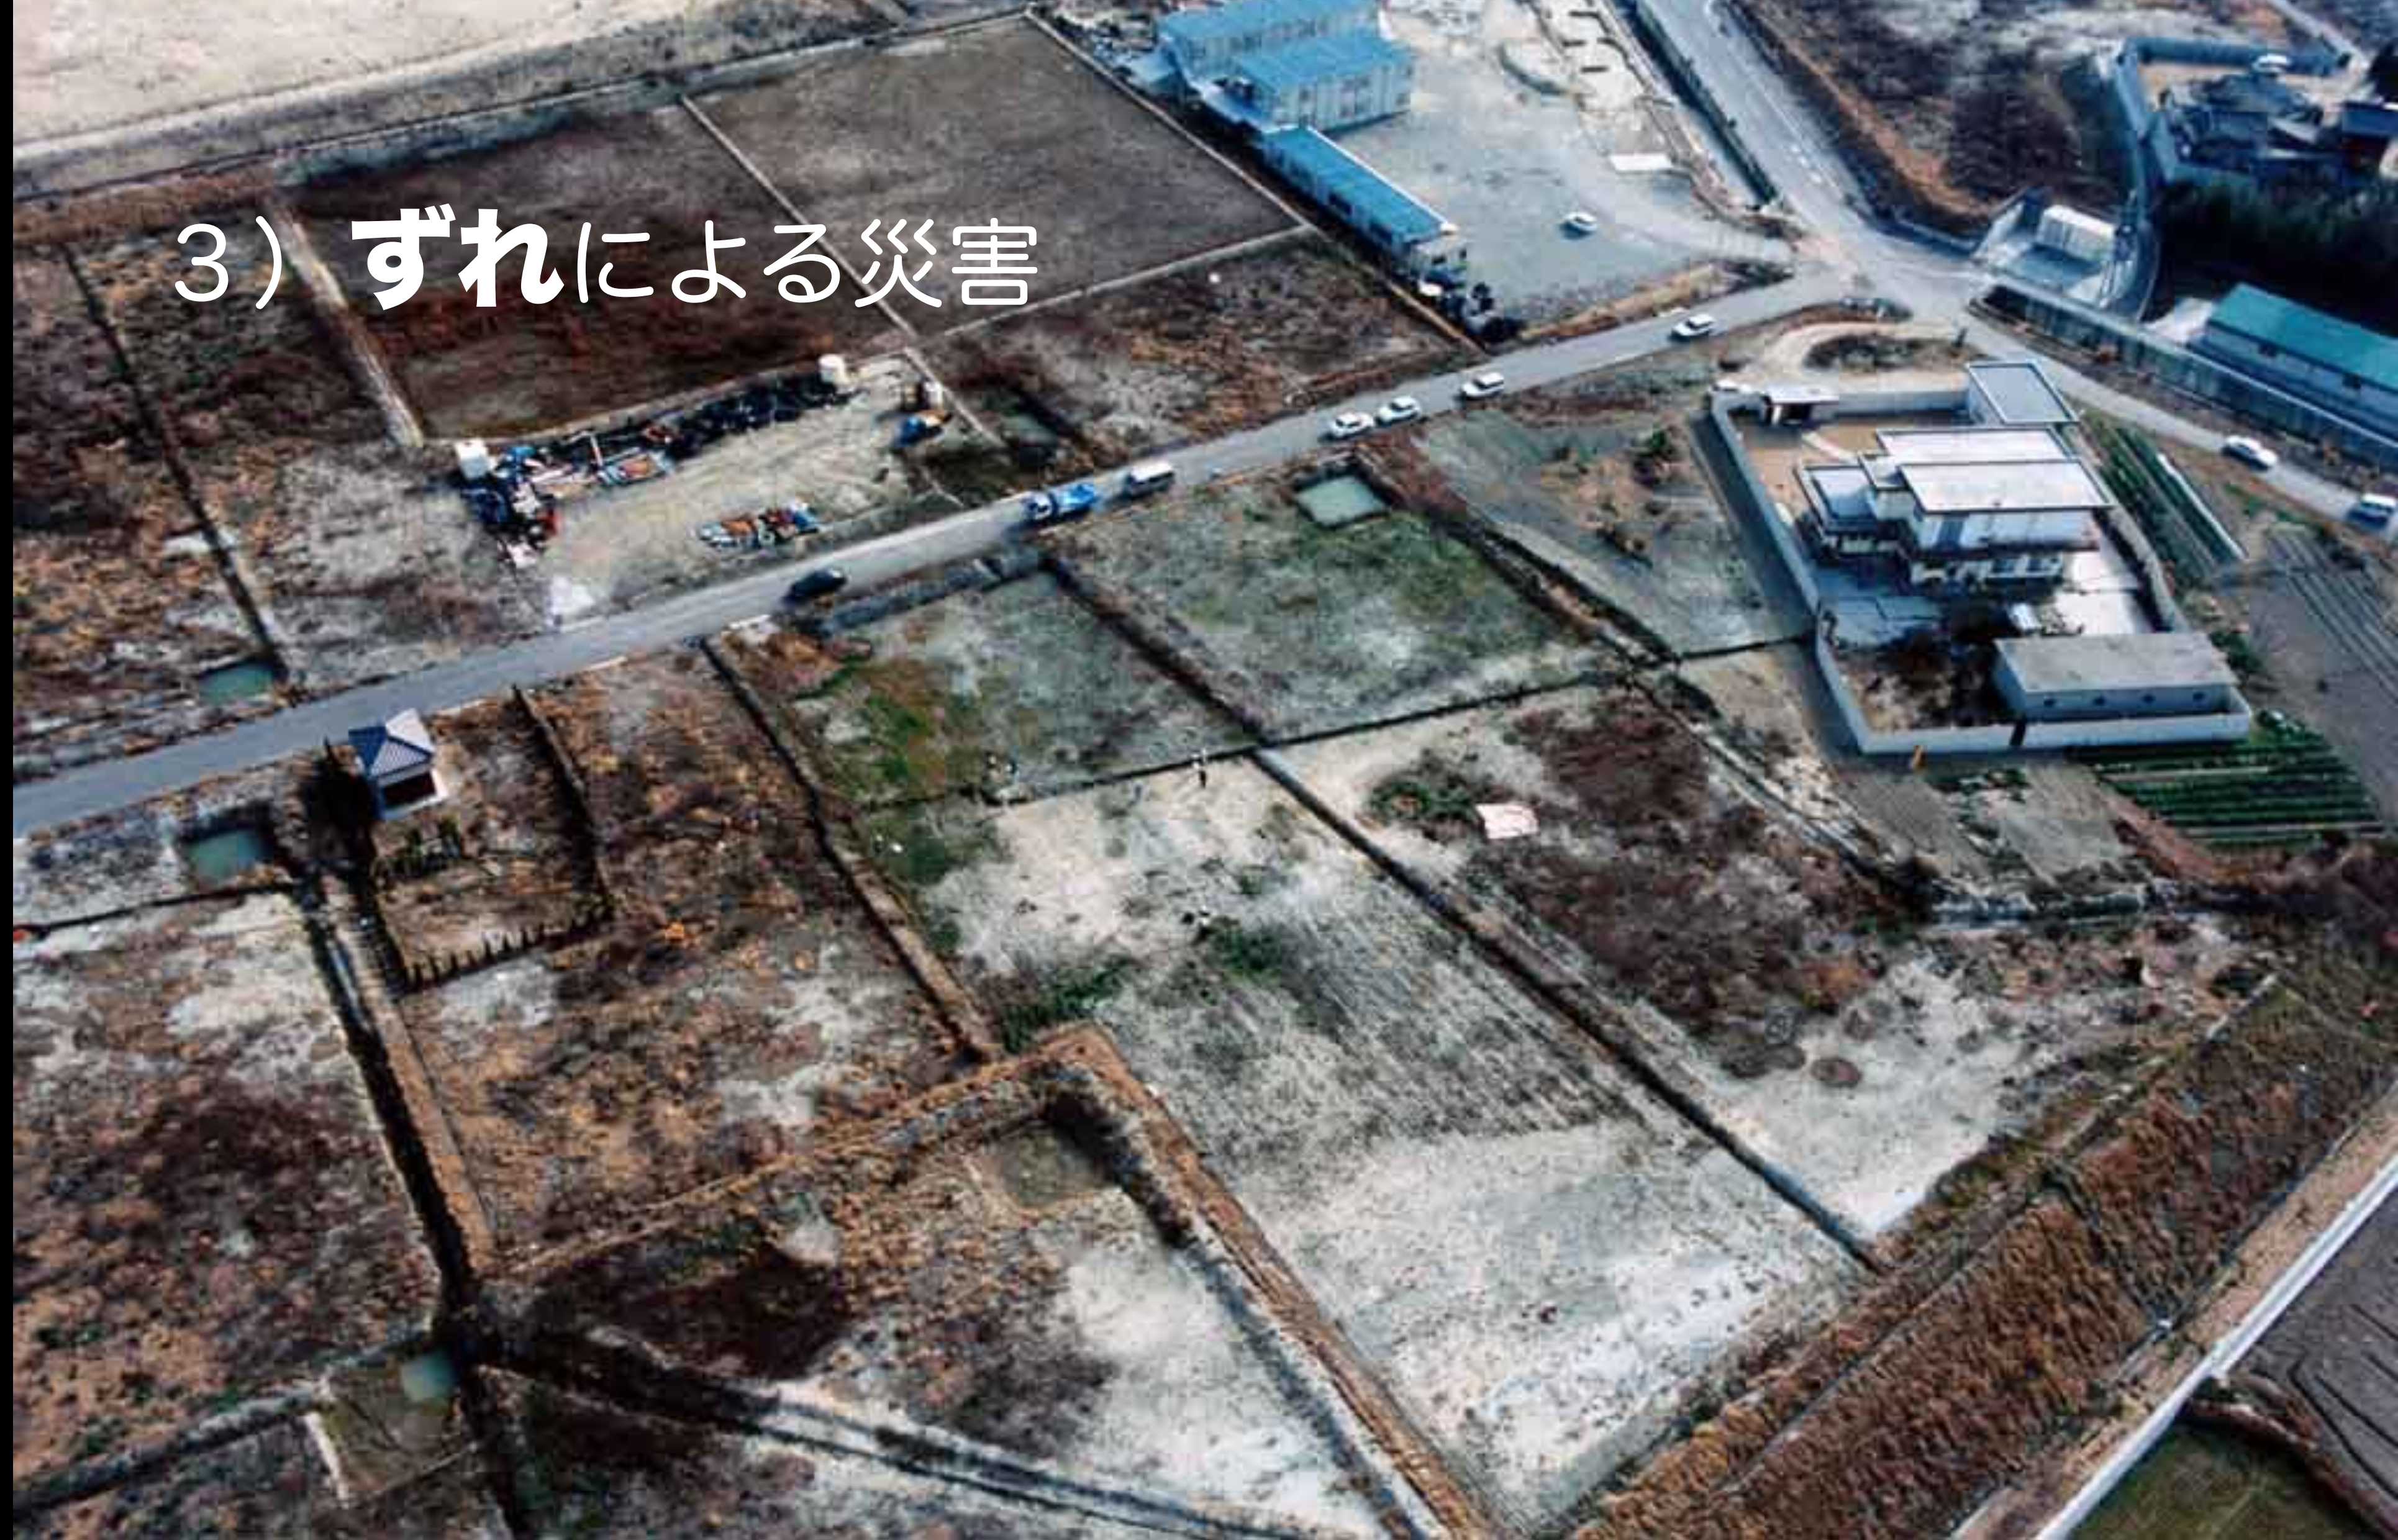
1995年兵庫県南部地震の地震断層
(淡路市富島小倉地区の造成地)

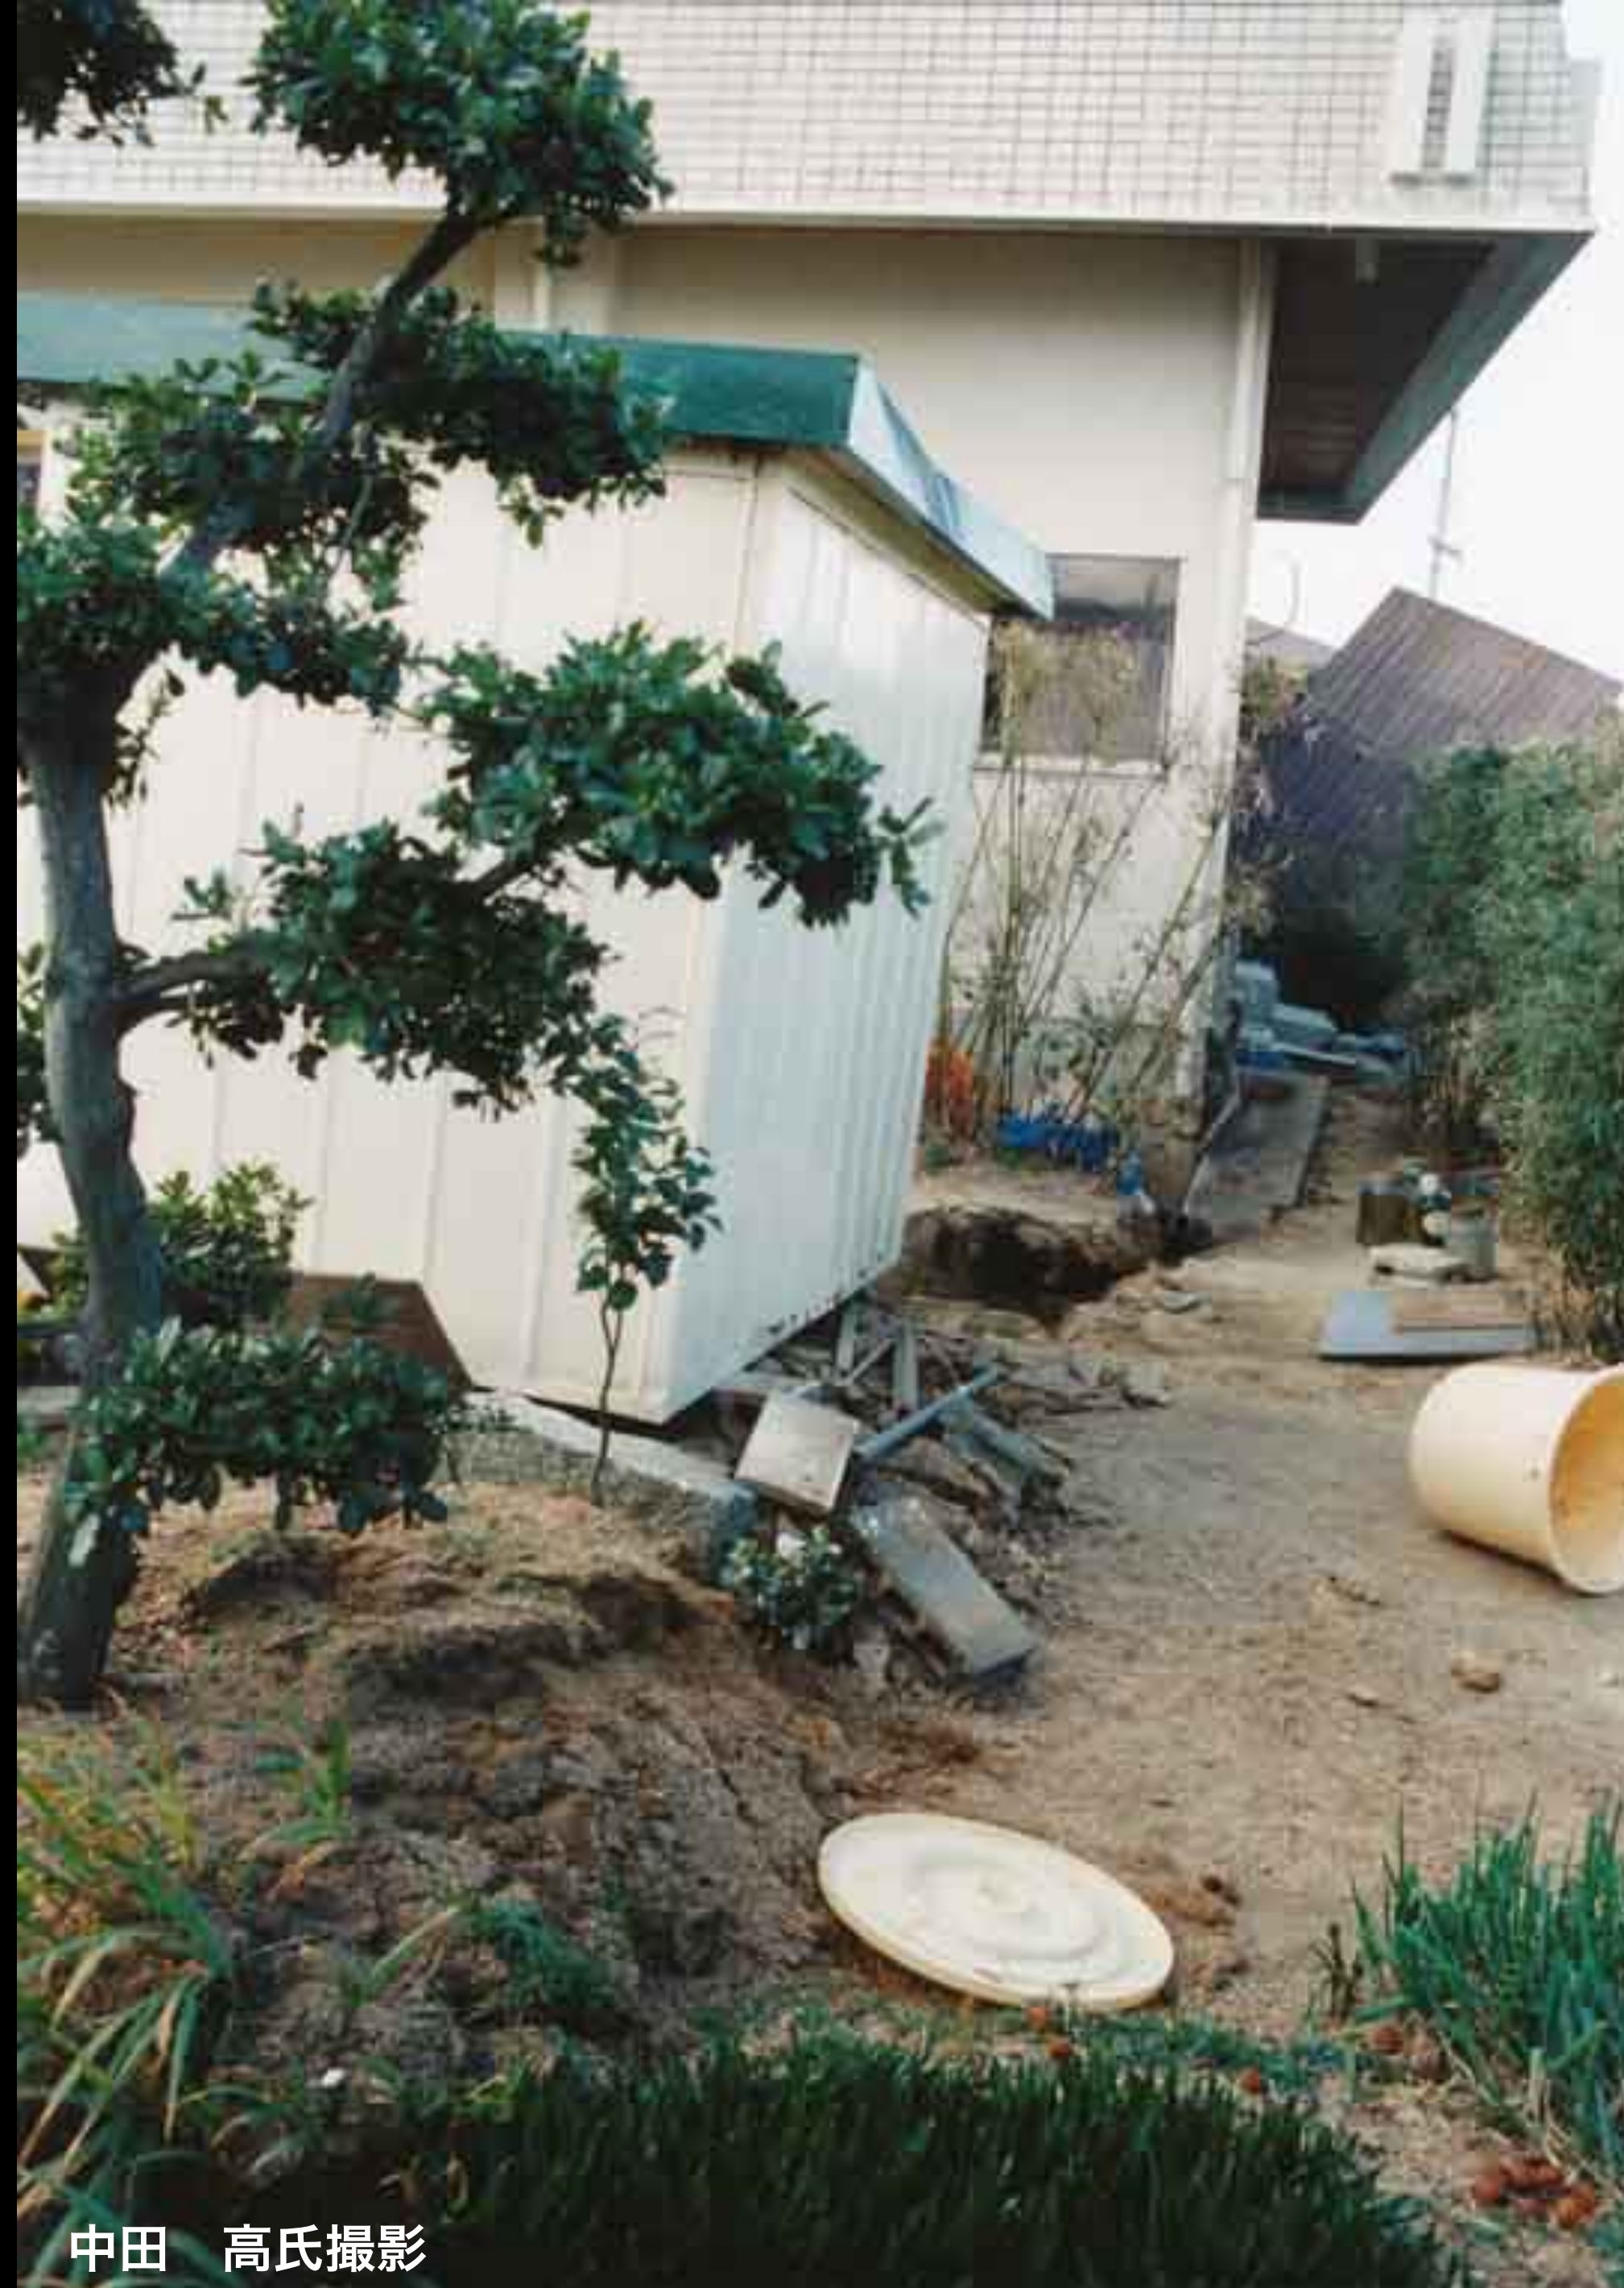
この家は、なぜ大丈夫？

断層：（わずかに）外れ

建設業者さんの家だった
