# SATAKE THAILAND（タイ） 研修報告書

## 塗装工程における品質向上への提案

先進理工系科学研究科 機械工学プログラム 山木 颯人

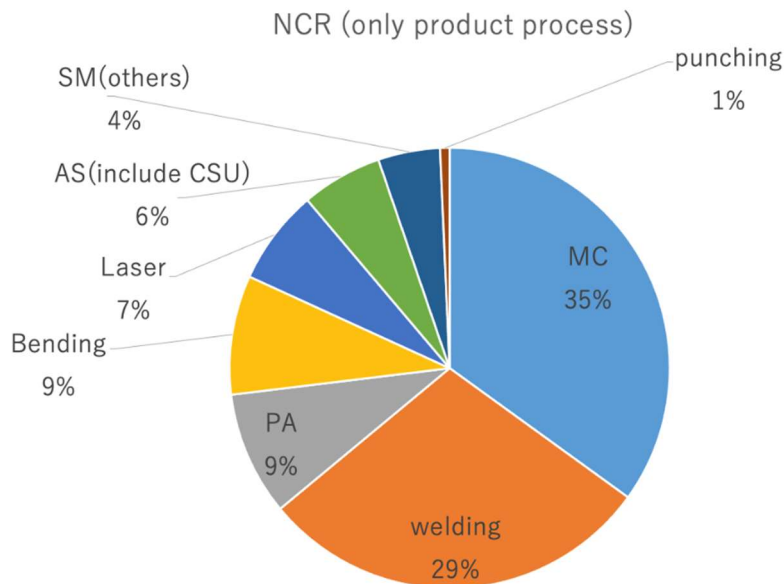
図 1 NC レポートの生産工程の構成比率

2点目の調査を行った結果を図1に示す。これから MC(機械加工)と welding(溶接)の割合が多く、PA(塗装)、Bending(折り曲げ加工)が続く。また、3点目の調査を行った結果、同じく MC(機

1 点目のヒアリングの調査を行った際に、塗装工程のオペレーターさんからたまに塗装工程内でのやり直し作業を行っていると同った。また、組み立てのオペレーターさんからも塗装の品質の不均一について指摘があった。しかし、2 点目の調査の結果と一致しないことから、2 点目の調査を再度精査すると、塗装工程の NC レポートの内容が他の部署からの指摘がほとんどで、自分の部署内で発見した不良に関しては挙げられていないと考えた。塗装工程に関しては塗装不良が一目見てわかりやすい。また、他の部署はやり直しが難しく、再度材料の切り取りから始める必要があるが、塗装工程に関しては、不良が起こったとしても、自分の部署で塗装を剥がし、再度塗装をやり直すことが可能になる。これらの理由から NC レポートで報告される件数が実際よりも少ないのではないかと推測した。つまり、塗装工程の不良は図 1 に示すよりも実際は多いと考えられる。3 点目の生産スケジュールと生産実績より、塗装工程に遅れが生じていることがわかった。これらの理由より、塗装工程で発生しうる問題を推察・検証することとした。

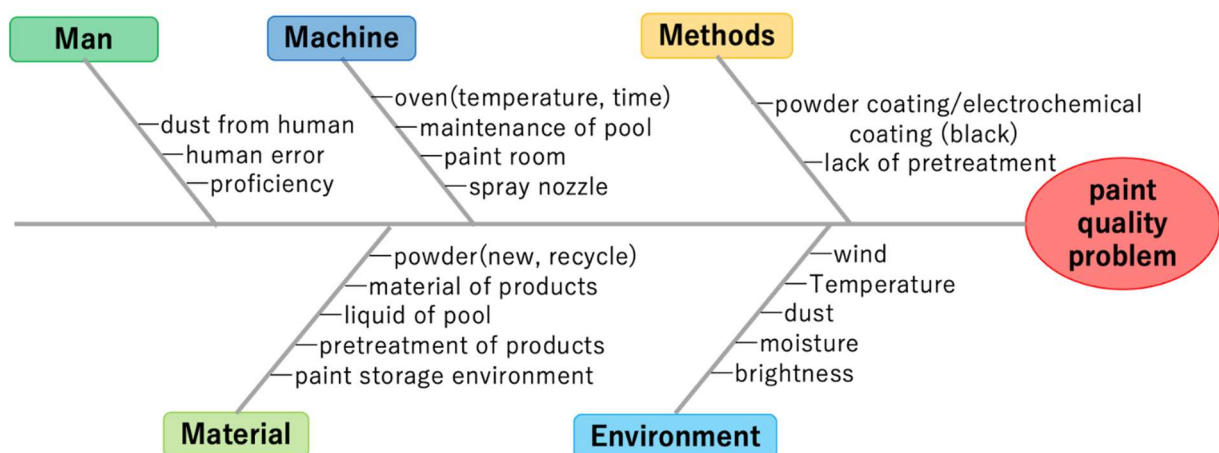
図3 フィッシュボーンダイアグラム

塗装の品質不良の原因として考えられる要因をフィッシュボーンダイアグラムを用いてあげた。これは 4M (人、機会、方法、材料) に加え、E 環境の観点から書き出す方法である。図 3 に示す。これから洗浄、研磨、ほこり、さびに焦点を当て、これらが塗装品質に与える影響を明らかにするため、表 1 に示す条件で塗装を行った。scratch removal → rust removal → cleaning → (Rust)

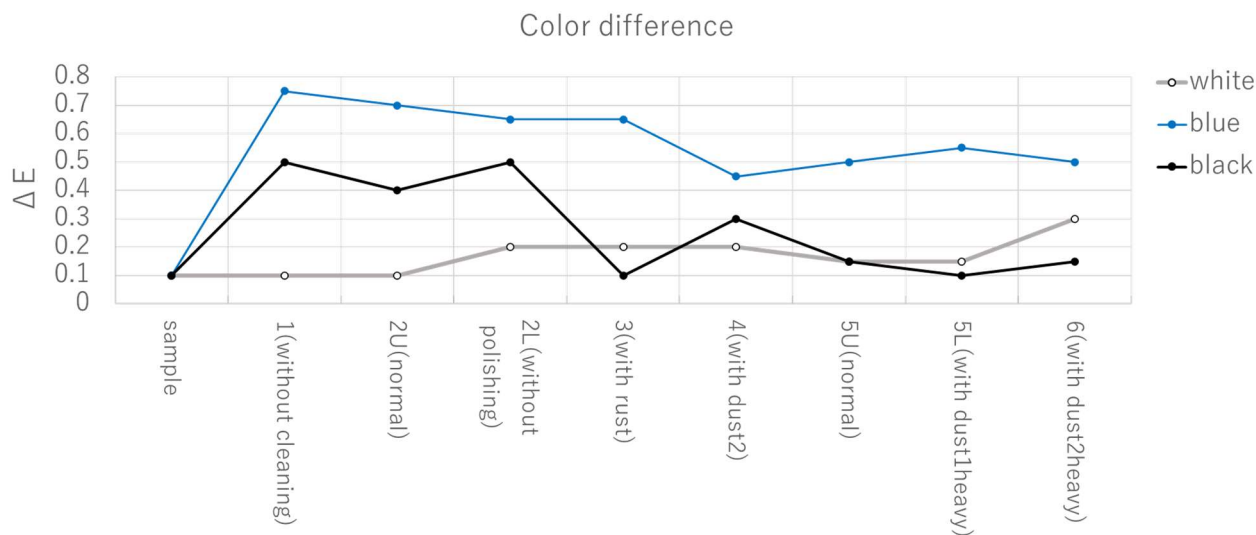
図 4 カラーチェッカーによるサンプルとの色差

1. の結果を表 2 に、2. の結果を図 4 に、3. の結果を図 5 に、4. の結果を図 6 に示す。1. の結果から、洗浄が不十分なことや錆が完全に除去されていなくても、塗装後すぐの外観検査ではわからない可能性があることがわかった。時間が経つにつれて、錆が広がりクレームにつながる可能性があることから、塗装前に検査することが重要だとわかる。一方で、塗装後に埃がついた場合は塗装の外観に大きく影響し、塗装後すぐの検査でも発見することができる。これらのことから、塗装のオペレータさんや組み立て工程のオペレーターさんが仰っていた「塗装の品質の不均一」の原因は塗装後、オープンによる焼き前での埃が原因ではないかとかんがえた。2. や 3. の結果では、試験条件による明確な差が見られなかった。色差や塗装膜厚は、塗装のオペレーターさんの熟練度によると考えられる。4. の結果から、塗装後の埃による塗装品質に対する悪影響が明確に読み取れる。以上の試験結果から、たまたま発生する塗装品質の不良は、塗装後オープンによる焼き前の埃が原因であると考えた。この原因に対して、以下のような改善案を提案した。

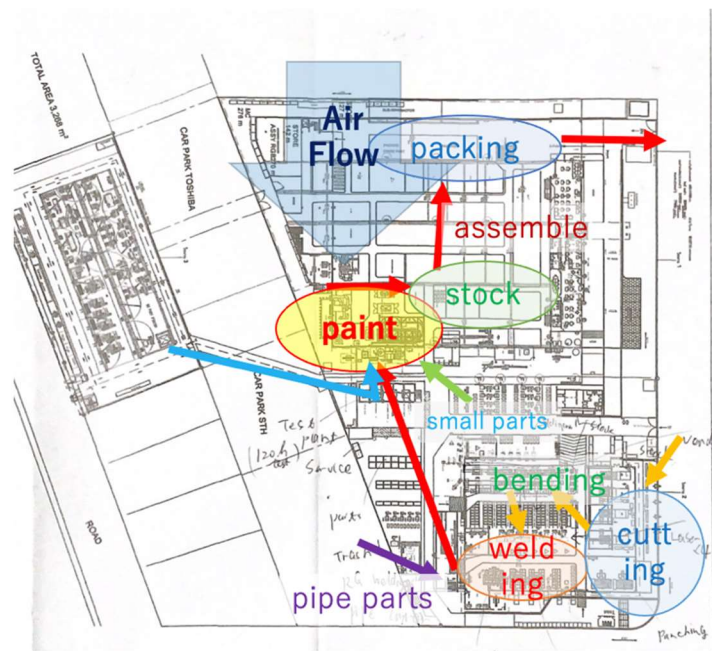
図7 工場のレイアウトと送風機の風向き

（図 7 に示す通り塗装エリアの風上で研磨修正が行われているのを何度か目にした。研磨作業は特に埃やちりを発生させるため、場所を変更することを提案する）

- ・塗装エリアの風上で、研磨修正を行わない。

- ・塗装エリアが風下にあるため、風上になるように送風機の向きを変更。（組み立て工程や、検査工程でも埃やちりが発生すると考えられる。可能であれば、送風機の向きを変更するなどして、風上に塗装エリアを配置し、埃やちりが少ない環境になるように提案する）

- ・塗装後焼き入れ前の埃が塗装に与える影響が大きいことから、塗装エリアとオープンまでの間にテント、カーテンを設置。（暑さによる作業員の負荷軽減のため、送風機を止められず、向きも変更できない場合には、塗装エリアとオープンの間にテントとカーテンの設置を提案する。）
