2016年4月16日早朝に発生したM7.3の地震にともなって地表に出現した地震断層について、直後の野外調査によって得た情報の概要を報告する。

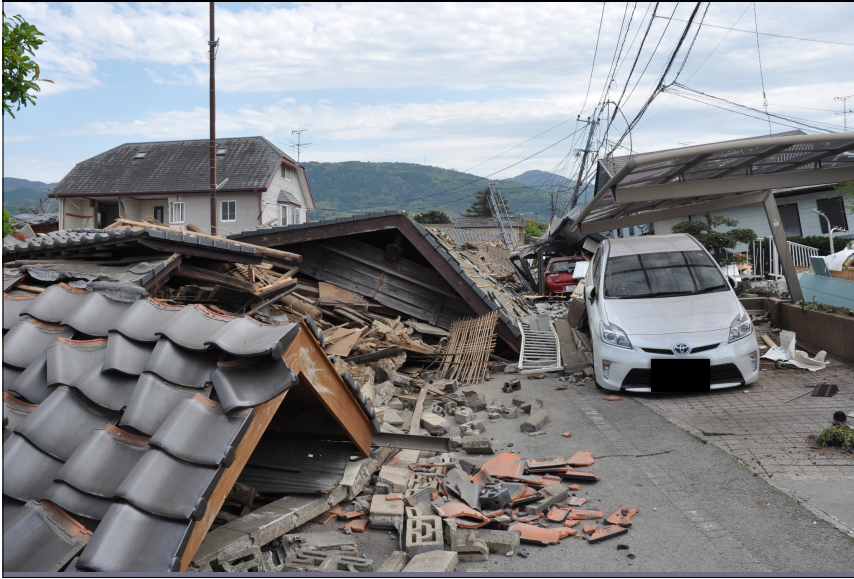
家屋の倒壊が著しい地域の様子（益城町中心部）

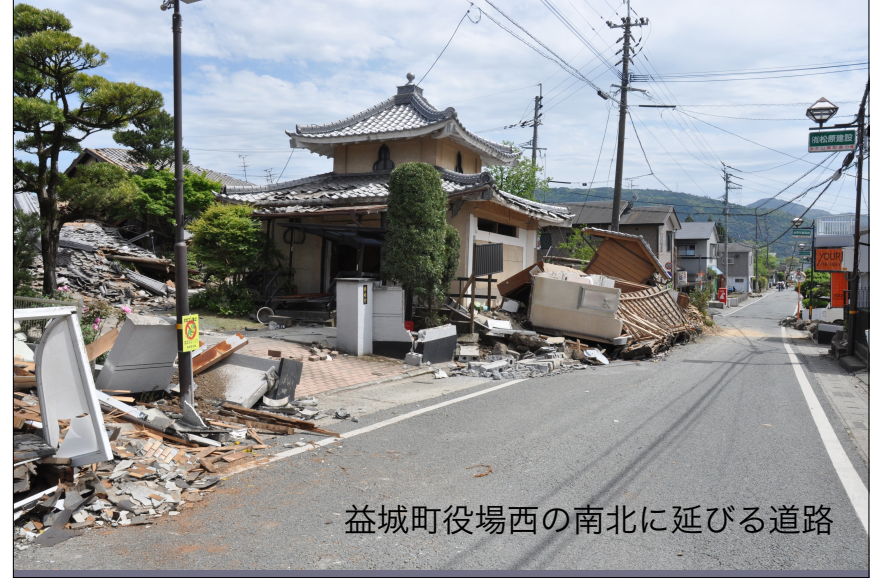
家屋の倒壊が著しい地域の様子（益城町中心部）

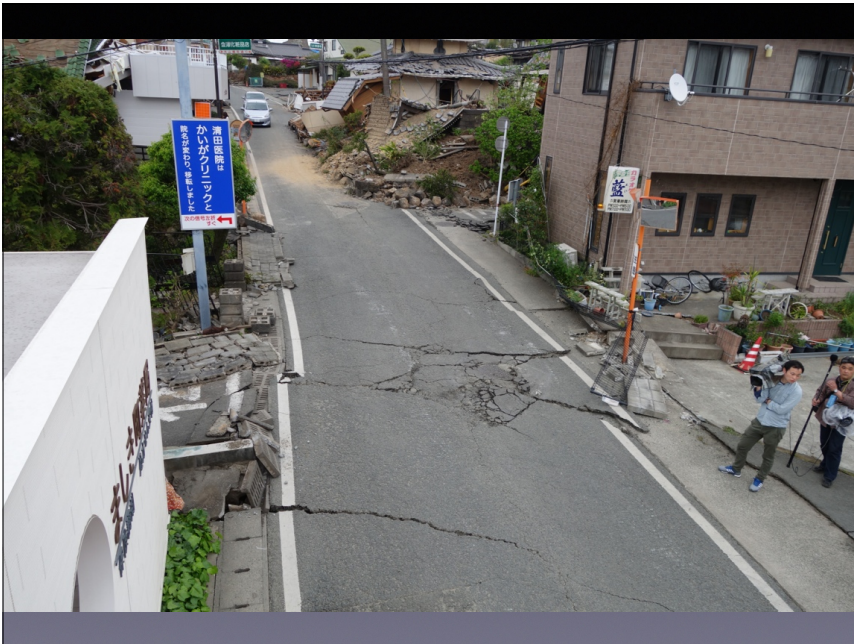
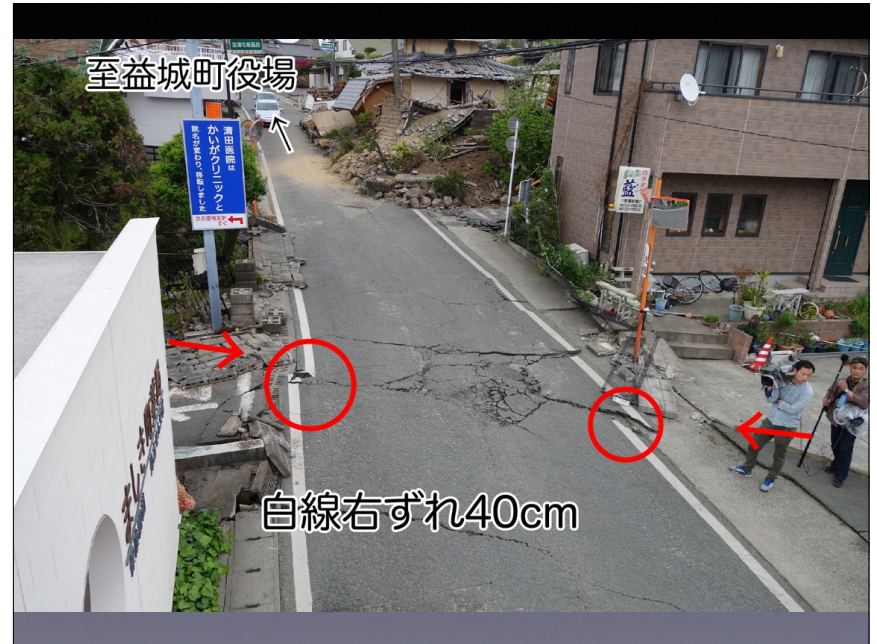
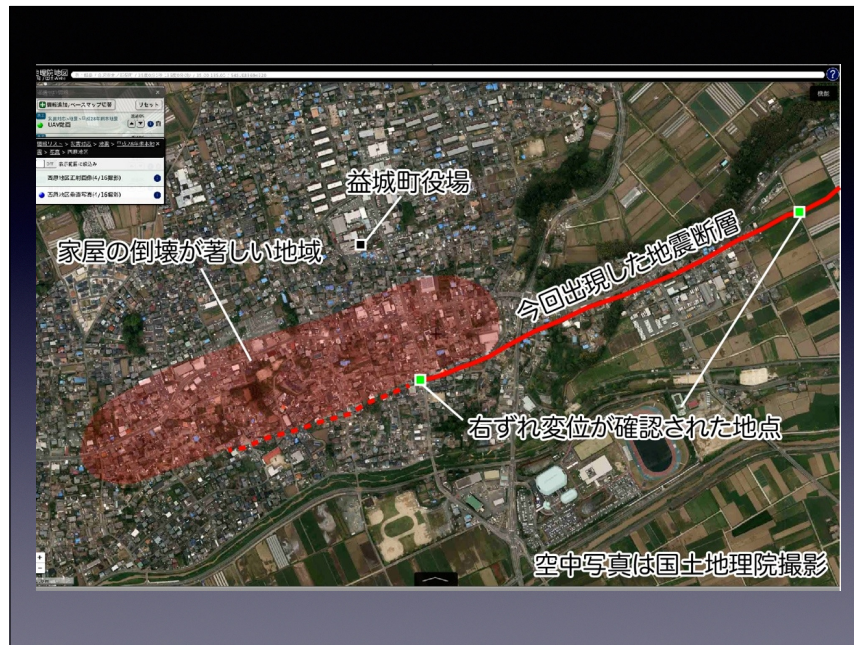
益城町役場西の南北に延びる道路

白線右ずれ40cm
