# Auto Alliance Thailand (タイ) 研修報告書

## Door off/on 工程で車体に発生する傷の削減

工学研究科 輸送・環境システム専攻 谷次 智弥

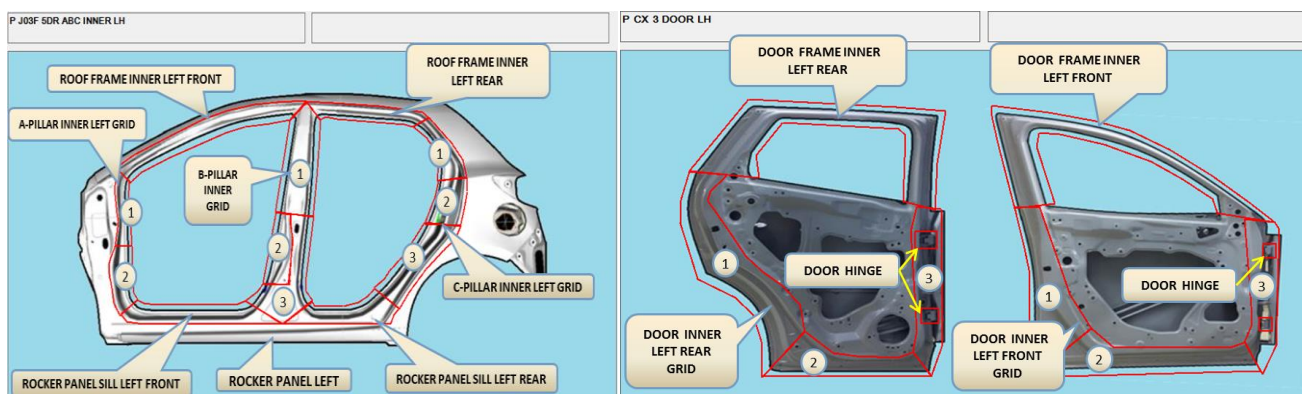
Fig.2 傷の発生箇所

Fig.1 は Door off/on 工程で傷が発生すると考えら得る箇所を示したものである。ただしこれらの箇所に発生する傷は必ずしも Door off/on 工程で発生するとは限らない。傷の発生は工場全体のあらゆる要因が考えられるためここでは Door off/on のみに絞った対処方法を考えることとする。また Table.1 は 1000 台あたりの傷の発生頻度を月ごとに示したものである。

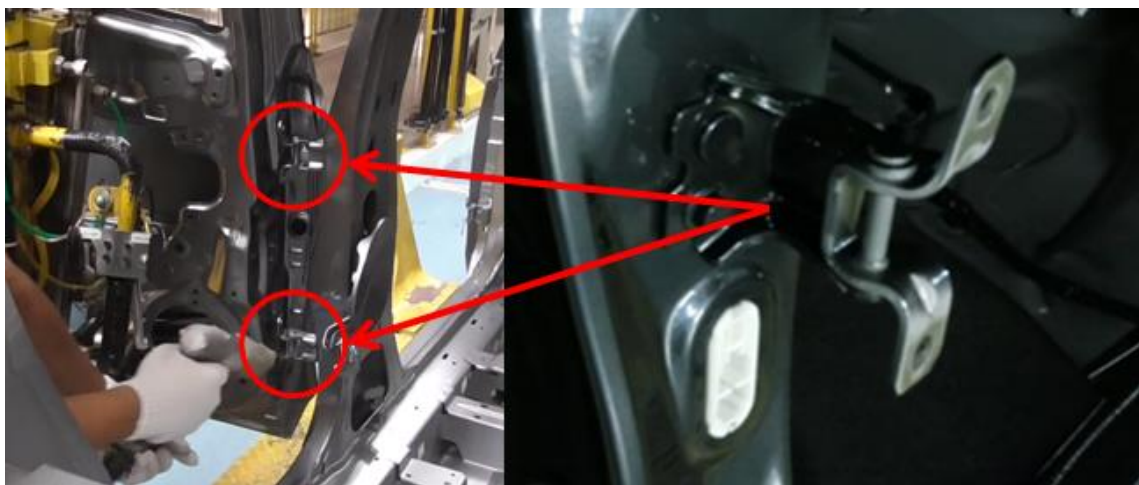
Fig. 3 ヒンジ部分

私は Door off 工程の作業を観察した中で、ドアを取り外したときにドアが上下に揺れることに気がついた。これは私が作業工程をチェックしているときに毎回見られるものではなく、録画していた映像にだけ確認できた。そのためドアの揺れは通常起こらないもので、映像を撮影したときに偶然発生したものであると考える。私はドアの揺れが製品の傷発生に関与しているのではないかと考えた。そこで私はドアと車体を取り付けている下図のヒンジ部分に着目した。Door off 工程ではヒンジとボルトにより車体に取り付けられているドアを外すのであるが、ドアを外した瞬間の揺れにより車体に付属しているヒンジ部分がドアと接触し傷が発生する要因になっている可能性がある。そこでなぜドアの揺れが発生してしまうのか検討したところ、以下の二つの要因が考えられた。

- オペレーターが車種選択を間違える
- 取り外したドアを支えるハンドリングエイドのバランスが悪い

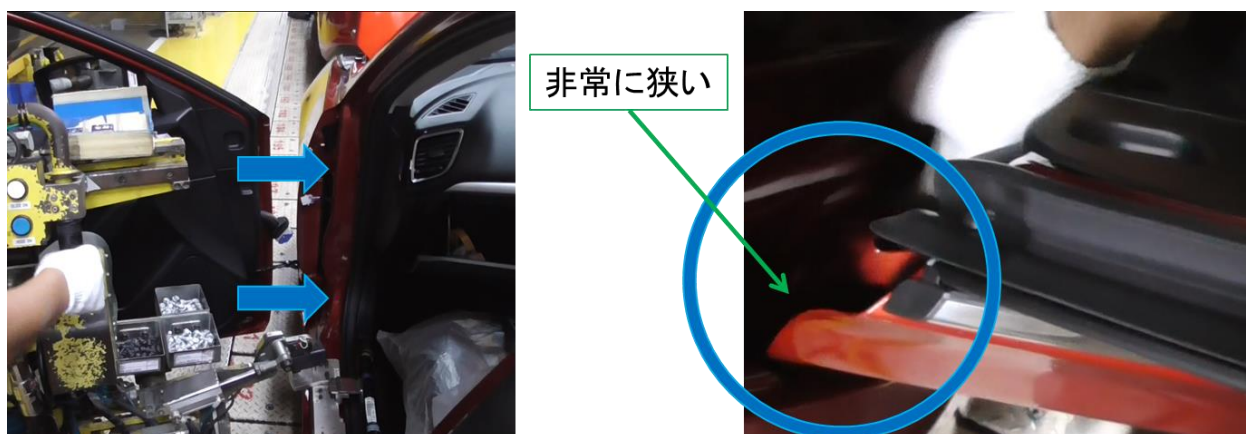
Fig. 4 ドアの取り付け作業

Door on 工程ではドアを車体側に引き寄せて作業を行う。そのときのドアと車体の隙間が非常に狭いため、少しの作業ミスで容易にドアと車体が接触する危険が伴ってしまう。また、Door on 工程では Door off 工程よりも作業が多く、複数の道具を使用することから道具による傷も発生する可能性があると考えた。しかし、実際のところ使用する道具や道具箱には厳重にプロテクターやクッション材が施されていたため、道具の使用により道具と製品の接触による傷の発生は考えにくいと判断した。そのため私は Door on 工程の傷が発生する要因はドアと車体の隙間の狭さによるドアと車体の接触で傷が発生する可能性が高いと結論づけた。

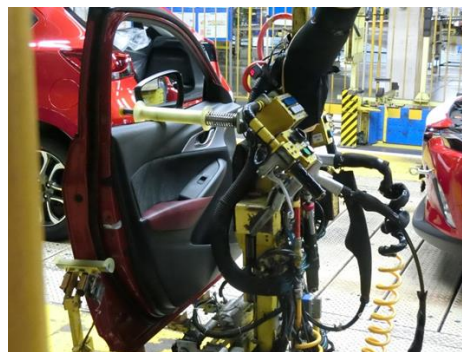
Fig. 5 ハンドリングエイド

自動車の種類ごとにドアの取り付けるときの高さや角度は異なっている。そのためオペレーターは自動車ごとにハンドリングエイドの設定を切り替え、高さや角度を正しく設定する必要がある。ハンドリングエイドの設定を切り替えた後は人の手により微細な位置調整を行い、ドアを支えて取り外しを行う。高さが正しく設定できていなかった場合、人の手で微調整しドアを取り外すとドアが元の高さに戻ろうと動くため揺れが発生する。

先ほど述べたようにハンドリングエイドは空気平衡器の空気圧により高さを制御されている。しかし、空気平衡器は繊細であるため少しの重量変化により空気圧が変動してしまう。例えばハンドリングエイドの重量変化により空気圧が変化することもある。ハンドリングエイドにはドアの取り外しの際に使用される道具が備えられている。作業時にハンドリングエイドから道具を取り出すことで、ハンドリングエイド全体の重量が変化し、空気平衡器の空気圧に影響を与えてしまう。結果、ドアの揺れの要因になってしまうと考えた。

“自動車の車種選択をシステムに組み込み自動化する”

これは製造する自動車のオーダーをシステムに入力することでオペレーターが自動車の車種選択のミス無くすことを狙いとしている。これによりオペレーターは車種選択のボタンを押す行為と車種の判別を省くことができる。一見、このような容易な作業を省くことに意味があるのかと考えてしまうが、自動車などの大量生産を行う企業では一つの作業を何百回、何千回と繰り返すこともあるため、作業者の負担を考慮すると意味のあるものであると考えられる。

“空気平衡器を電気平衡器に取り替える”

ハンドリングエイドの高さ制御を電気平衡器に取り替えることでドアの揺れを抑えることができると考えた。空気圧の変化を受けやすい空気平衡器より、電気信号により高さをきっちり制御できる電気平衡器の方が、ハンドリングエイドの機能を考えるとより適していると判断した。また、電気平衡器をコンベアに接続することでドアと車体を同じ速度で動かすことができる利点がある。これによりドアを取り外した瞬間のドアと車体の移動速度の違いによる接触を防ぐことができる。

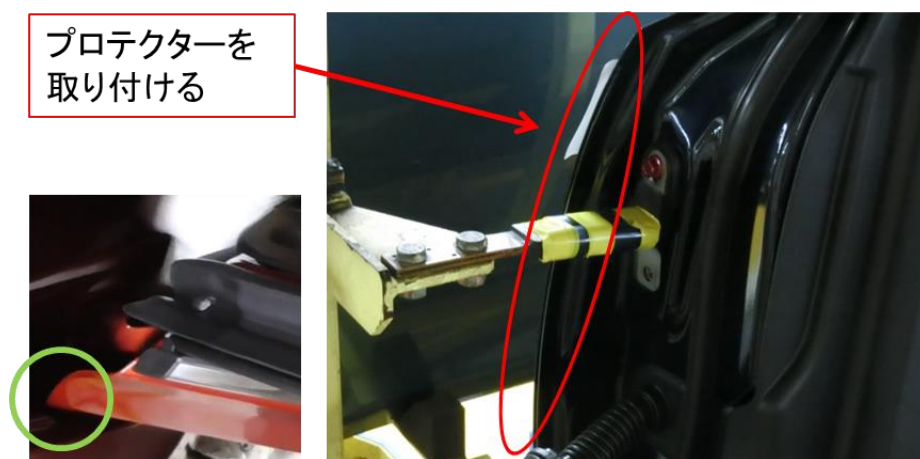
Fi.8 改善案

Door on 工程では車体とドアの隙間の狭さが要因と考える。しかし、隙間を広くしようとするならばヒンジ部分の寸法を変更しなくてはならず、製品の寸法に影響を与えることになるので現実的ではない。そのため製品の寸法に関すること以外で改善案を考えることにした。

“ドアの淵部分にプロテクターを施す”

車体側には多くのプロテクターが装着されていたが、ドア側にはプロテクターが施されていなかったことに私は着目した。ドアの淵部分にプロテクターを装着することで、ドアの淵部分が車体に接触し傷が発生することを回避できるのではないかと考えた。ただしドアと車体の隙間は狭いため厚さが太いプロテクターを使用すると、ドアの取り付け作業時に影響が出る可能性がある。そのため作業に影響が出ないようにプロテクターの寸法をなるべく薄くする必要がある。
