わがまち防災マップ スマイルプランII (中筋地区・A C D住区)

高屋東小学校区住民自治協議会・広島大学防災・減災研究センター協働、東広島市危機管理課支援; 2020年3月版

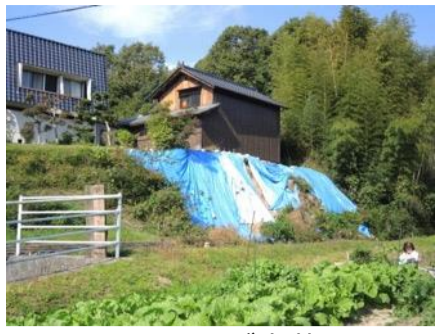
①のり面が崩落し畑に流れ込んだ

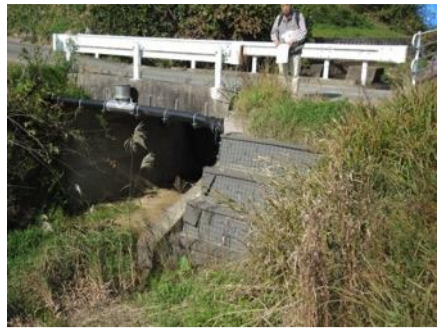
②橋台部が崩壊。対策工事後状況

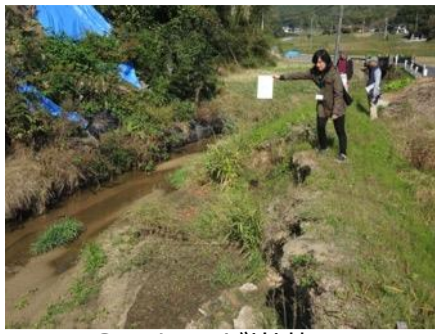
③のり面が崩落し川に流れ込んだ

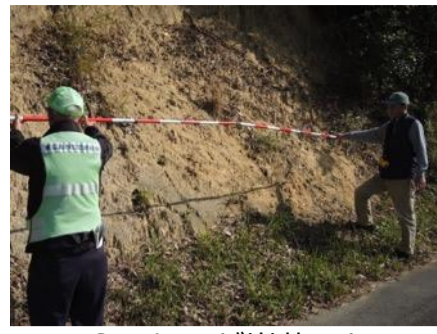
④のり面が崩落した

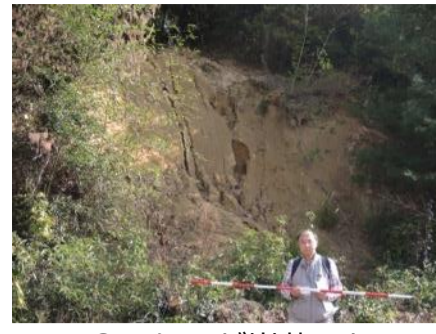
⑤のり面が崩落した

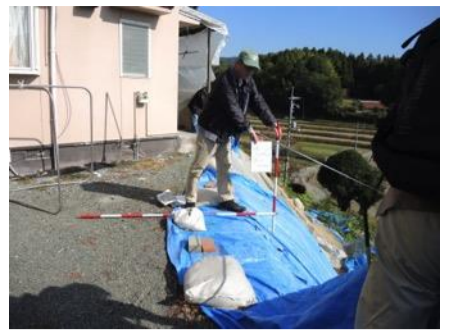
⑥崩れたのり面

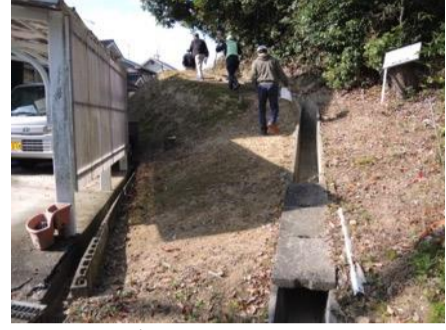
⑭水路が狭く溢れやすい

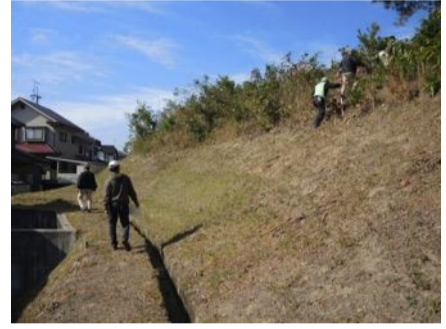
⑩水路が狭く溢れやすい。のり面崩落の危険性あり

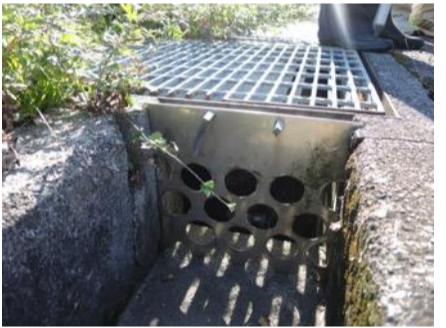
⑯側溝が詰まり溢れた

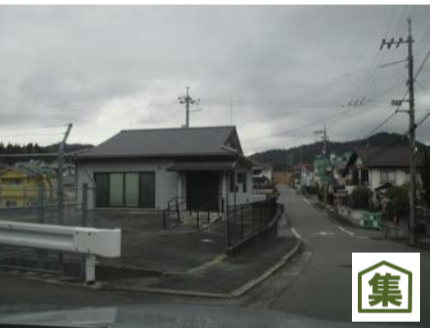
⑮D住区集会所 水の溢れに注意

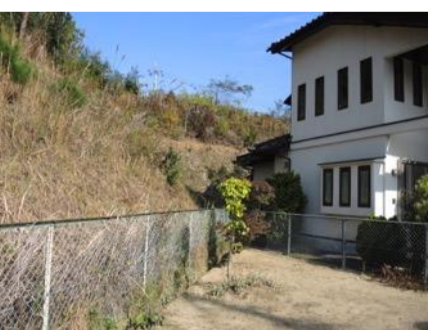
⑮のり面崩落の危険性あり

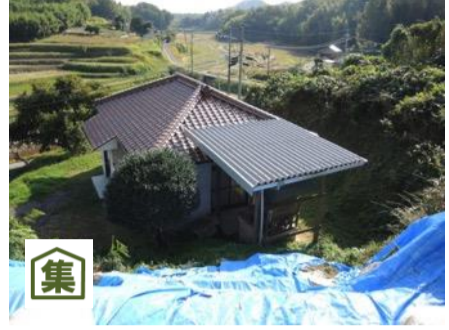
⑦中筋集会所 (屋根一部破損)

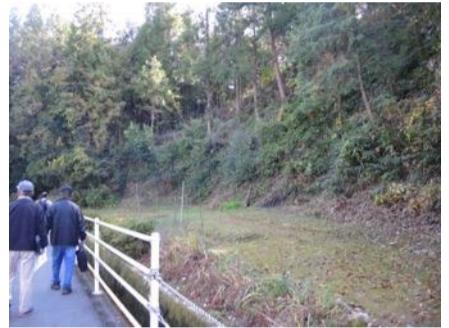
⑧山が崩れて水路をふさぐ可能性がある

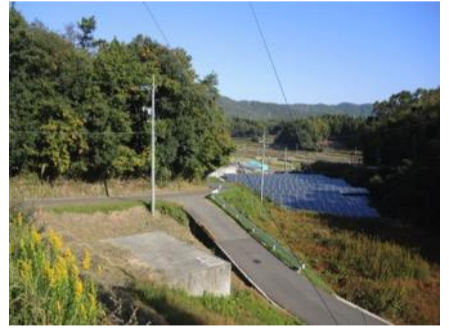
⑨水路に落ち葉がたまり水が溢れる

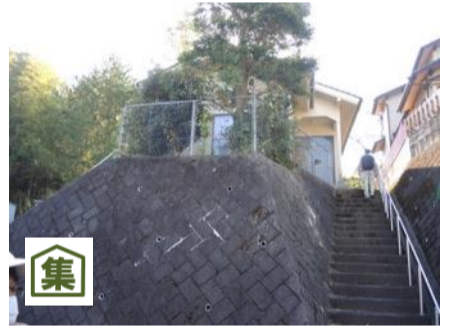
⑩A住区集会所 石段がずれている

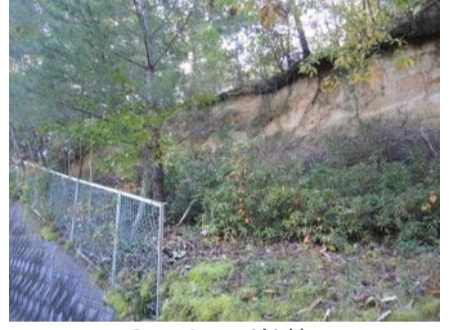
⑪のり面崩落の危険性あり

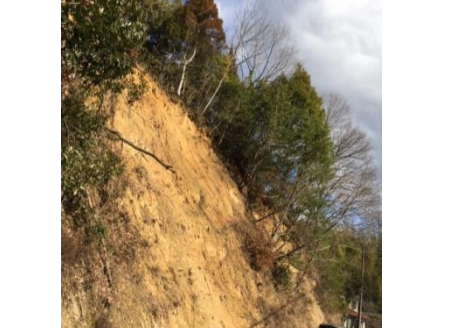
⑫斜面崩壊
