平成30年7月豪雨による 洪水・氾濫災害の要因と対策

広島大学大学院工学研究科 河原能久

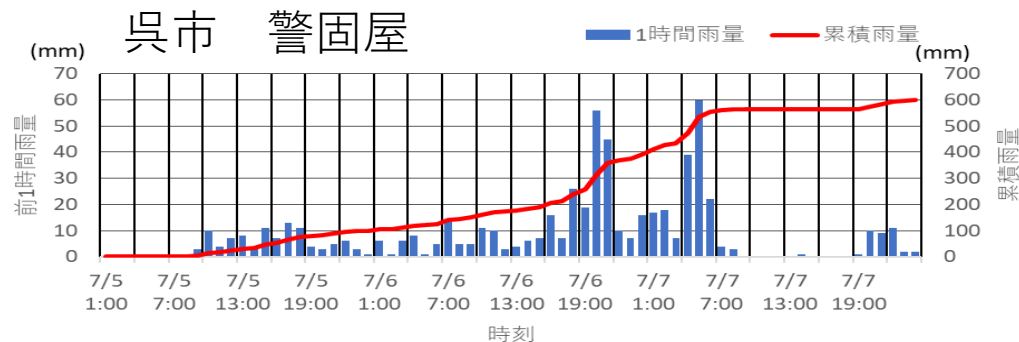
広島県での長時間にわたる降雨

- 雨量強度は7月6日の夜と7月7日の早朝の2回ピークを示した。
- 雨量強度は、極めて大きい訳ではなく、長時間にわたり降雨が継続したため、積算雨量が大きい。

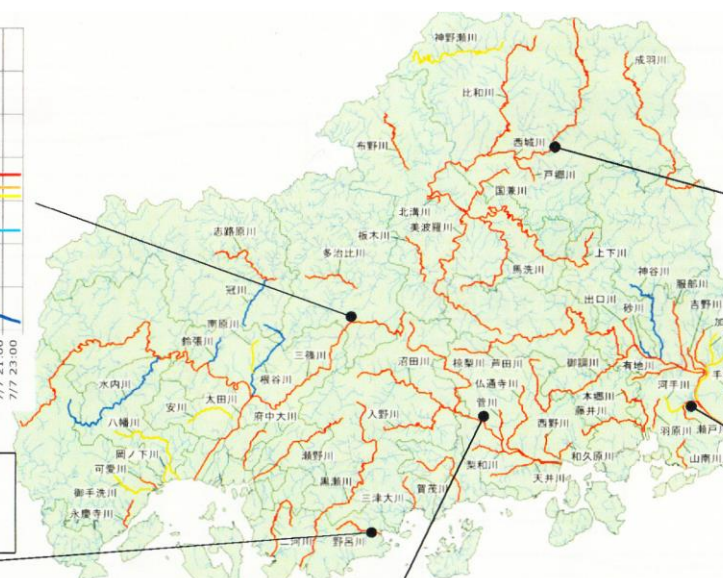
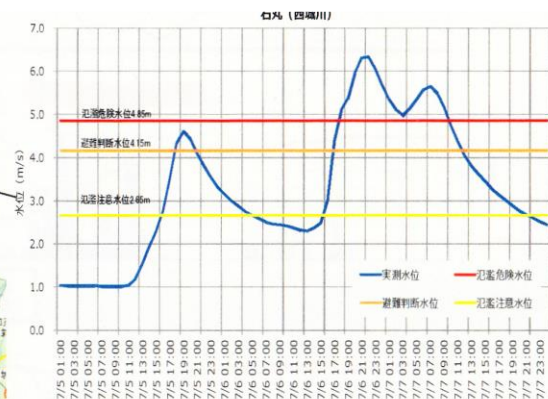
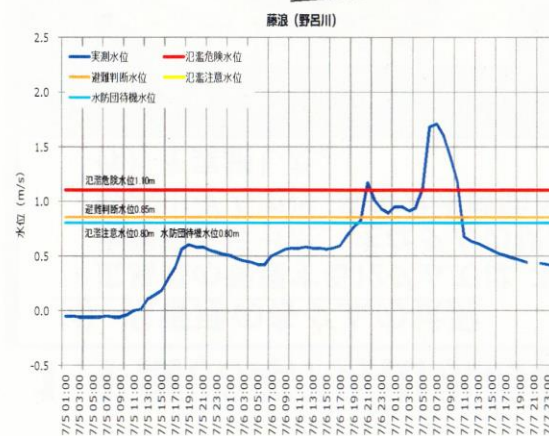
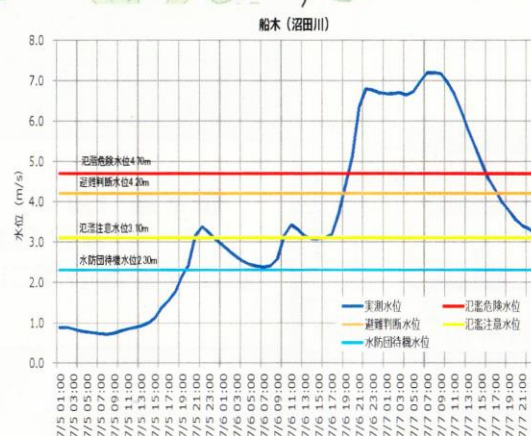
広島県管理河川の長時間にわたる高水位

- 凡例
- 避難危険水位超過河川 (Rivers where evacuation danger water level was exceeded)
 - 避難判断水位超過河川 (Rivers where evacuation judgment water level was exceeded)
 - 避難判断水位未満河川 (Rivers where evacuation judgment water level was not reached)

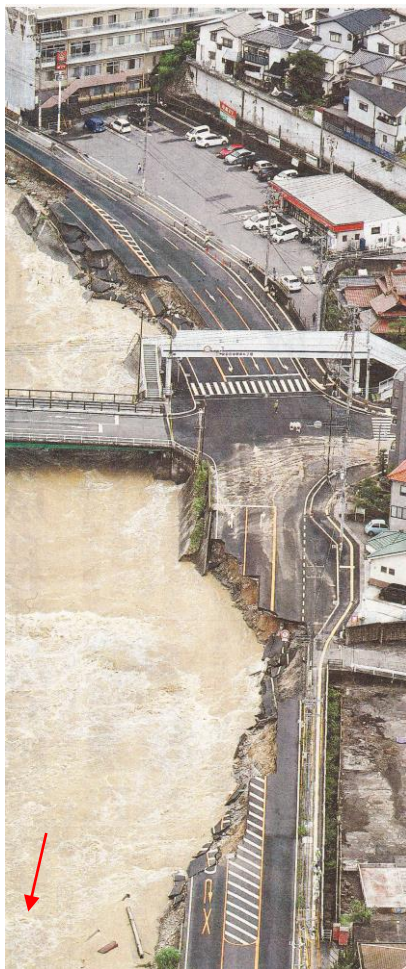
瀬野川の護岸の被災

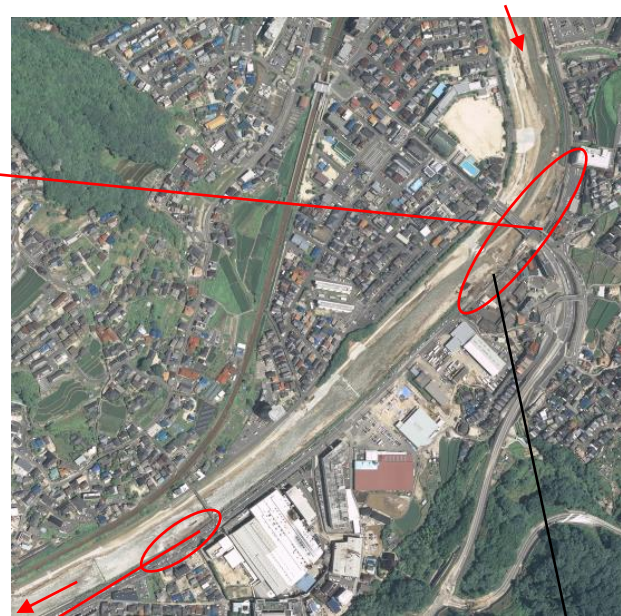
国道2号線の被災

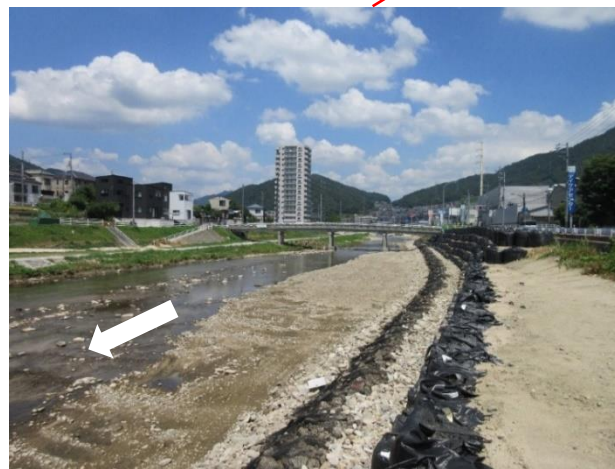
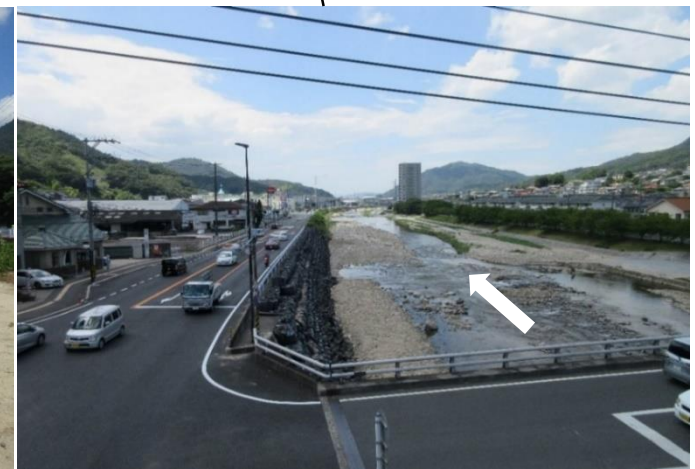
大規模な側岸侵食

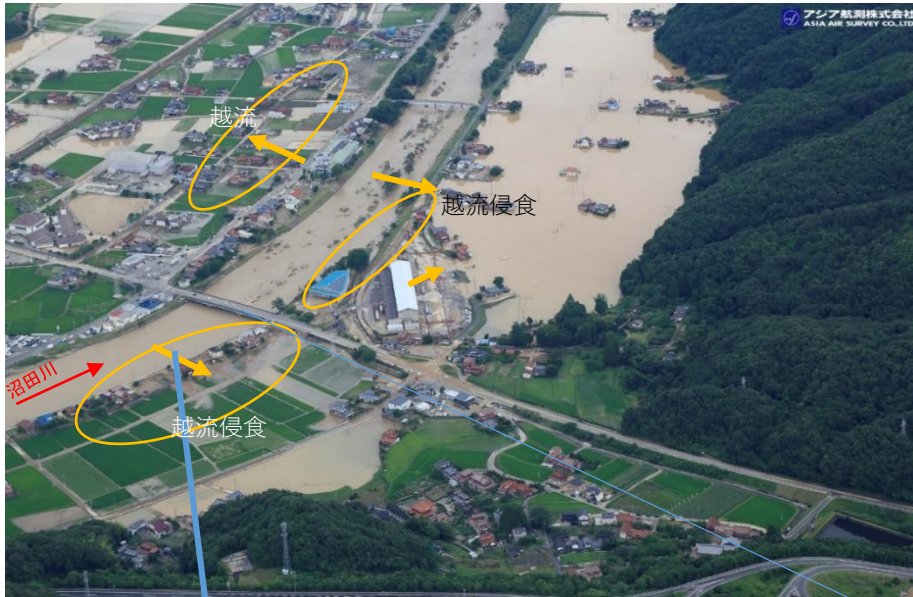
沼田川の越水・破堤氾濫（船木地区）

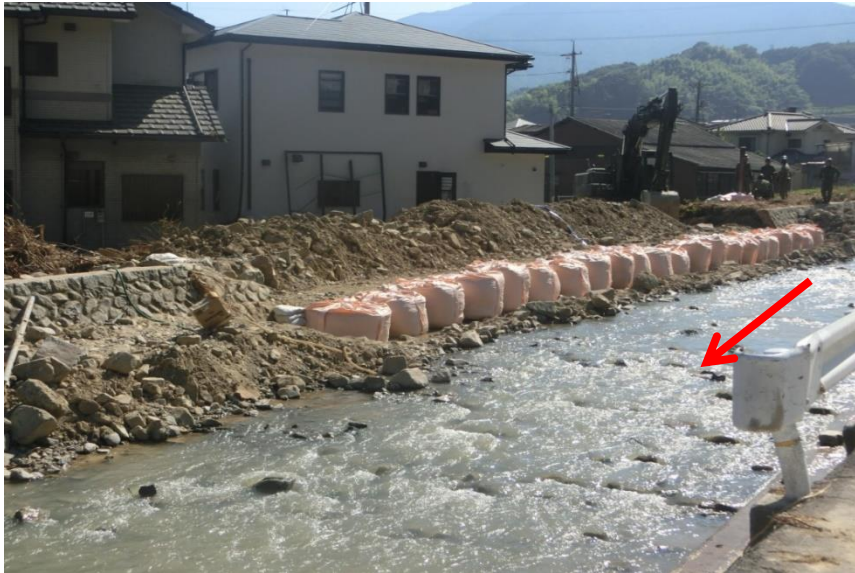
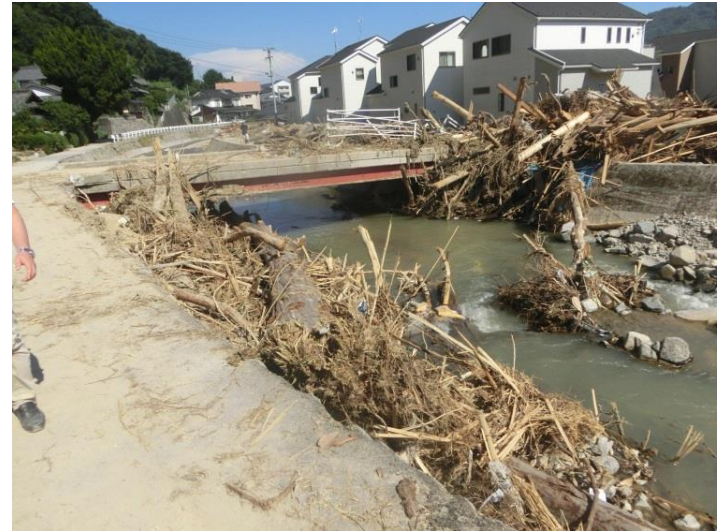
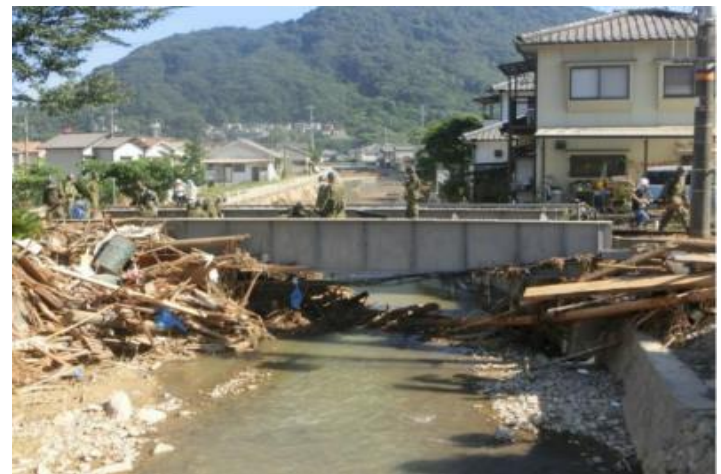
中畑川の破堤と越流

- 土石流の発生に伴って多量の流木と土砂が中畑川に流入.
- 洪水流によって側岸の侵食・破堤が発生するとともに、流木が橋梁に捕捉され、越流による氾濫が発生.
