# 平成29年7月九州北部豪雨 による土砂・洪水氾濫の特徴 ～福岡県朝倉市での事例～

九州大学大学院農学研究院  
環境農学部門森林環境科学講座  
森林保全学分野  
准教授 水野秀明

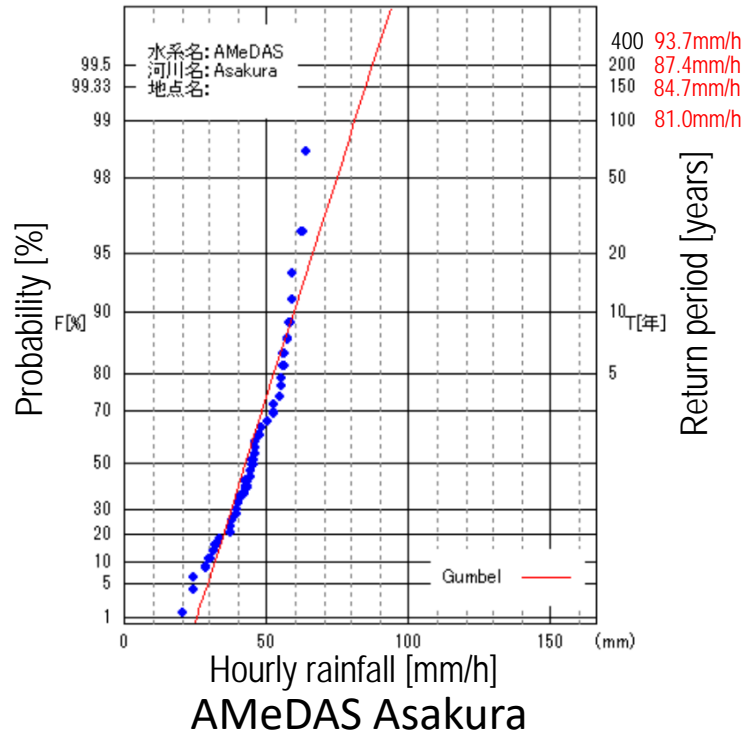
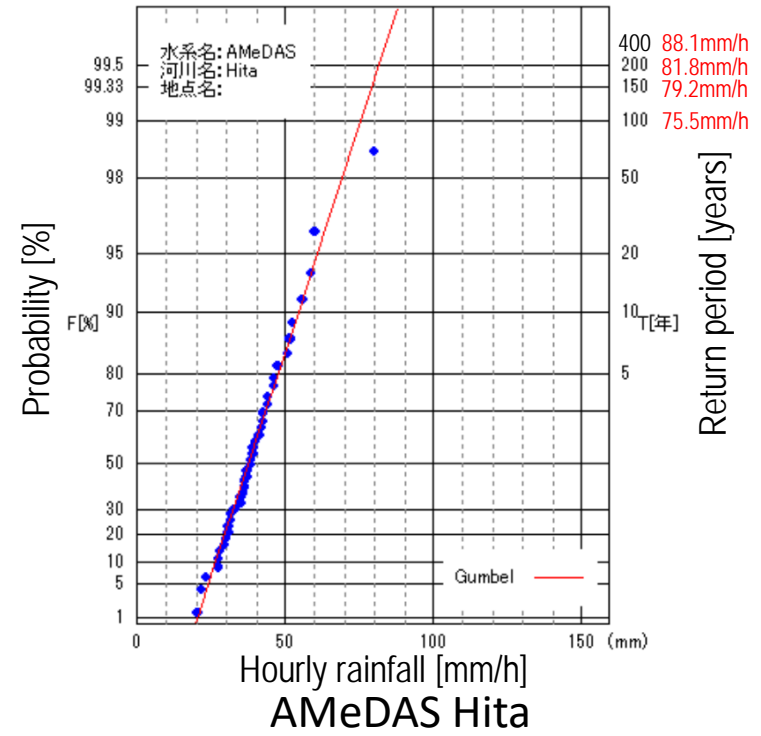
# Frequency and Probability Analysis

Analyse with "Hydrological Statics Utility" by Japan Institute of Country-ology and Engineering.  
 ([http://www.jice.or.jp/tech/software/rivers/hydrology/programdl/dl?questionnaire=software\\_dl02](http://www.jice.or.jp/tech/software/rivers/hydrology/programdl/dl?questionnaire=software_dl02))

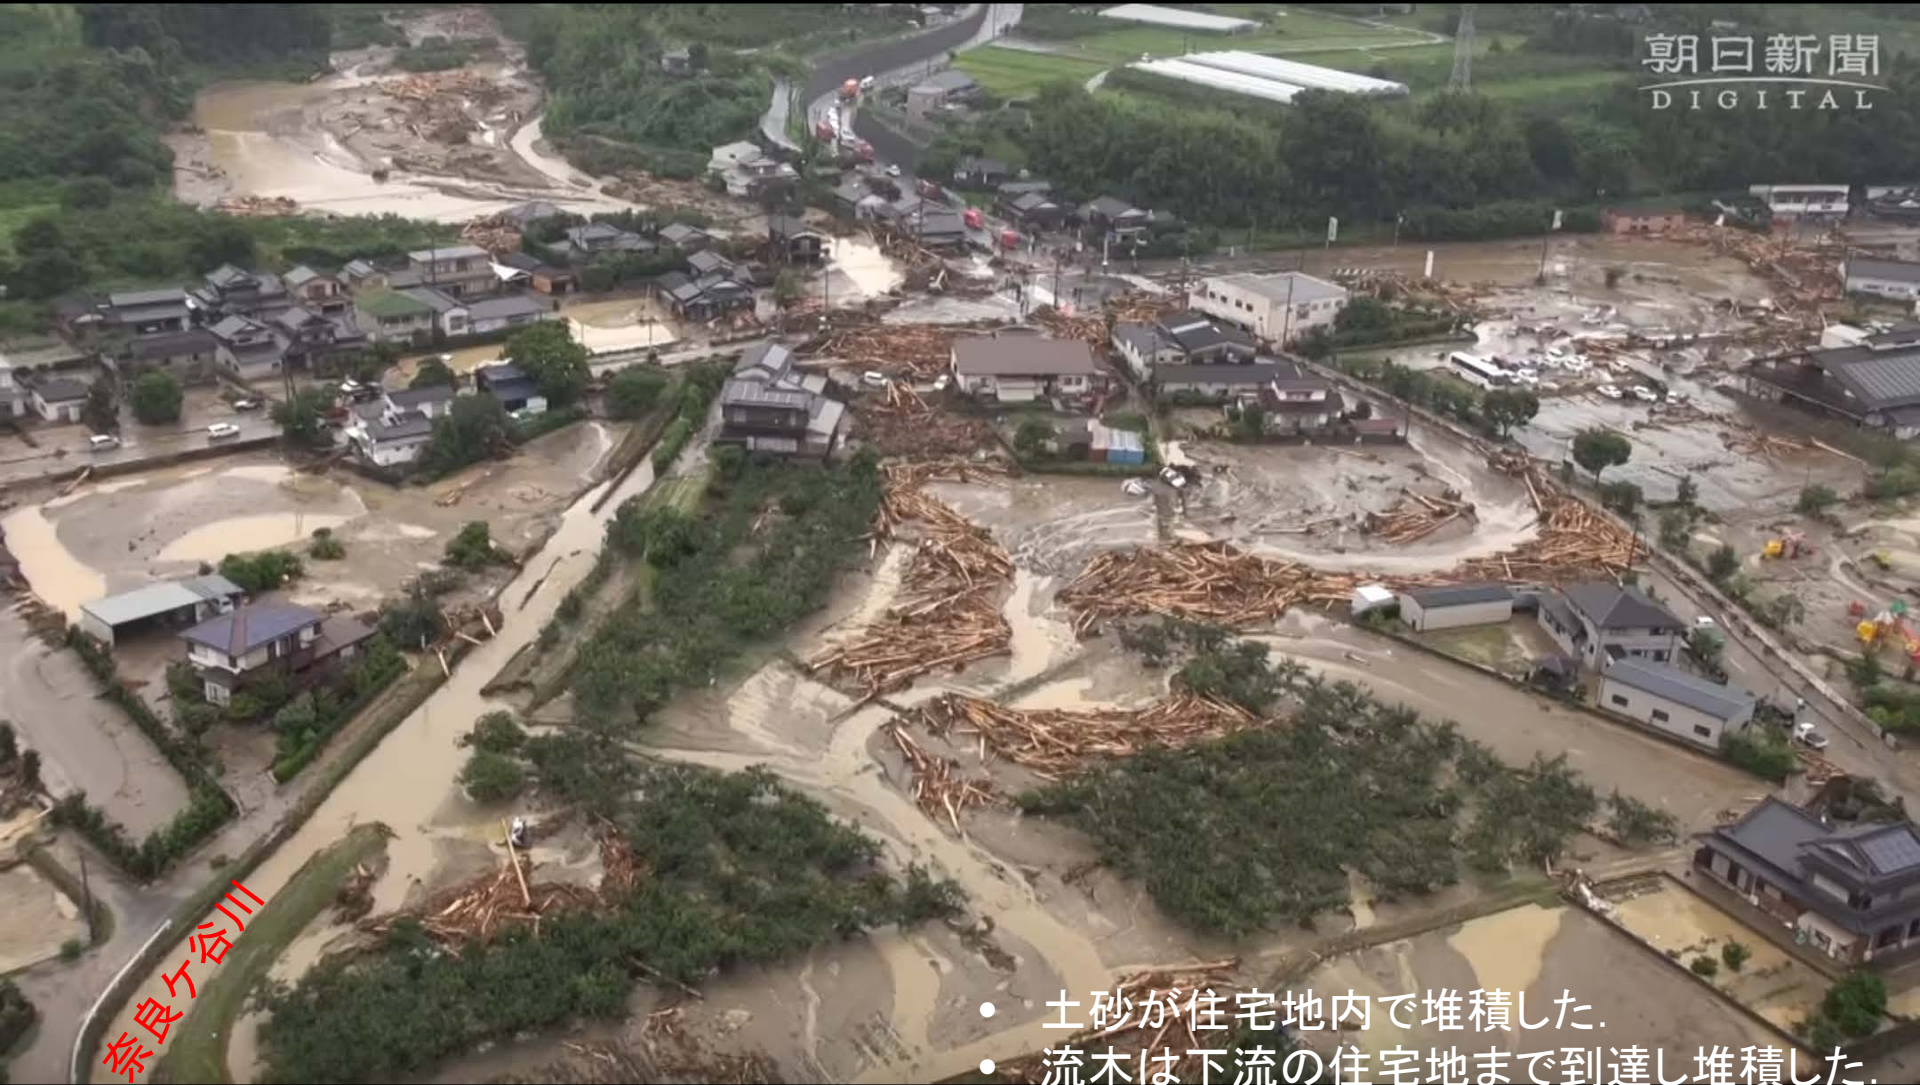
# 奈良ヶ谷川下流域での土砂・洪水氾濫

【空撮】 豪雨で流木と土砂が流れ込んだ福岡県朝倉市の住宅地

- 土砂が住宅地内で堆積した。
- 流木は下流の住宅地まで到達し堆積した。
