# 調査箇所 | 県道34号線昭和入口周辺

# 被災個所の道路状況と土砂災害危険度

# 浅田病院付近の被災地調査のまとめ

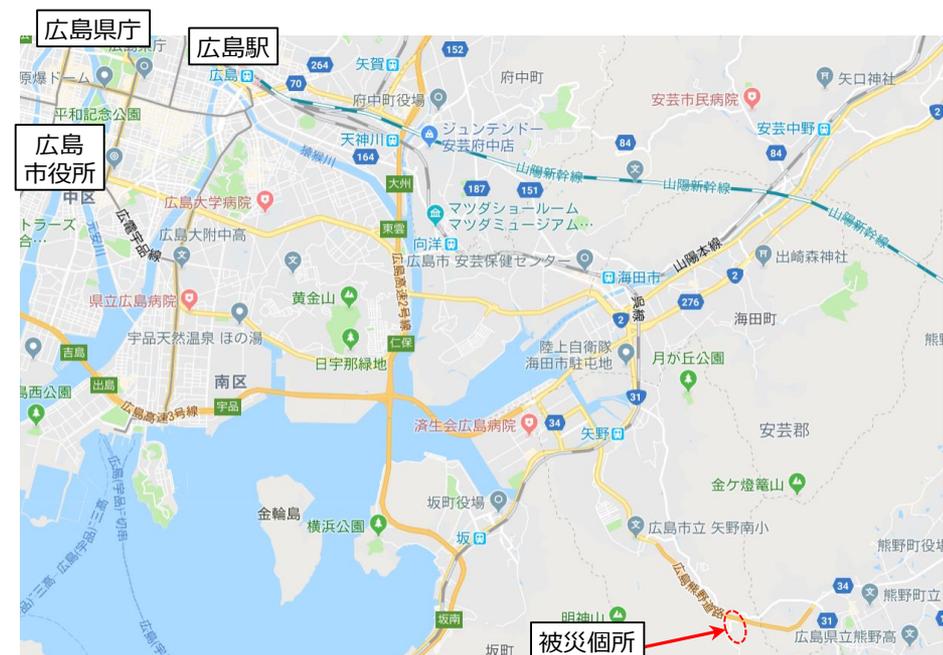
被災現場と発生した土石流の方向

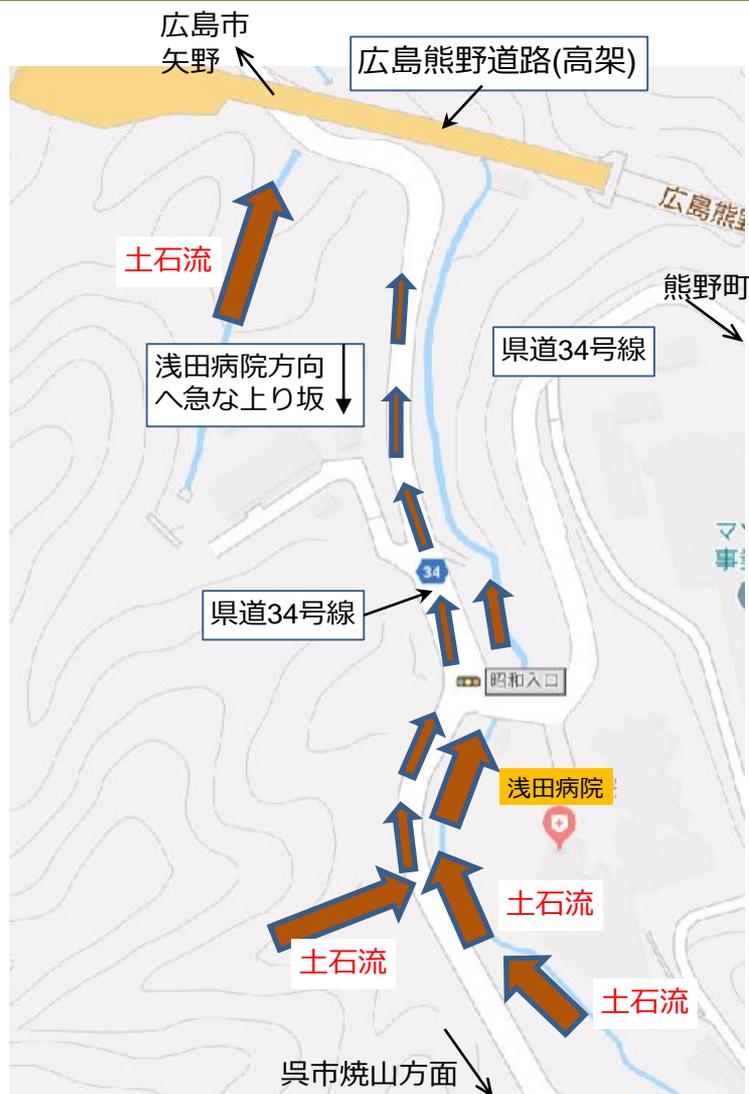
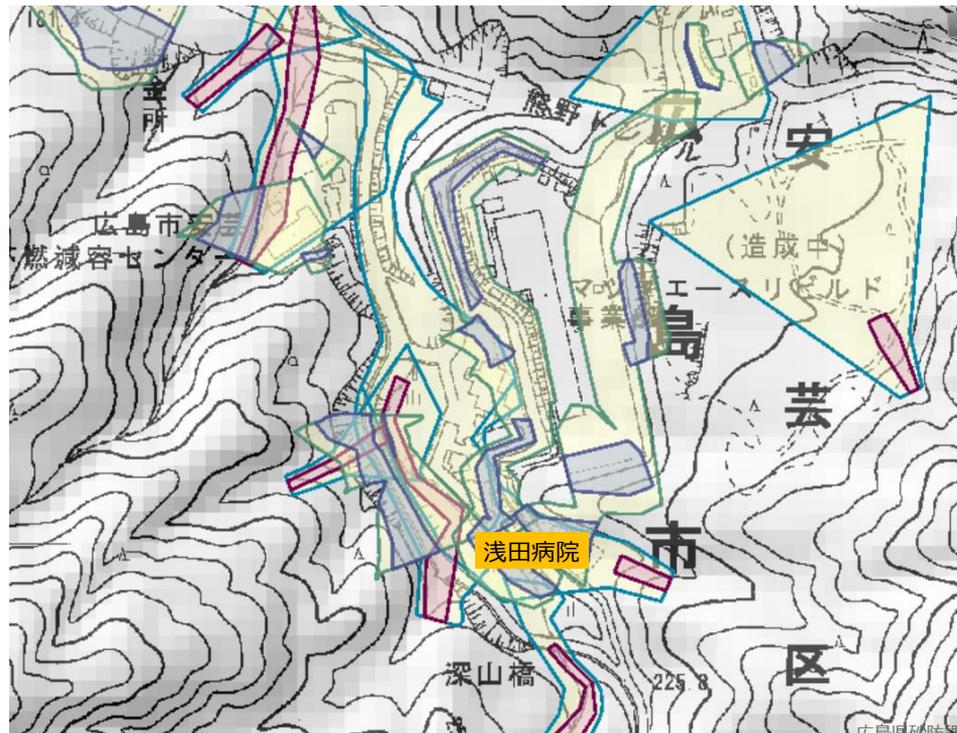
被災個所は県道34号線浅田病院西の昭和入口交差点付近から矢野方面広島熊野道路高架下カーブまでの間の約300mである。

浅田病院の西の駐車場と交差点から焼山方面道路を80m進んだ箇所を出口とする2つの危険溪流があり、その両者から土石流が発生した。

2つの土石流が、交差点付近から高架下方面の下り坂を流下し、道路上の車両を襲った。

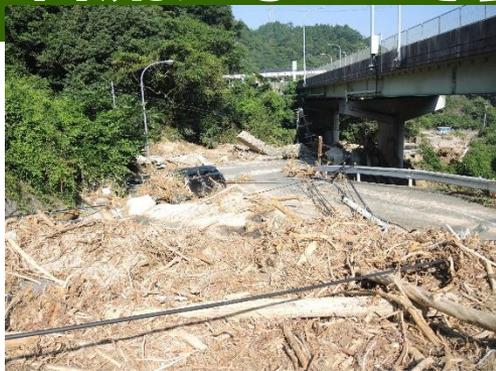
カーブをした先にも流木や車両が流されていた。

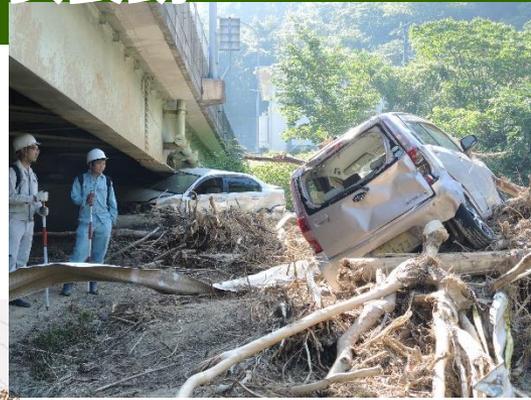
ガード下まで流木等と一緒に押し流された車両

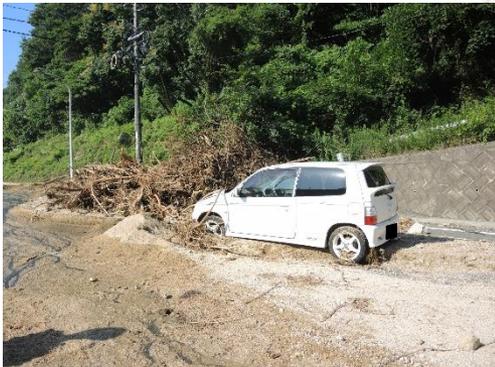
焼山方面道路に流出した土石流による車両の被害

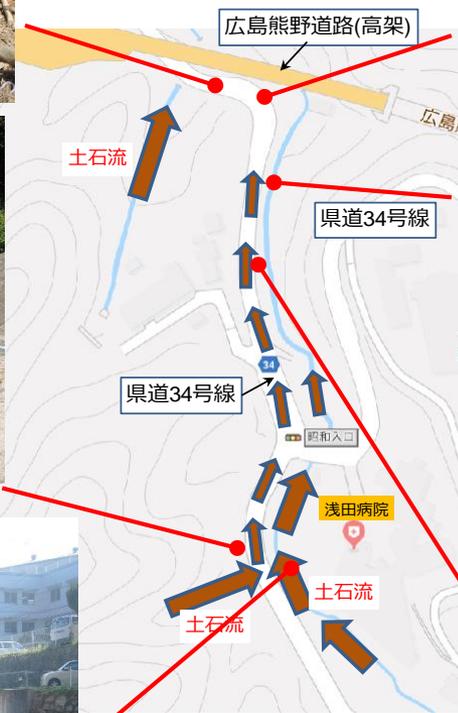
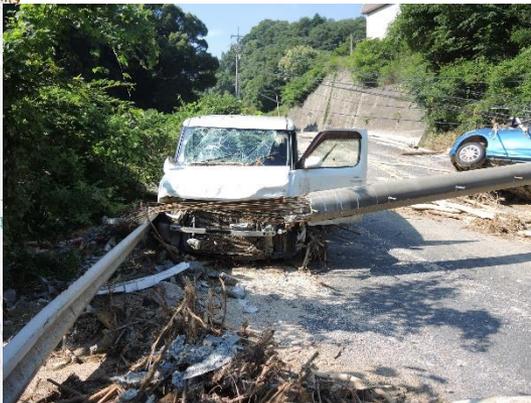
折れたコンクリート製電柱に衝突して大破した車両

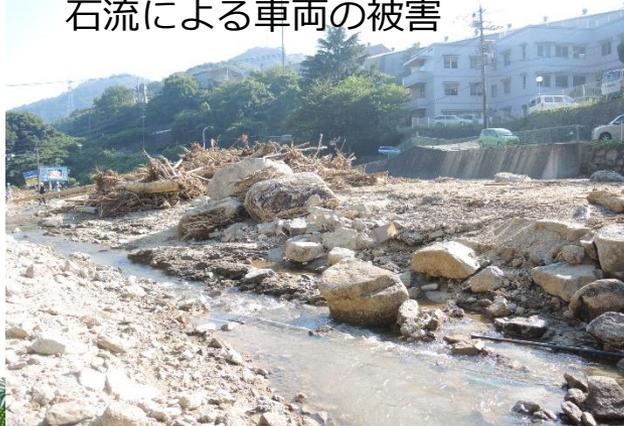
上流からの土石流と西から直行した土石流により一変した浅田病院駐車場

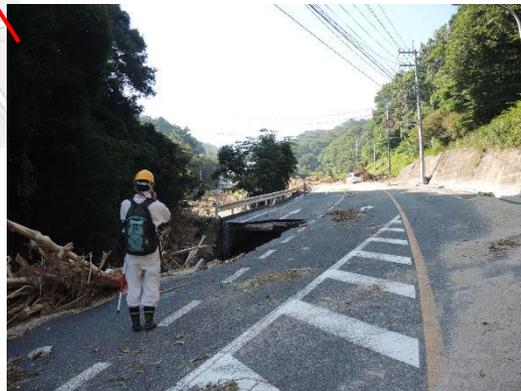
浅田病院方向の左側は川であり、吸い出されて陥没した路面。ガードレールは大きく川側に大きく変形。
