2018年7月豪雨による東広島市・竹原市・ 呉市・熊野町・広島市安芸区での 土砂災害に関する調査(速報)

三浦弘之(広島大学 大学院工学研究科)
山崎文雄(千葉大学 大学院工学研究科)
丸山喜久(千葉大学 大学院工学研究科)

調査概要

目的：土石流および斜面崩壊の発生箇所および被害状況の把握

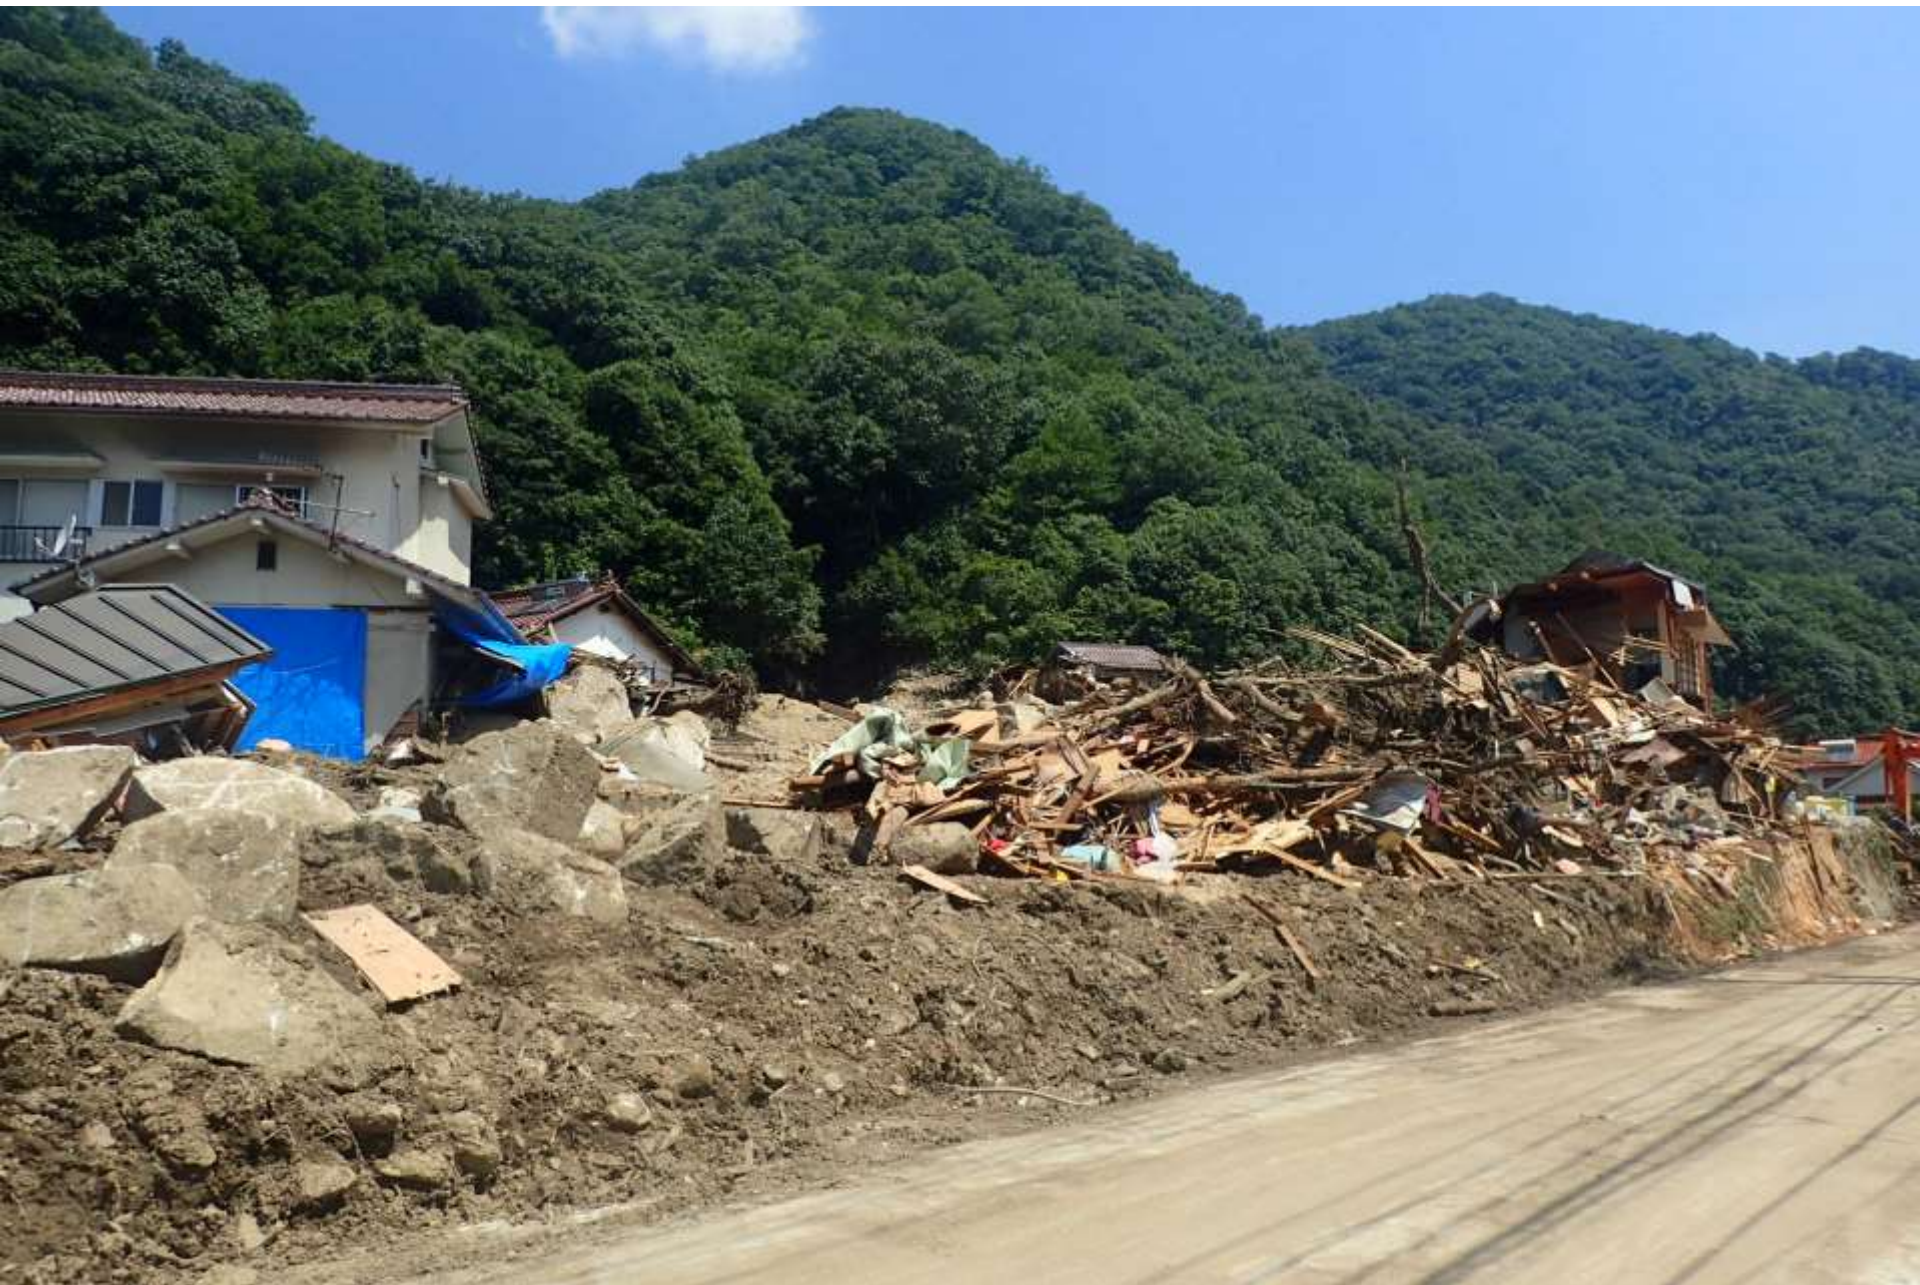
東広島市河内町中河内における土石流

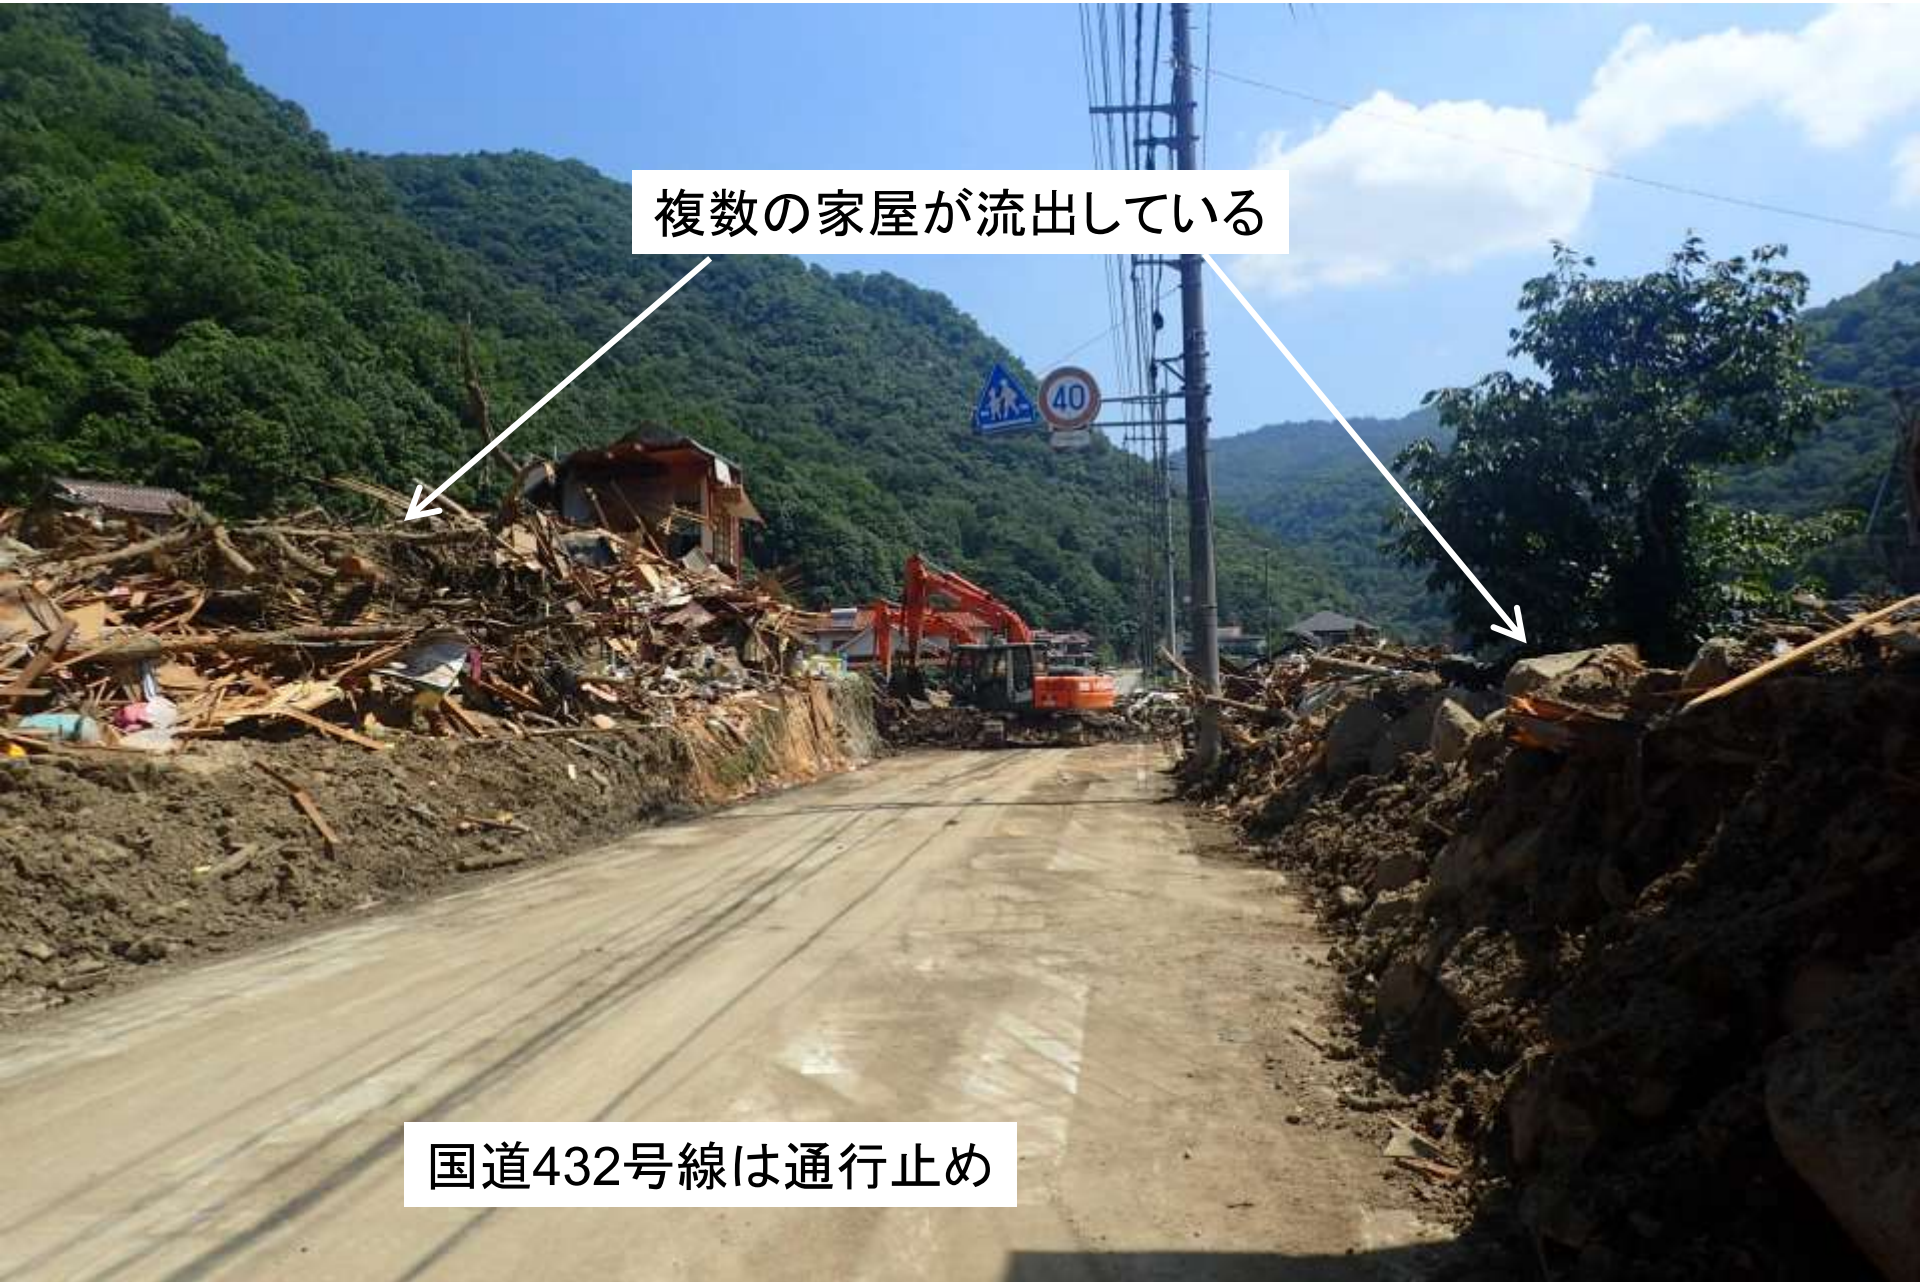
東広島市河内町中河内における土石流

複数の家屋が流出している

国道432号線は通行止め

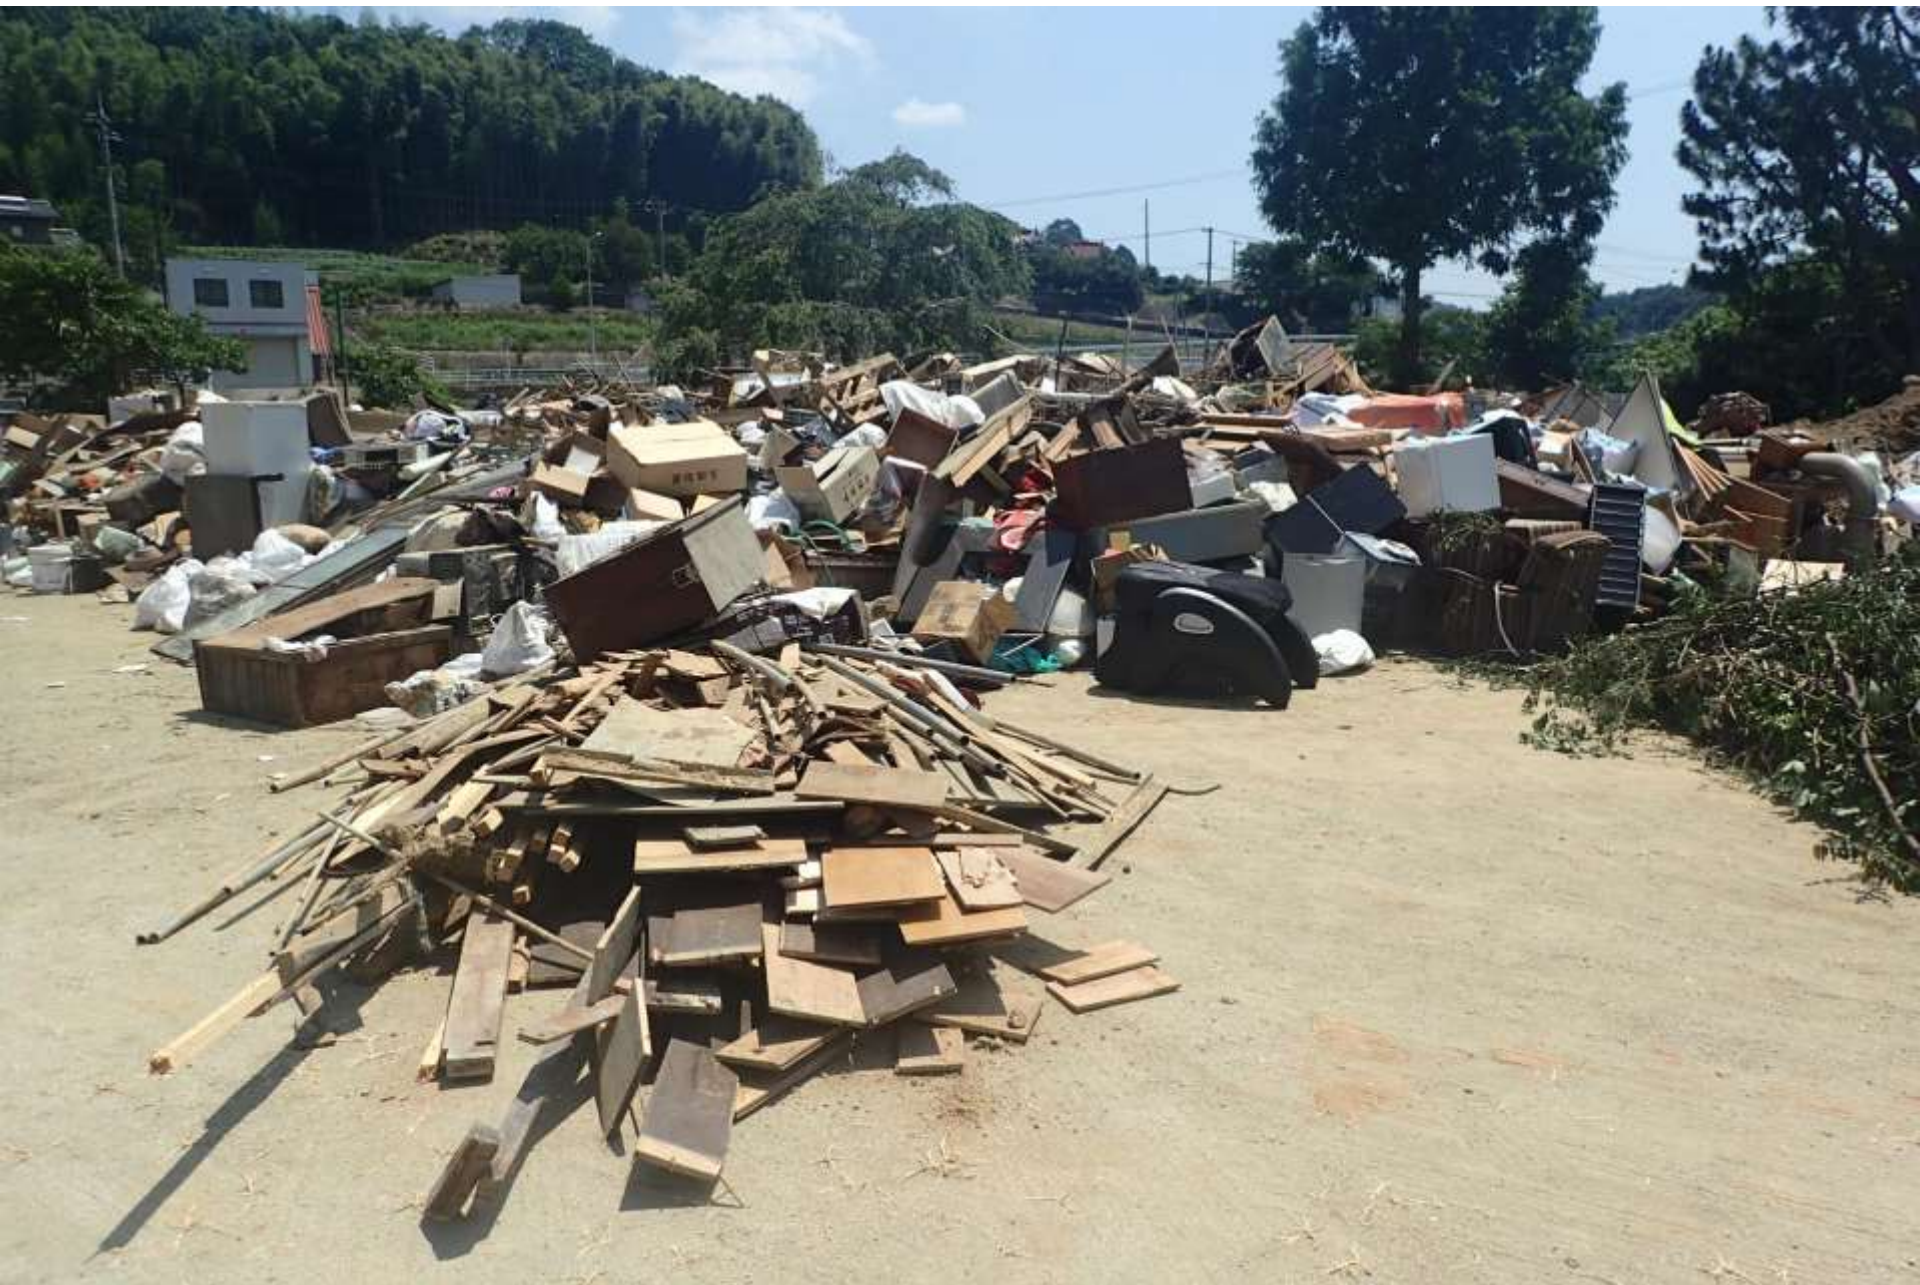
東広島市河内町入野 グラウンドに集められた災害廃棄物

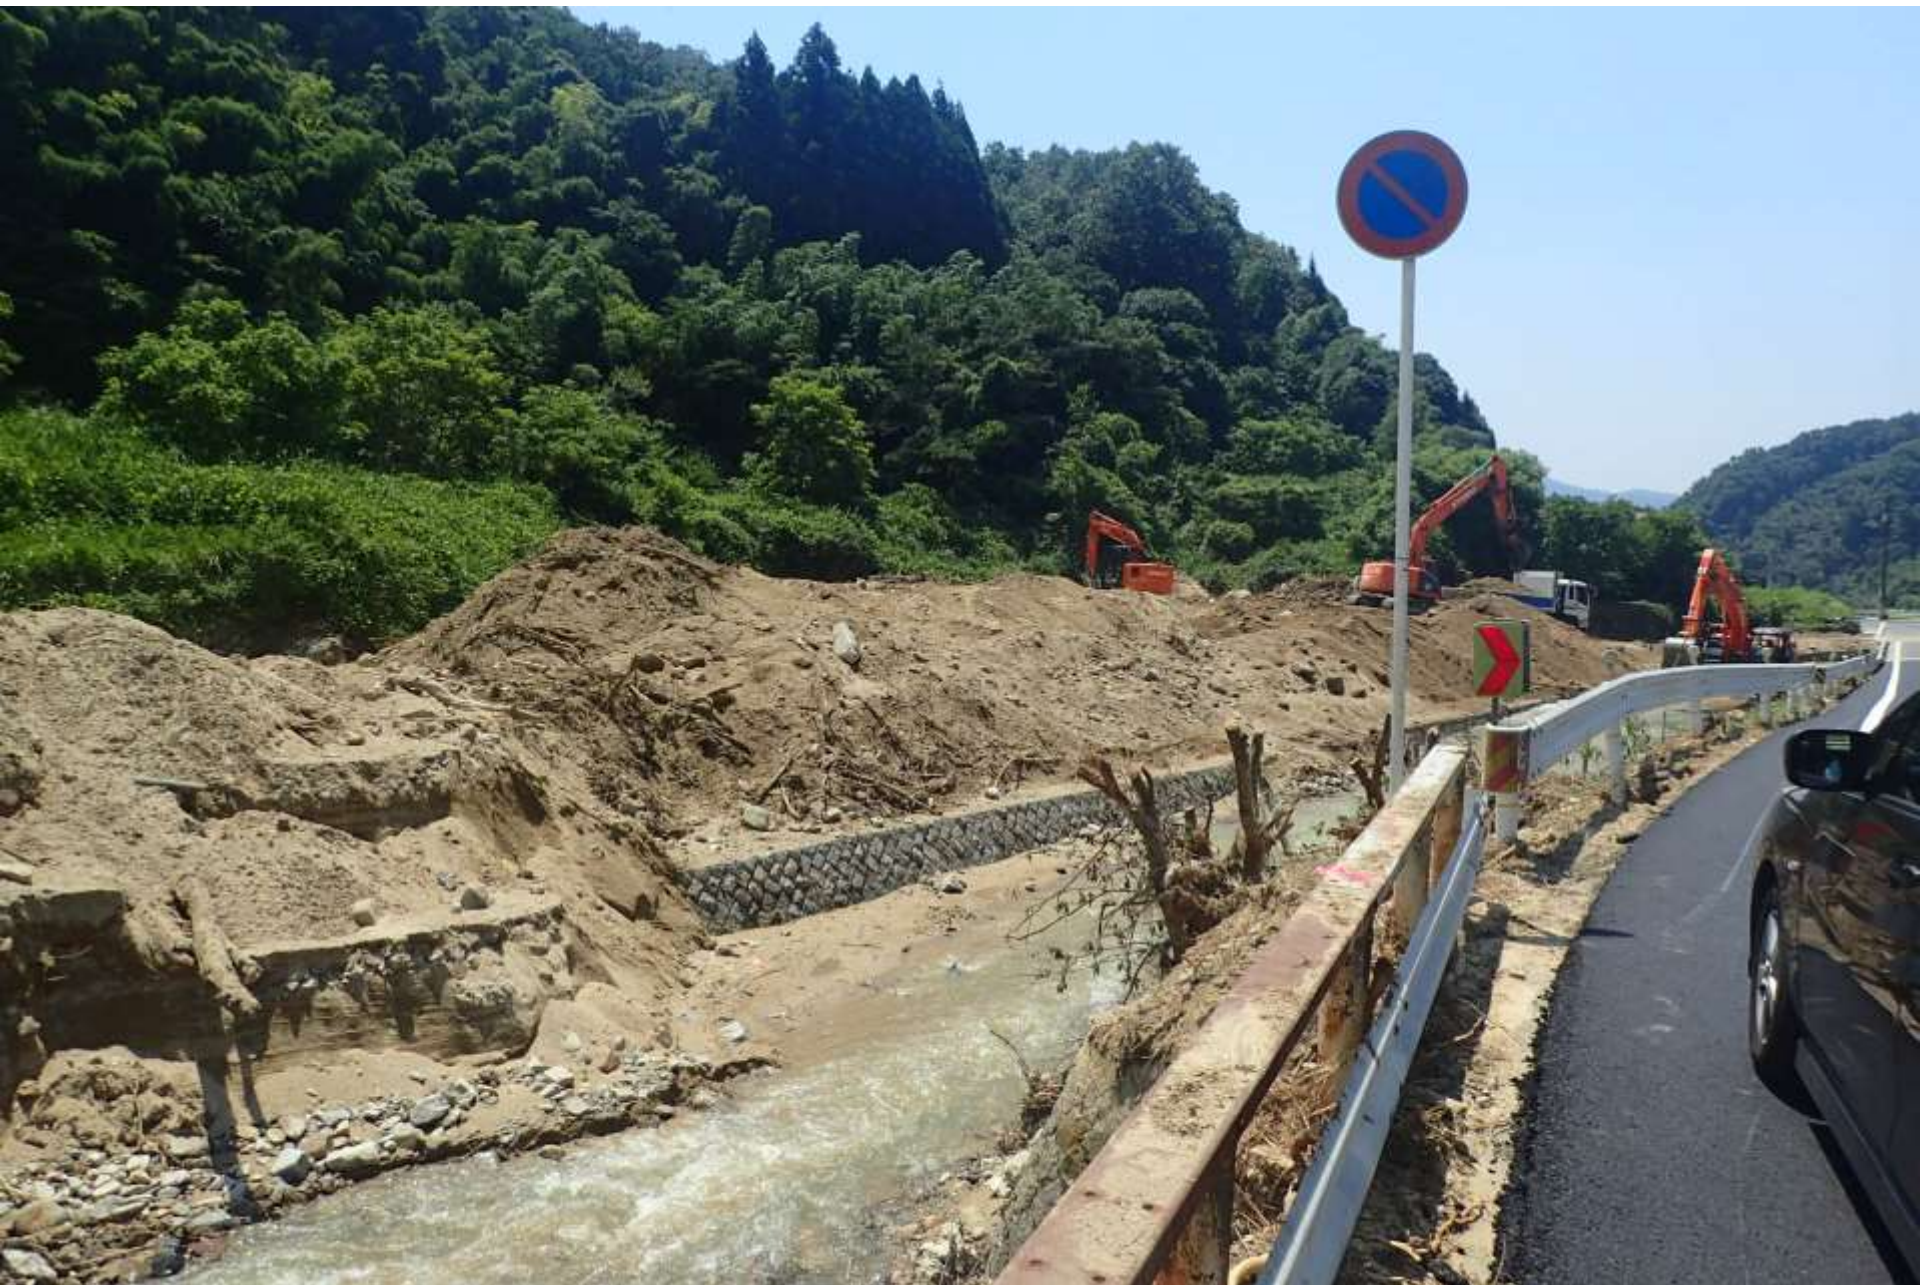
竹原市新庄町 国道432号線沿いの葛子川の氾濫

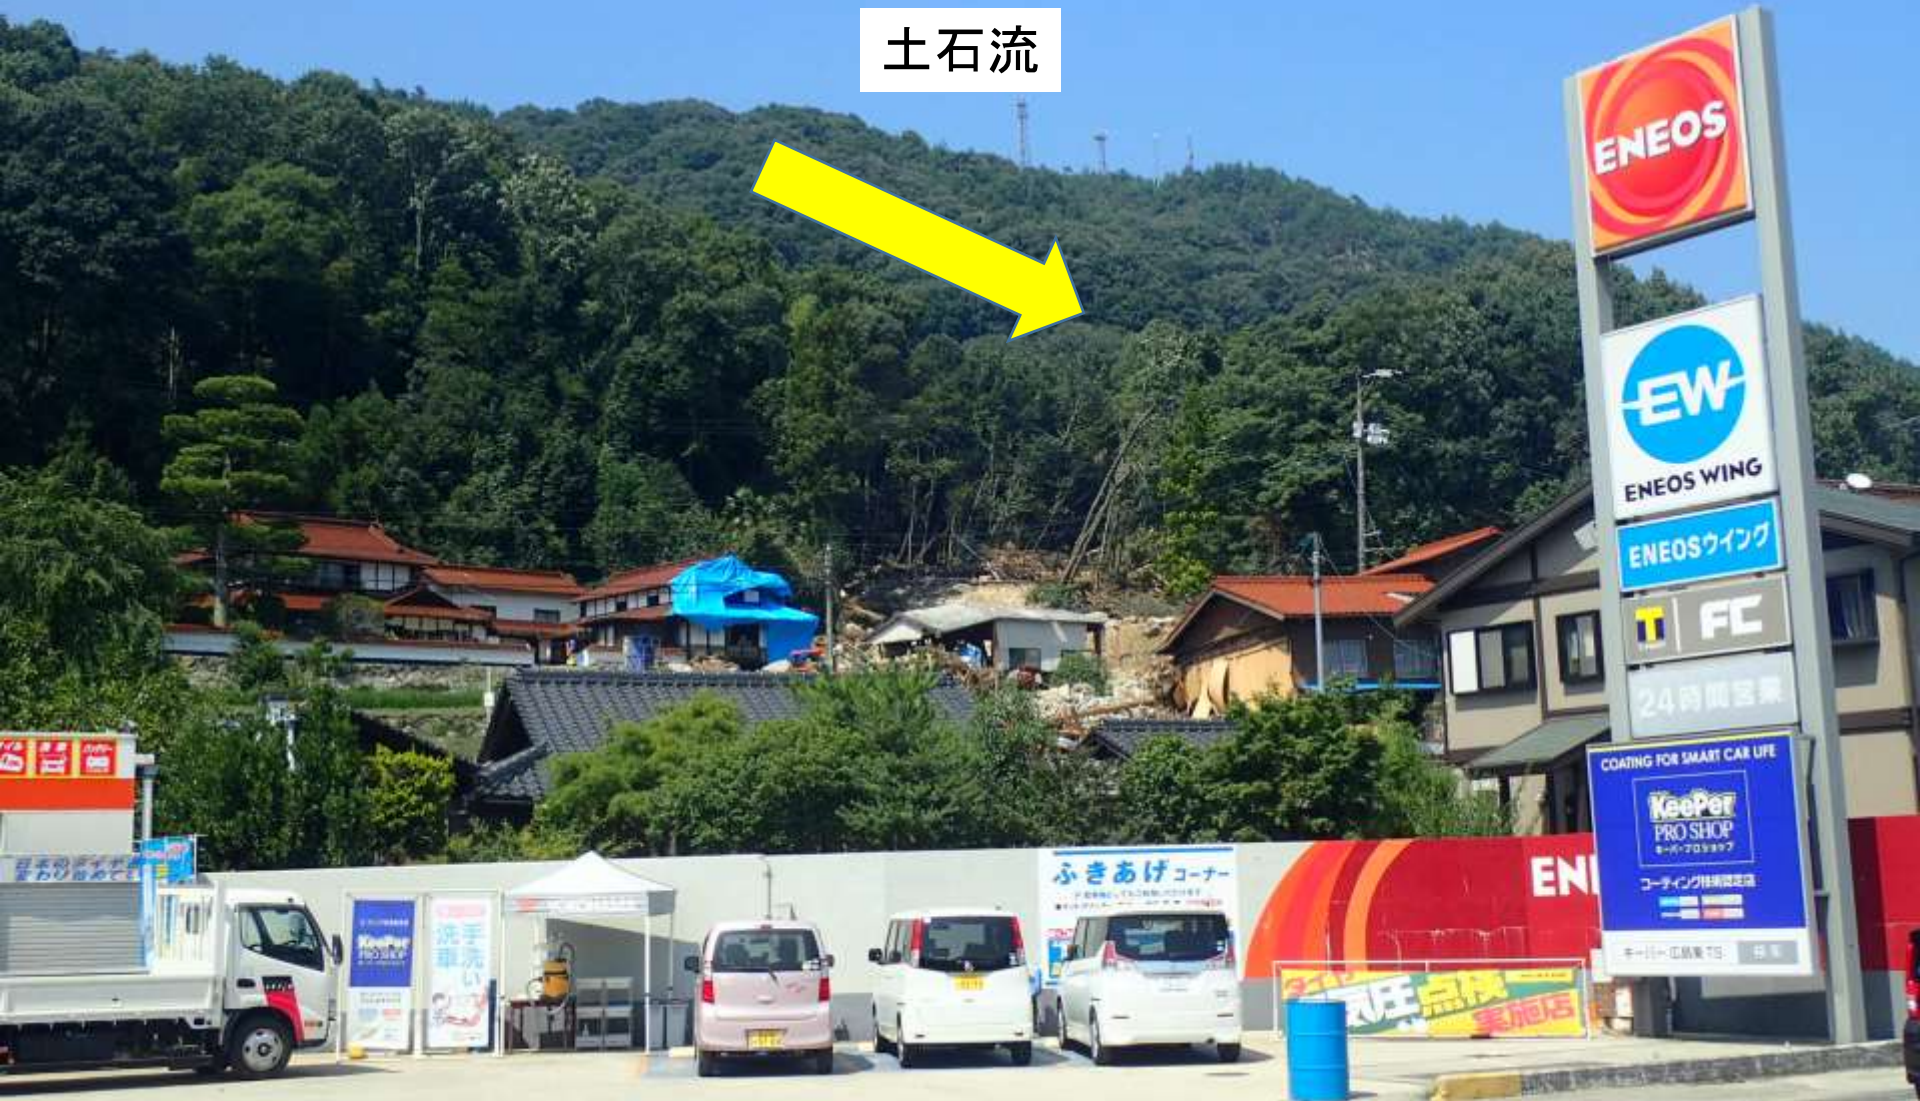
竹原市西野町 国道2号線沿いの斜面における土石流

土石流

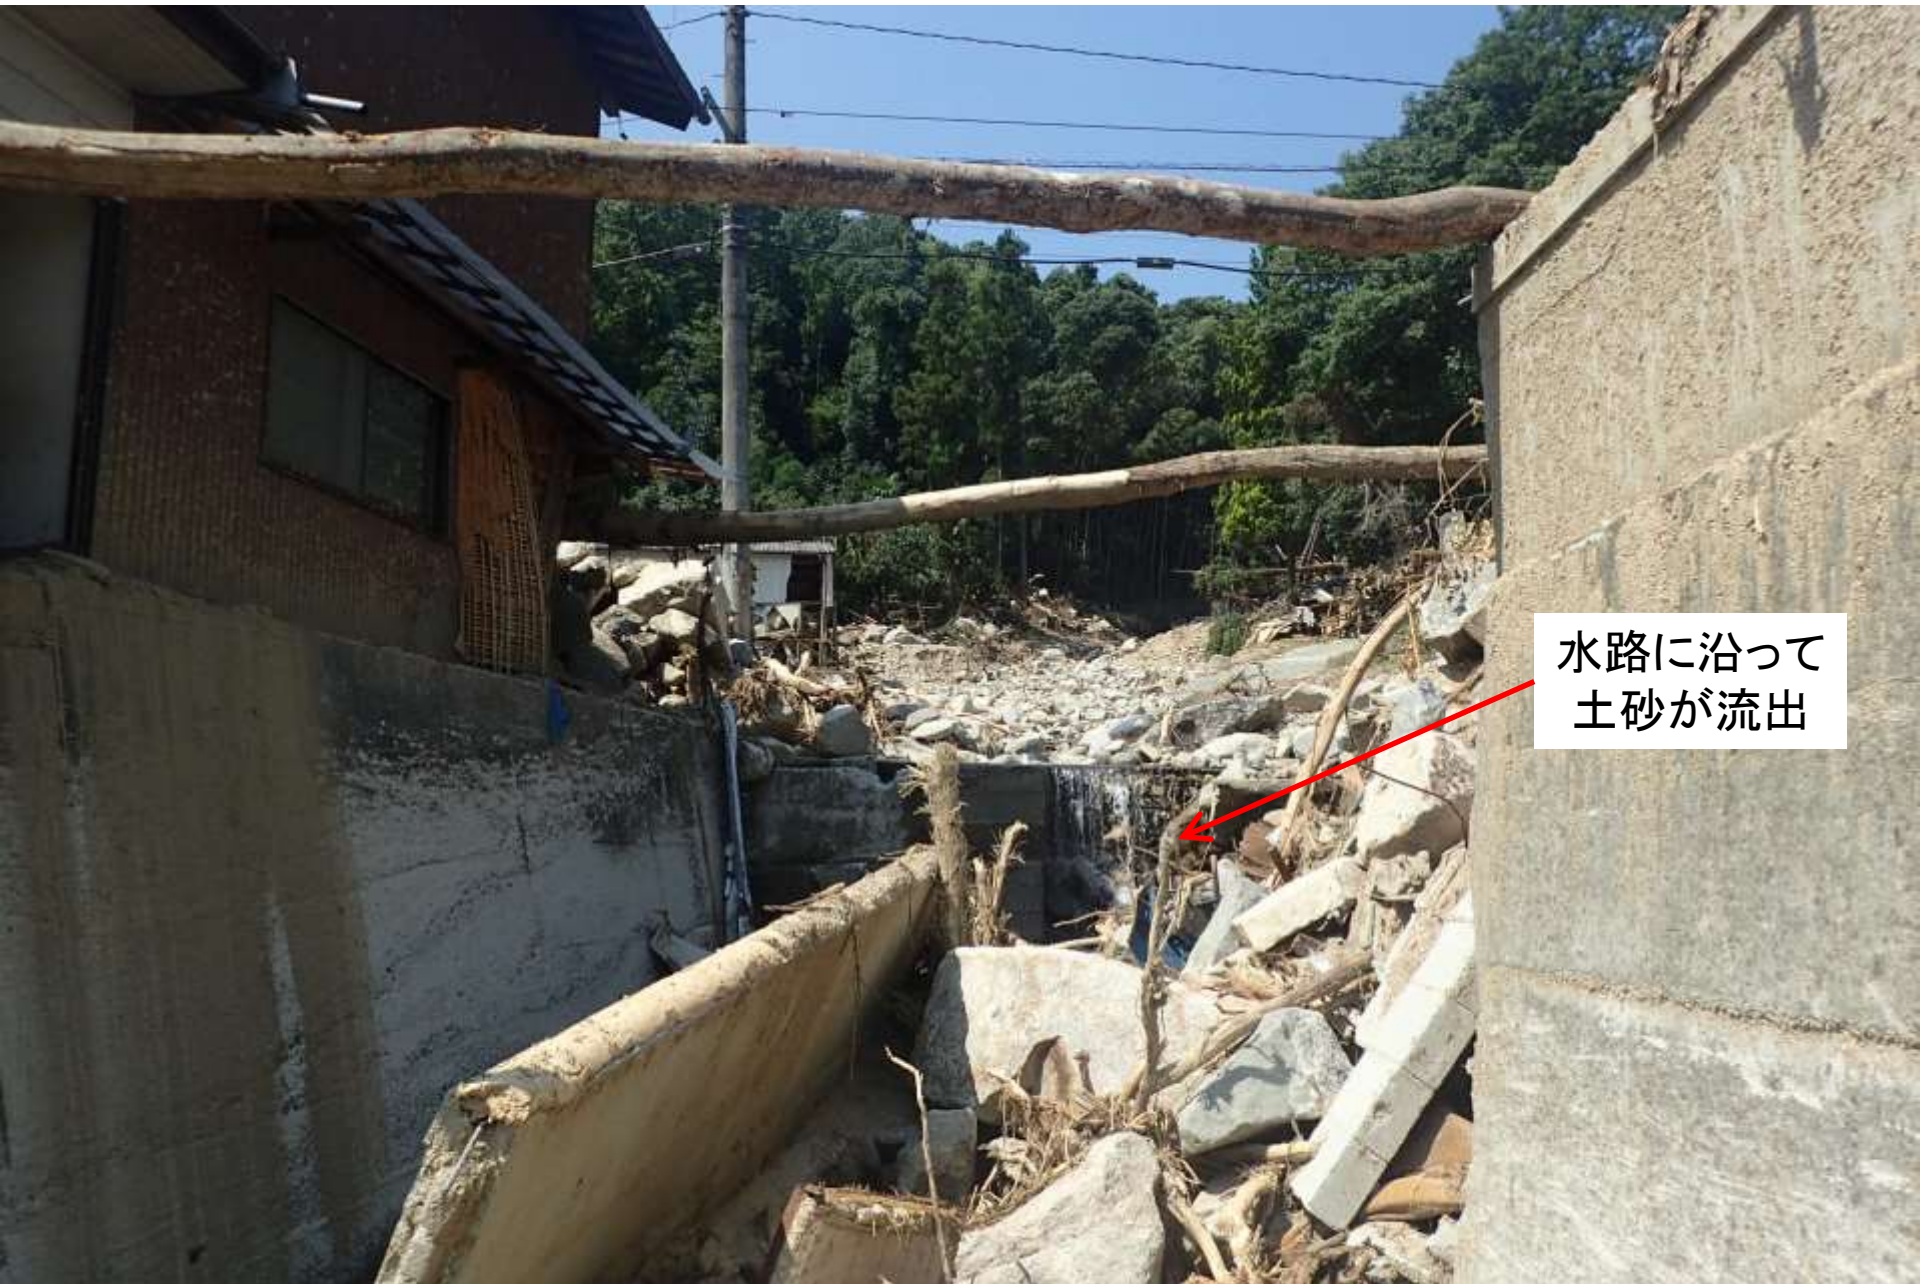
竹原市西野町 国道2号線沿いの斜面における土石流

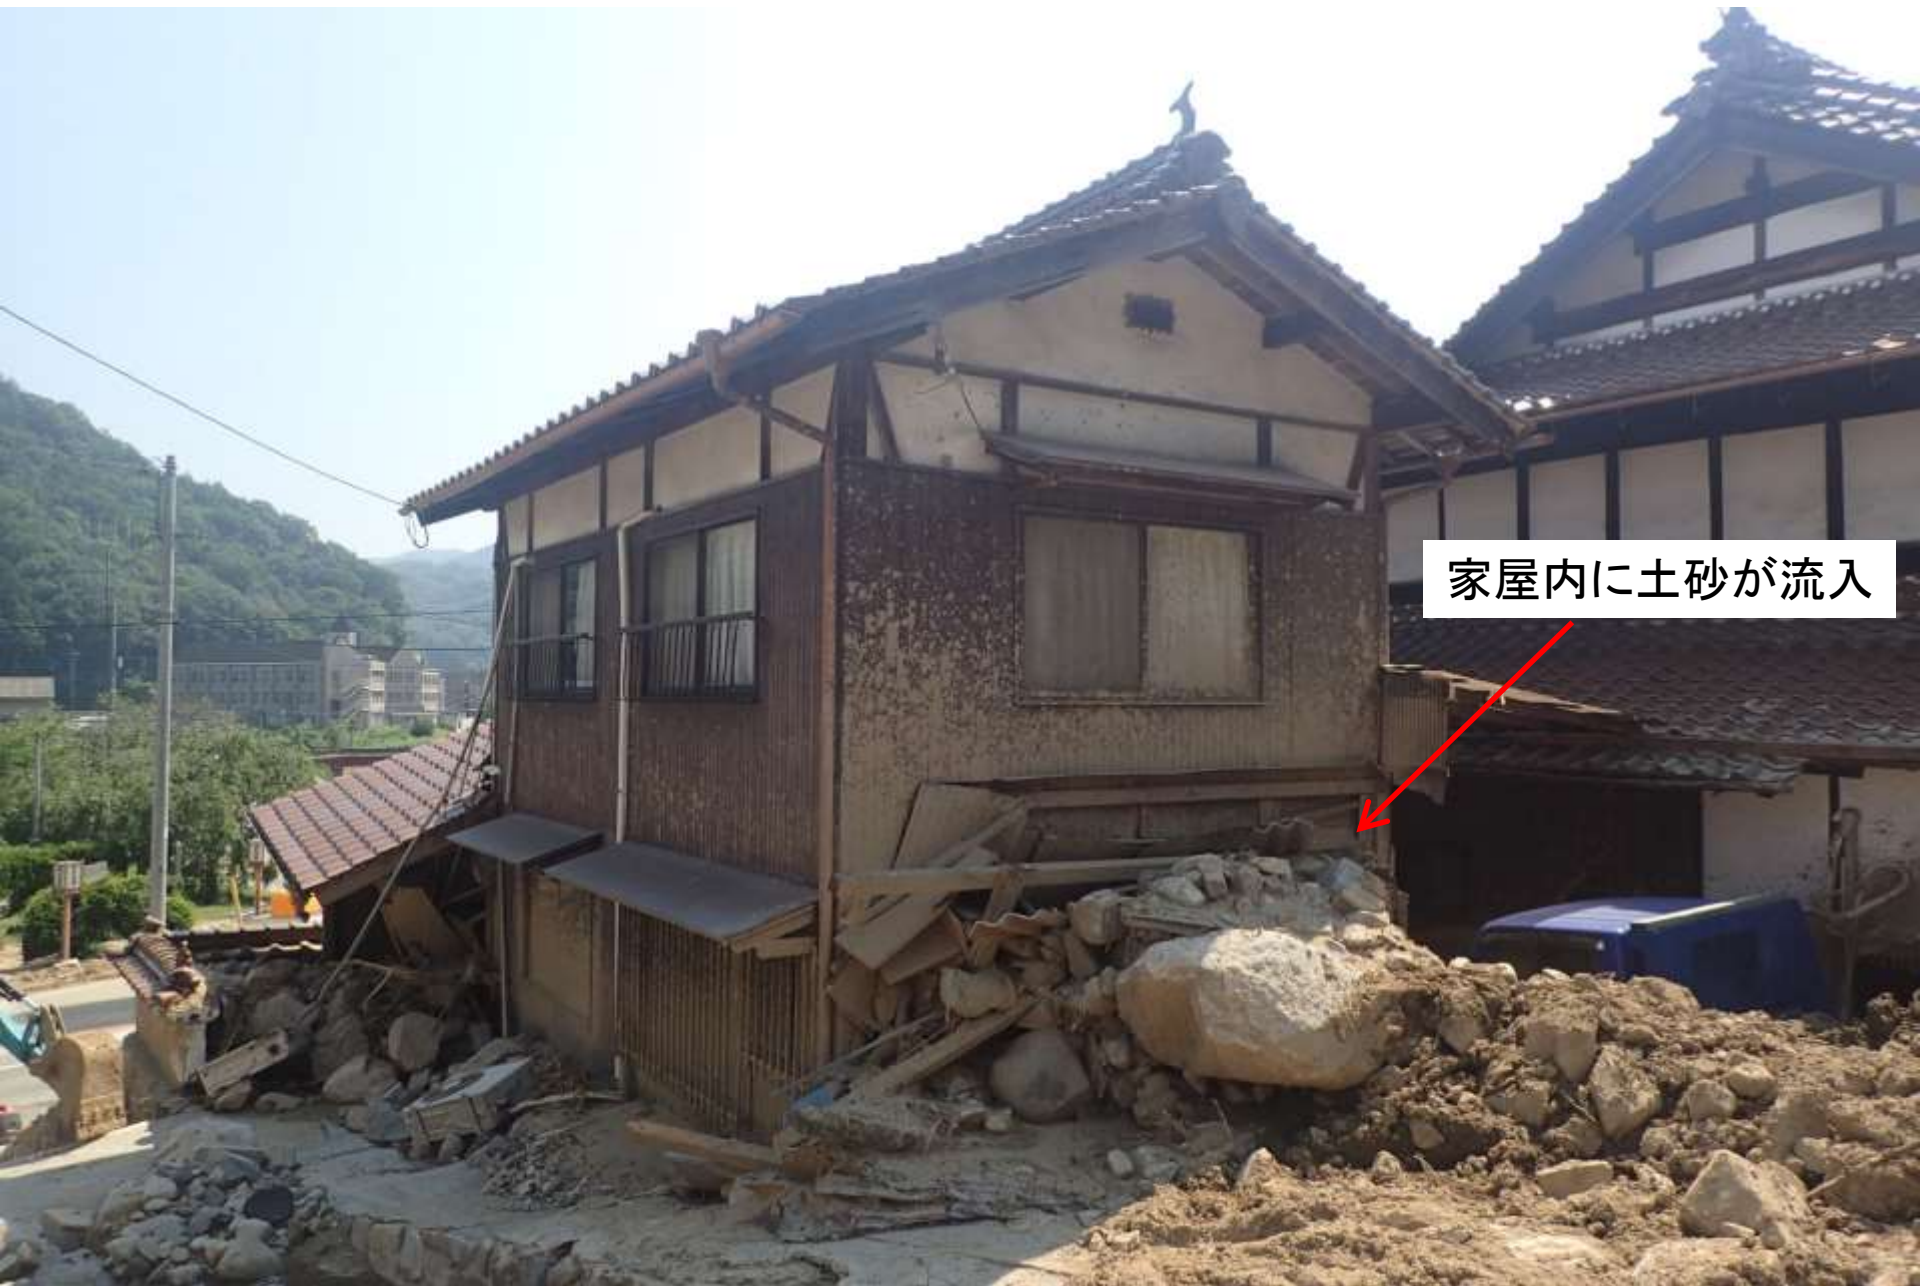
水路に沿って
土砂が流出

竹原市西野町 国道2号線沿いの土石流による家屋被害

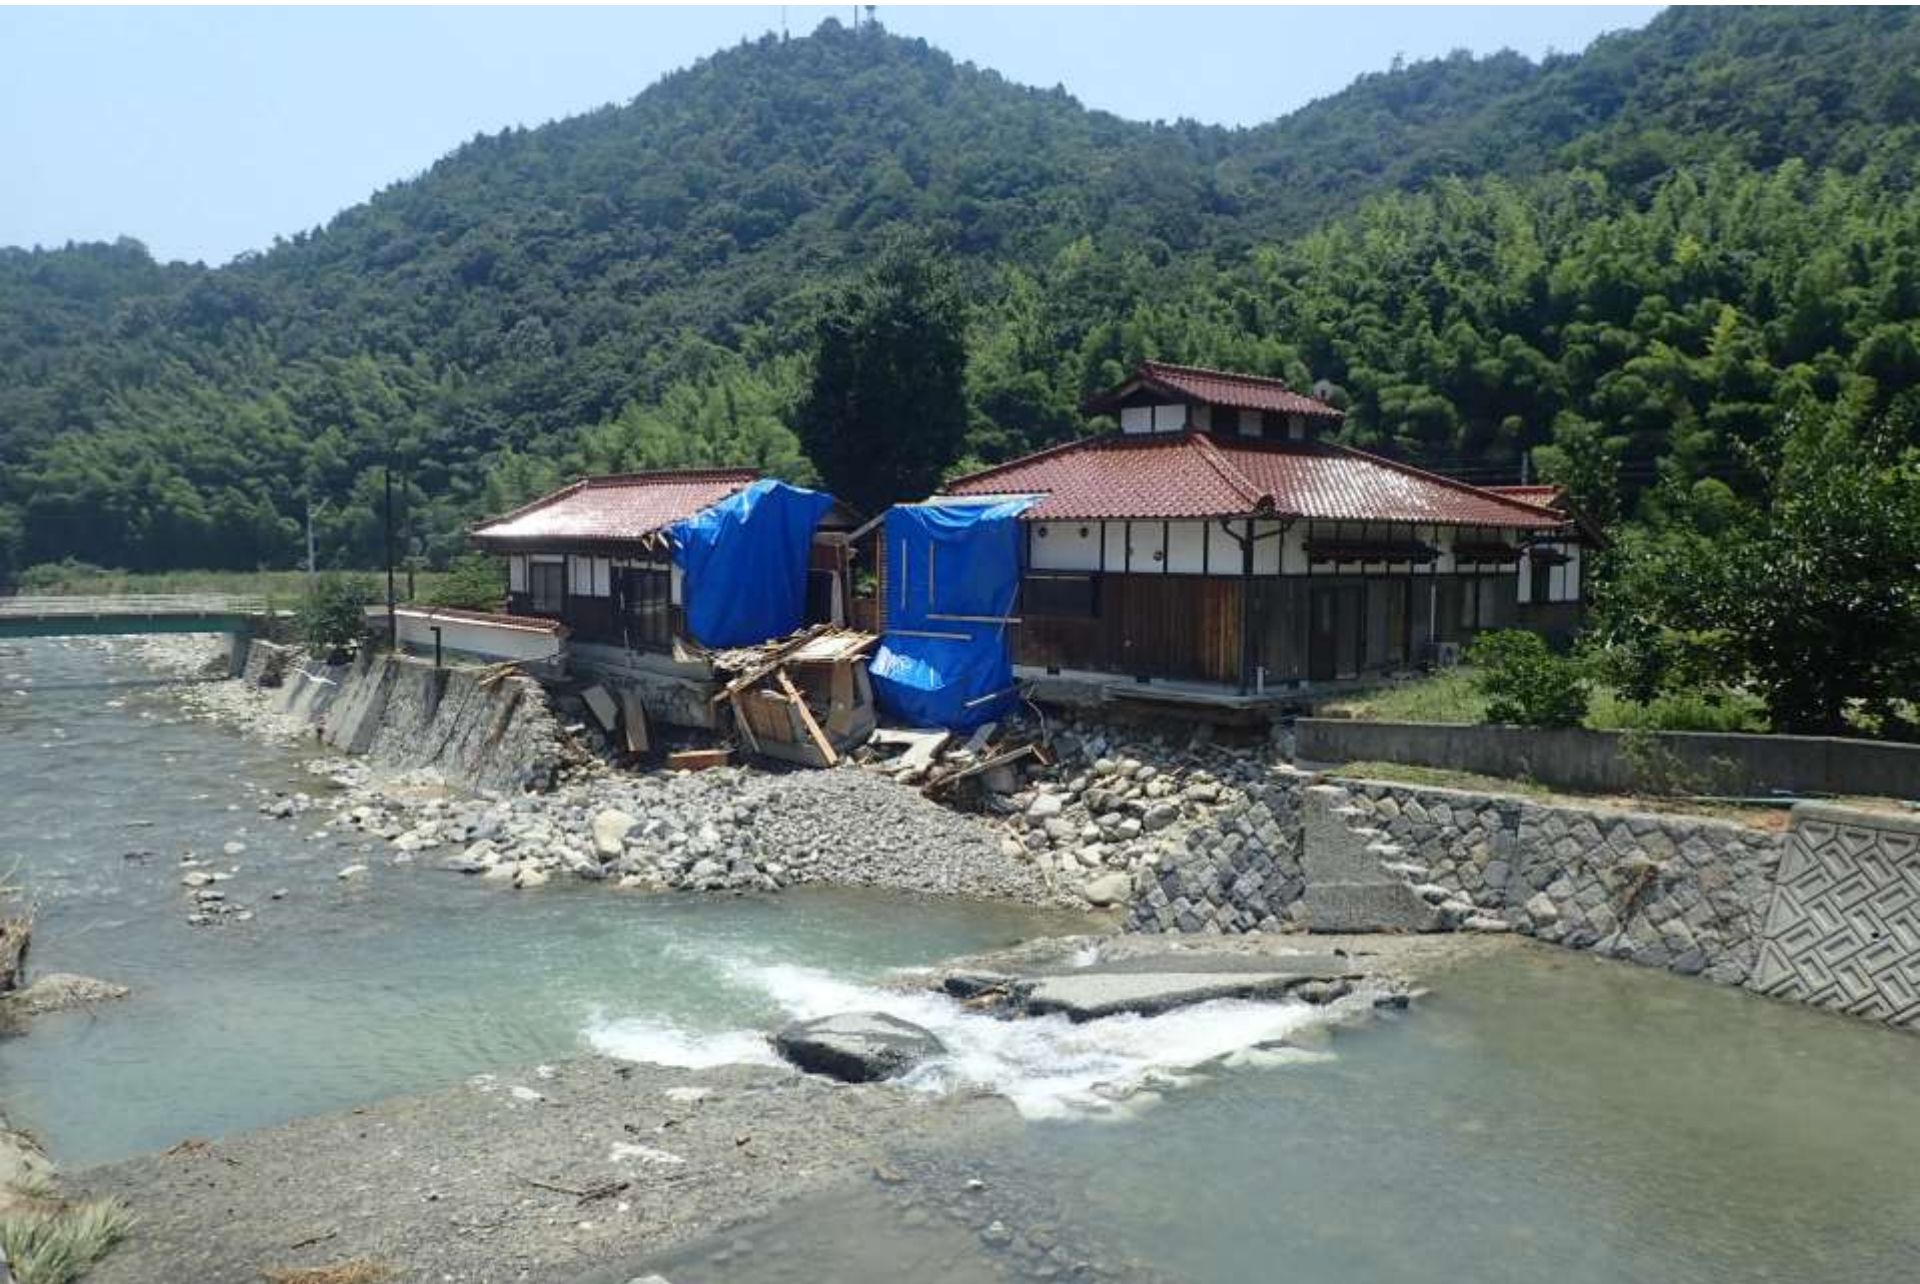
家屋内に土砂が流入

東広島市安芸津町三津 三津大川の氾濫による家屋被害

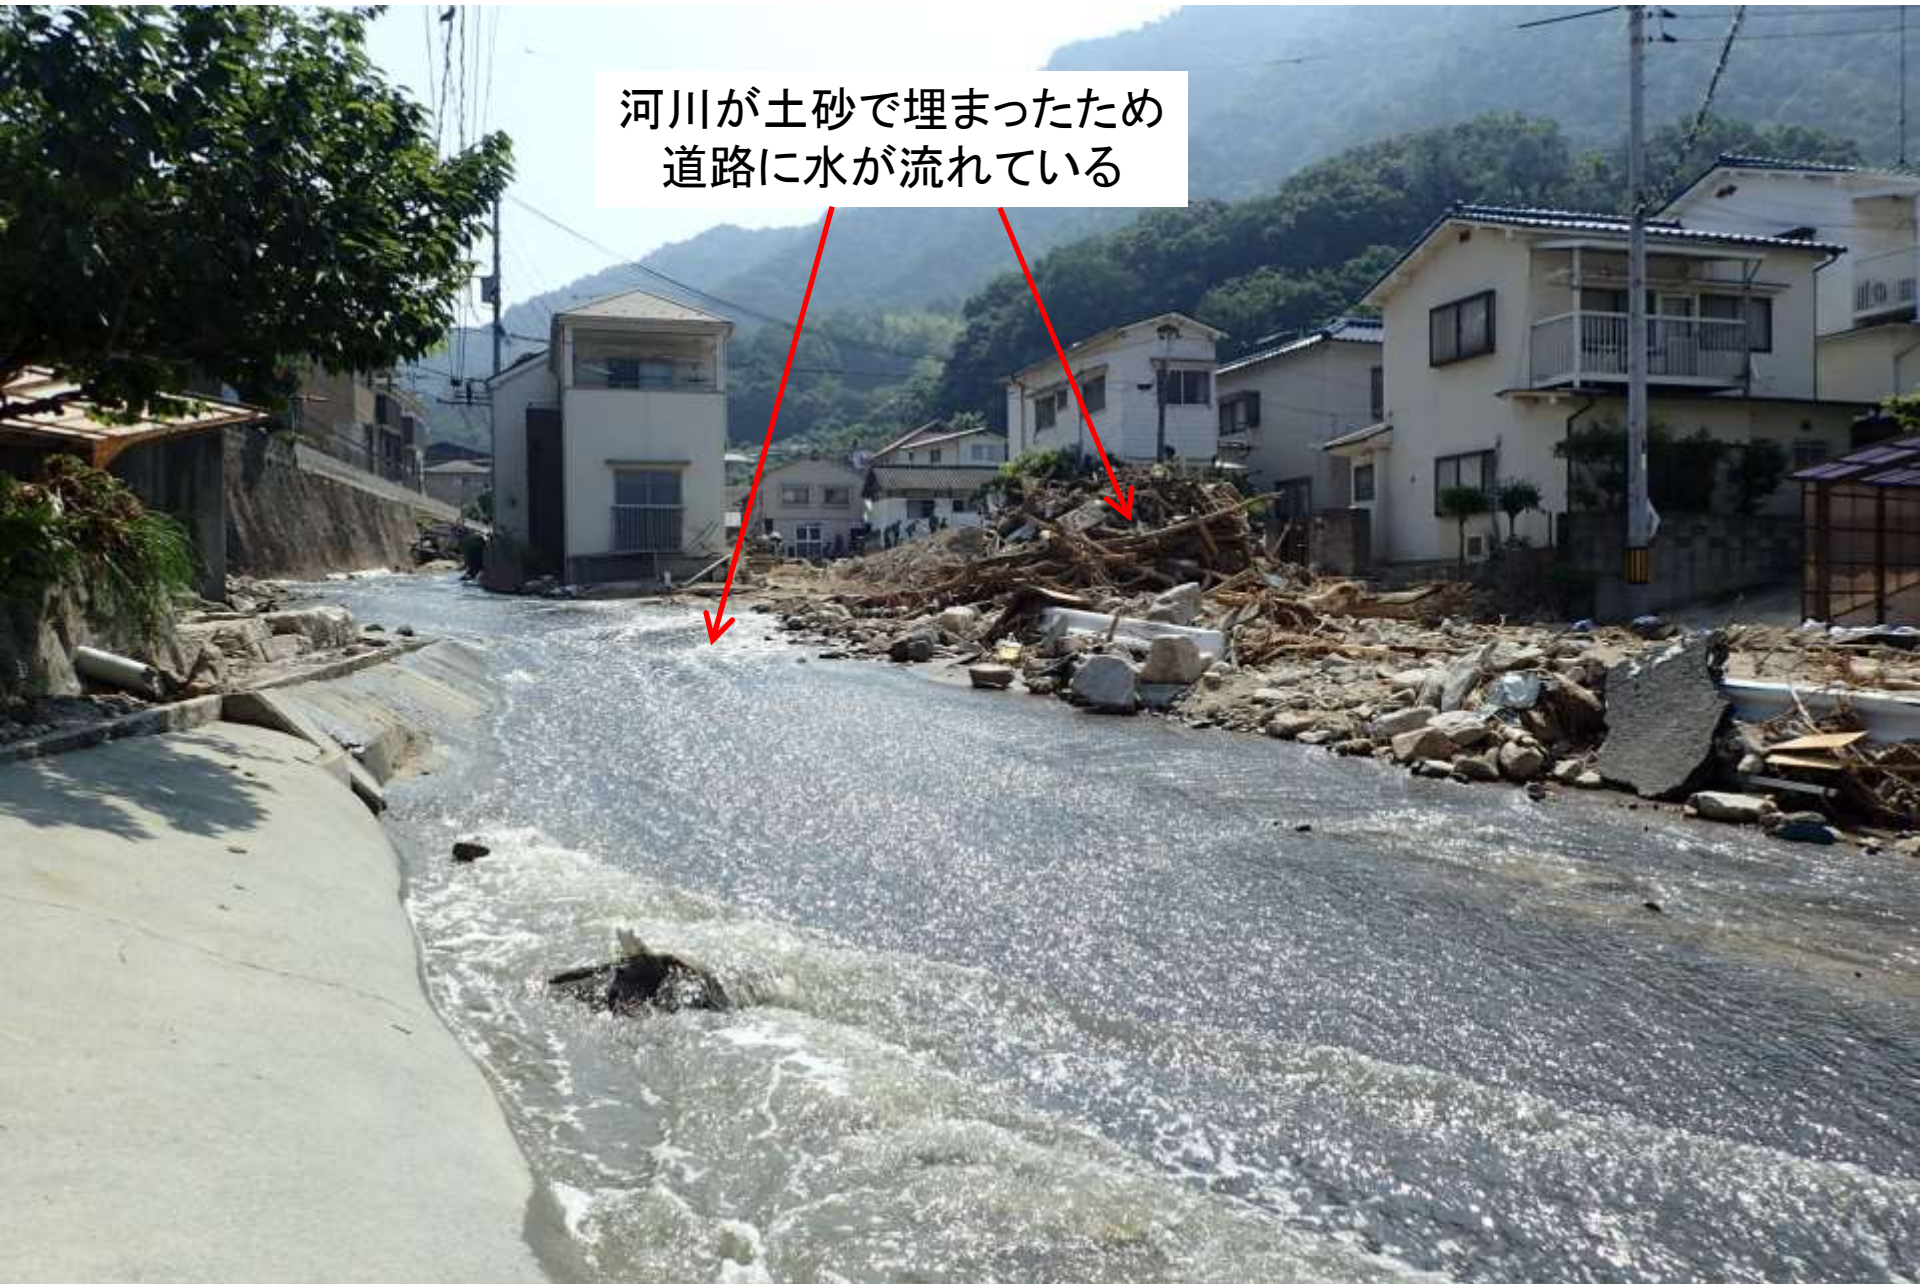
呉市天応西条3丁目 大屋川沿いの土石流

河川が土砂で埋まったため
道路に水が流れている
