2018年7月豪雨による東広島市・竹原市・ 呉市・熊野町・広島市安芸区での 土砂災害に関する調査(速報)

三浦弘之(広島大学 大学院工学研究科)
山崎文雄(千葉大学 大学院工学研究科)
丸山喜久(千葉大学 大学院工学研究科)

調査概要

目的：土石流および斜面崩壊の発生箇所および被害状況の把握

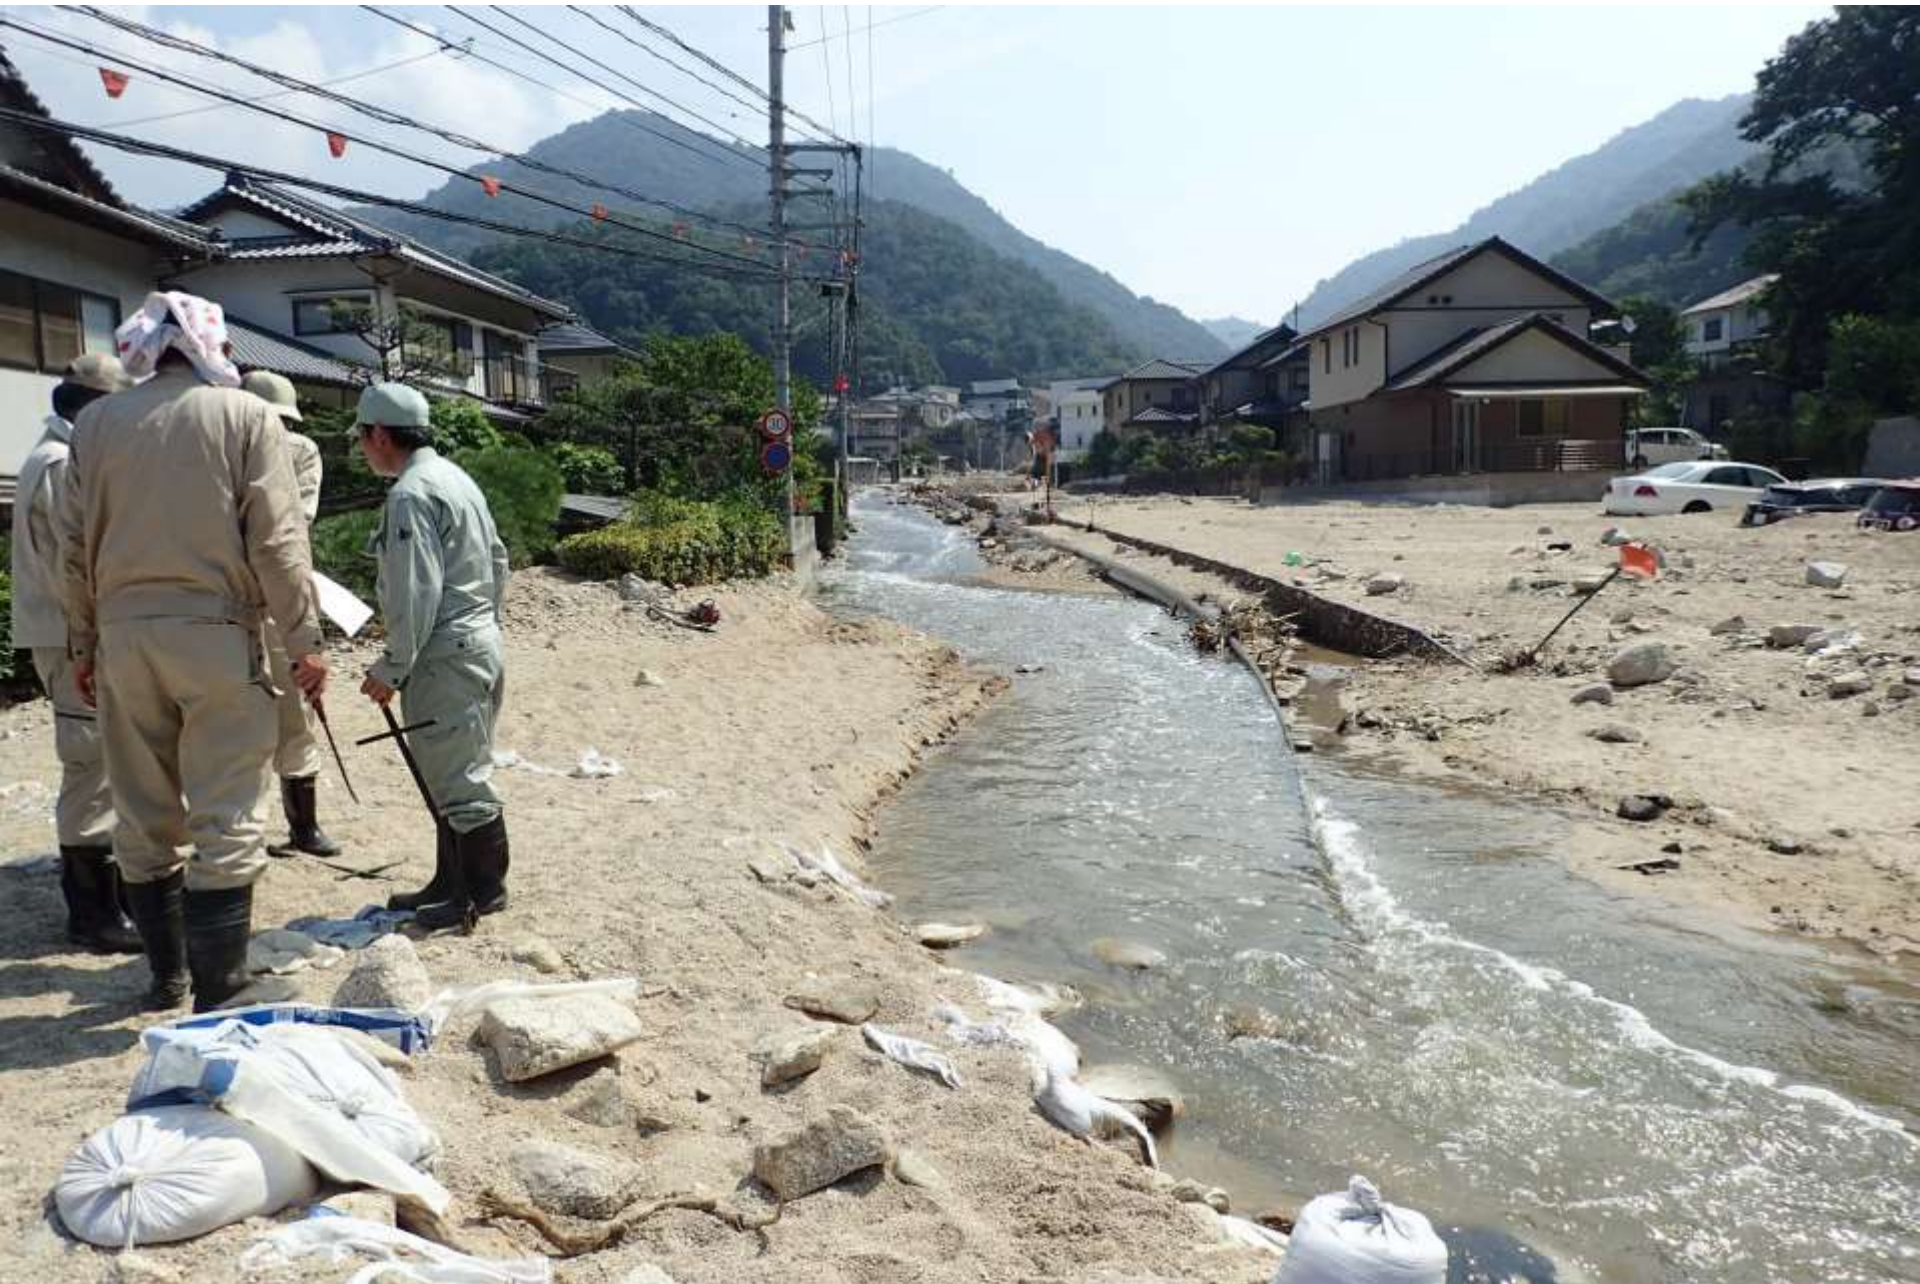
呉市天応西条3丁目 大屋川沿いの土石流

- 東広島市河内町，安芸津町，竹原市，呉市，熊野町，広島市安芸区における土砂災害を調査した。
- 呉市天応西条での土石流では，大屋川上流から運ばれた土砂が住宅地に1m程度堆積していた
- 熊野町川角での土石流では，3m程度の巨石が流出し，土砂が直撃した住家は完全に流出していた
- 土石流発生箇所と既存のハザードマップによる土石流警戒区域を比較したところ，多くの被災箇所は警戒区域に指定されていたが，警戒区域外でも土石流が発生していた。また，呉市天応西条では，想定よりも大規模な土石流が上流で発生した。

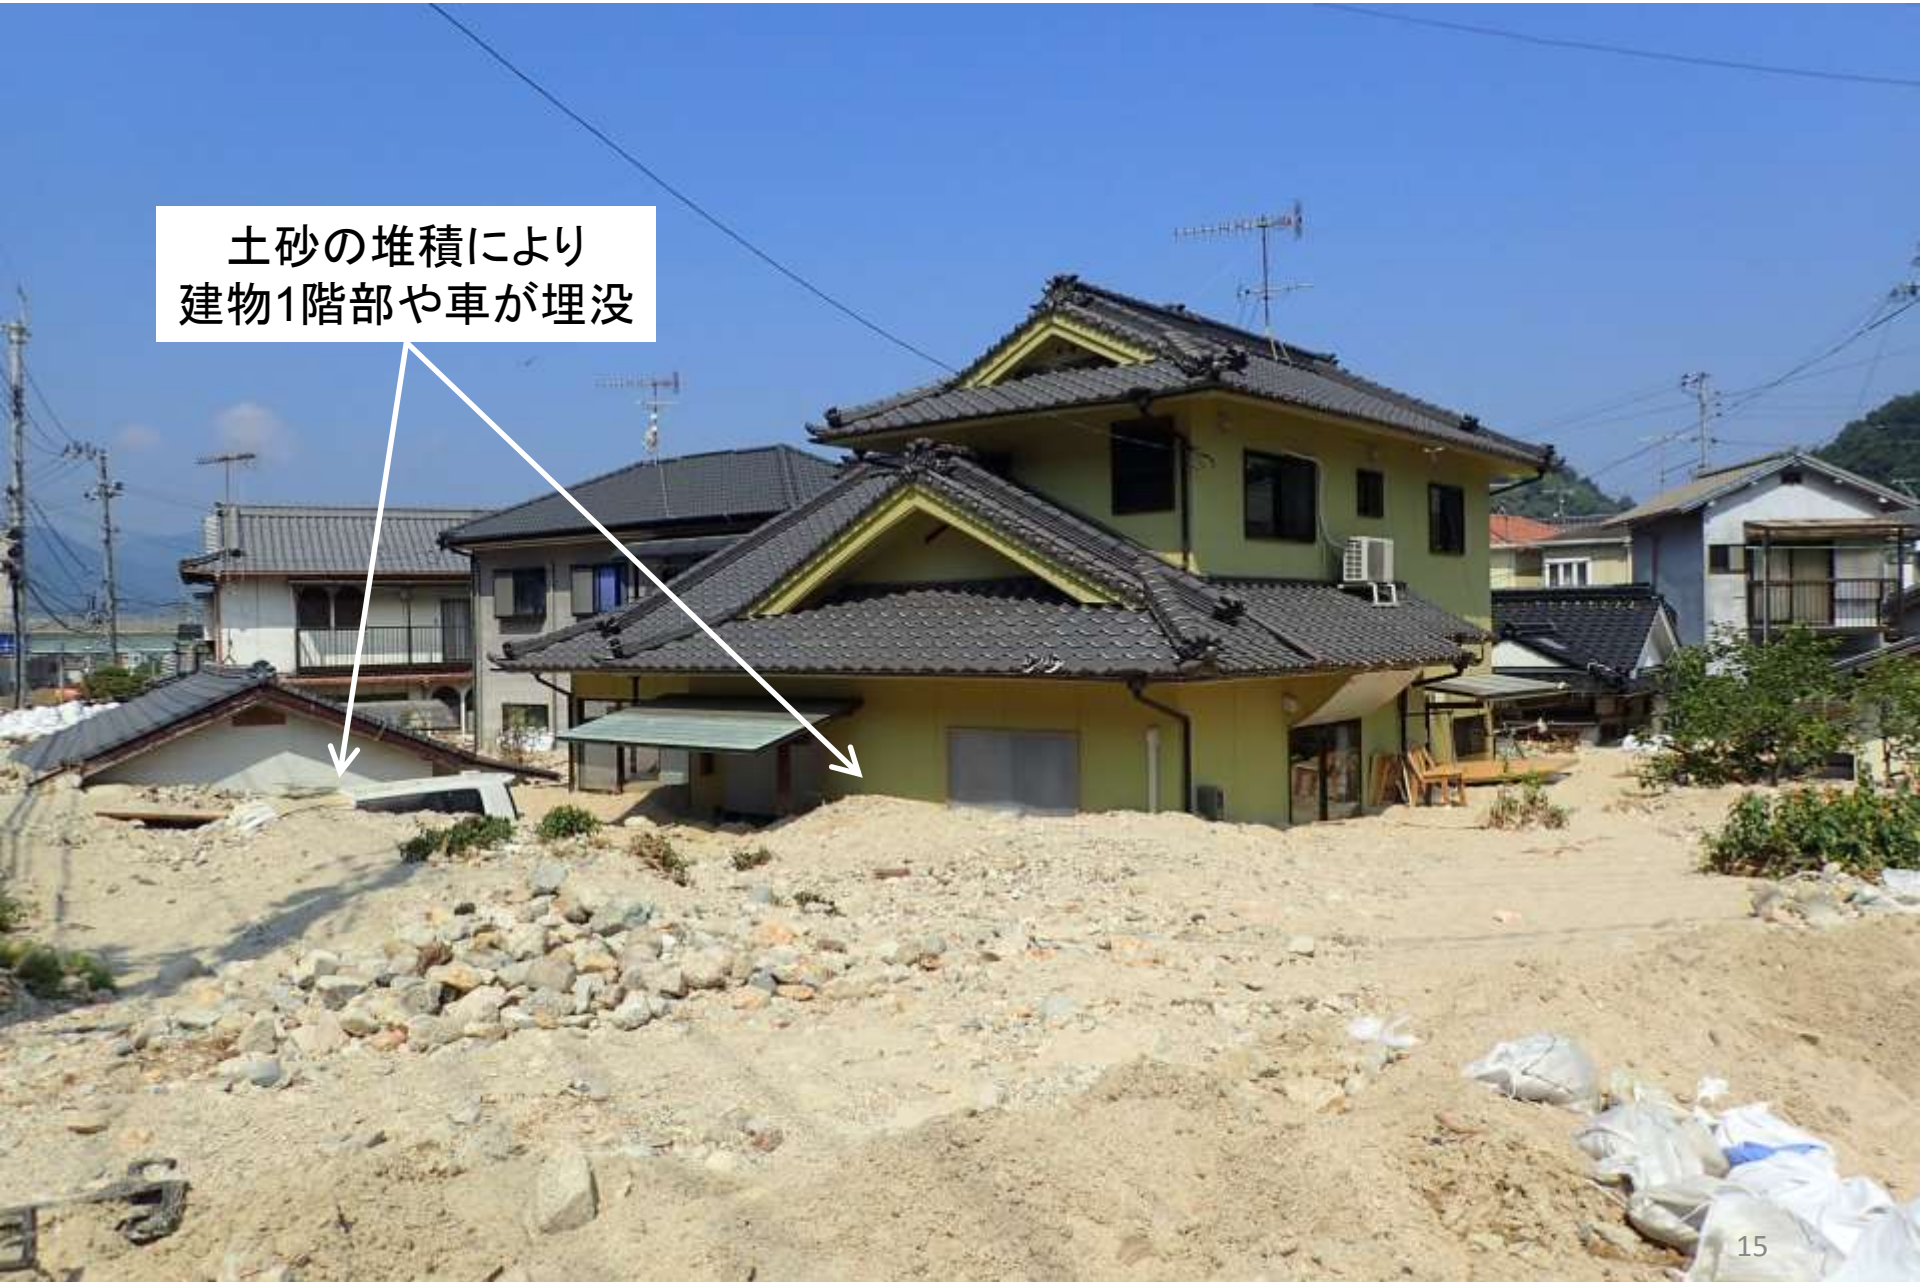
呉市天応西条3丁目 大屋川沿いの土石流

土砂の堆積により
建物1階部や車が埋没

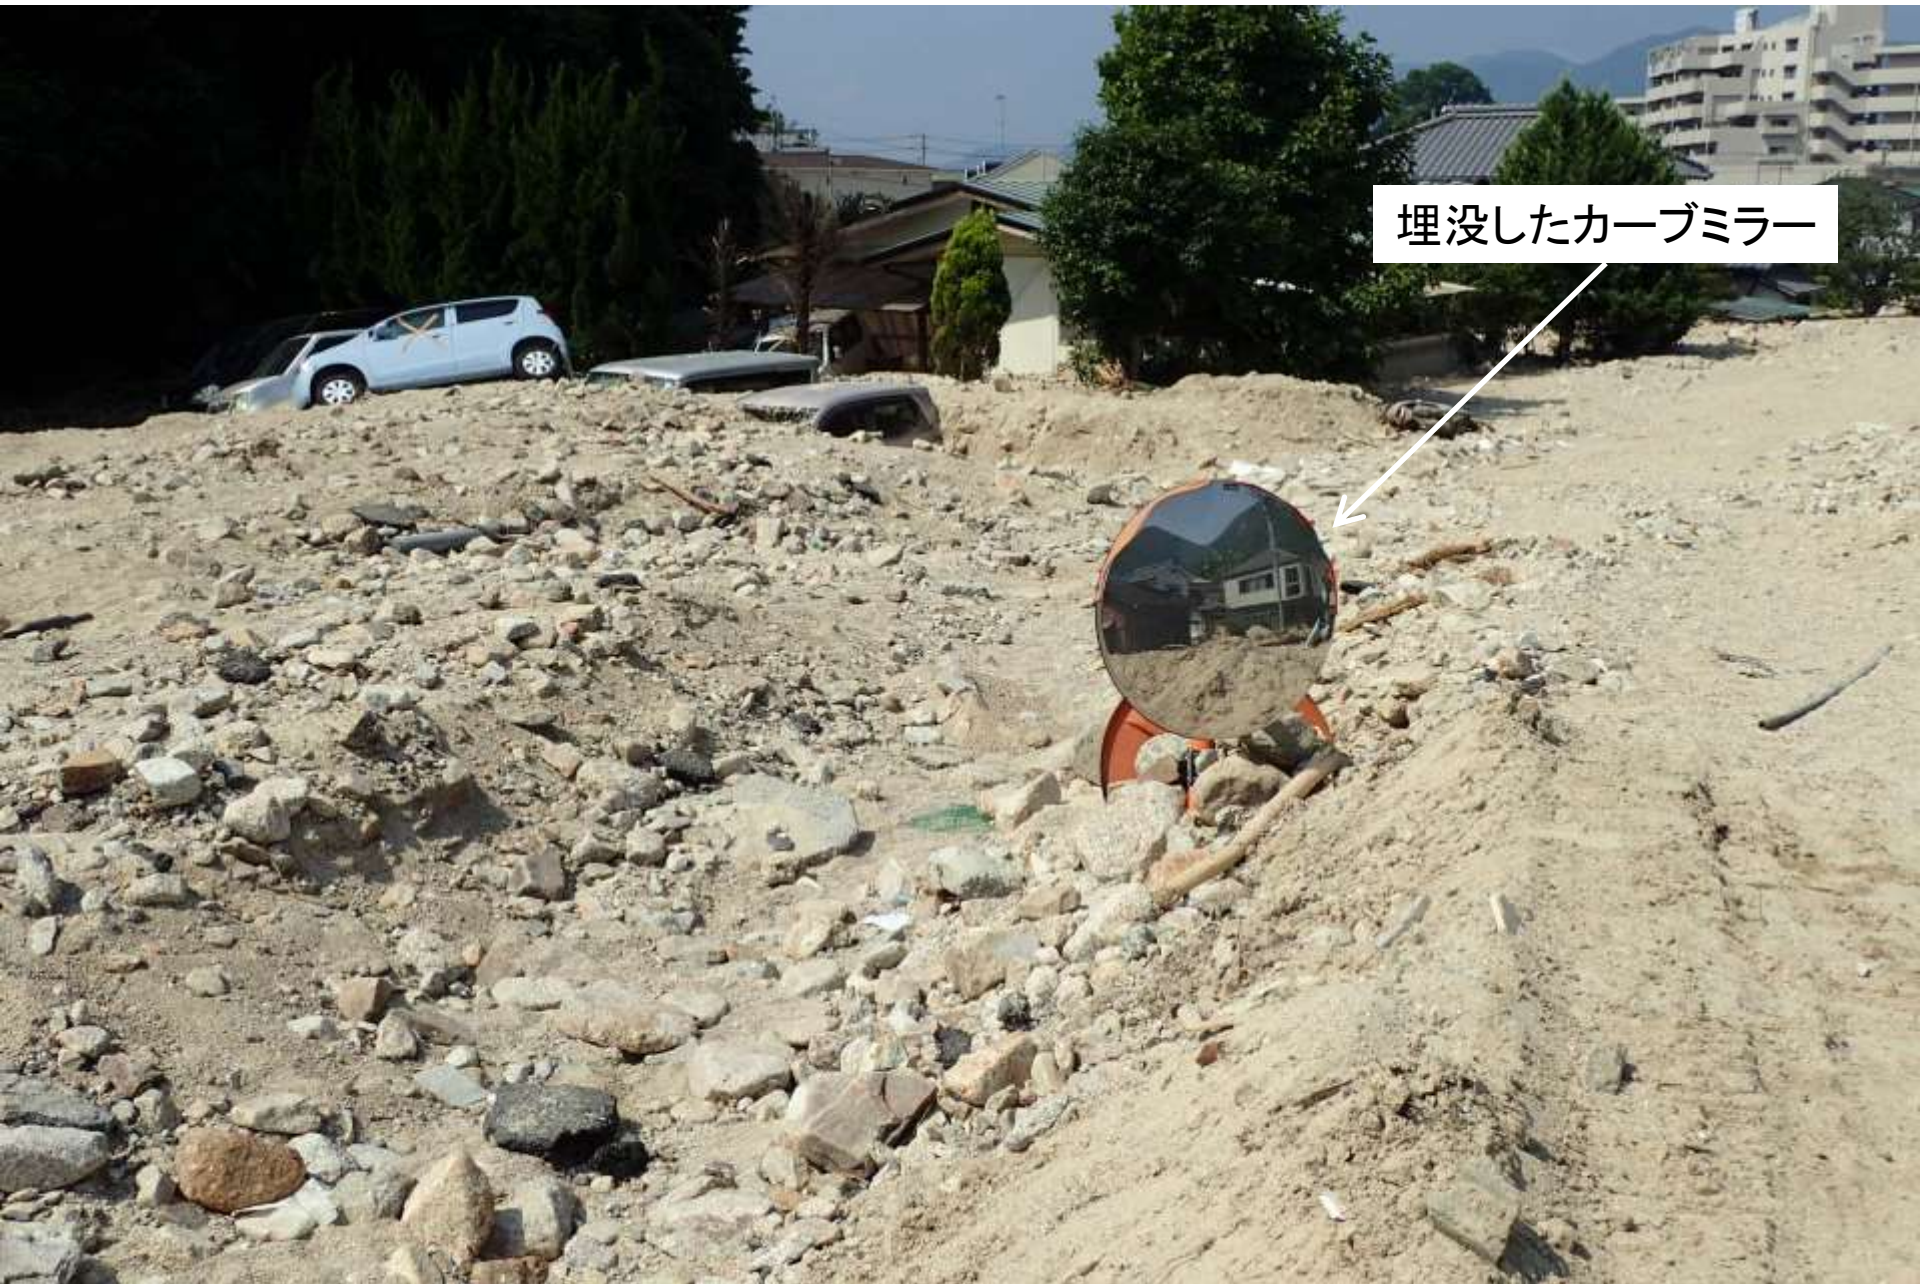
呉市天応西条3丁目 大屋川沿いの土石流

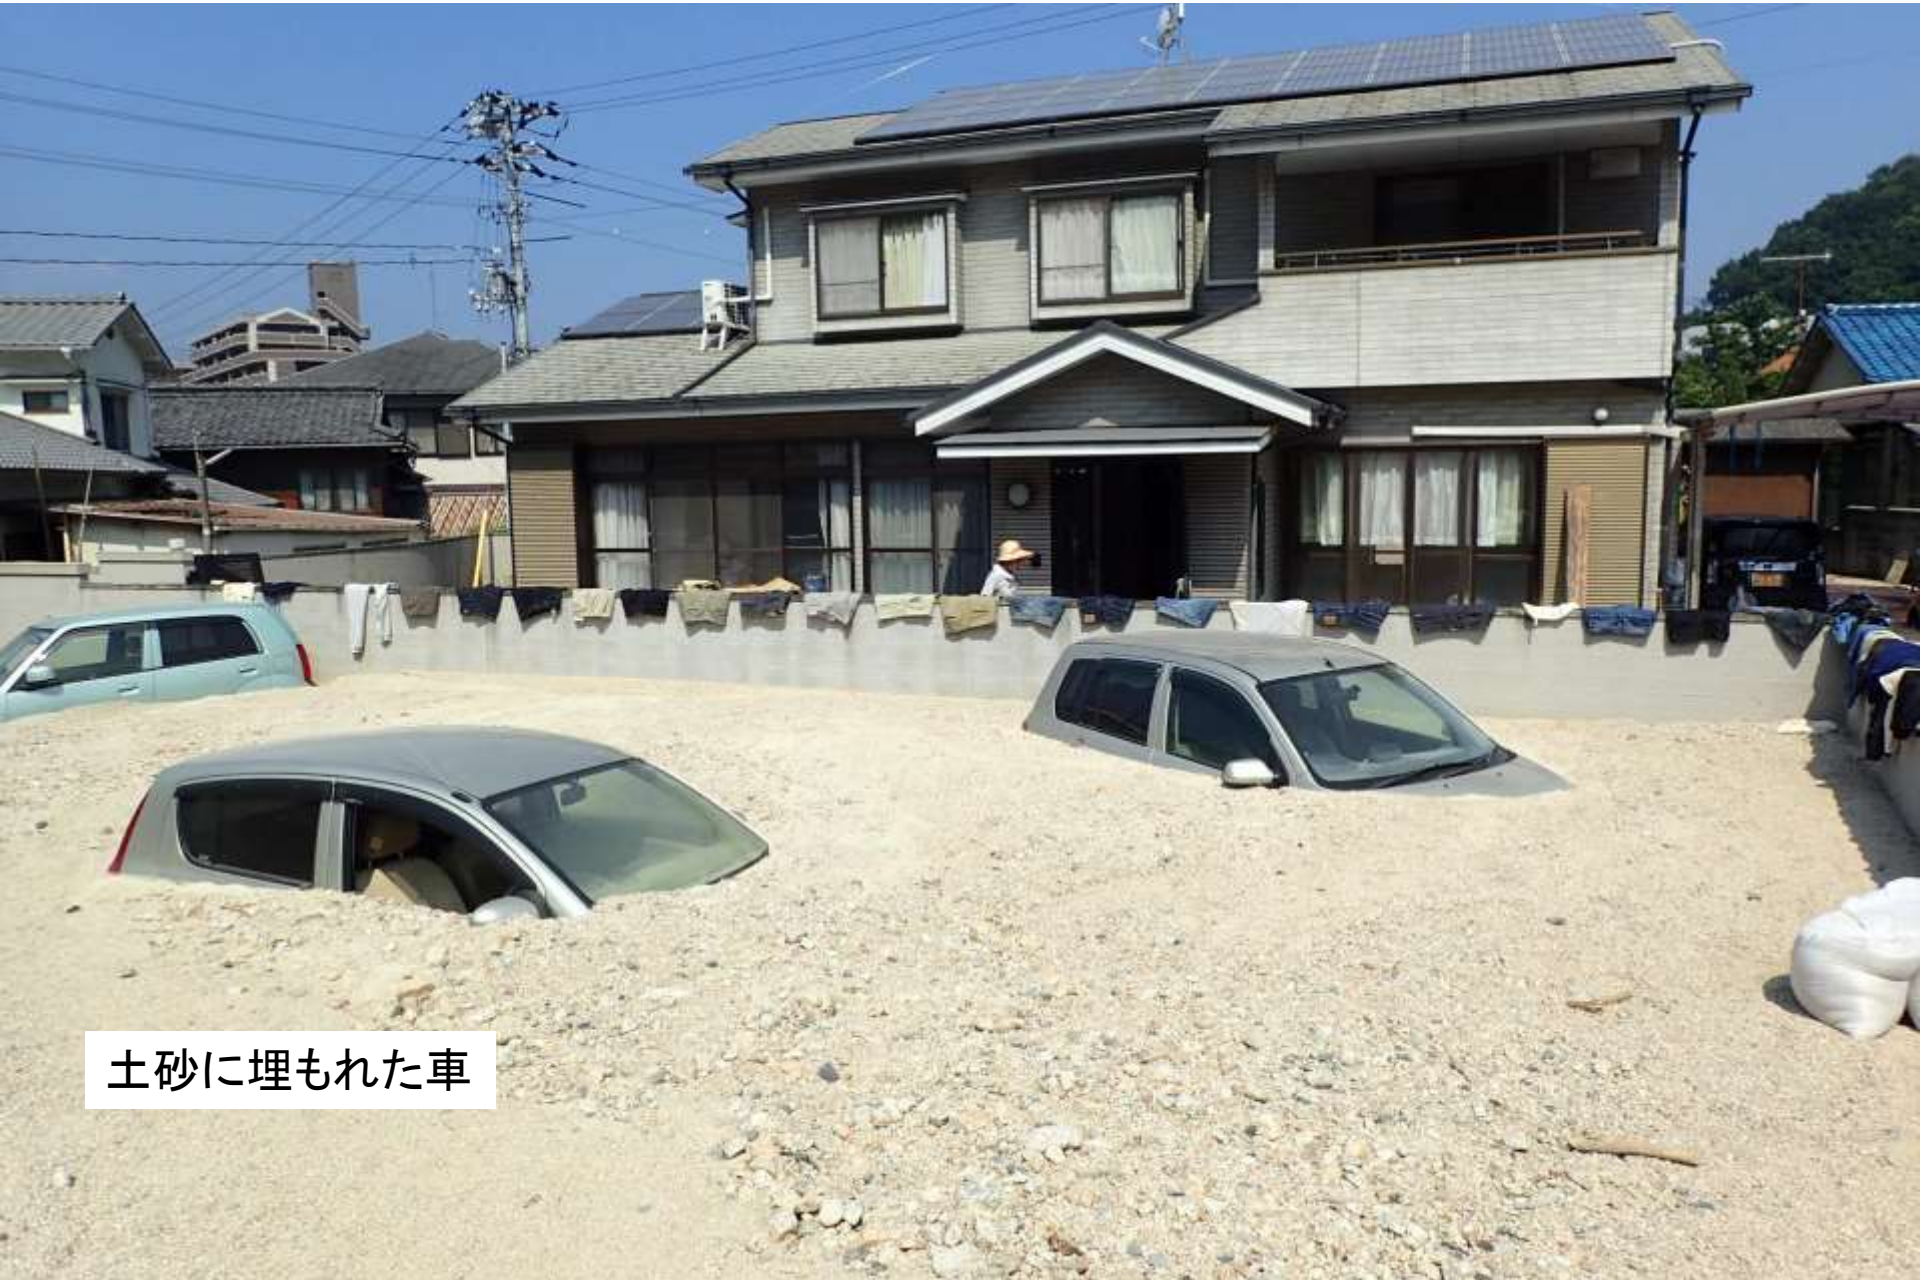
埋没したカーブミラー

呉市天応西条3丁目 大屋川沿いの土石流

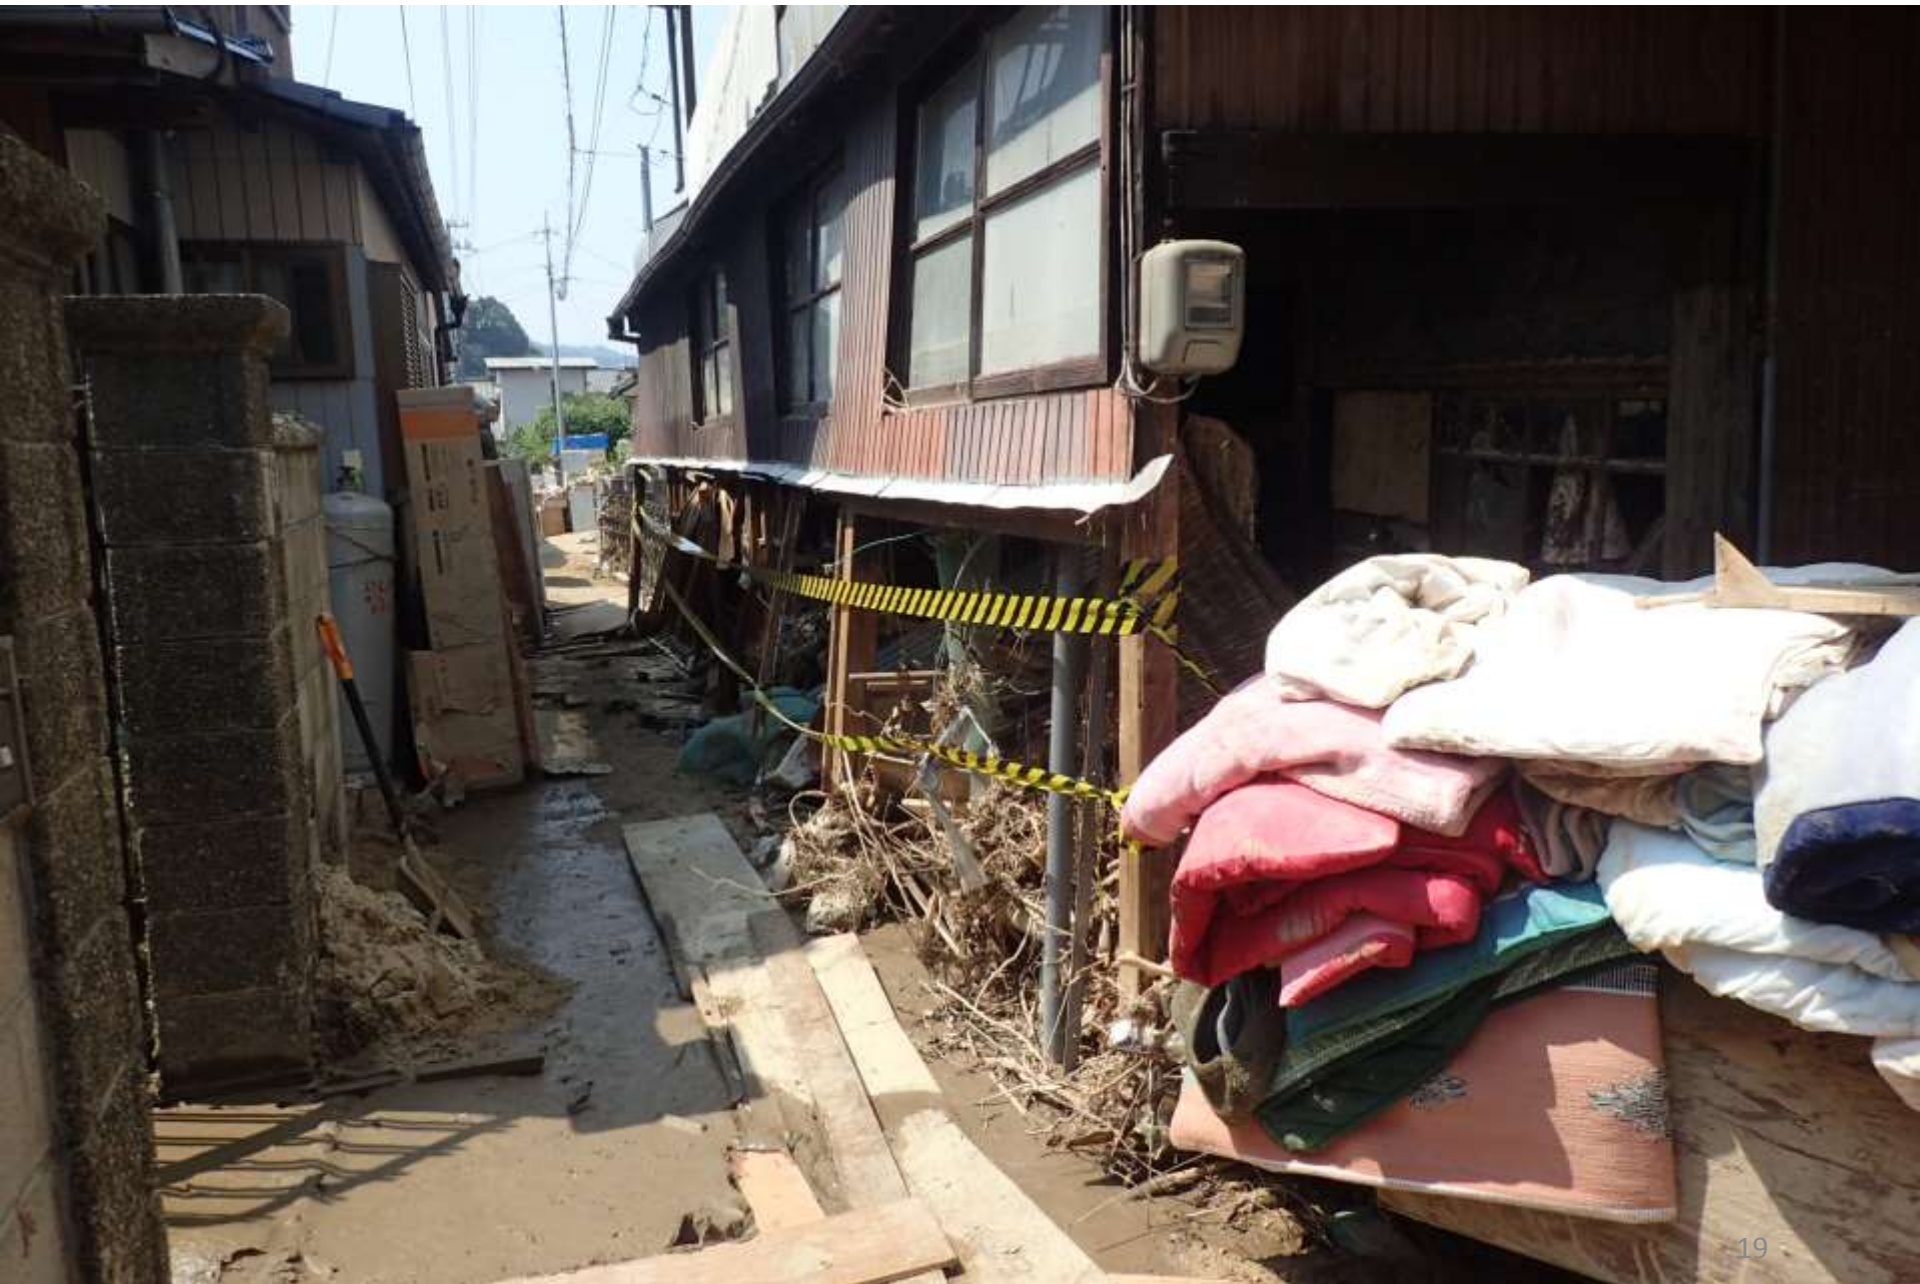
塀の大部分が土砂に埋もれ、
塀瓦のみが見える

呉市天応宮町での土石流による家屋被害

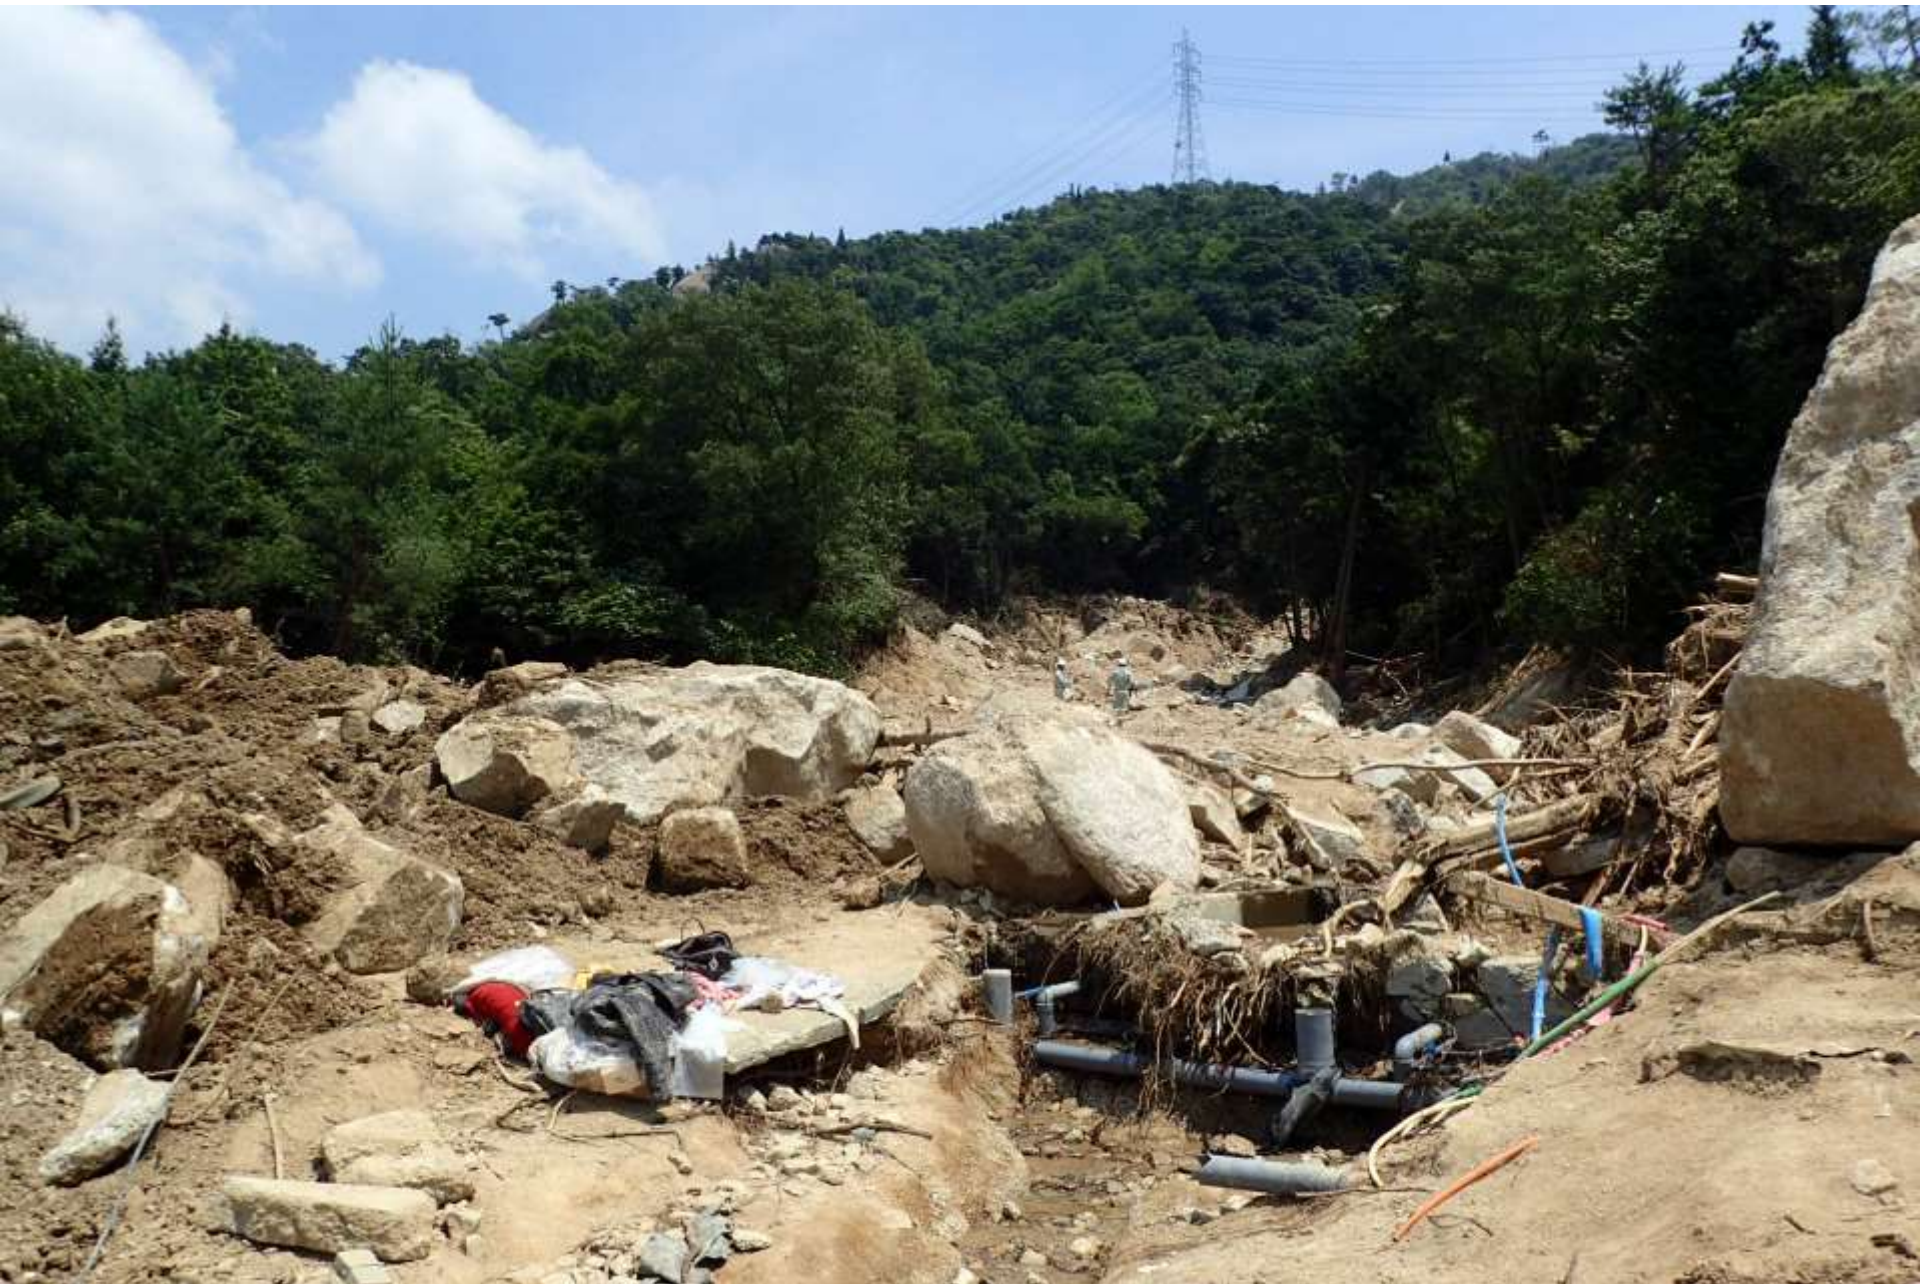
熊野町川角5丁目における土石流

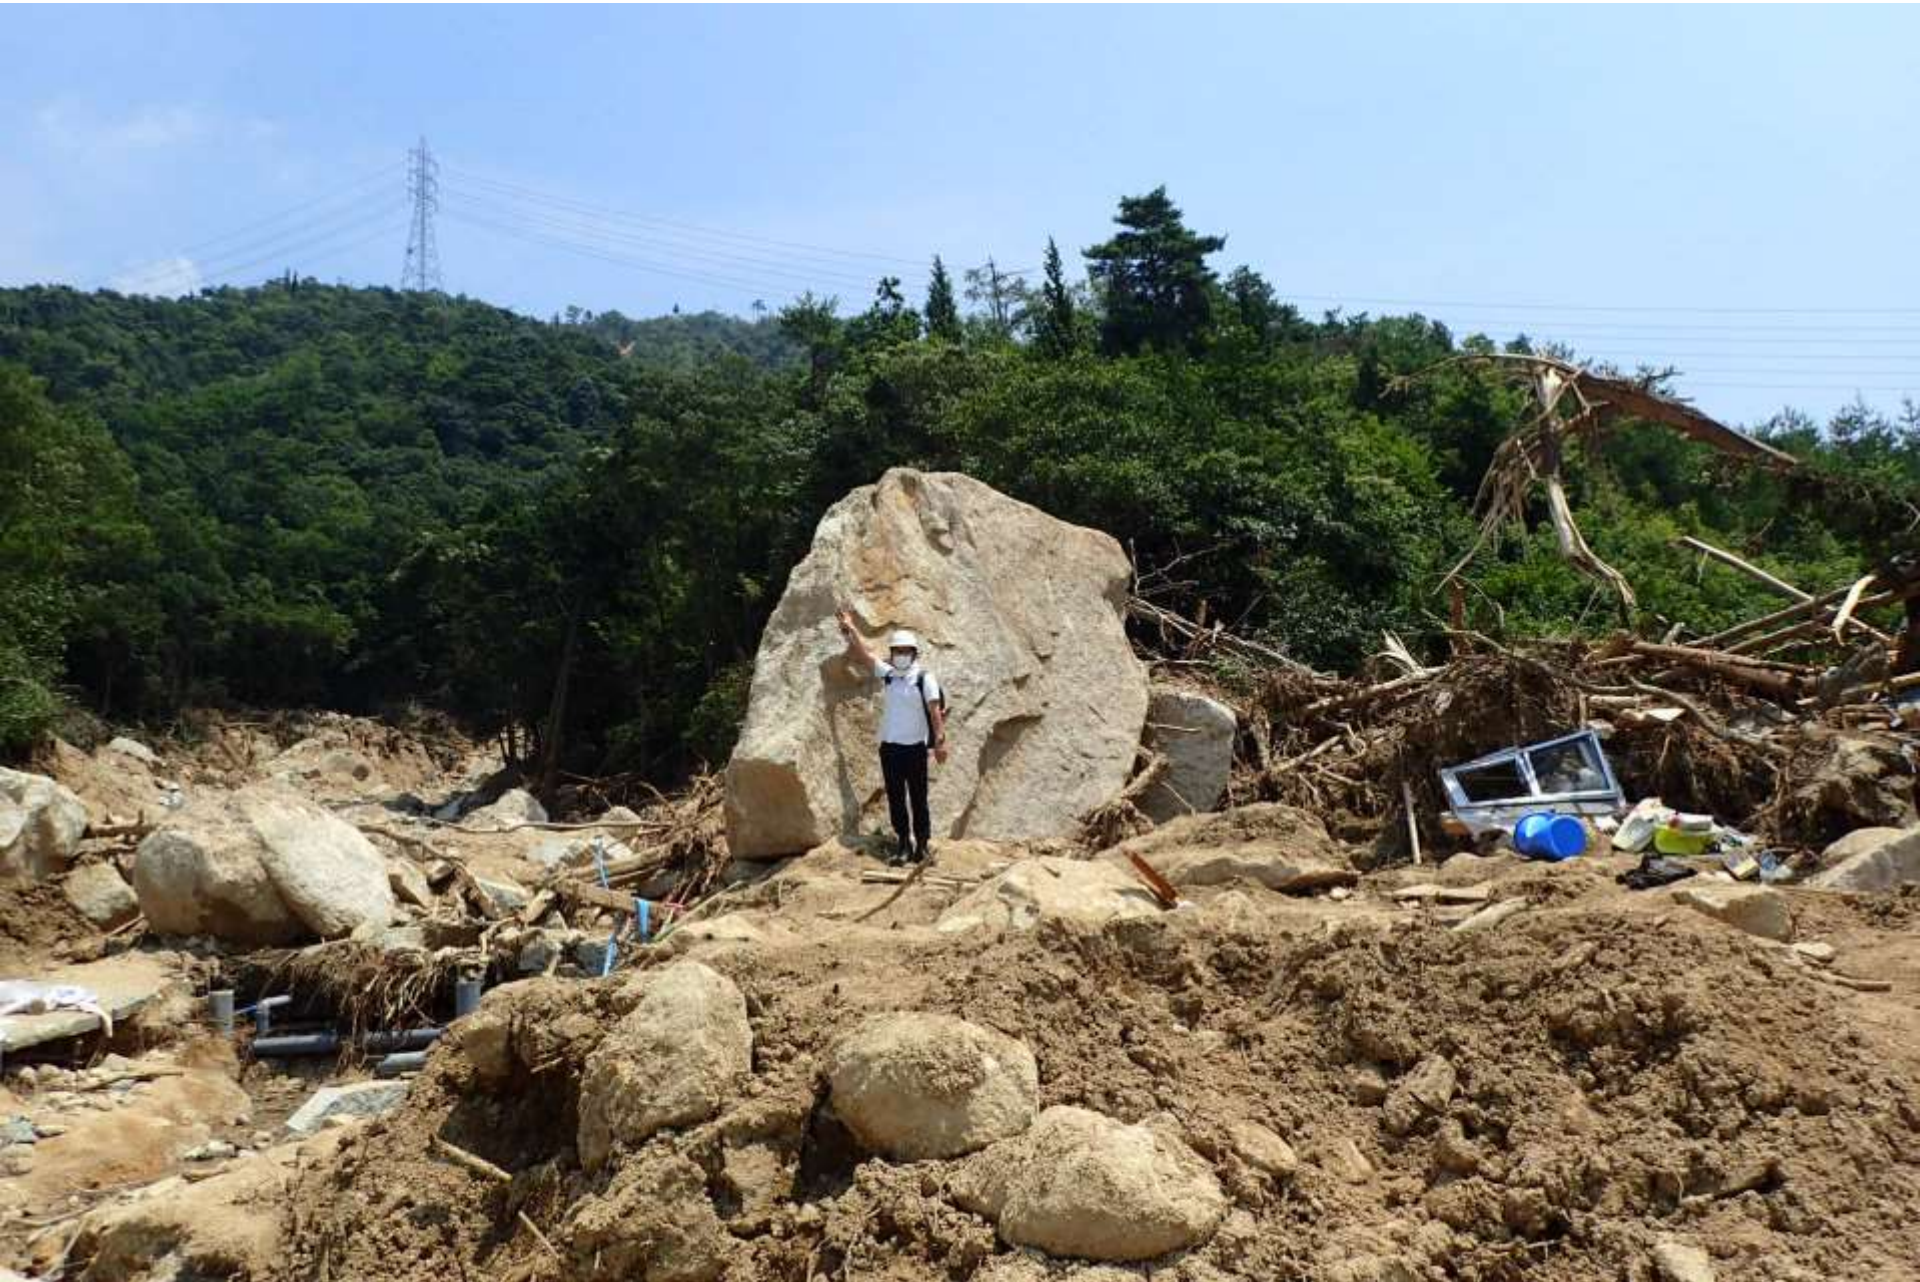
熊野町川角5丁目における土石流で運ばれた巨石

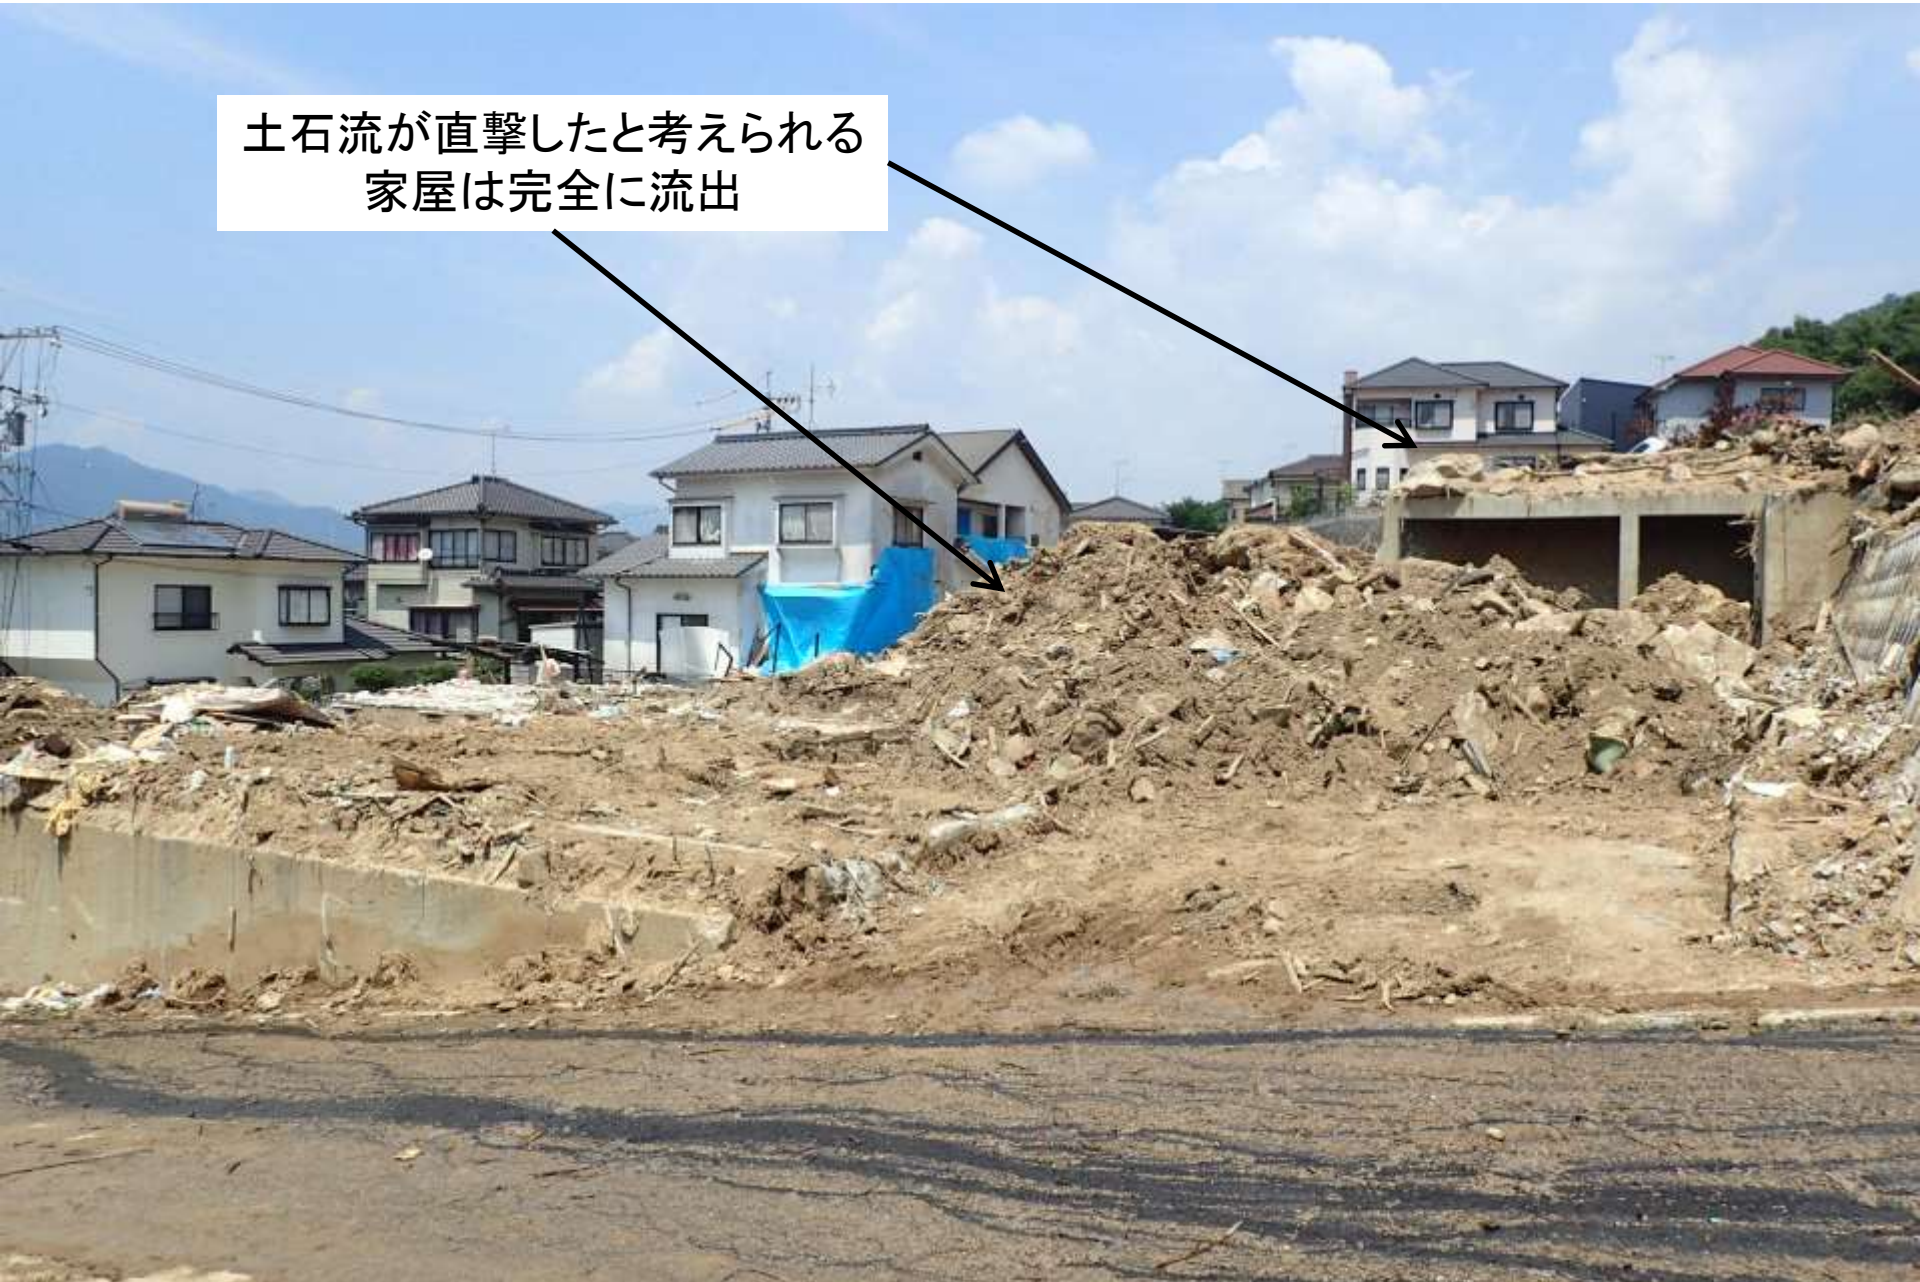
熊野町川角5丁目における土石流による家屋被害

土石流が直撃したと考えられる
家屋は完全に流出

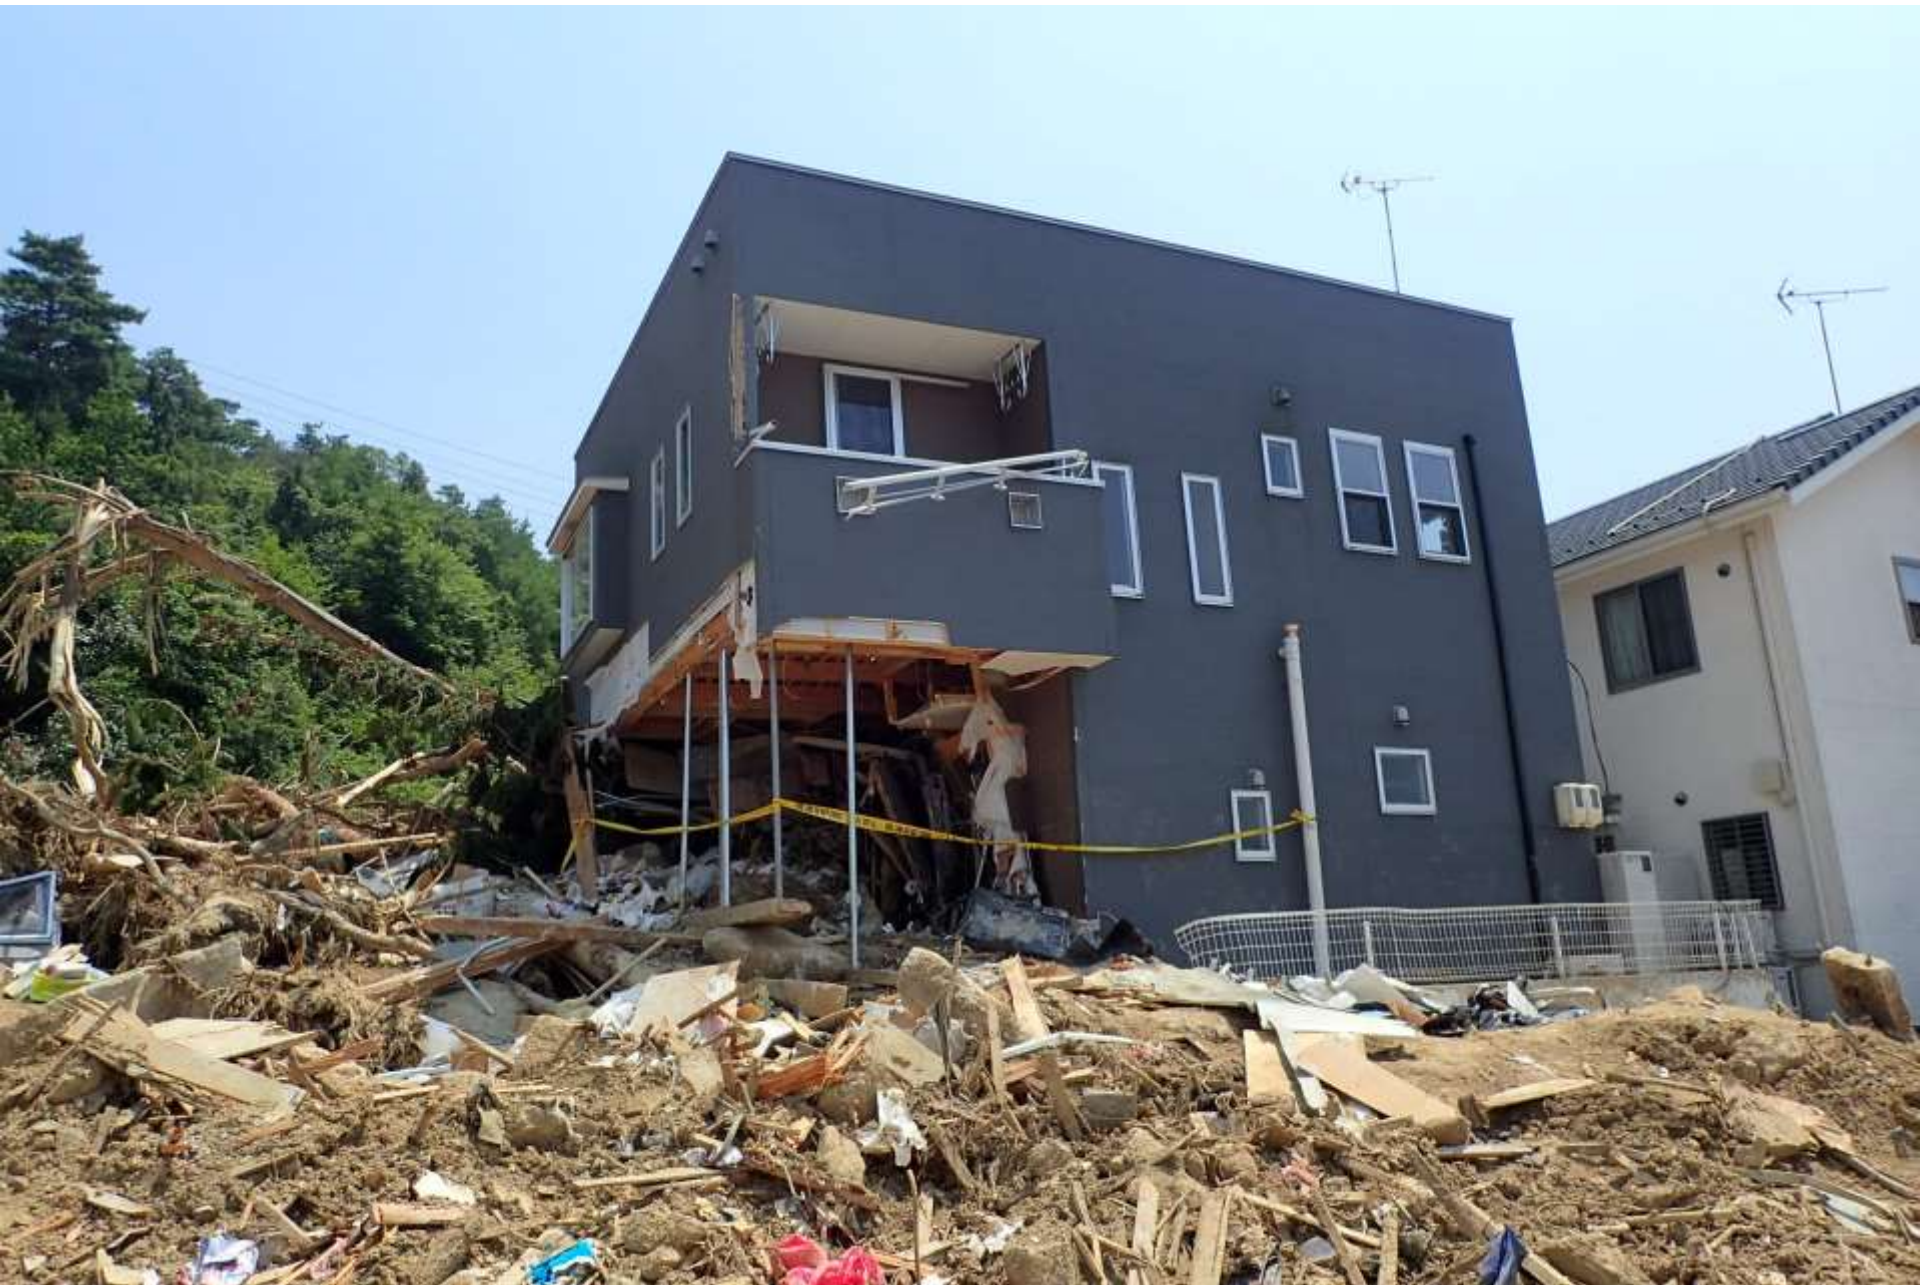
熊野町川角5丁目における土石流による家屋被害
