2018年7月豪雨による東広島市・竹原市・ 呉市・熊野町・広島市安芸区での 土砂災害に関する調査(速報)

三浦弘之(広島大学 大学院工学研究科)
山崎文雄(千葉大学 大学院工学研究科)
丸山喜久(千葉大学 大学院工学研究科)

調査概要

目的：土石流および斜面崩壊の発生箇所および被害状況の把握

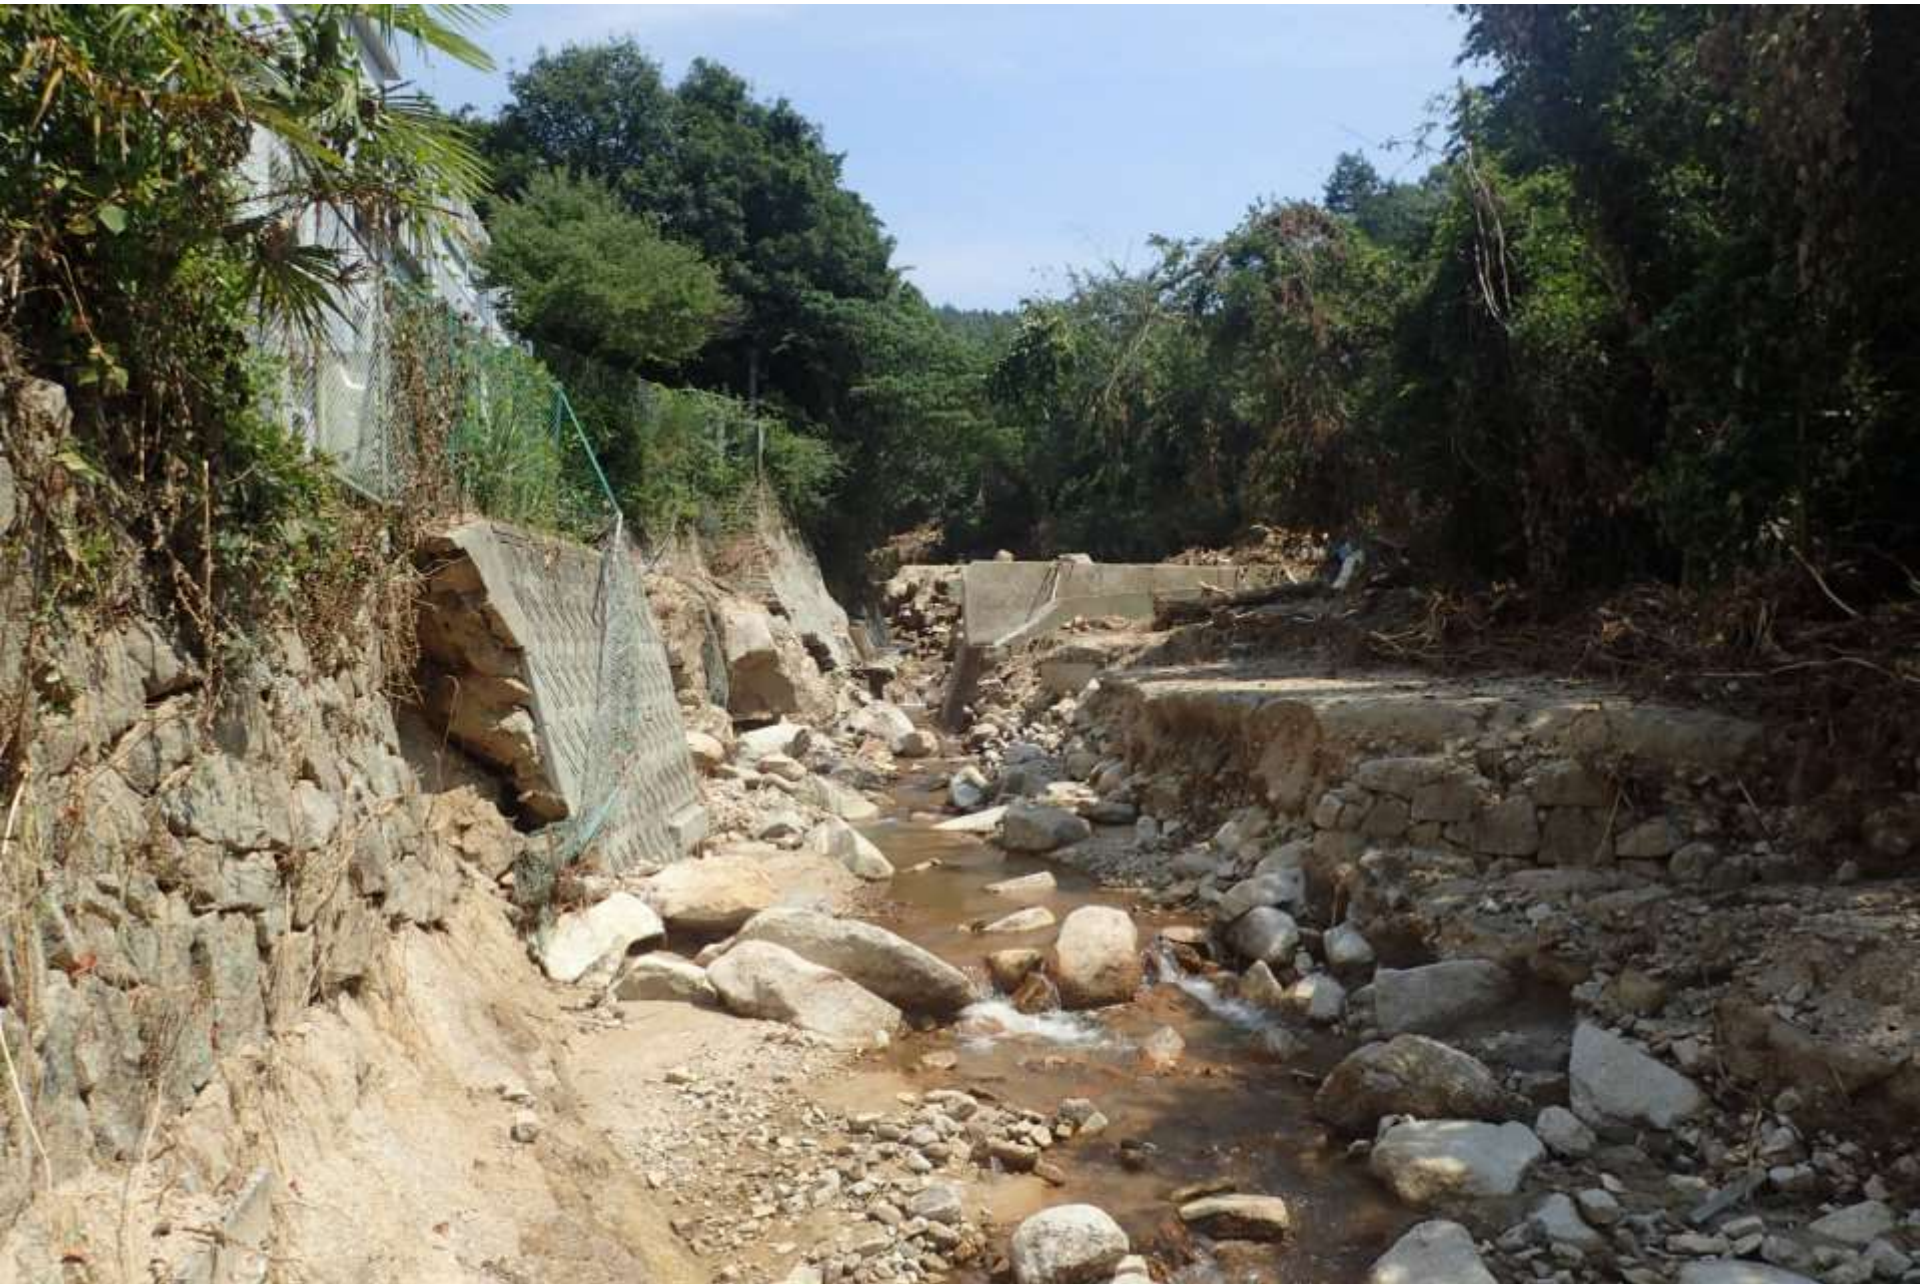
広島市安芸区矢野町での砂防ダムの被害

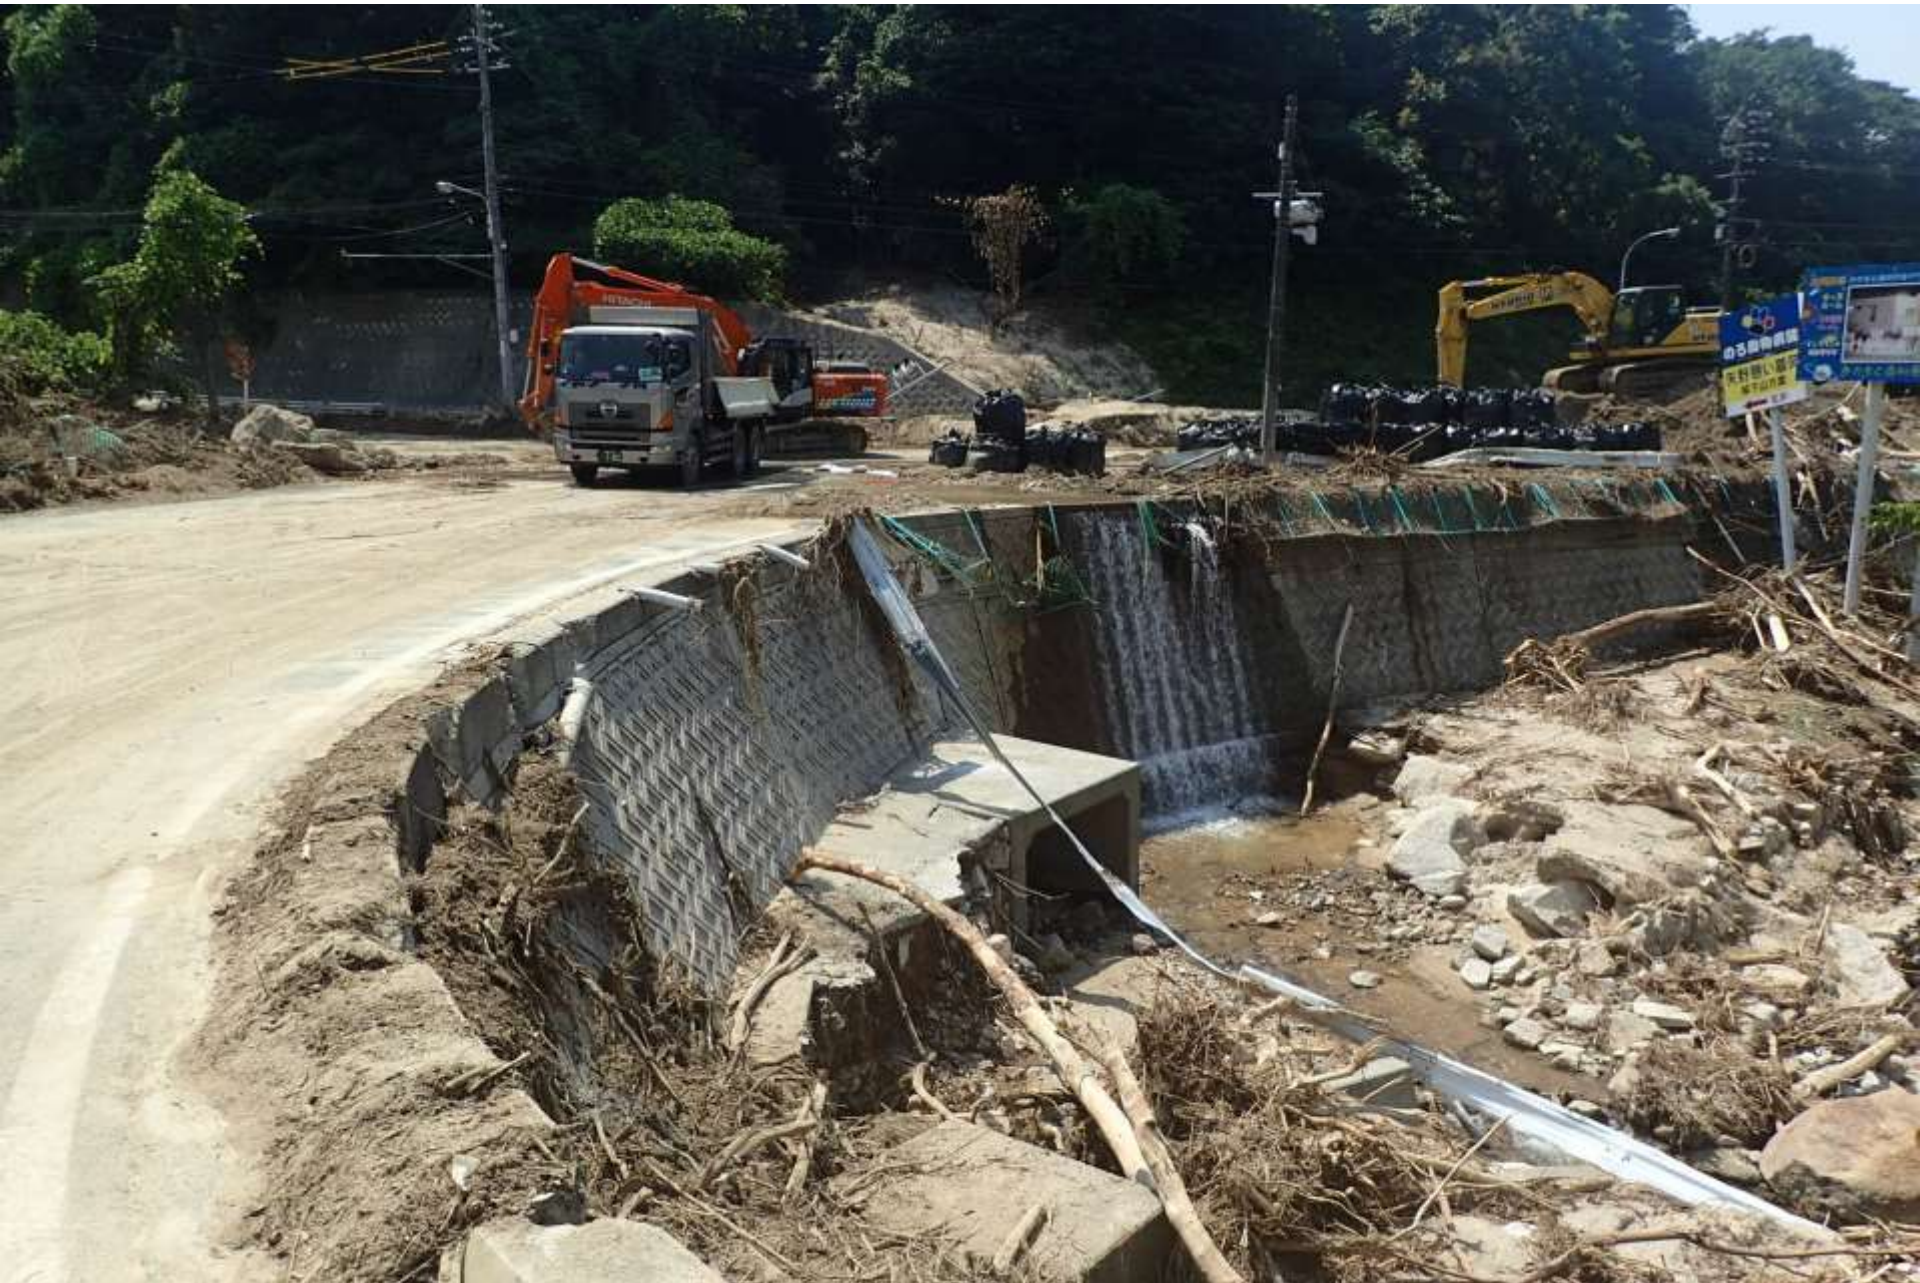
広島市安芸区矢野町・国道34号線の被害

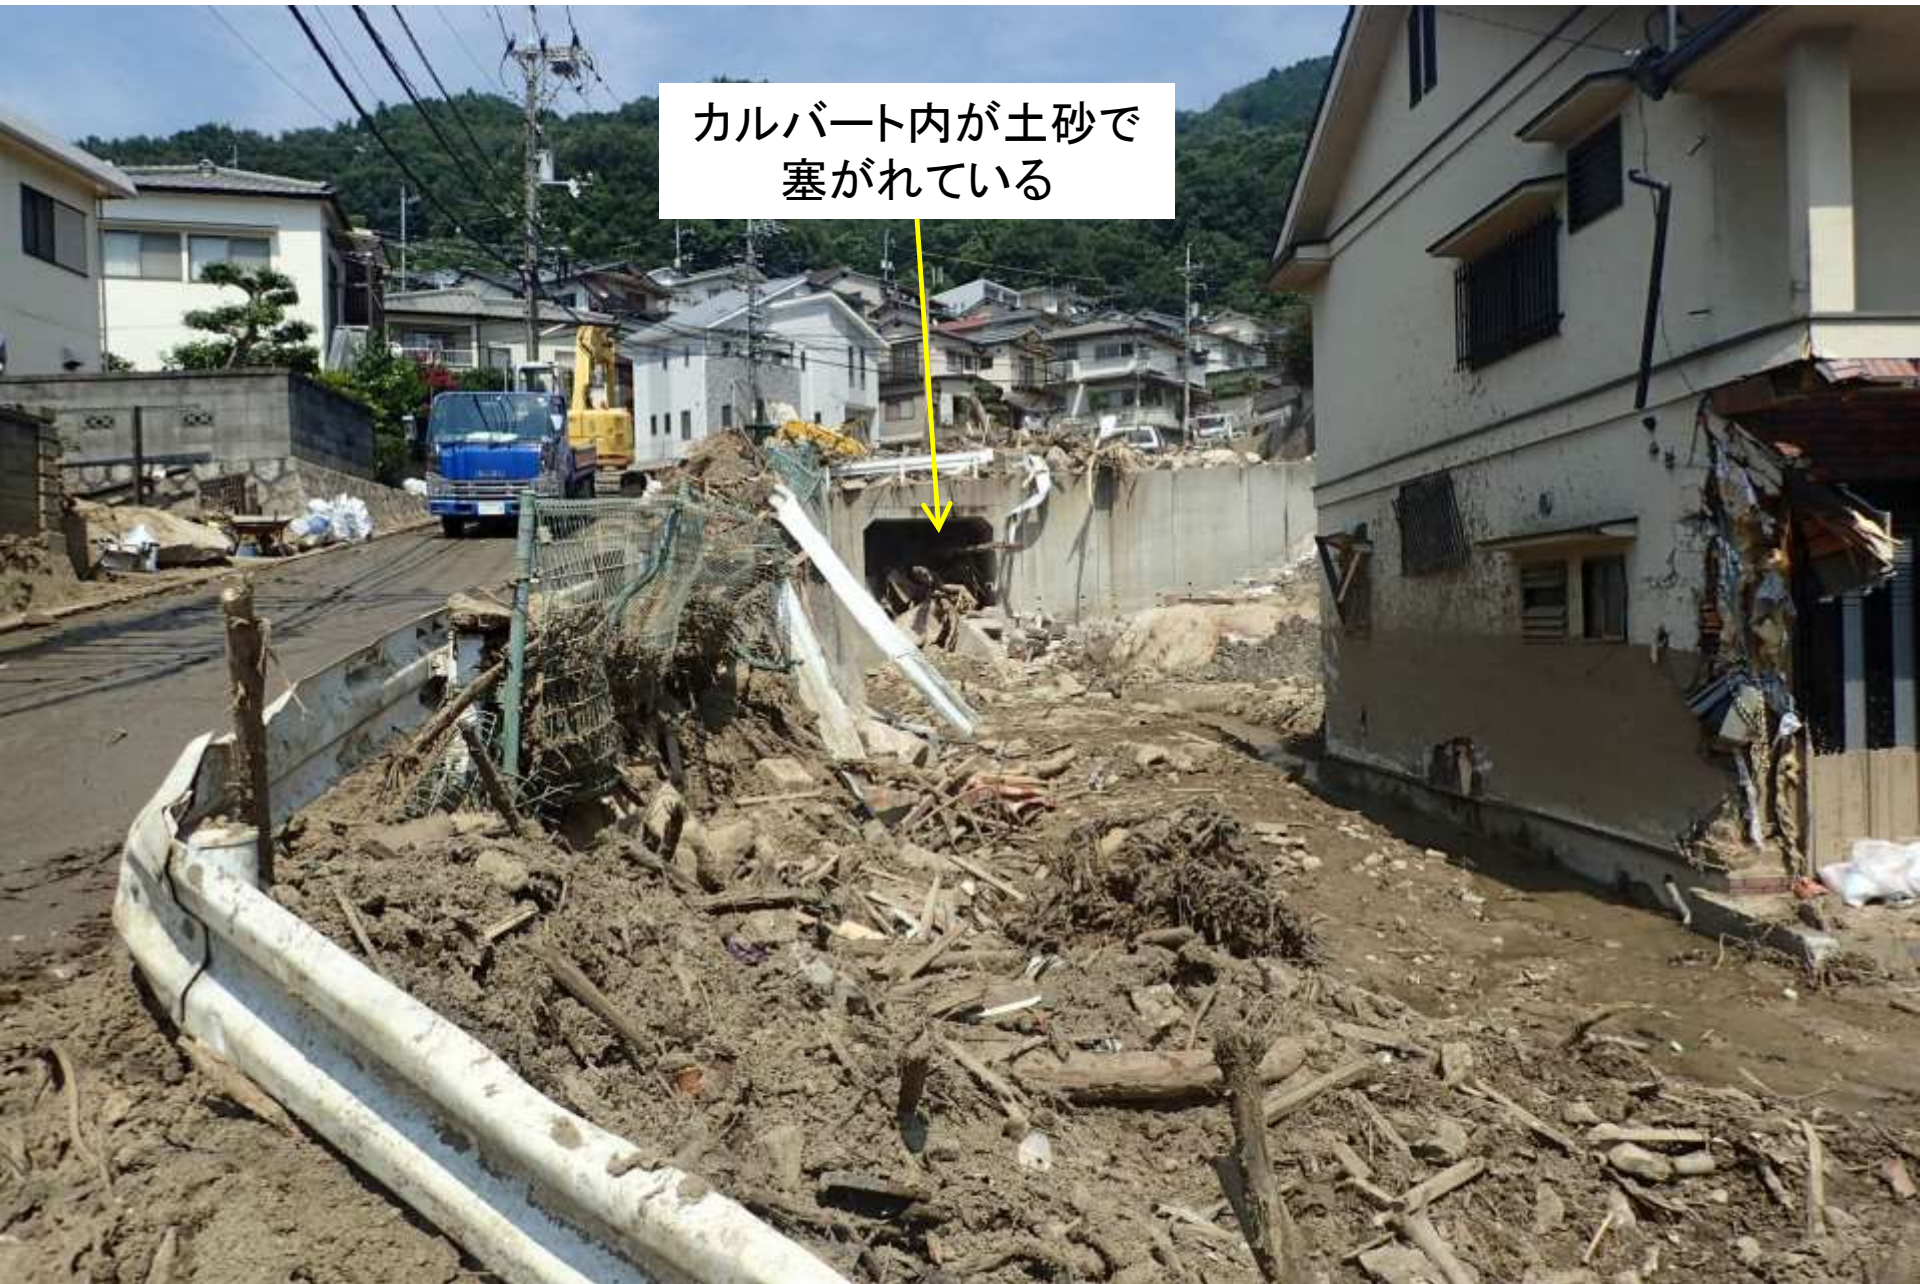
広島市安芸区矢野東7丁目における土石流

カルバート内が土砂で
塞がれている

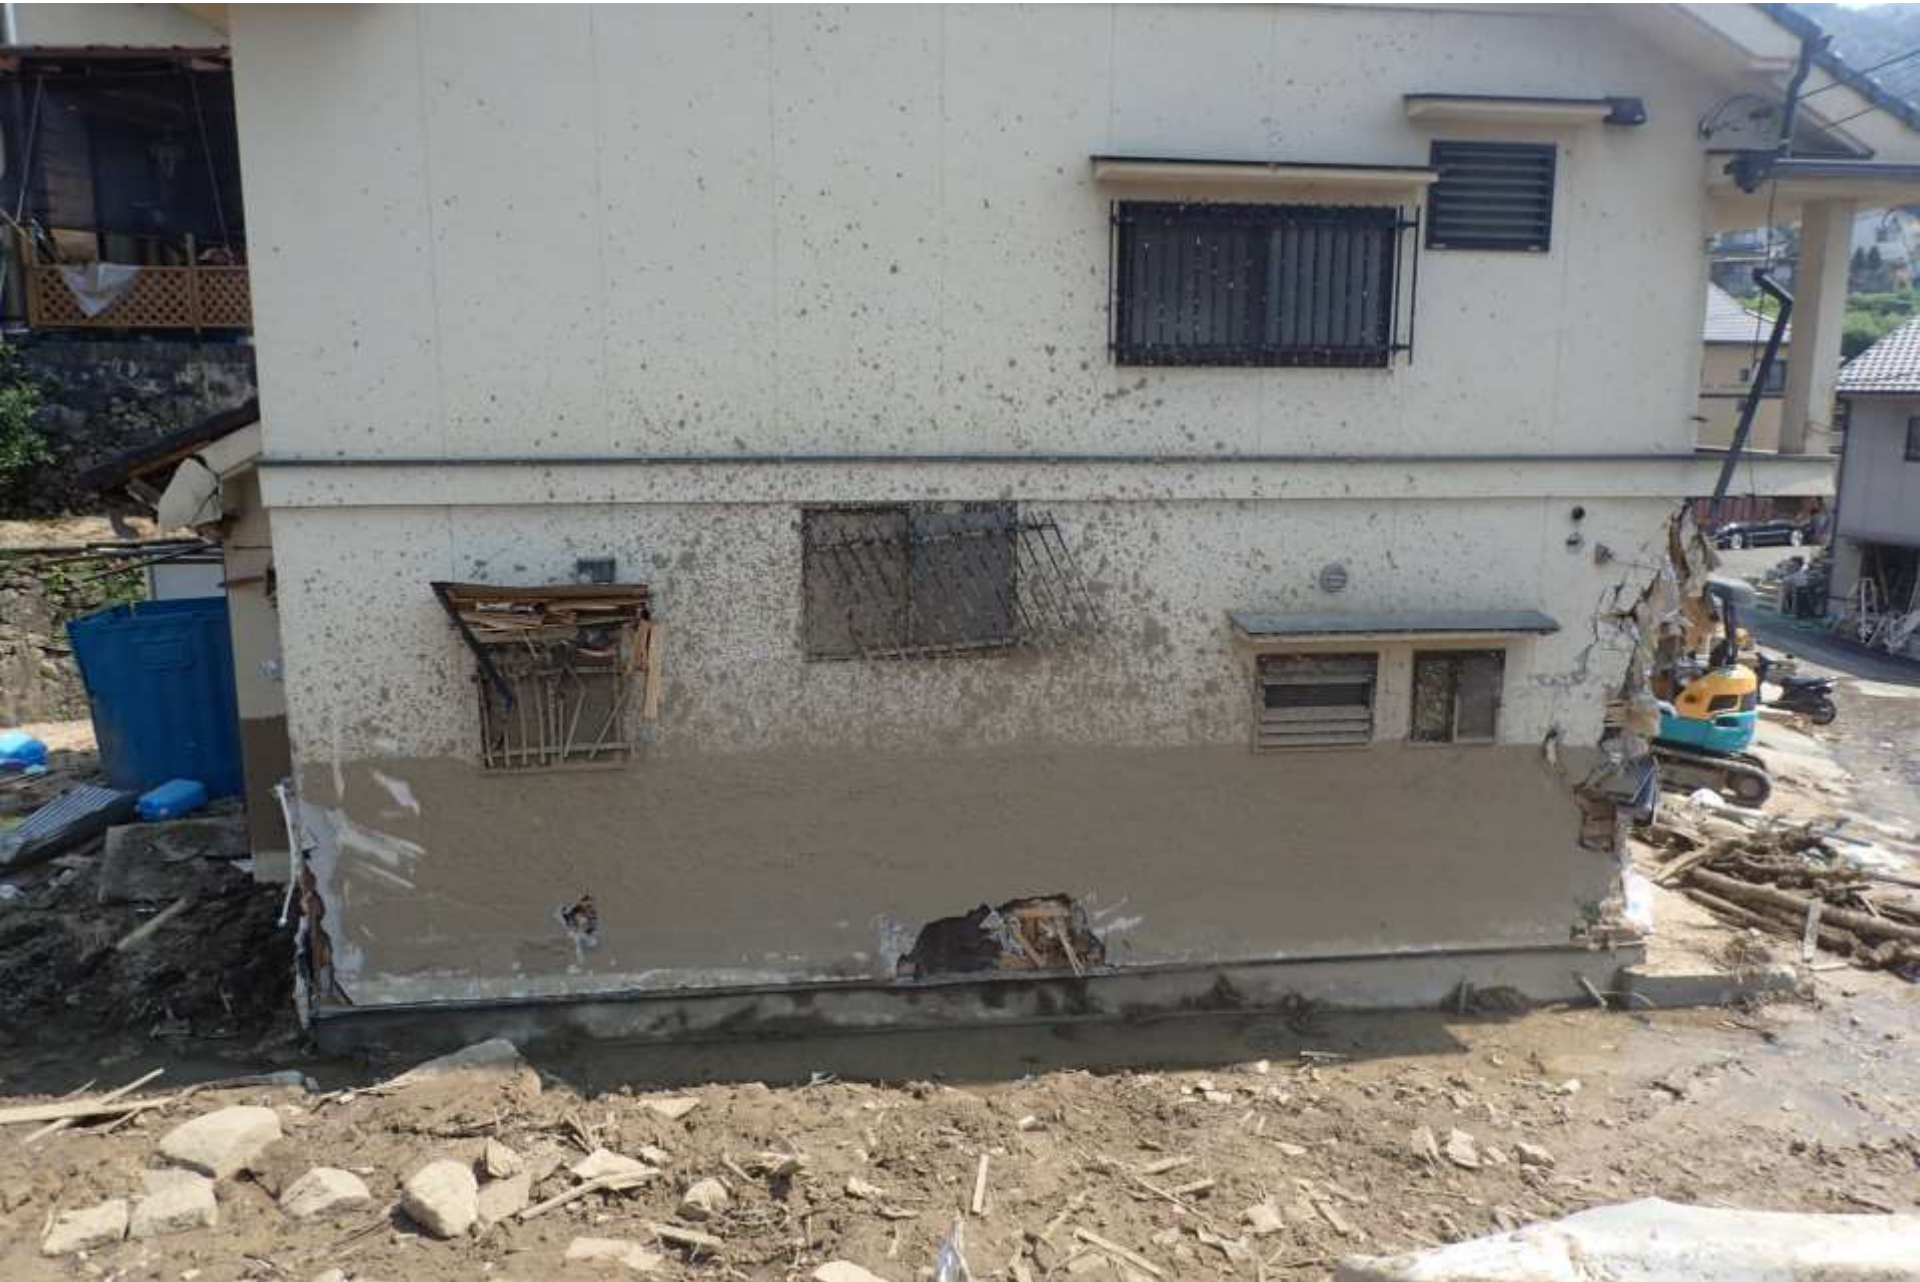
広島市安芸区矢野東7丁目での家屋の浸水跡

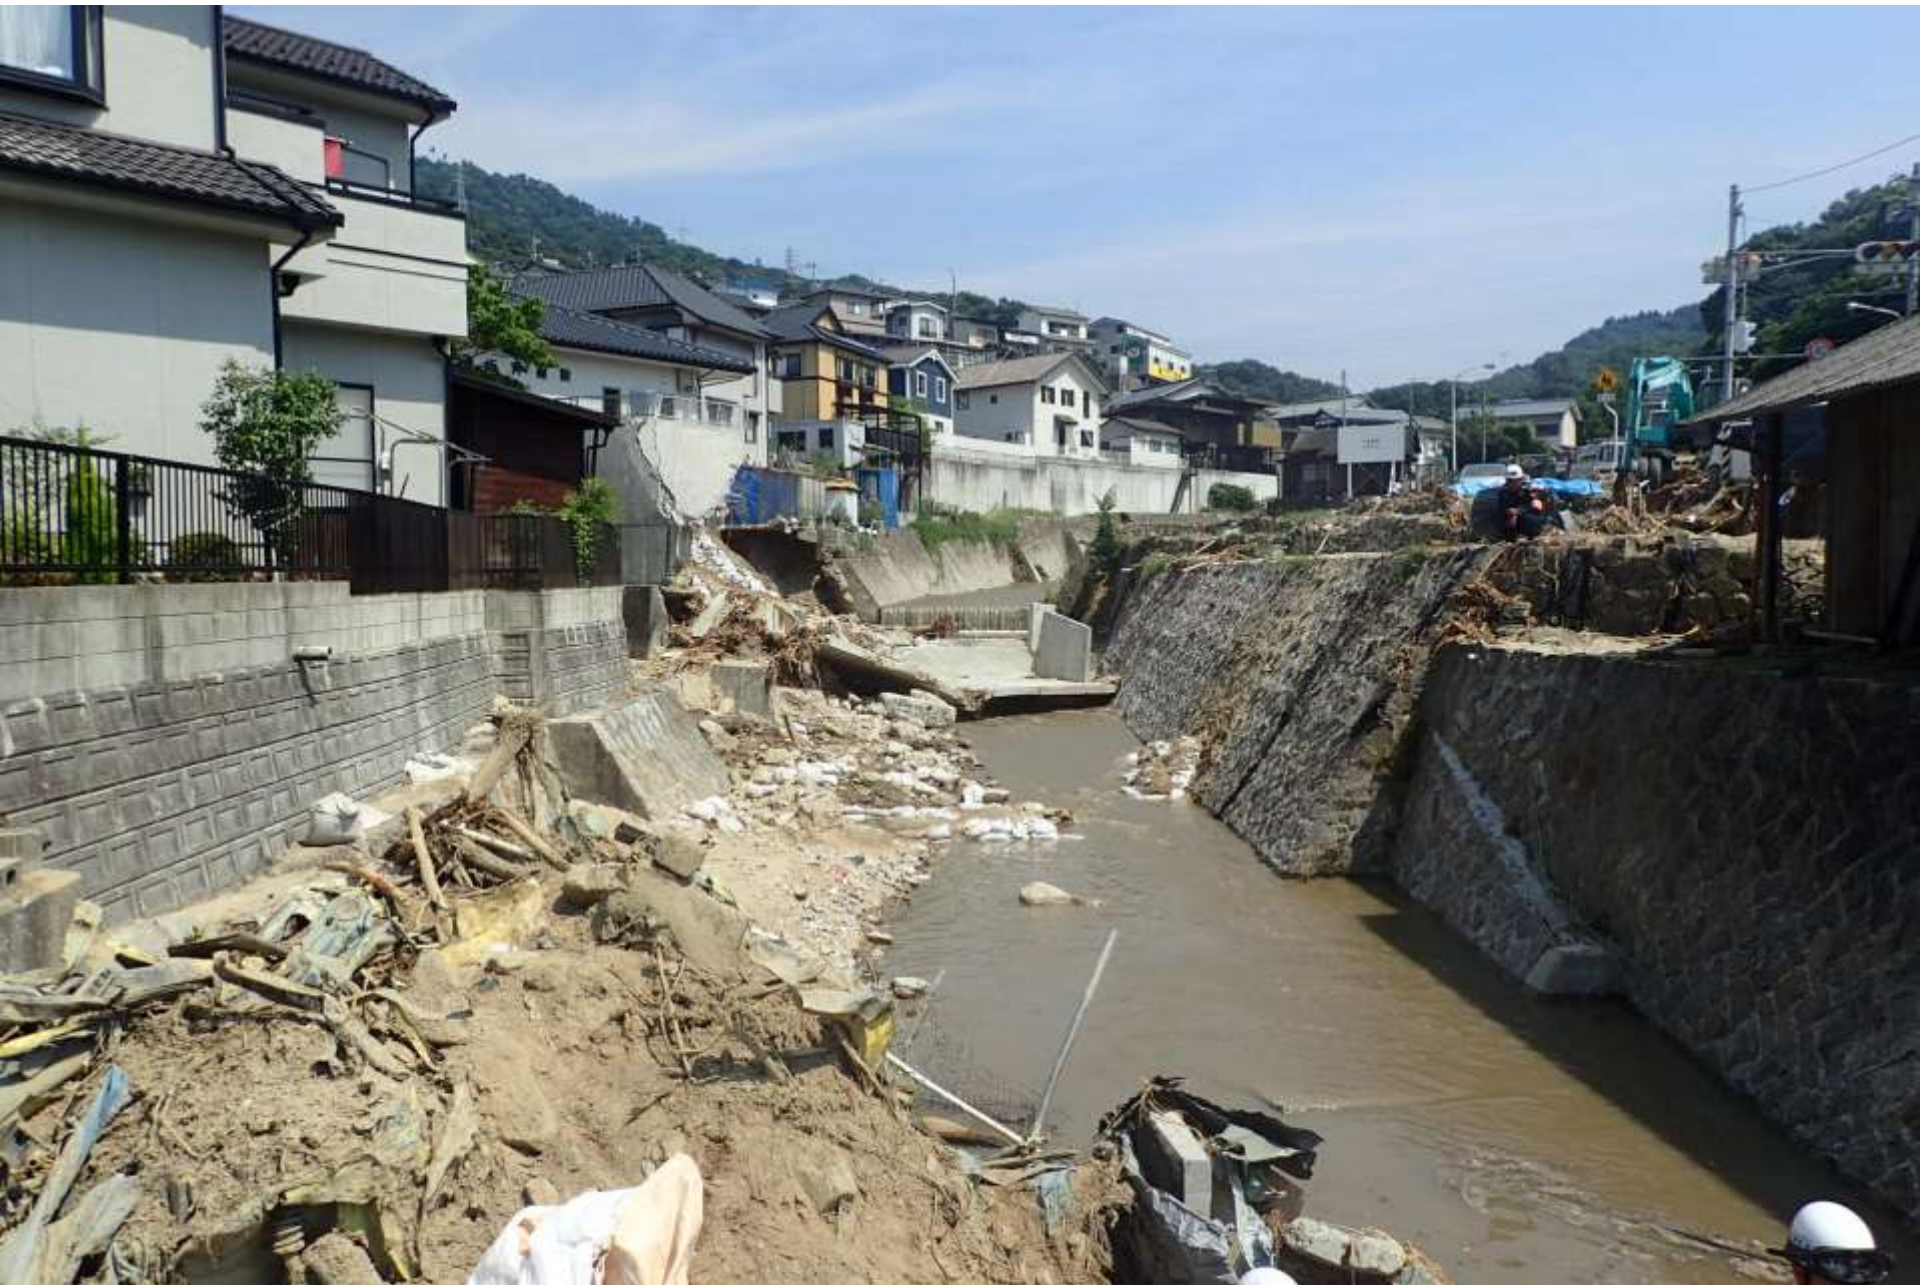
広島市安芸区矢野東7丁目(石風呂川)への土砂の流出
