# 東広島市の土砂災害

## 土石流・斜面災害班

海堀正博(広島大学総合科学研究科)  
長谷川祐治(広島大学総合科学研究科)  
(公社)砂防学会緊急調査団

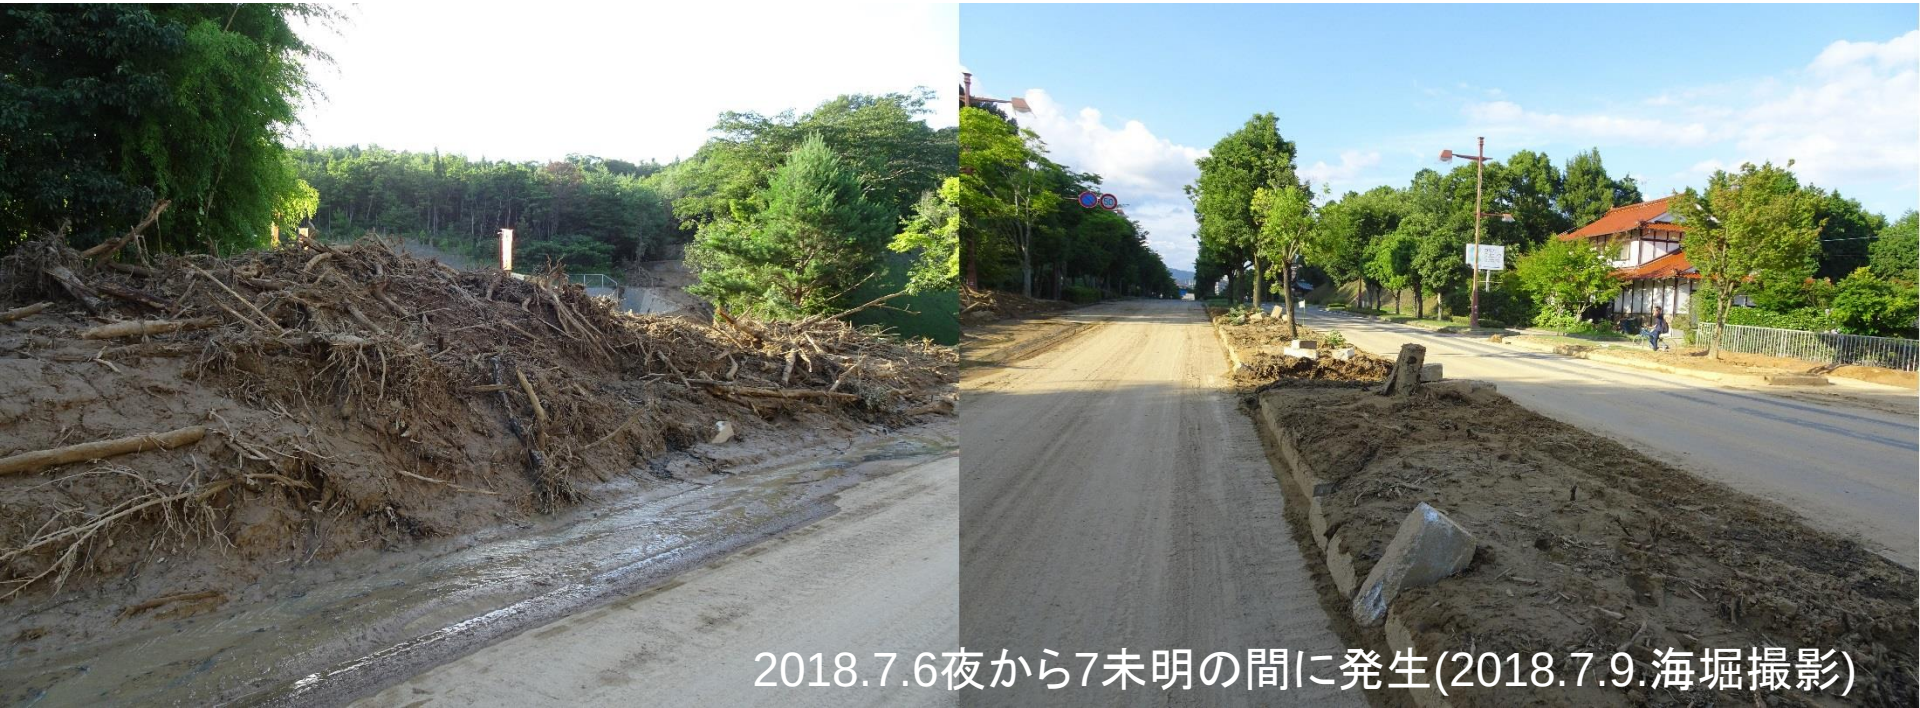
# ブールバール沿いの斜面で複数の崩壊 が起き土石流化(ここでは墓地で起きたもの)

2018.7.6夜から7未明の間に発生(2018.7.9.海堀撮影)

小高い丘状の緩やかな斜面から崩壊が流動化して土石流となって流下、ブールバールの上下線を土砂が覆った。しばらく通行止めになり、土砂が撤去された。

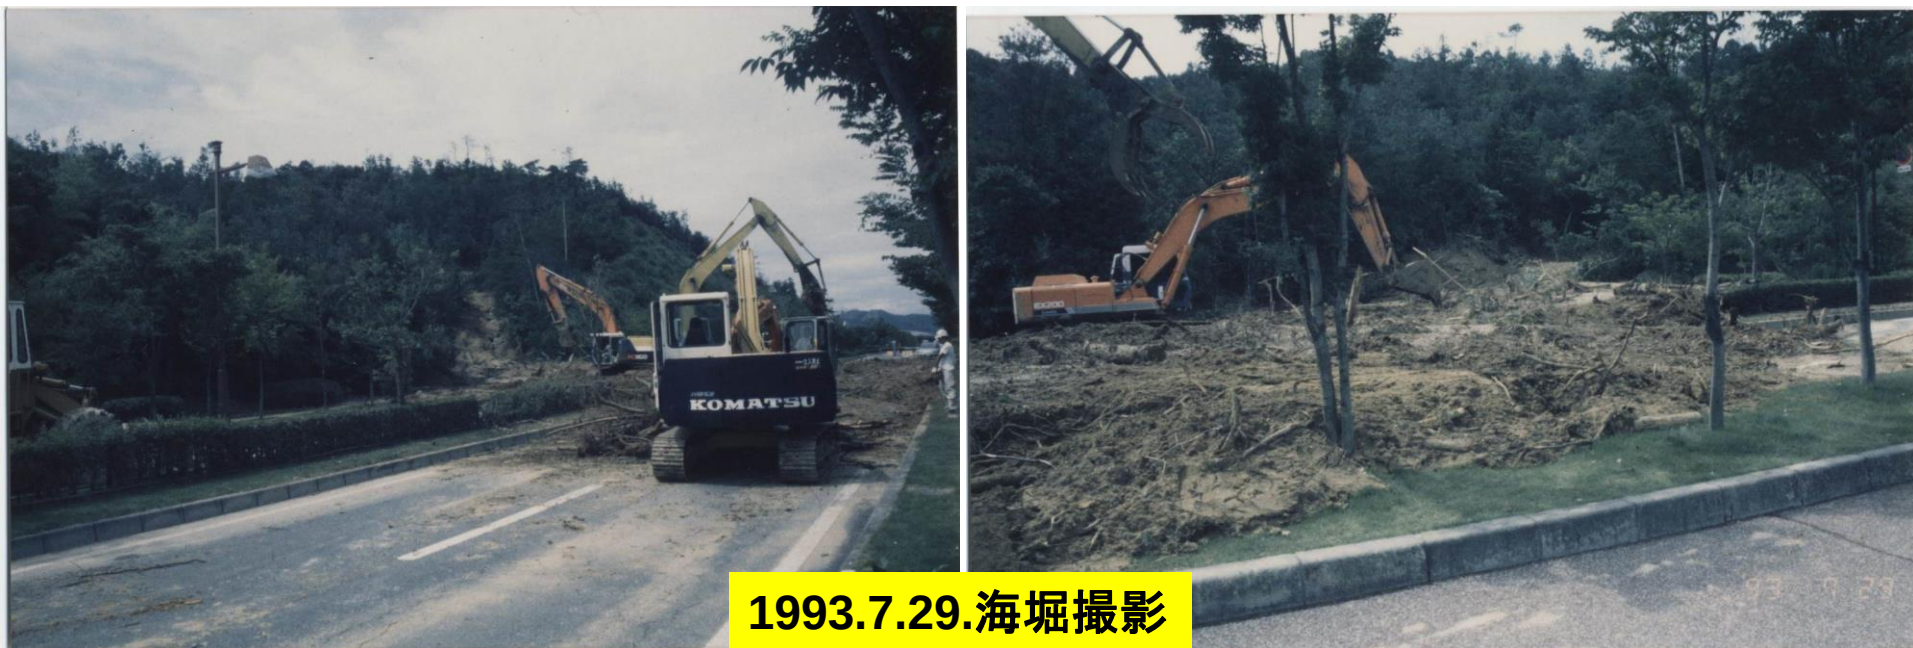
# ブールバールのこの同じ沢では1993年7月28日にも土石流が発生していた

1993.7.29.海堀撮影

7/28の12時の時点で210mm前後の実効雨量(半減期72時間)となっていたところに、13時までの1時間で30mm前後の時間雨量が加わり、土石流発生につながったものである。なお、 $R'$ については、250mm強の値であった。

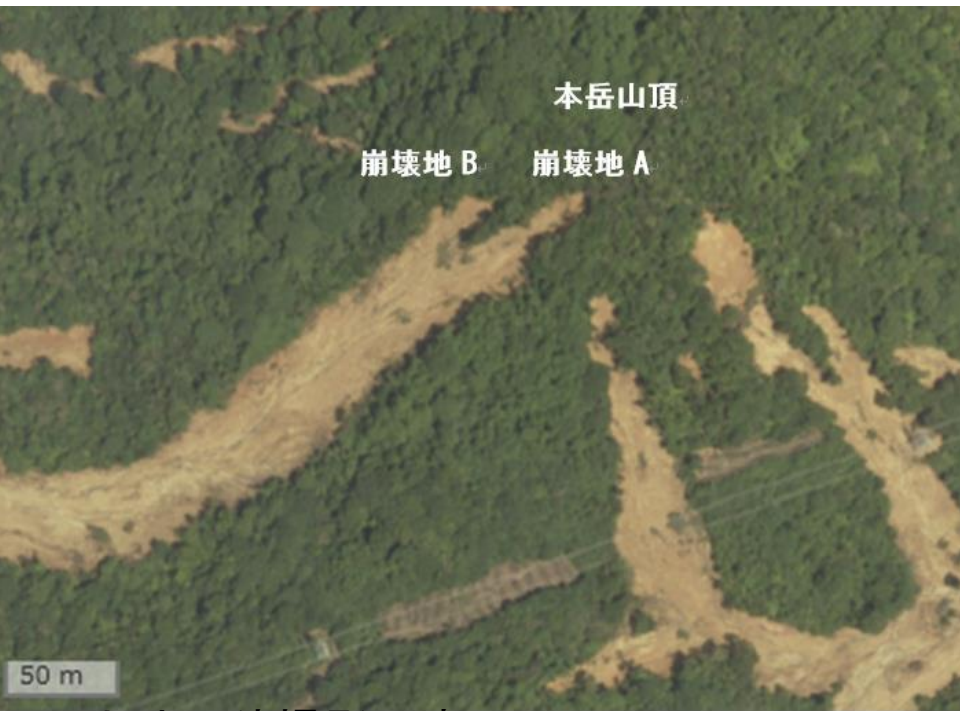
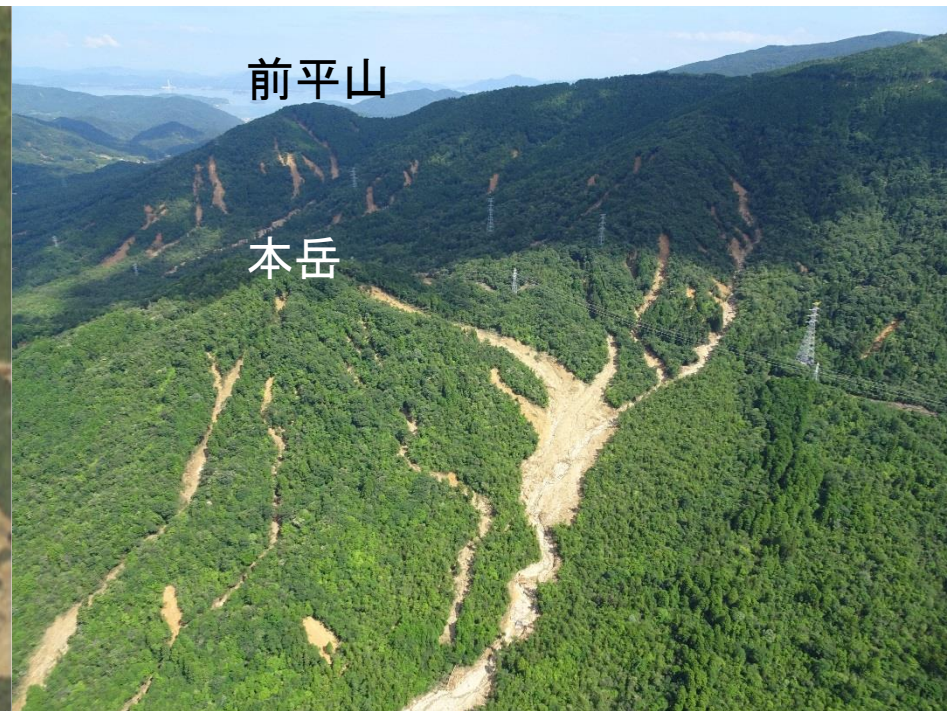
# 非常に緩い傾斜地でも発生しており、 流下幅の広いものも目立った

(国土地理院撮影写真)

(2018.7.10.海堀撮影)

調査対象の土石流は、国際大学前の前平山ではなく、その西隣にある本岳に発生している。前平山と同様、周囲に向かって流れ出す土石流が多数発生している。

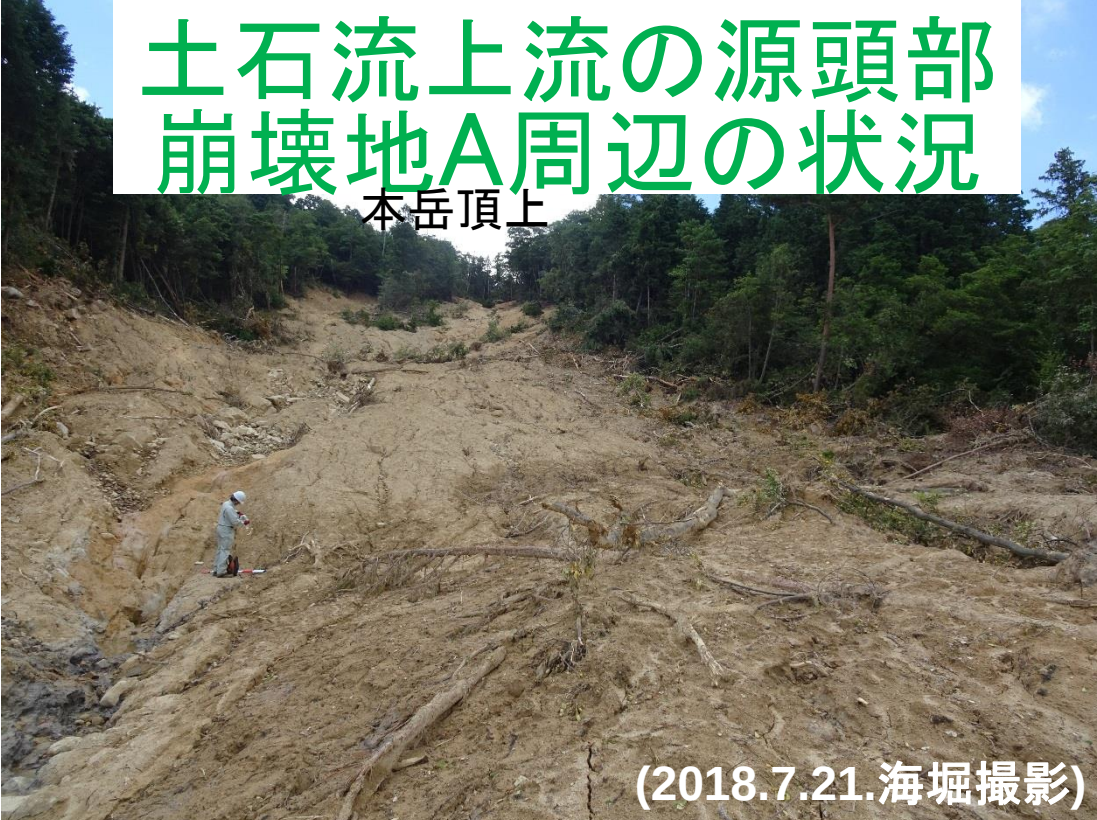
# 土石流上流の源頭部 崩壊地A周辺の状況

本岳頂上

(2018.7.21.海堀撮影)

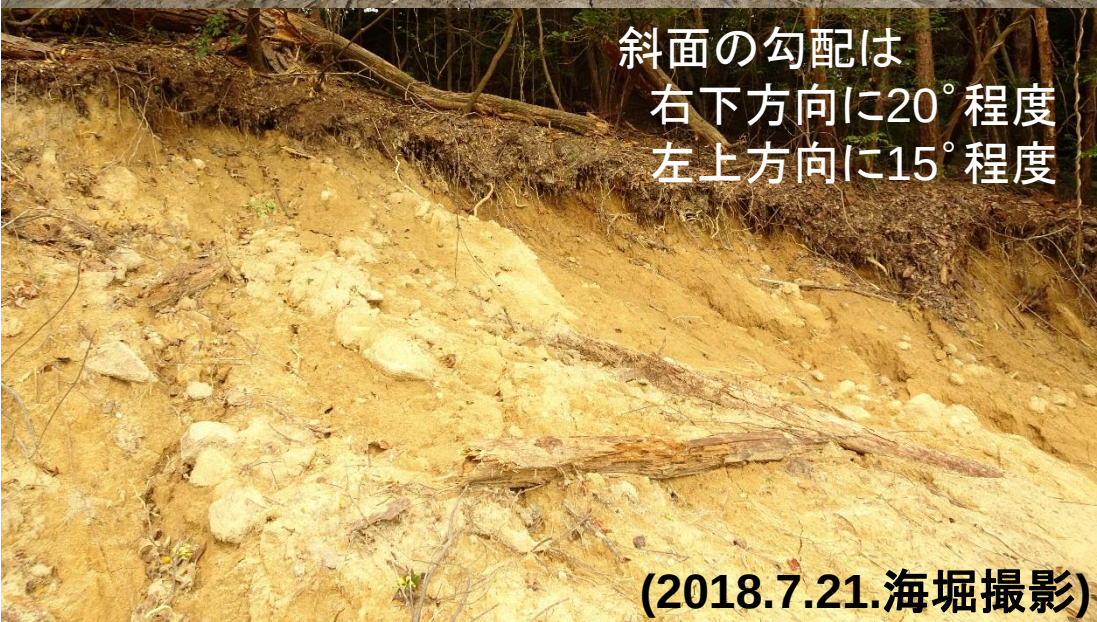
斜面の勾配は  
右下方向に20°程度  
左上方向に15°程度

(2018.7.21.海堀撮影)

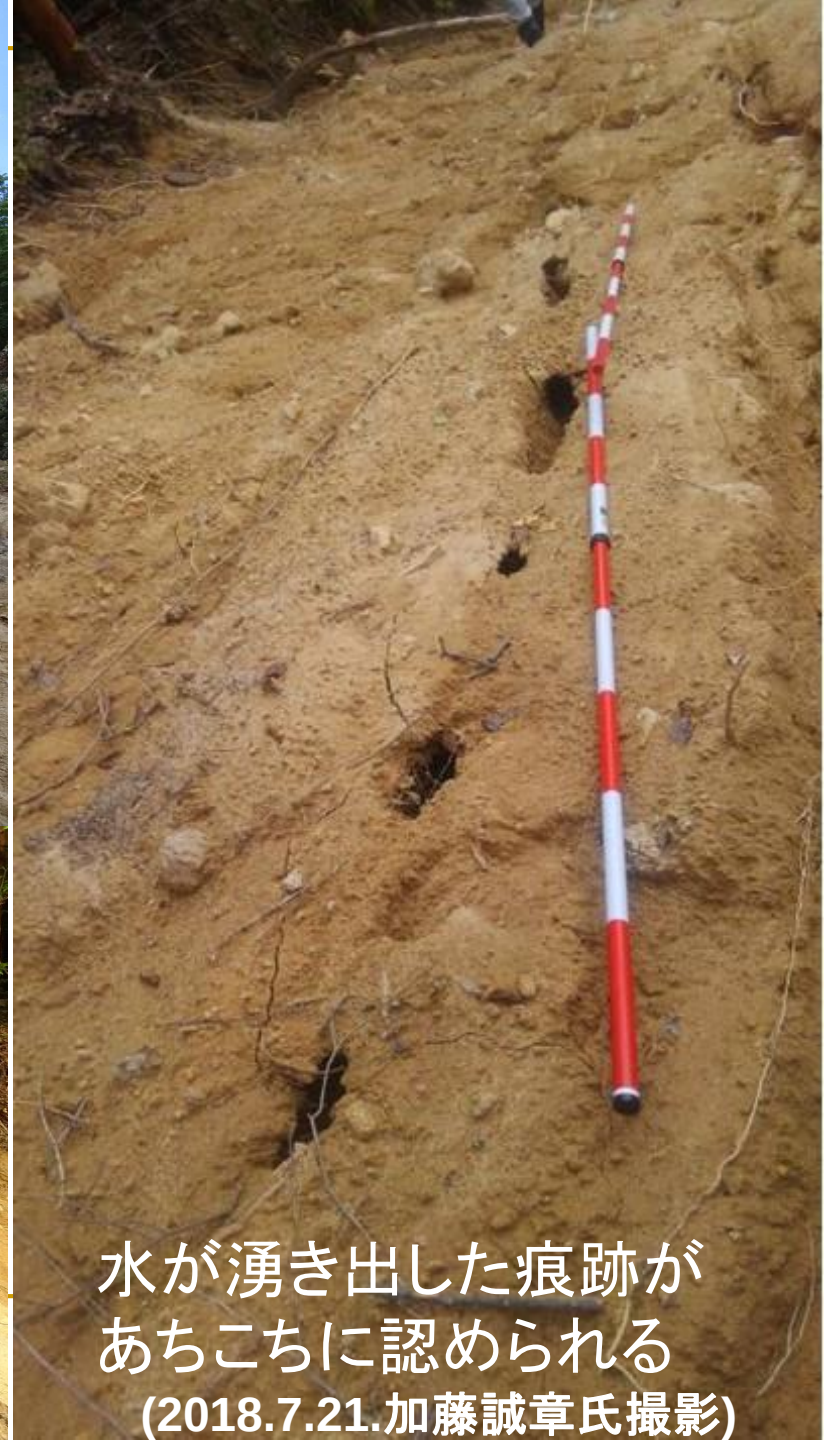
水が湧き出した痕跡が  
あちこちに認められる

(2018.7.21.加藤誠章氏撮影)

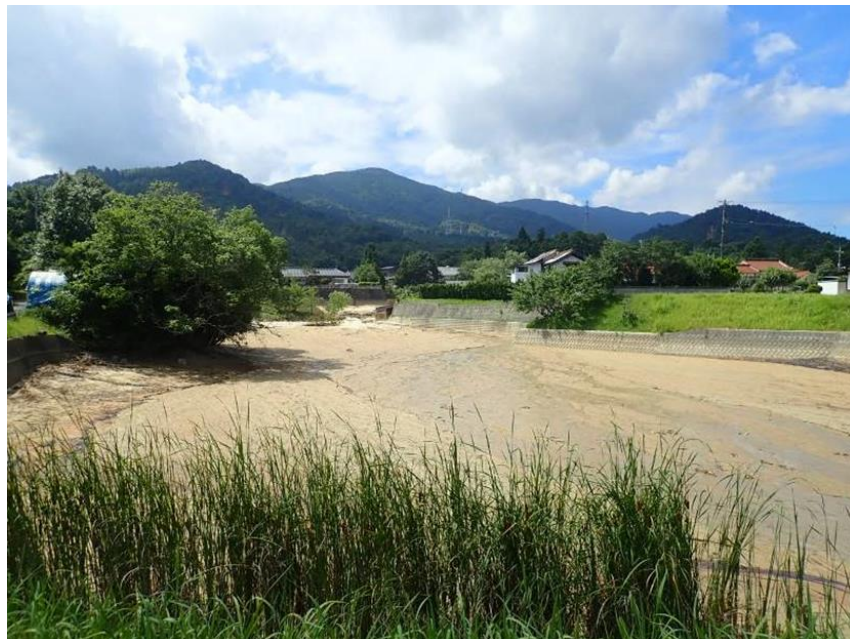
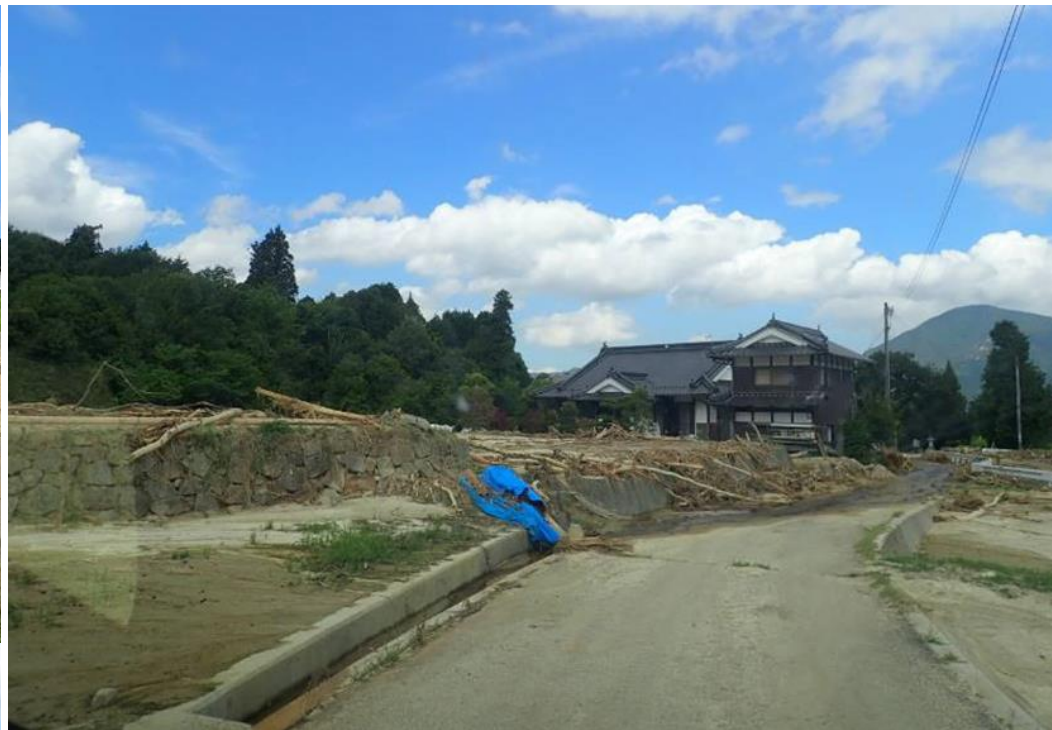
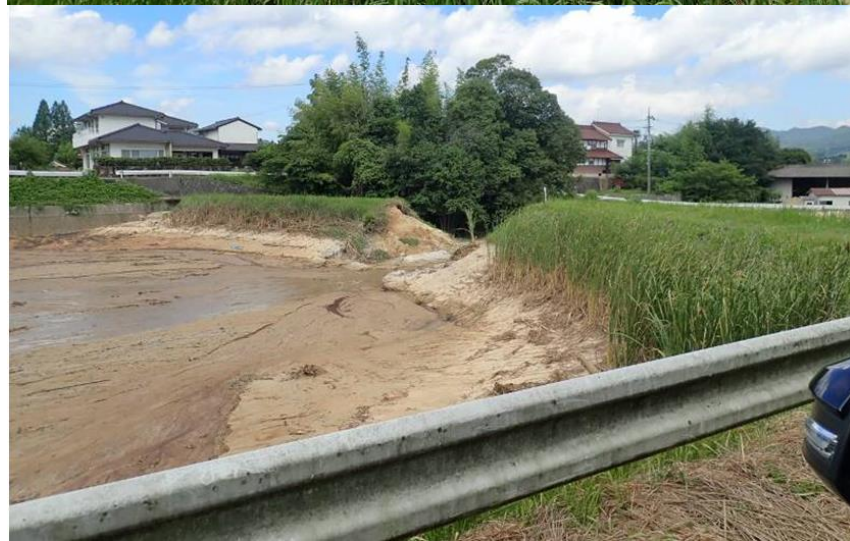
# 下流の居住エリア周辺の被災状況

土砂流が中心の流れだったと思われるが、水量が非常に多かったと思われ、それによりため池決壊等が起きている。

(3枚とも2018.7.21.加藤誠章氏撮影)
