土石流・土砂災害班の報告

広島大学

1. 基礎調査で想定した流出土砂量と実際に発生した土砂量の関係
2. 昭和入口交差点上流からの土砂流出の全体像と同様の危険がある道路の条件

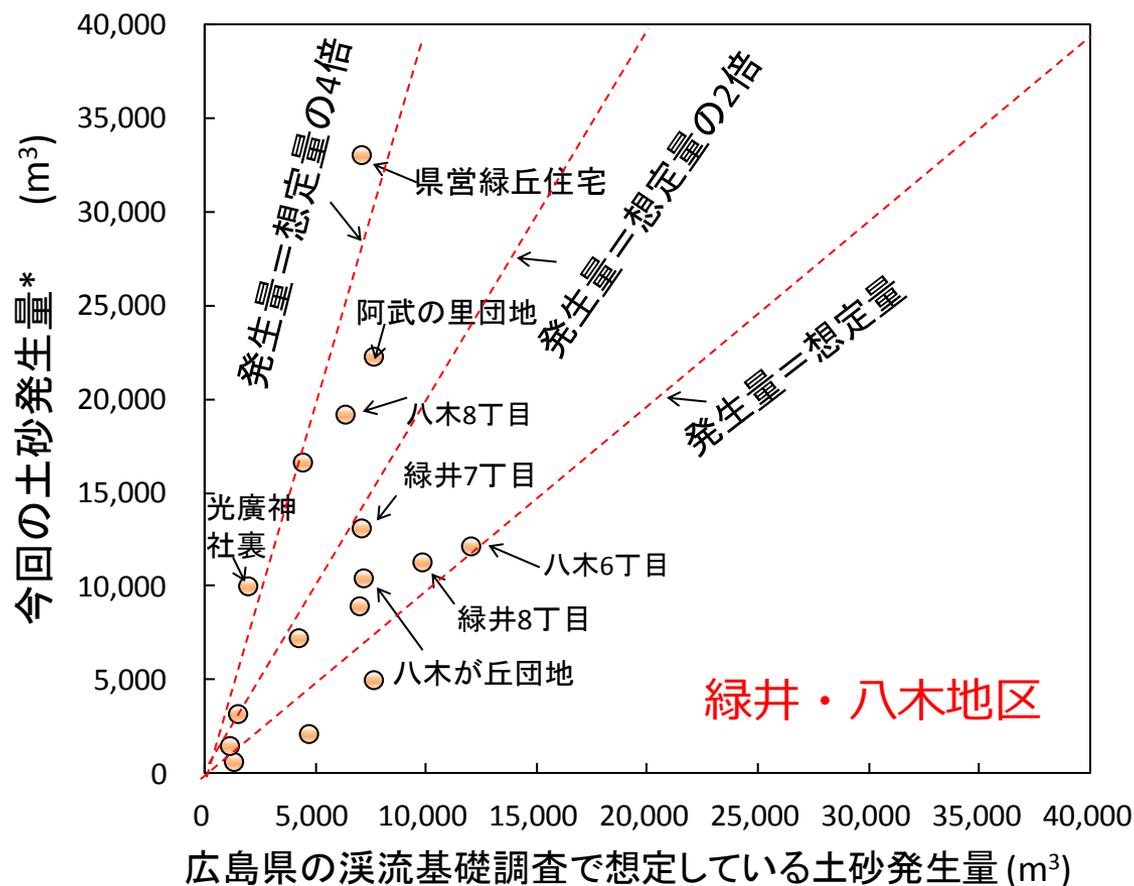
2014年の土石流で発生した土量と危険渓流の基礎調査で想定されていた土量の関係（安佐南区 緑井・八木地区）

- ・ 緑井・八木地区の16の渓流のうち12の渓流で調査時の想定を上まわる量の土砂が流下した。
- ・ 特に被害が大きかった八木3丁目の渓流は、想定量の3～5倍発生している。

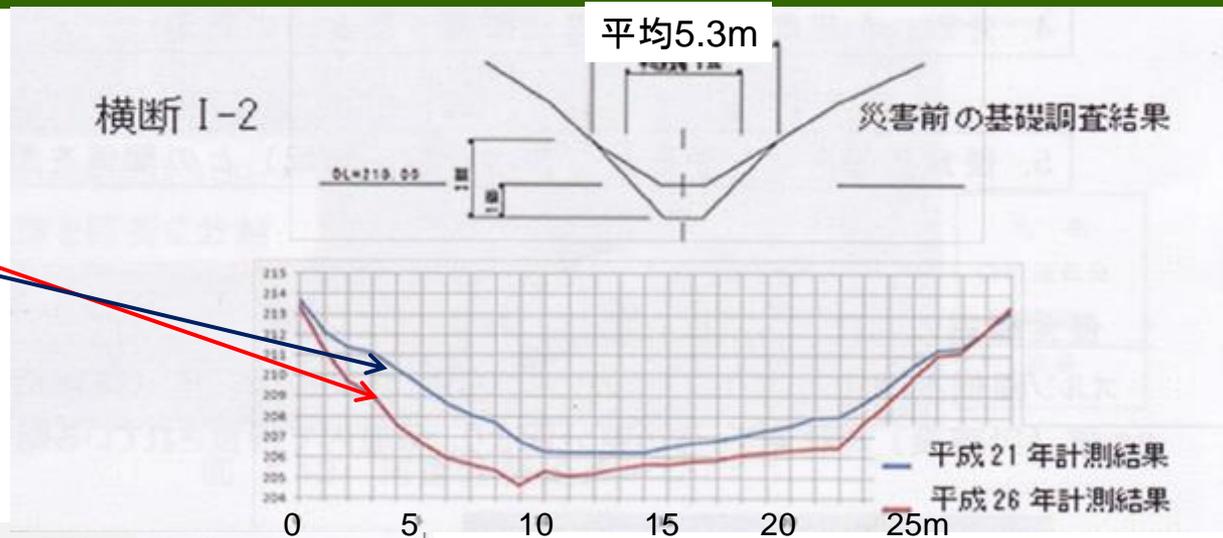
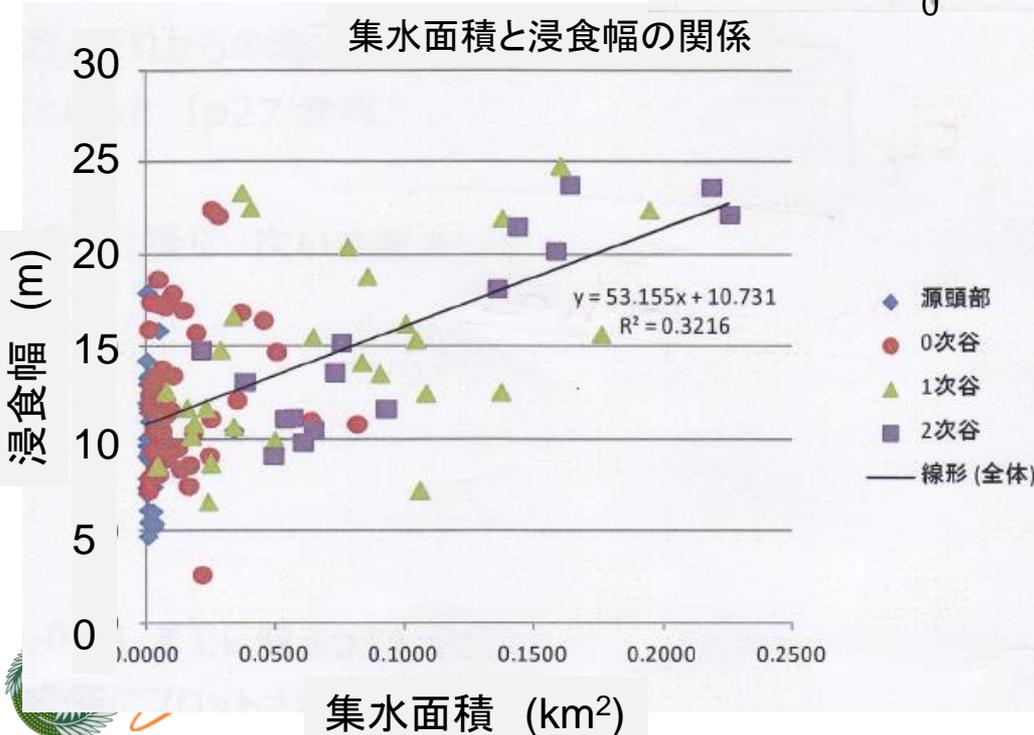
浸食幅と浸食深さの検証（被災前後のGISデータ）と見直し 広島県土砂災害警戒区域等法指定検討委員(2014)

災害前の調査結果と、
標高データから求めた
浸食断面の比較

2014年以前の方法では、**浸食幅を平均4.5m**程度に設定していた。
しかし、災害前後の標高データから浸食幅を求めると、**概ね10m以上**の渓流が多かった。(浸食深さは大きな差はなかった)。

$$\text{浸食幅(m)} = 10.7 + 53.2 \times (\text{集水面積, km}^2)$$

2014年以降の基礎調査に適用。
算定される土量が増加し、**特別警戒区域の面積が拡大**。

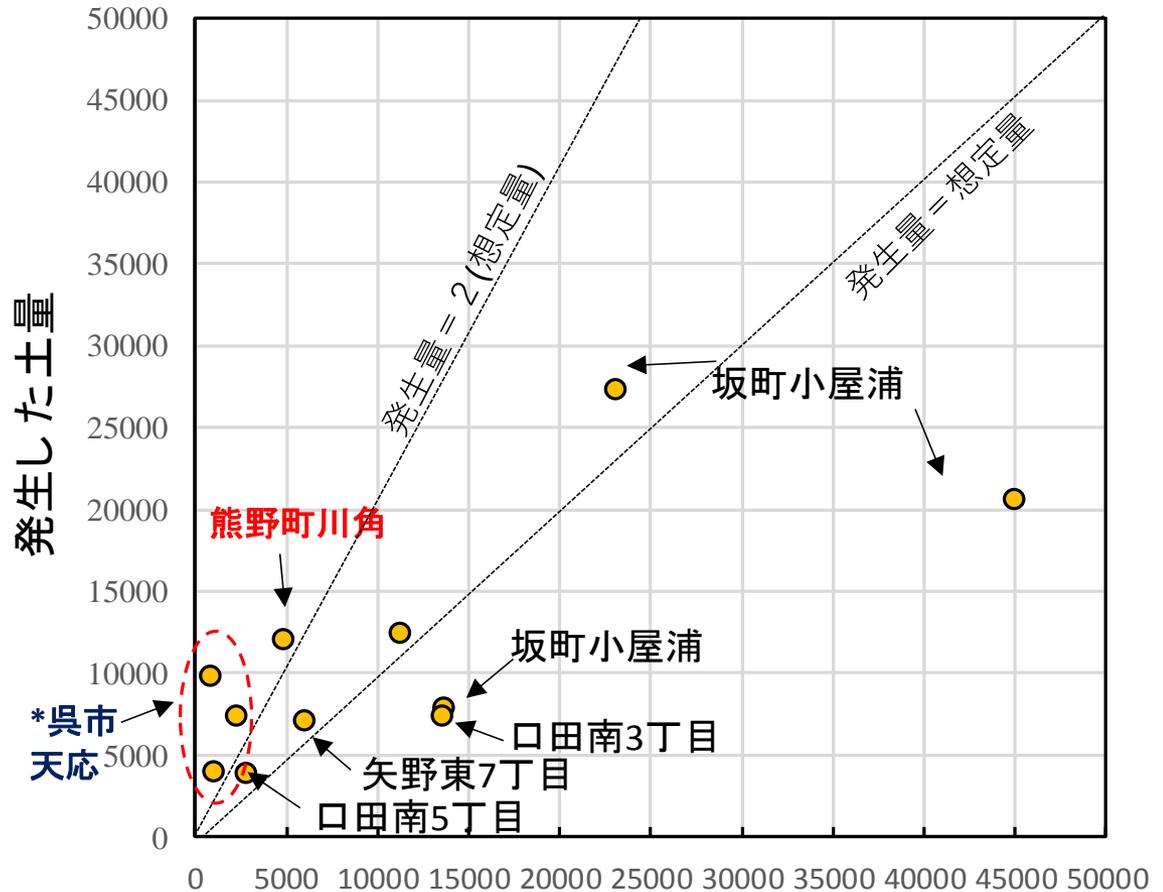
今回の土石流で発生した土量と危険溪流の基礎調査で想定されていた土量の関係（広島市・呉市・東広島市・三原市区）

- ・ 呉市天応だけは、計算方法改定前の2012年の基礎調査による数字である。発生量は4~10倍となっている。
- ・ 呉市天応を除くと、発生量と想定量の相違は小さい。ただし、熊野町川角だけは発生量は想定量の2倍以上となっている。

- ・ 2015年以前の基礎調査による想定量は過小の可能性が高い。
- ・ 2015年以降は土砂量の差は縮小している。（熊野町川角を除く）

基礎調査による発生土量

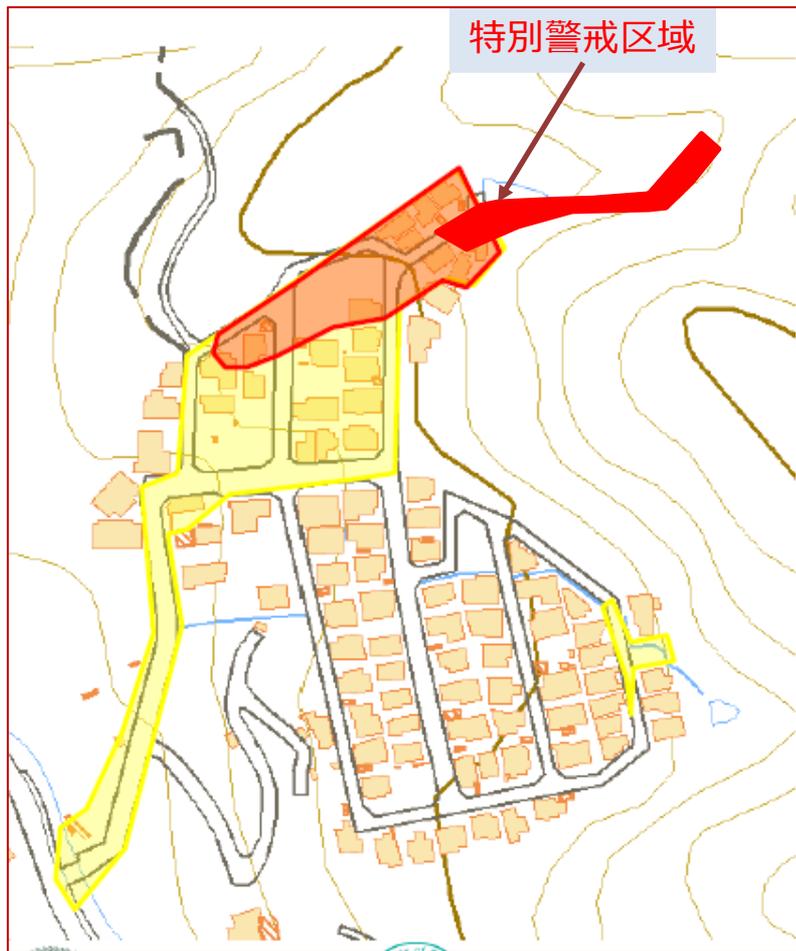
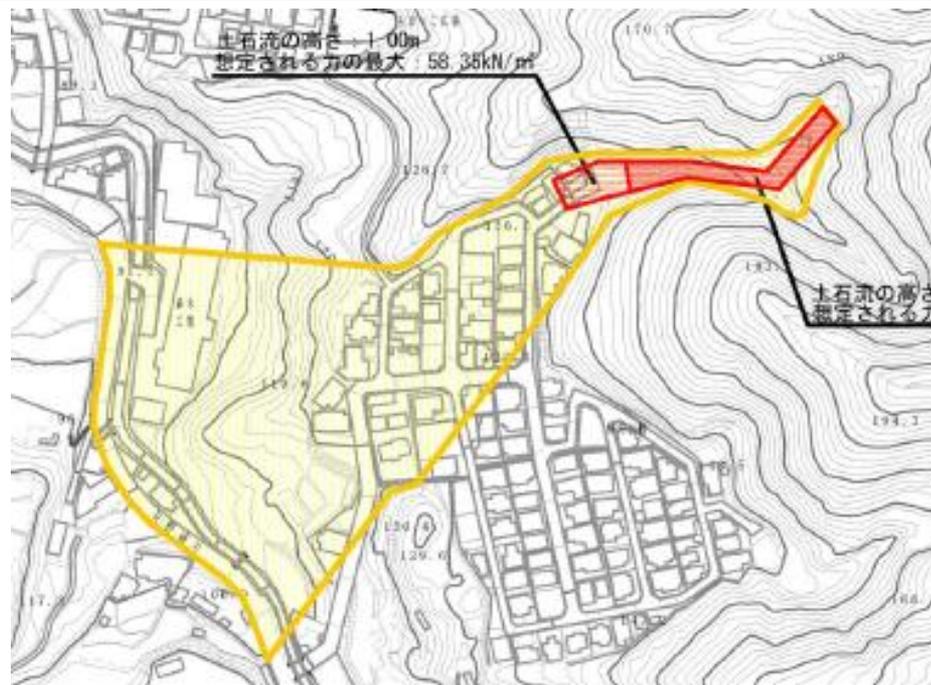
矢野東7丁目梅河ハイツにおける土石流と区域図（予定）の関係

土砂災害警戒区域および特別警戒区域の区域予定図
2018年5月17日指定前の公開（広島県）

広島県が指定前に公開した基礎調査の結果による特別警戒区域（予定）を大きく超える範囲で甚大な被害が発生している。

予測発生土砂は**6,030m³**（治山ダム建設前）
（算定時の浸食幅は**10.8~12.6m**）

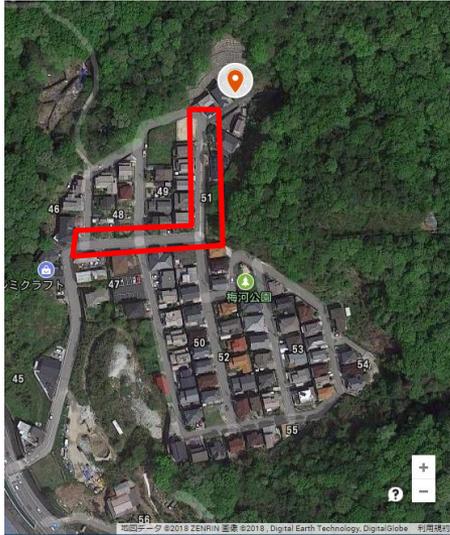
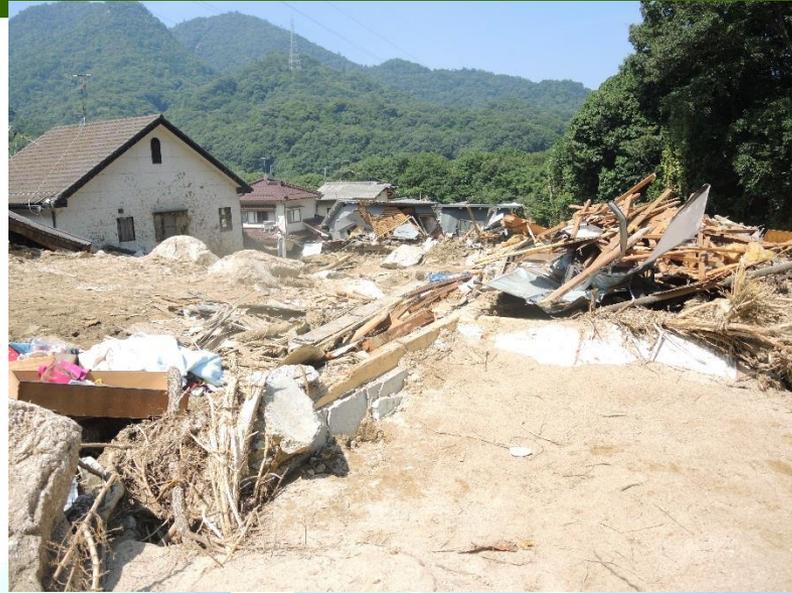
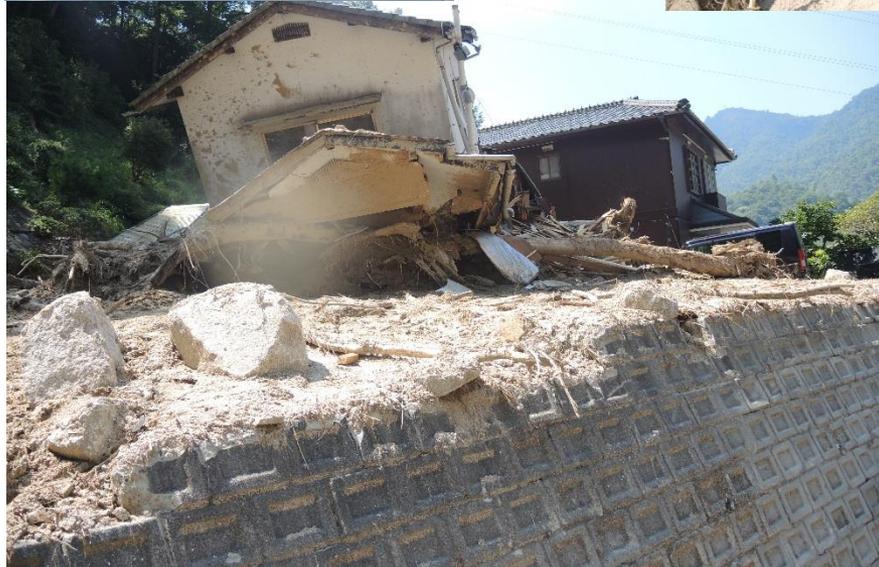
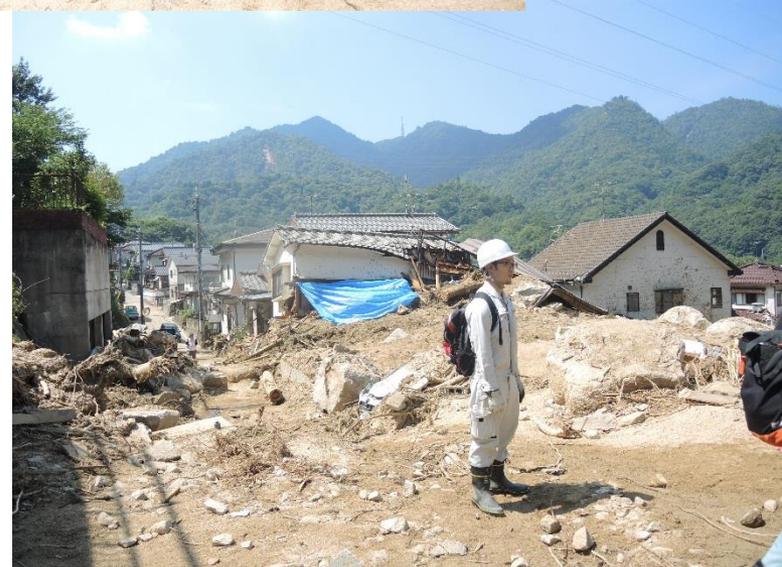
深刻な住宅の損傷
-

家屋の被災状況

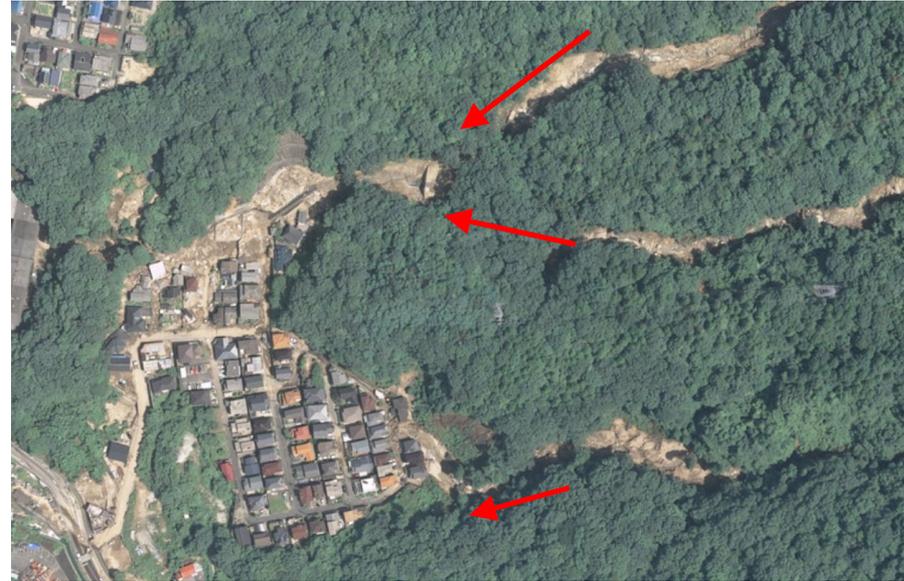
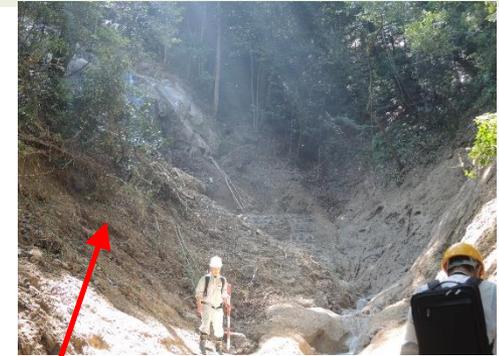
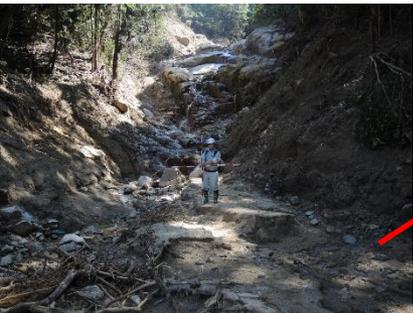
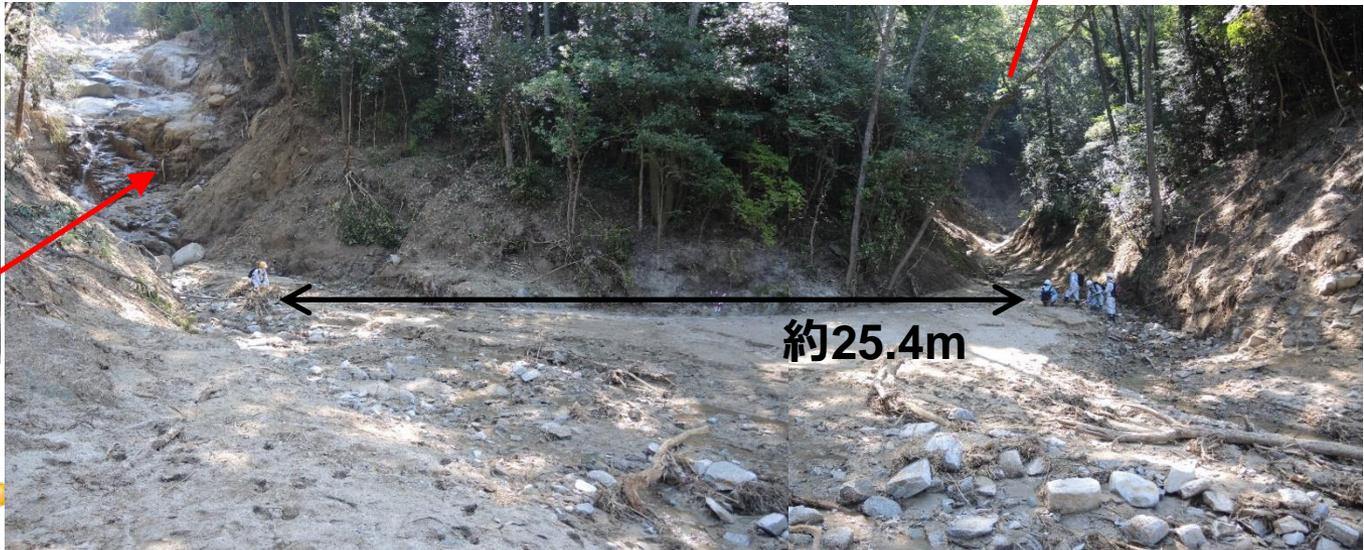
治山ダム背後の渓流

治山ダム背後からは二つの渓流で土石流が発生していた。警戒区域の設定時に考慮されていたのは左の渓流のみである。

先に右側の土石流によって治山ダムがほぼ満たされた後に左側の渓流の土砂がその上を流下した形跡があった。

谷出口から100m程度進むと急な崖。上方から大量の水が流出。不安定な巨石もあった。

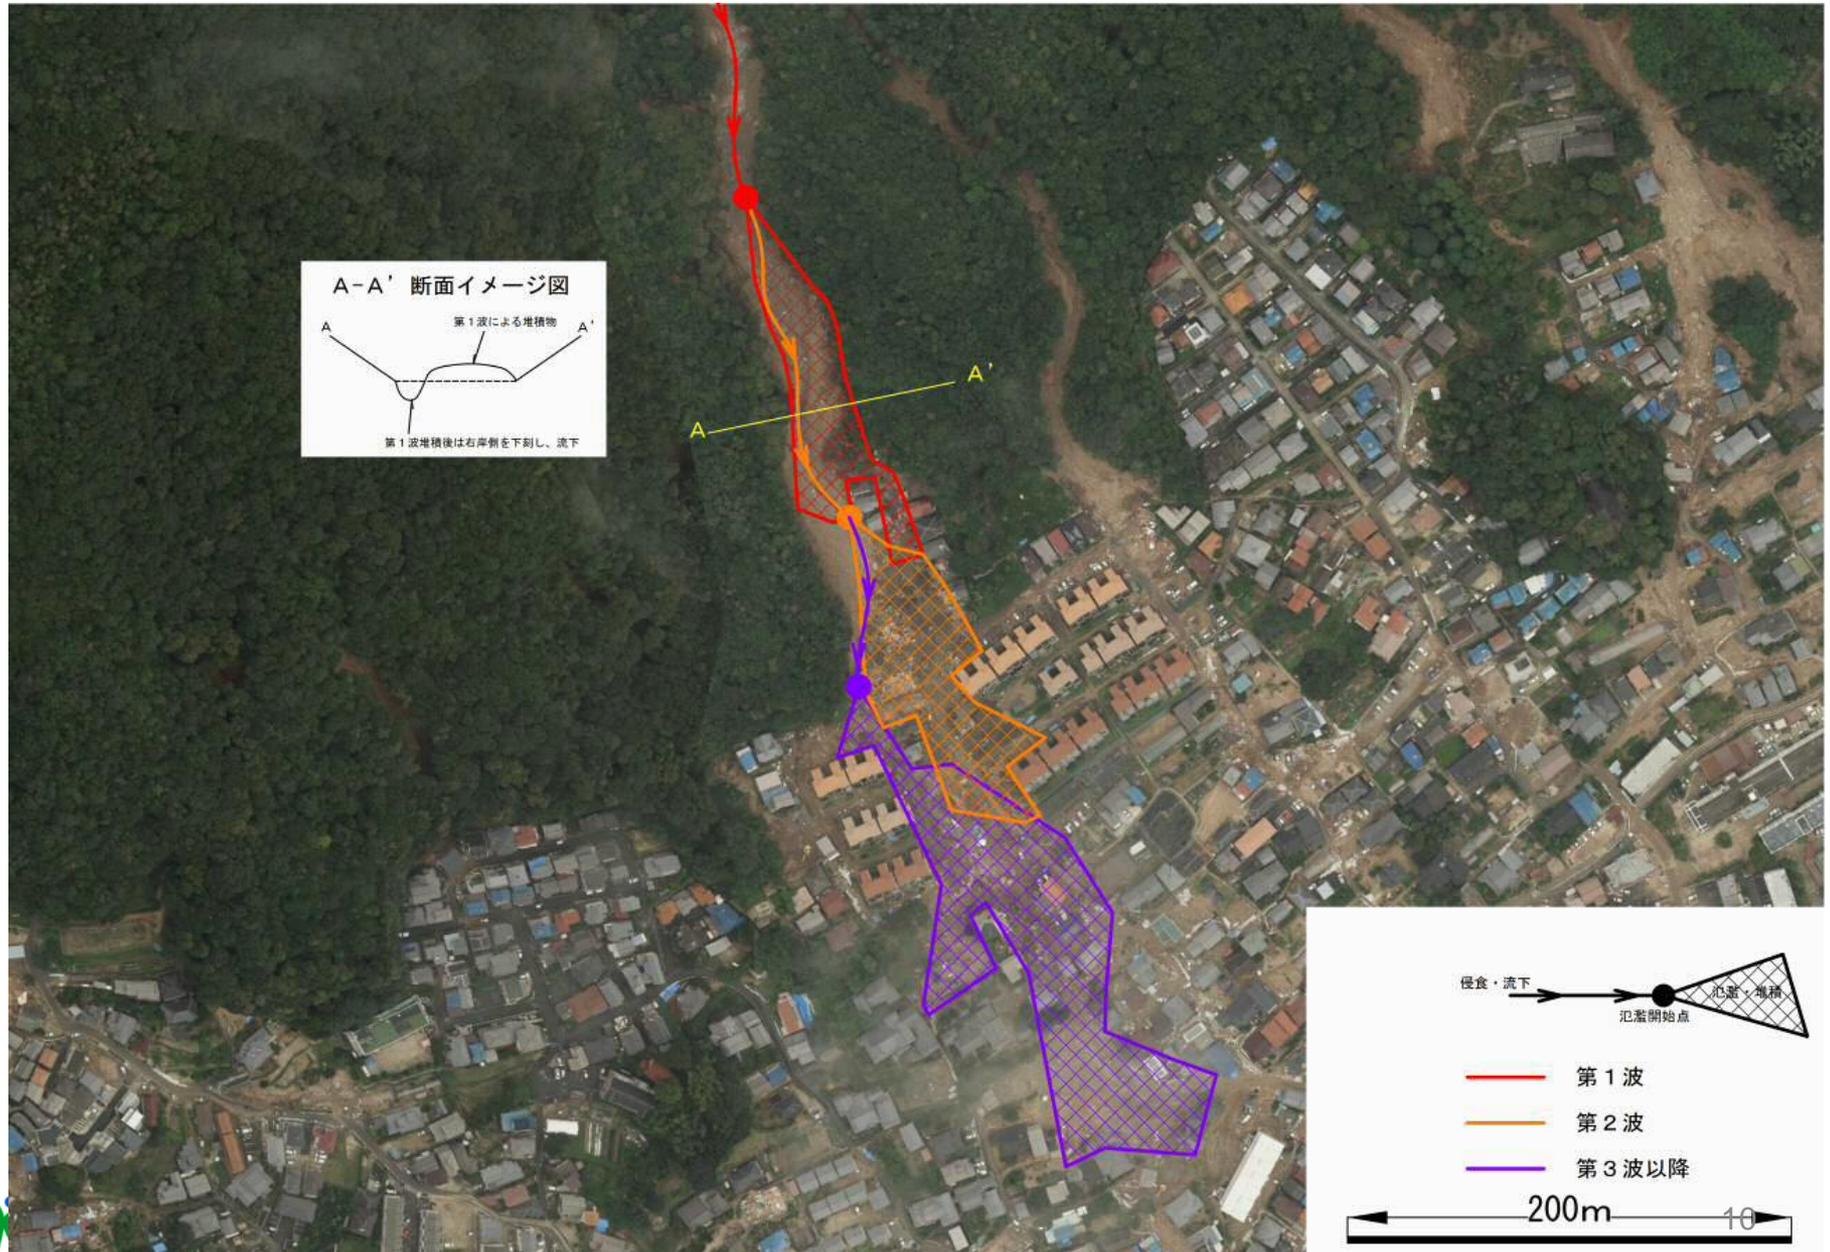
2014年広島土砂災害における県営緑が丘住宅の上の溪流における土砂の流出

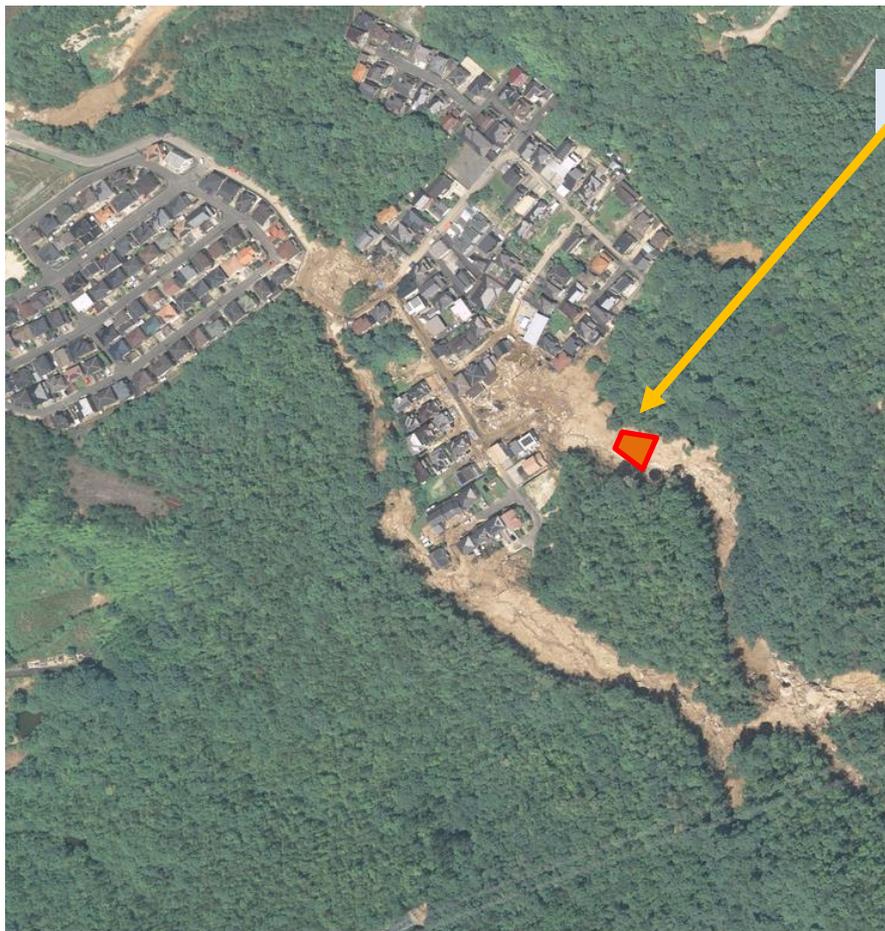
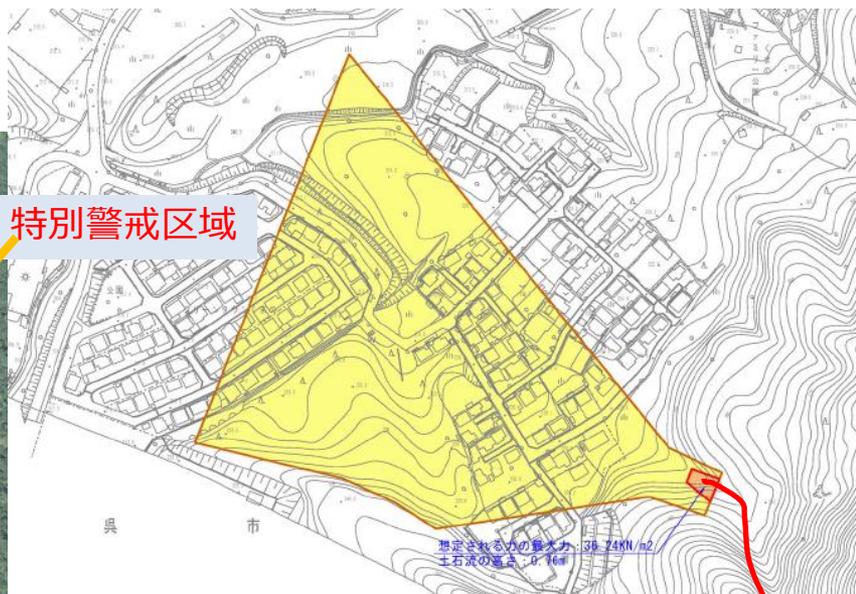
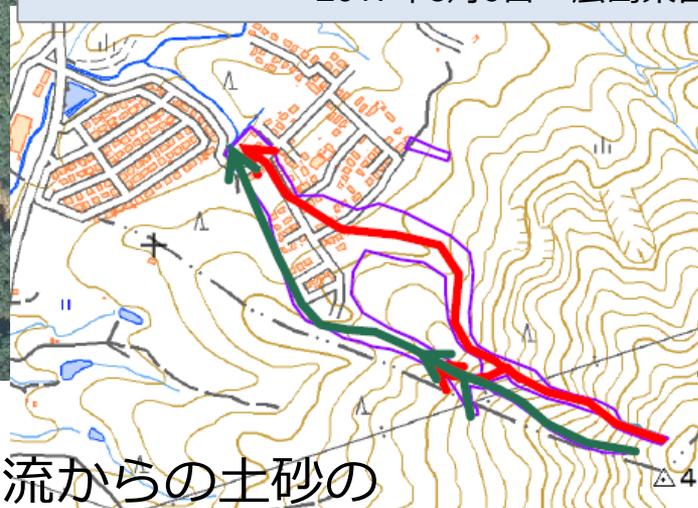
熊野町川角5丁目大原ハイツにおける土石流と区域図の関係

土砂災害警戒区域および特別警戒区域の区域図
2017年3月9日 広島県告示

想定しない溪流からの土砂の
流入があったことが差の原因

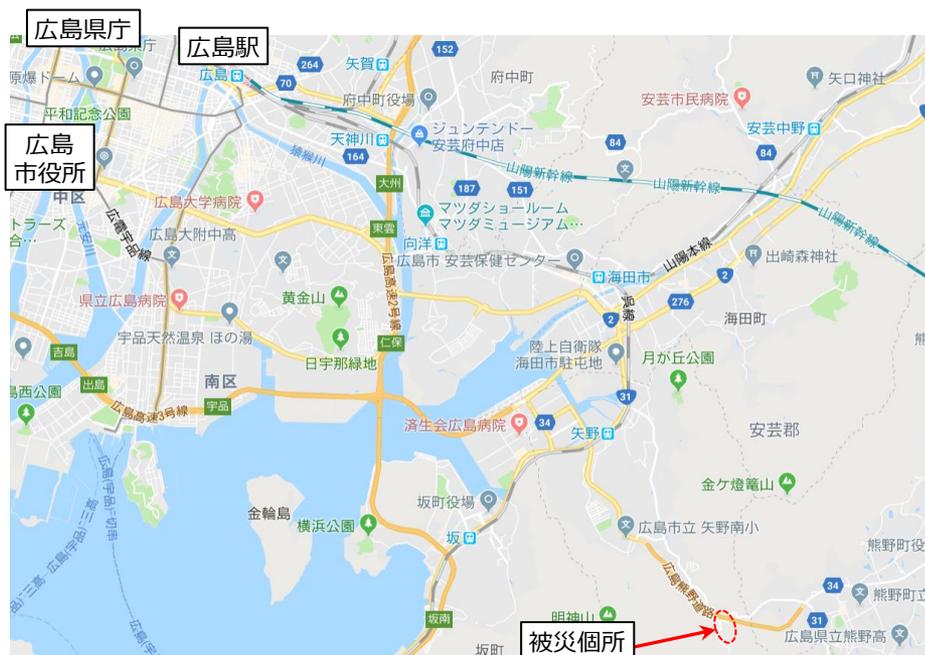
被災現場と発生した土石流の方向

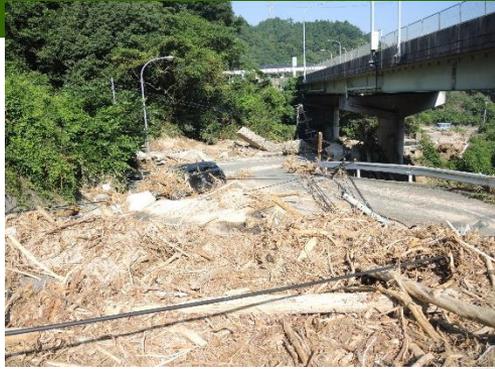
カーブをした先にも流木や車両が流されていた。

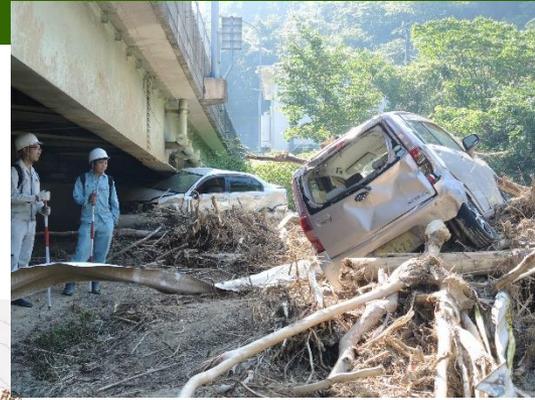
ガード下まで流木等と一緒に押し流された車両

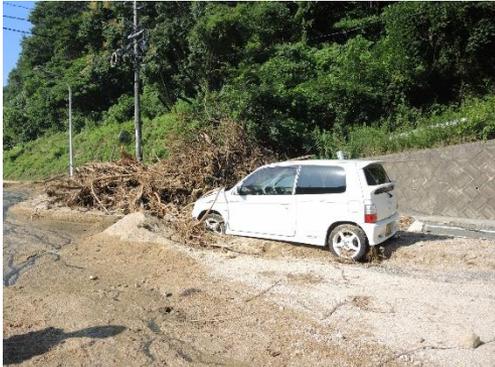
焼山方面道路に流出した土石流による車両の被害

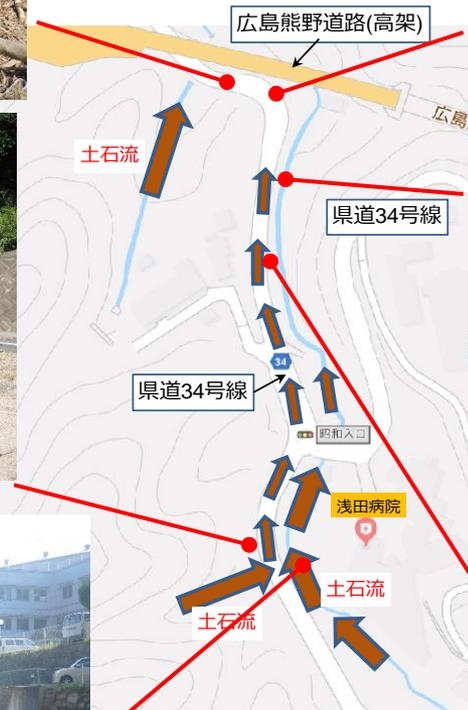
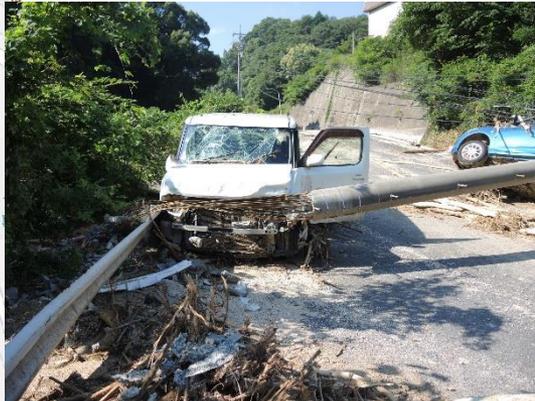
折れたコンクリート製電柱に衝突して大破した車両

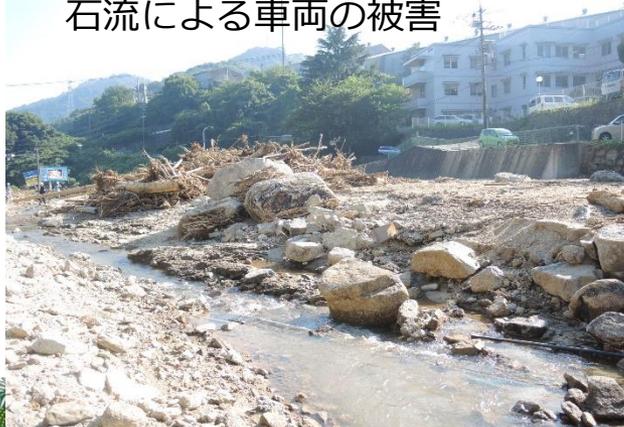
上流からの土石流と西から直行した土石流により一変した浅田病院駐車場

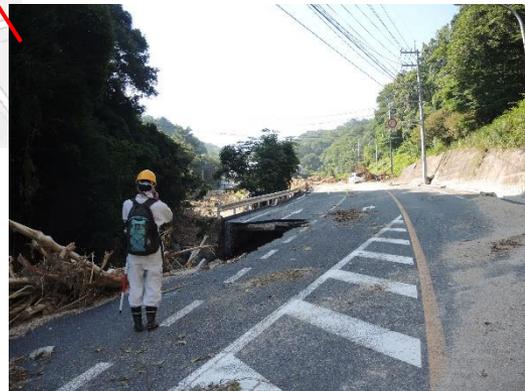
浅田病院方向の左側は川であり、吸い出されて陥没した路面。ガードレールは大きく川側に大きく変形。

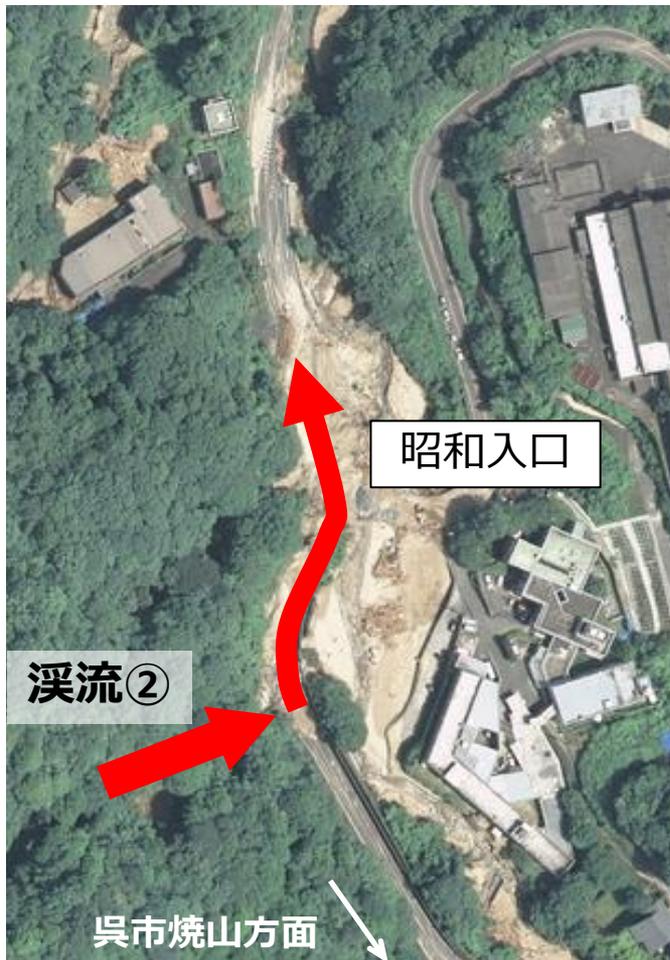
A. 溪流②の土砂が焼山方面の道を流下

交差点には大きく分けて**二つの流れ**があったと推察される。

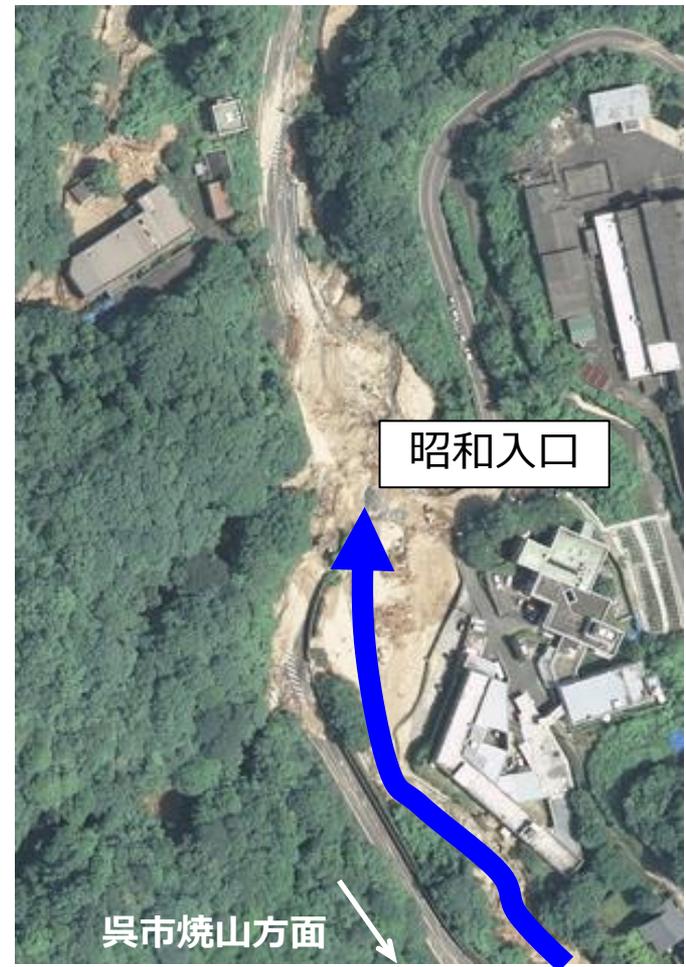
B. 溪流③④の土砂が矢部川沿いに流下

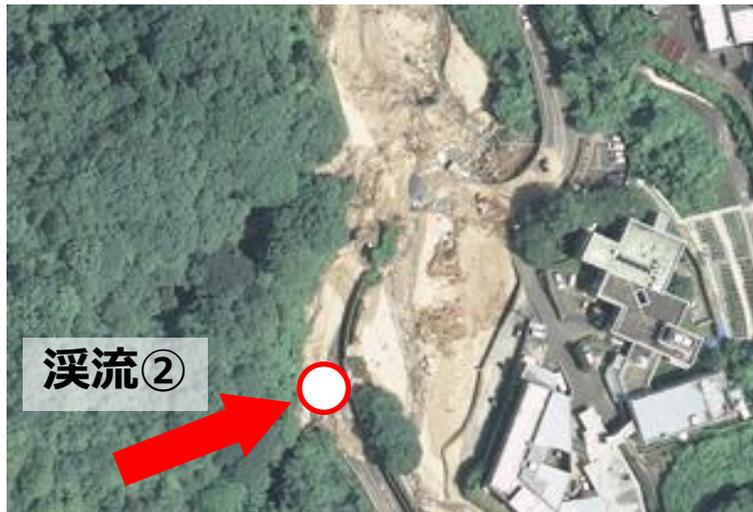
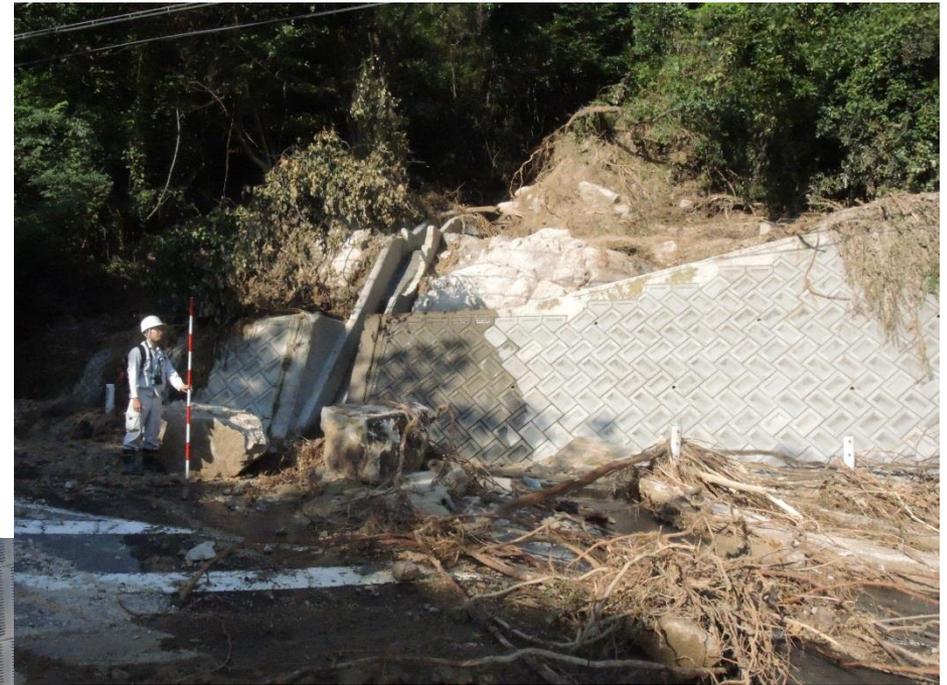
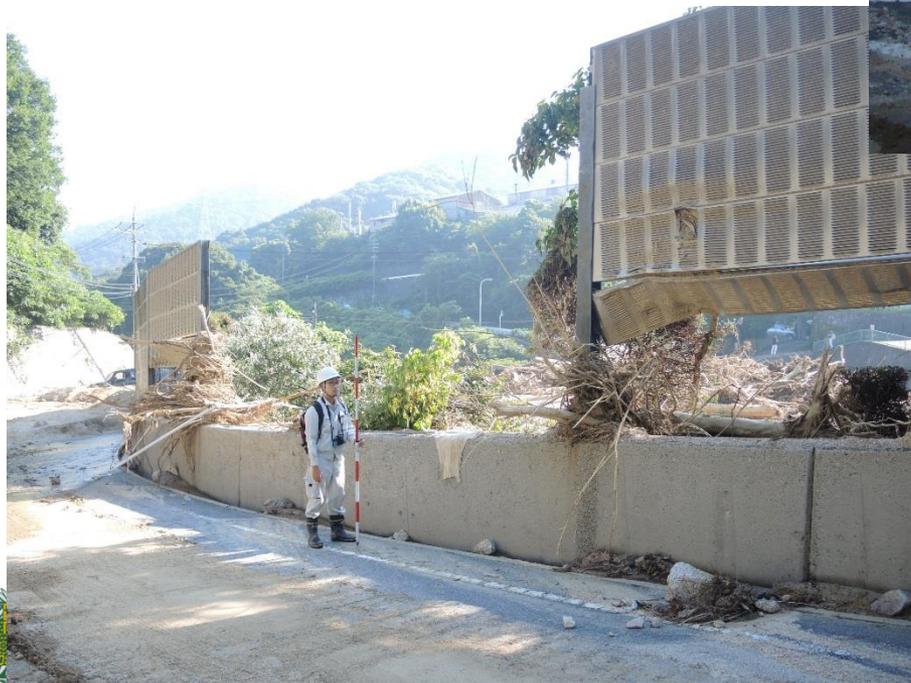
A. 焼山方面の道路上の土砂の流れ

土石流が防音壁を破壊しているの
と同時に土砂が道路沿いを下った
跡が見られた。

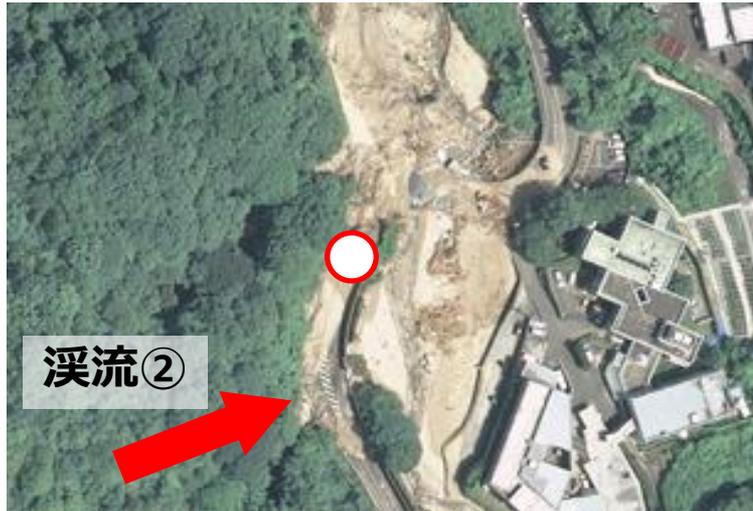
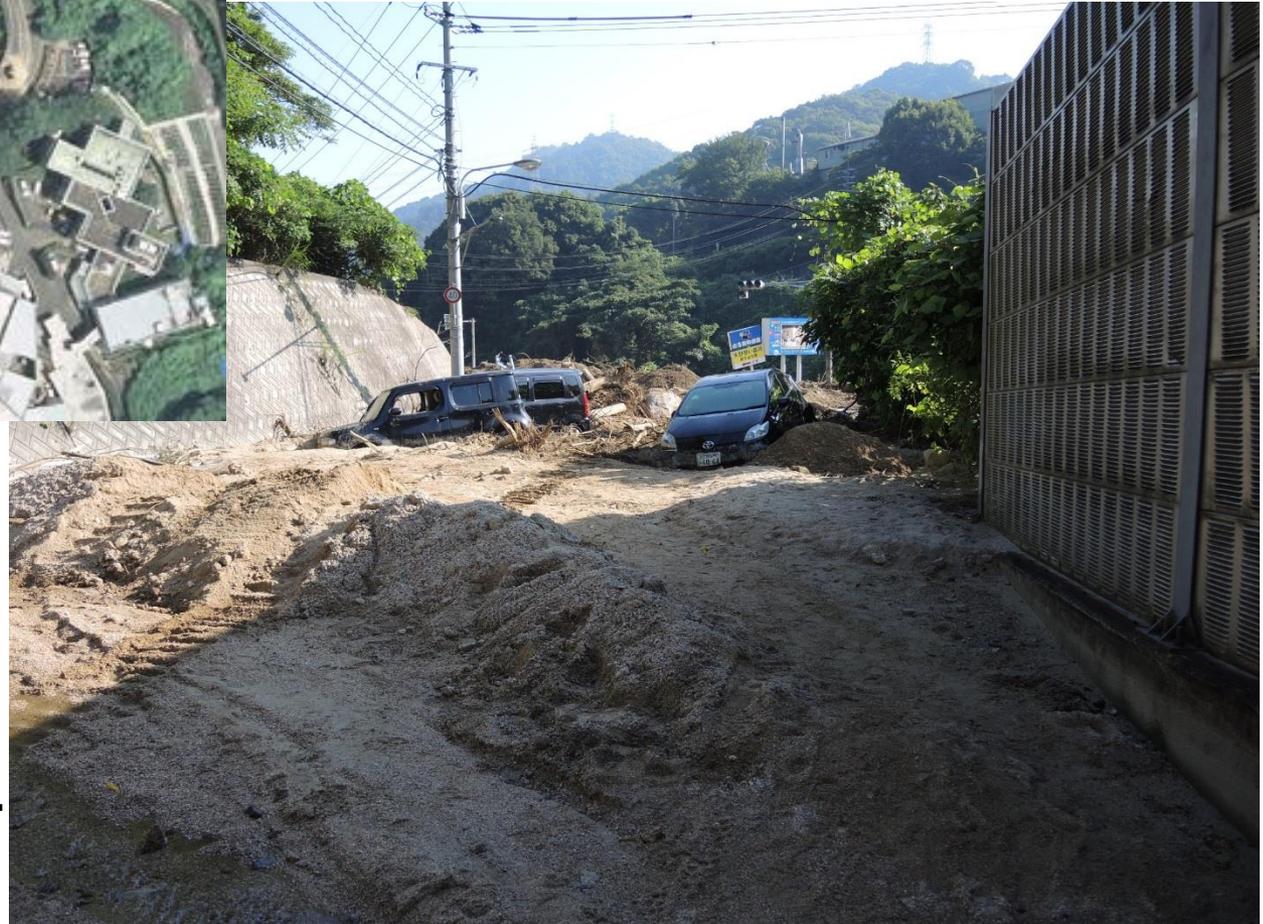
A. 焼山方面の道路上の土砂の流れ

- 流下した先には土砂で埋まった車両も見られた。
- そのまま交差点を通過し北へ下ったと考えられる。

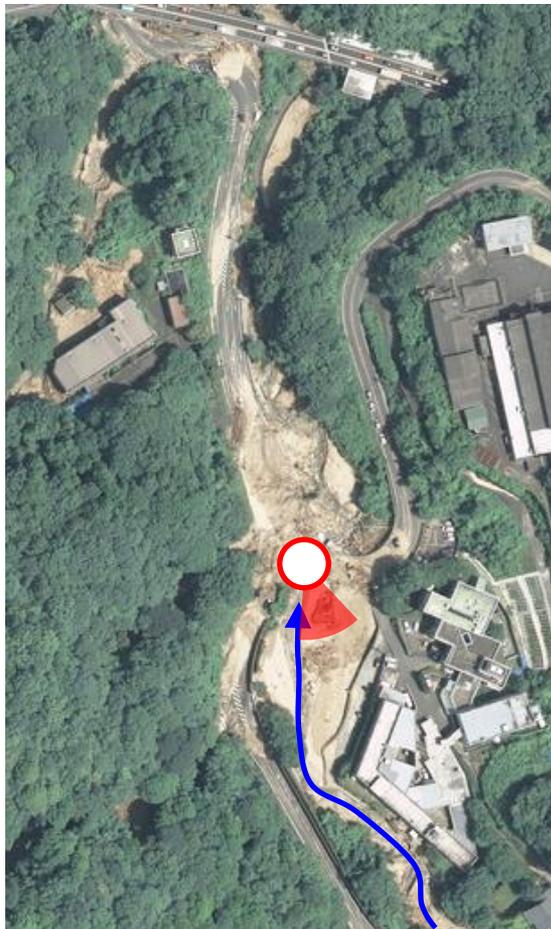
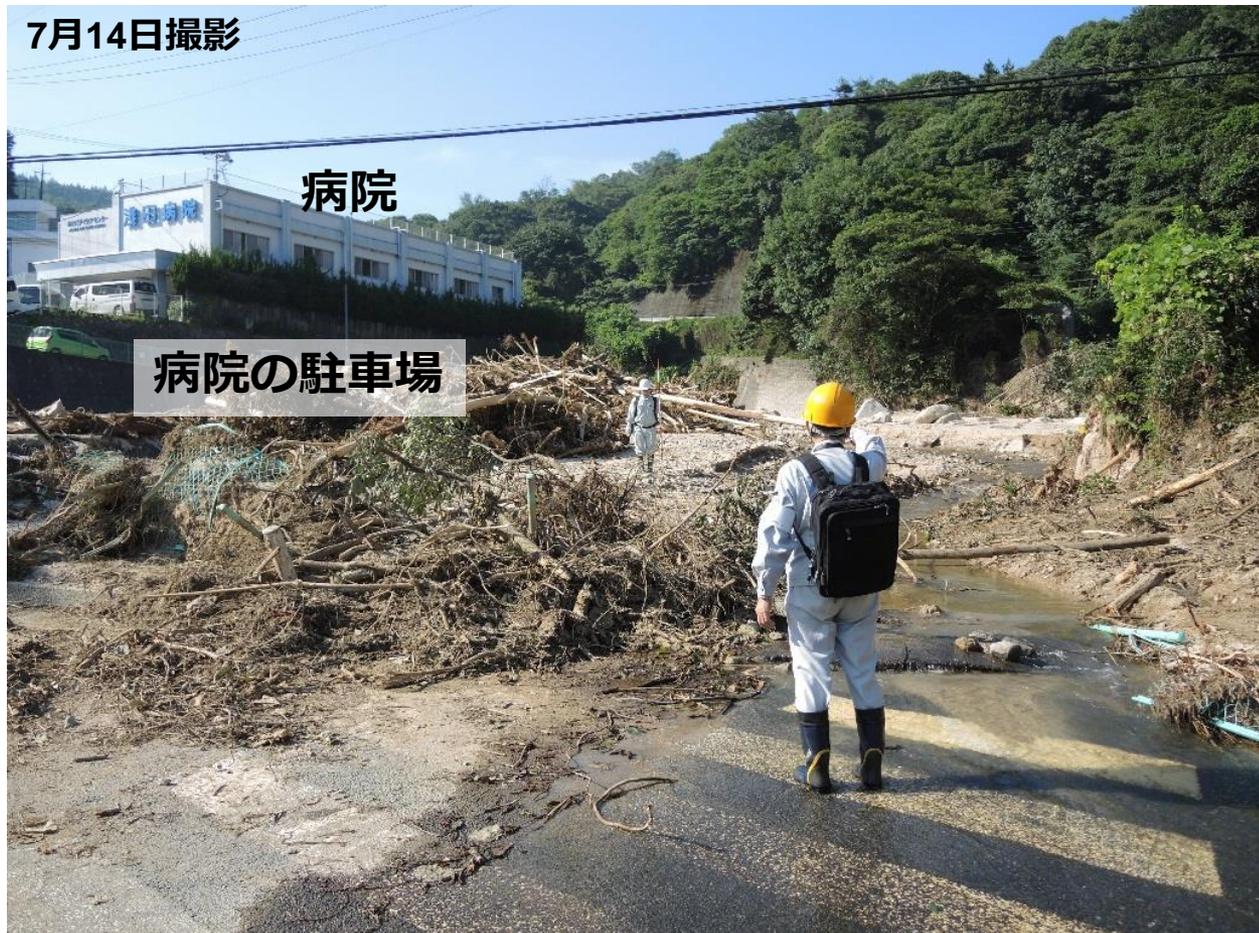
B. 矢野川沿いの土砂の流れ

交差点から上流を見ると付近の病院の駐車場一面に上流から土砂が堆積していた。

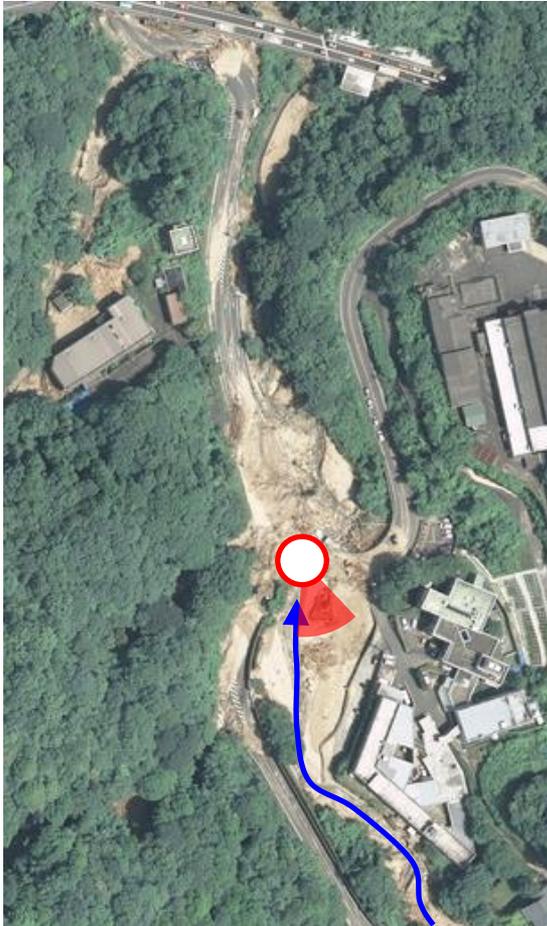
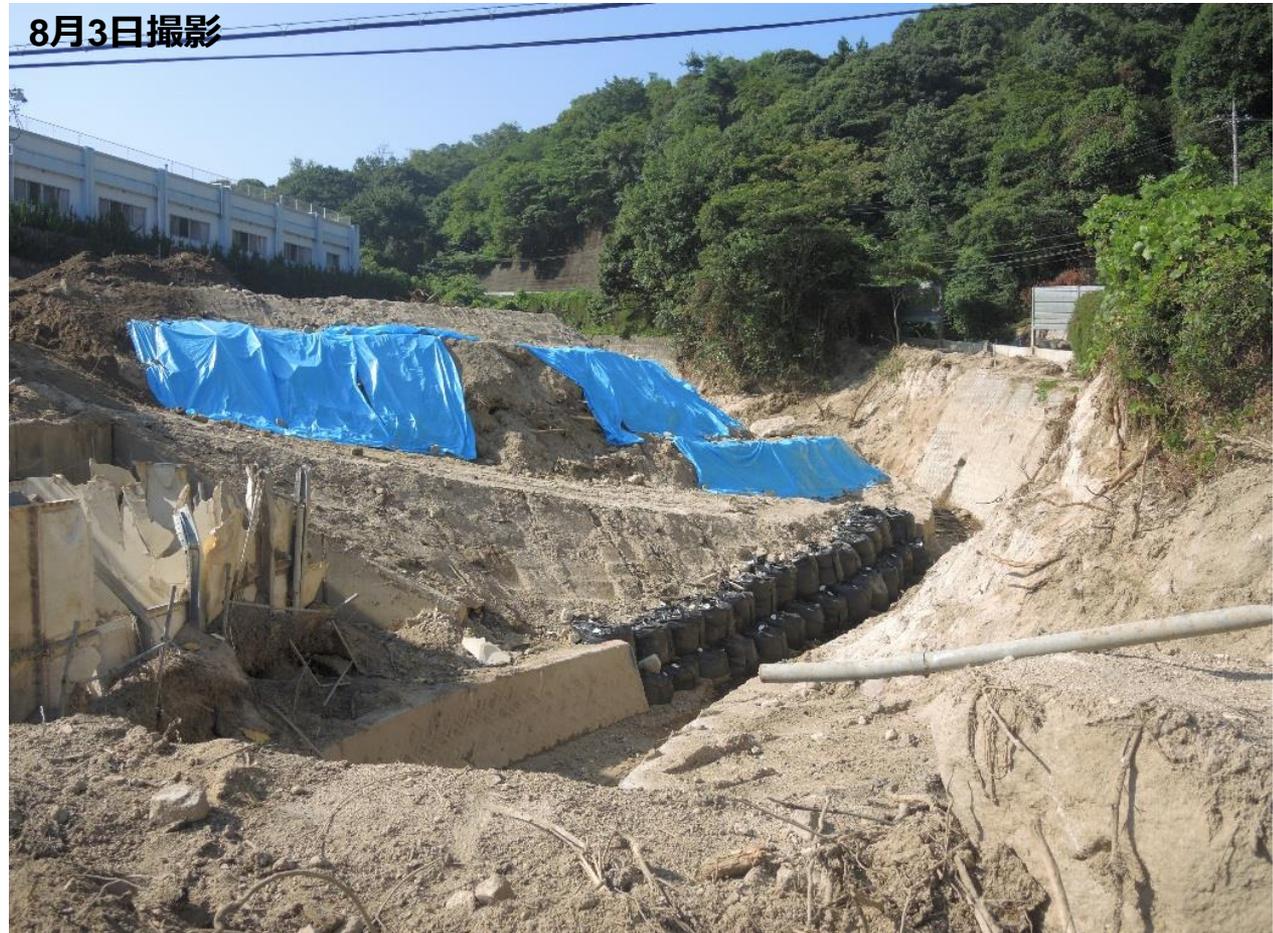
B. 矢野川沿いの土砂の流れ

- 実際には、元々存在していた深さ5m程度の河道が完全に土砂で閉塞していた。
- 結果的に数千 m^3 程度補足されていたと推察される。
