土石流・土砂災害班の報告

広島大学

1. 基礎調査で想定した流出土砂量と実際に発生した土砂量の関係
2. 昭和入口交差点上流からの土砂流出の全体像と同様の危険がある道路の条件

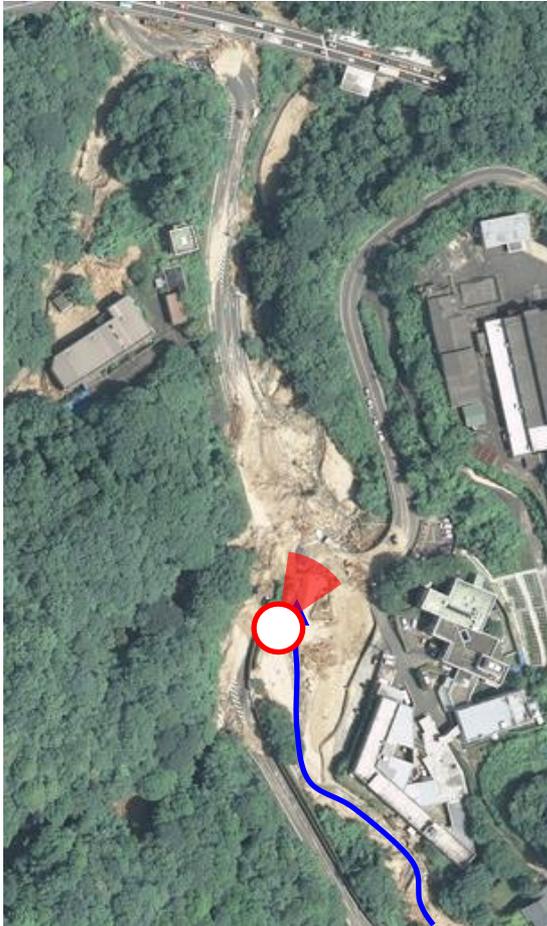
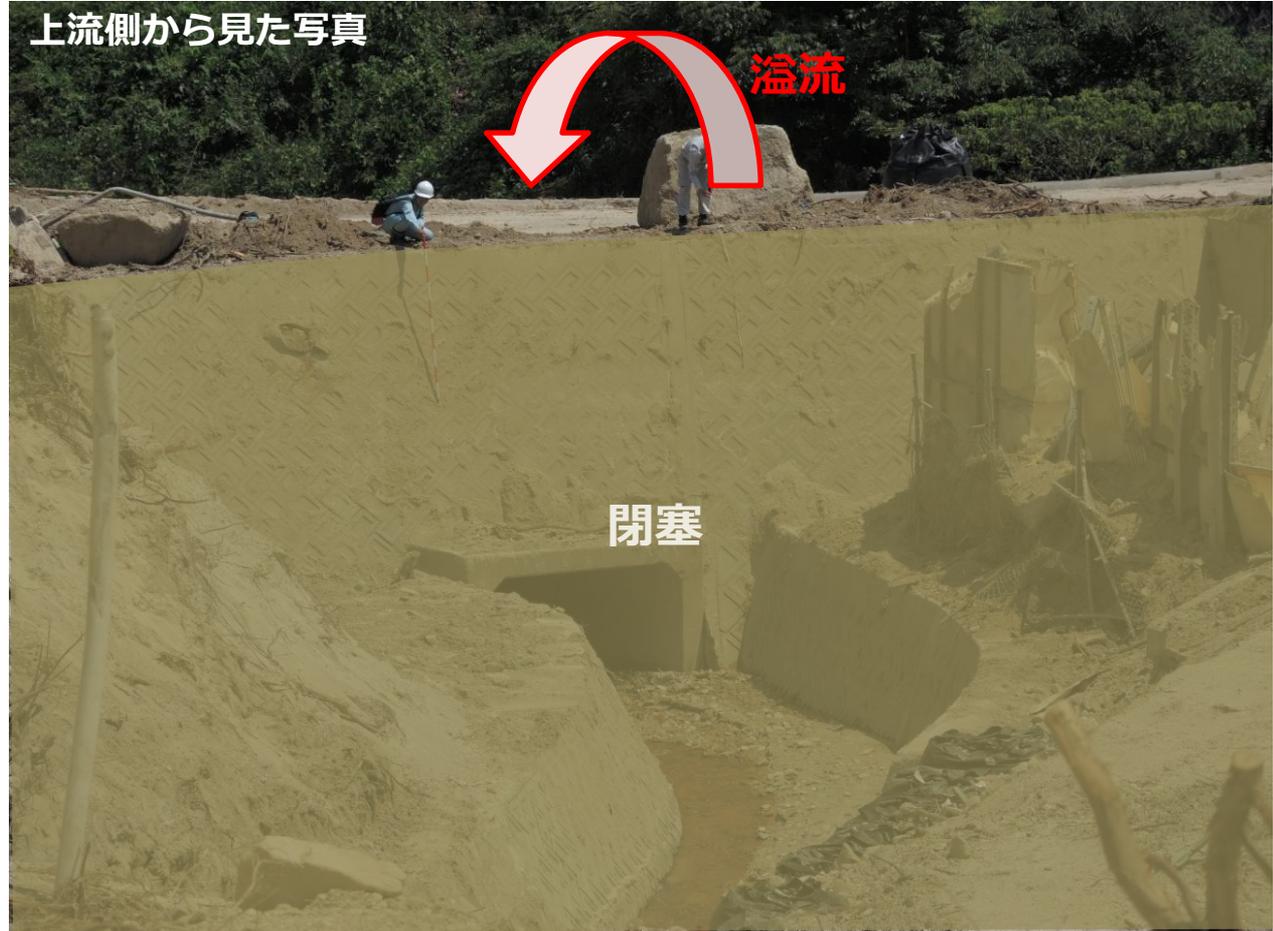
B. 矢野川沿いの土砂の流れ

- 川は交差点で道路の下のカルバートを通して流れていた。
- 災害当時は閉塞して、流入する水や後続の土砂は道路上へ溢れ出たと推測される。

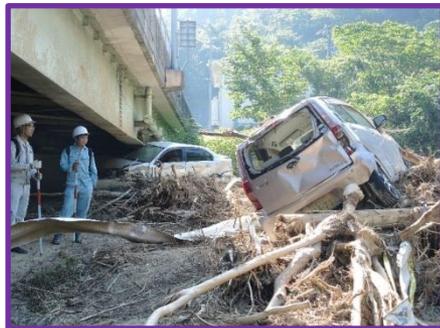
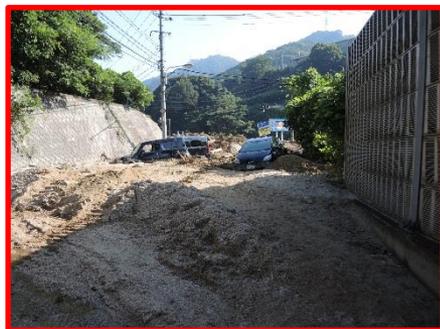
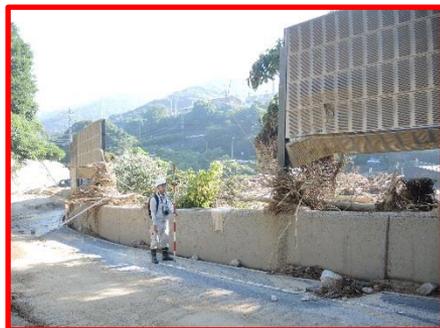
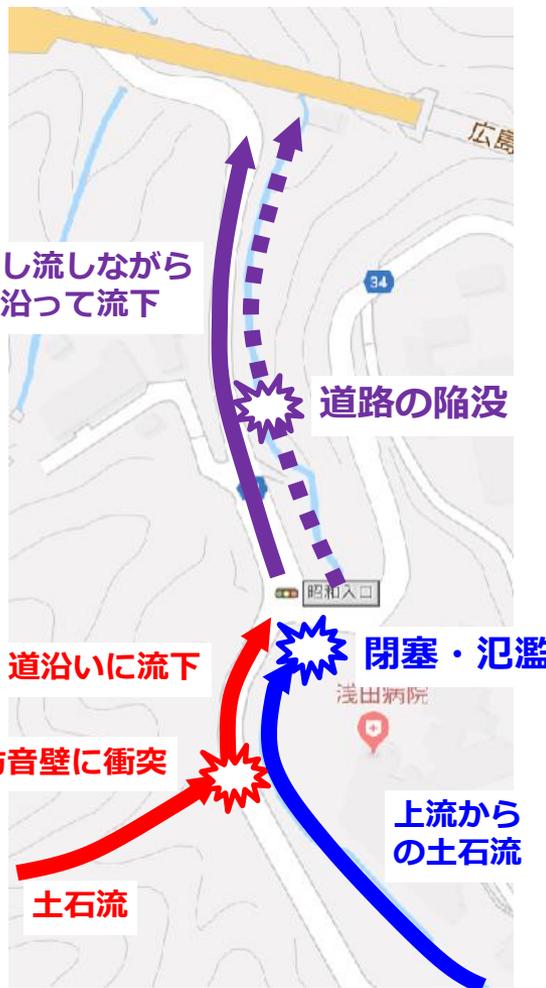
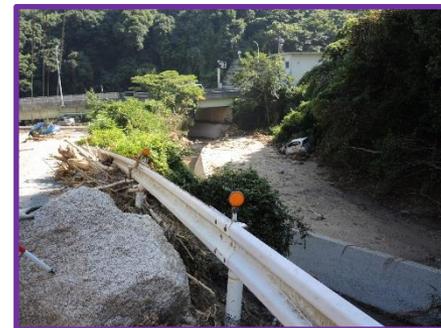
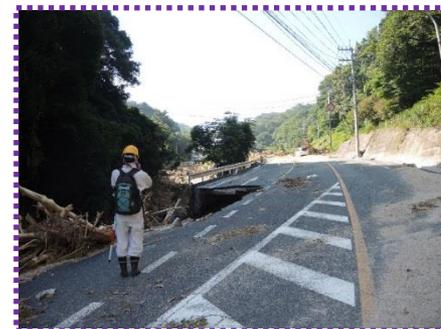
推定される被災メカニズム

車を押し流しながら
県道に沿って流下

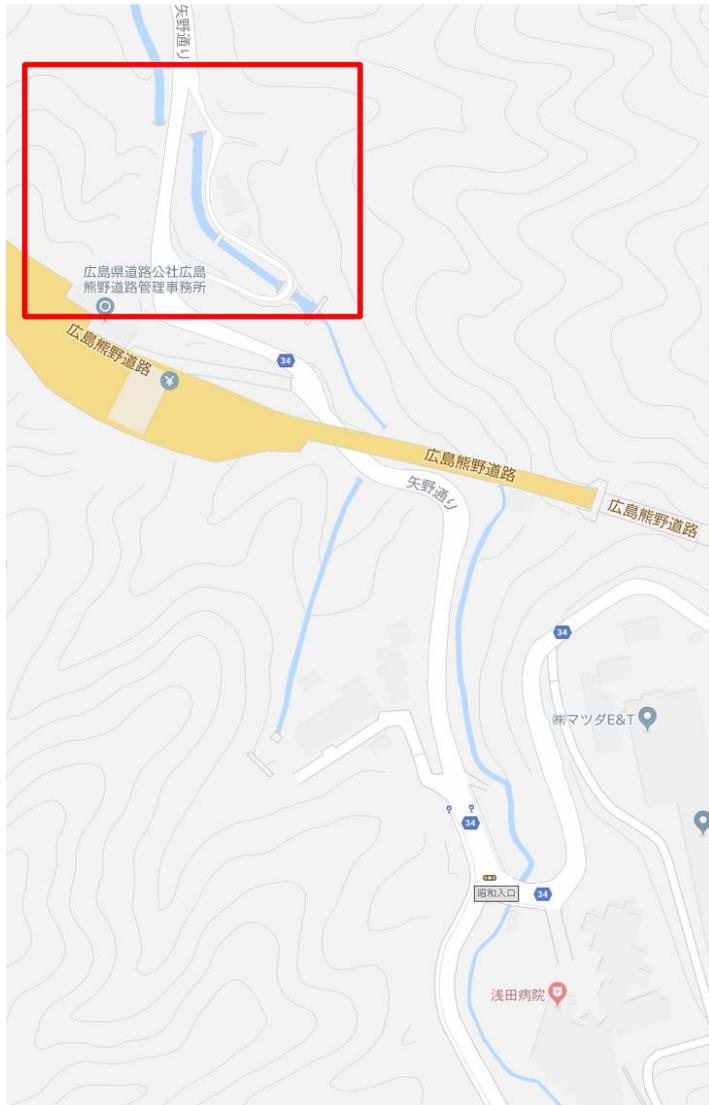
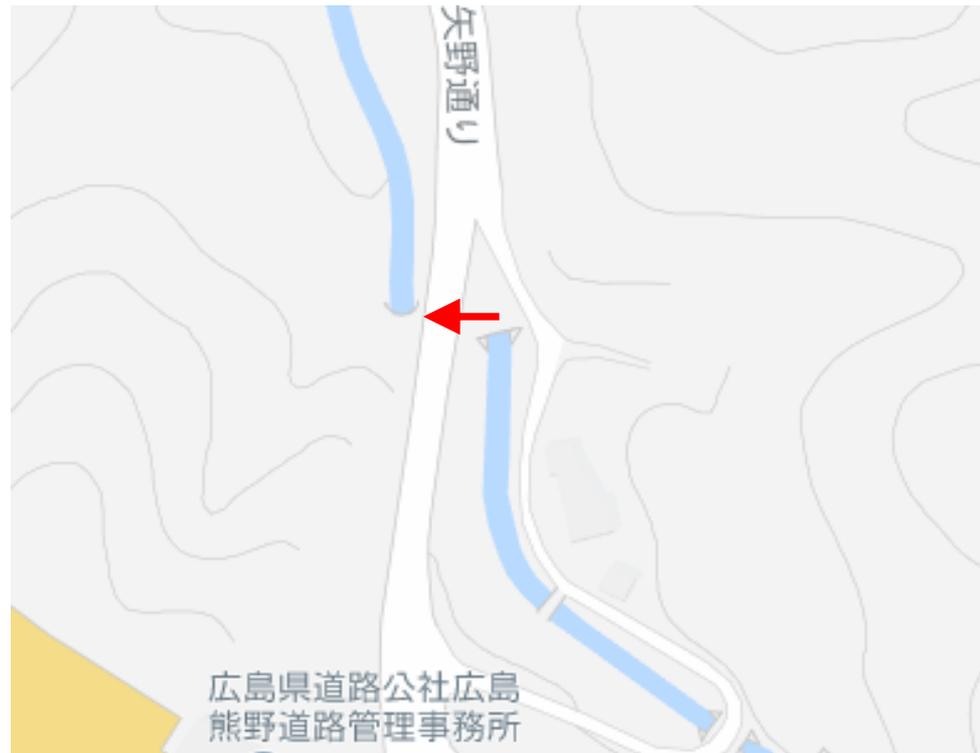
参考 | 下流（矢野東方面）の水路

ほぼ直角に曲げて道路の下を通している。

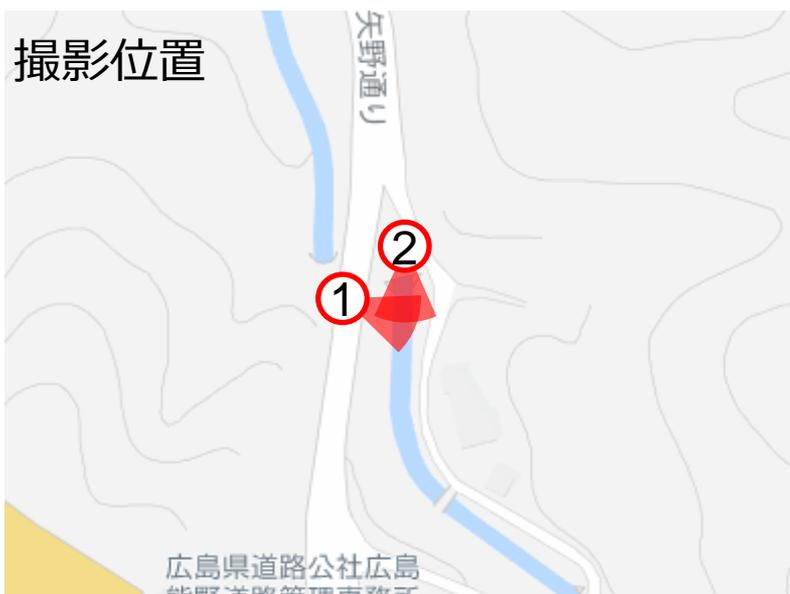
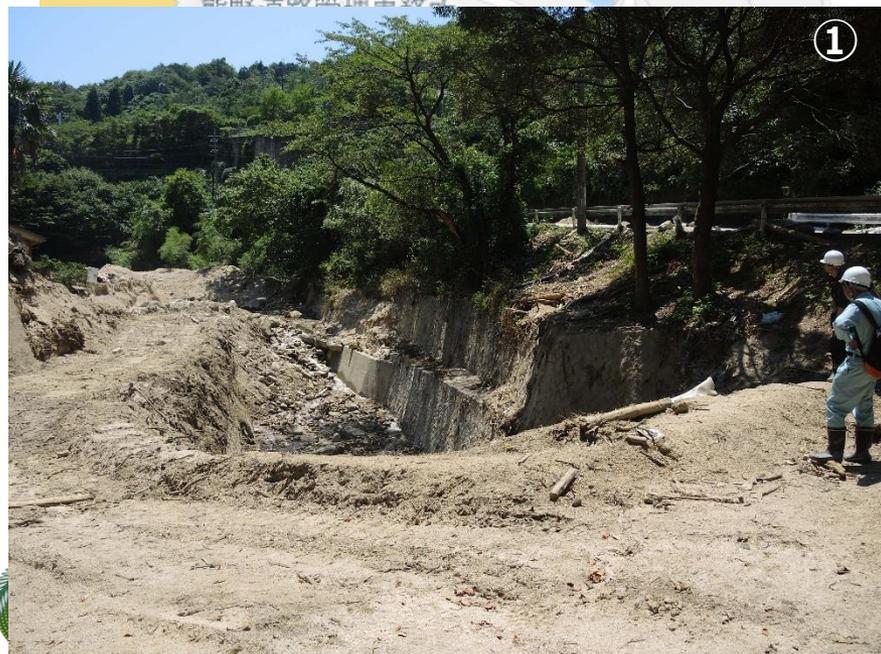
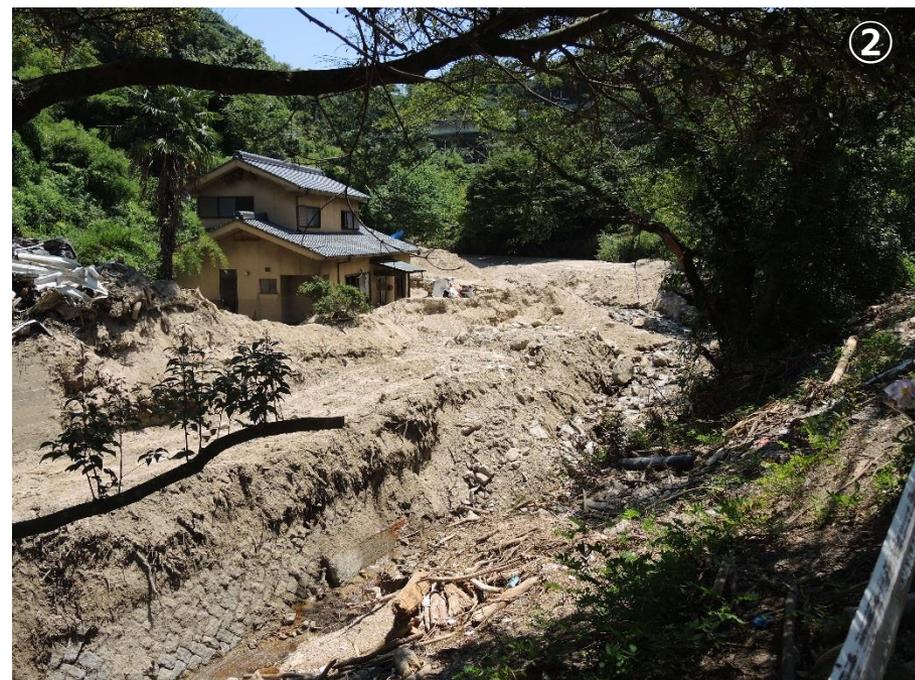
参考 | 下流（矢野東方面）の水路

既に土砂は一部撤去されていたが、
ここでも水路が埋まっていた跡が
見られた。

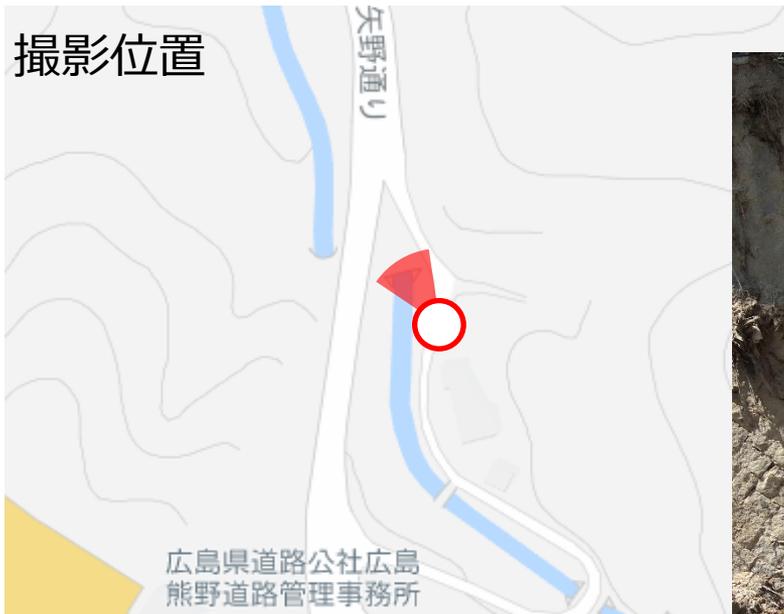
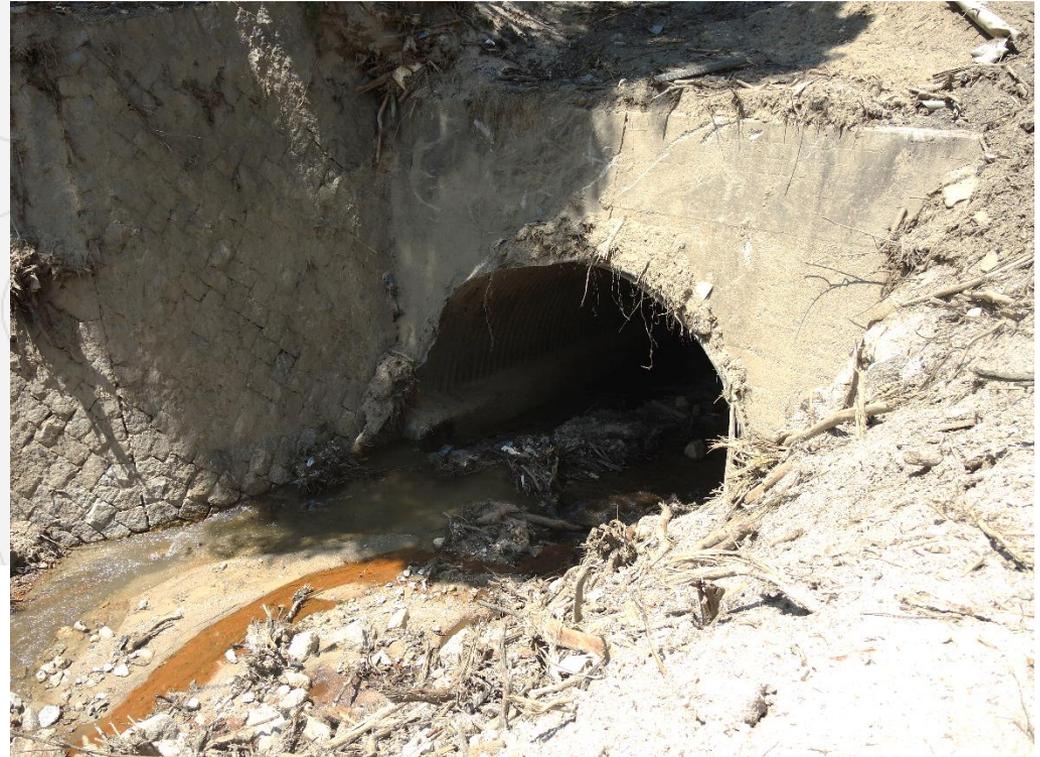
参考 | 下流（矢野東方面）の水路

ここでも道路の下を通る
管路の入口で土砂の閉塞
が生じたと推察される。

カルバートなど地下に設置した水路は、土石流の発生により閉塞しやすい
