# 2018年7月豪雨災害調査 第2回報告会

## 水文気象・洪水・氾濫班

# WRFによる豪雨の数値解析

# 沼田川流域の概要

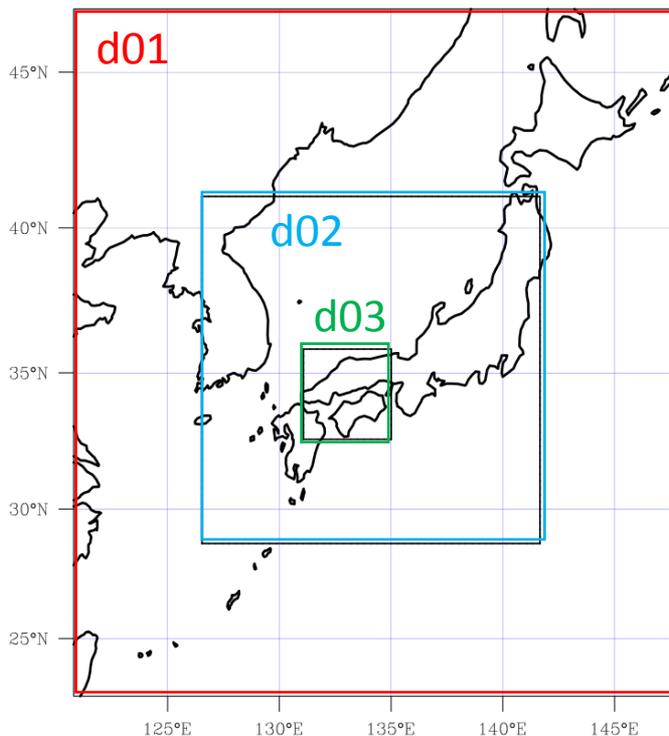
## 計算条件

### 境界条件

- MSM(気象庁モデル) 解析値
- RTG-SST(初期値で固定)
- FNL客観解析  
⇒ 地表面データのみ

d01	d02	d02
Grid number	90×100×60	151×151×60	112×112×60
Grid resolution(km)	27	9	3
Time step(sec)	45	15	5
Integration time	2018/7/5 9:00 - 2018/7/7 9:00(JST)		
Land surface model	Noah Land Surface Model		
Planetary boundary scheme	YSU scheme		
Microphysics	WSM6		
Cumulus parameterization	Arakara-Schubert scheme	No Use

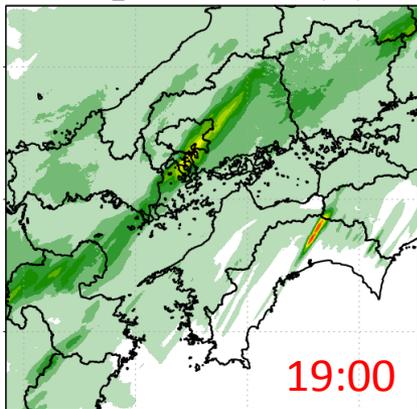
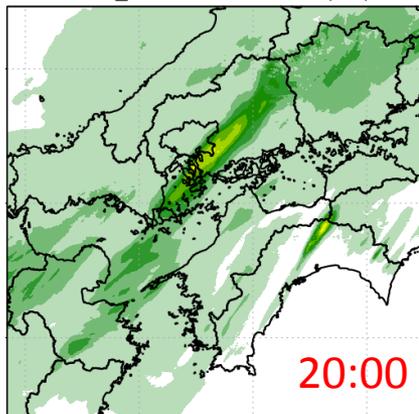
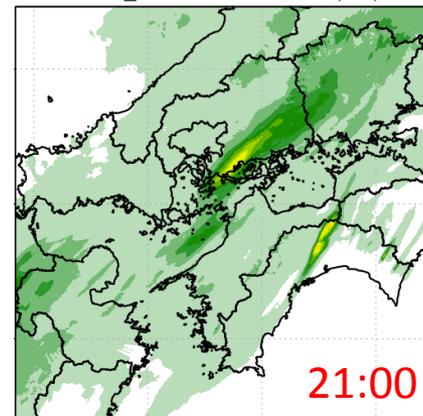
XRAIN GISデータ

2018/7/6, 19:00-21:00

XRAIN\_GIS-19Z06JUL2018 (JST)

XRAIN\_GIS-20Z06JUL2018 (JST)

XRAIN\_GIS-21Z06JUL2018 (JST)

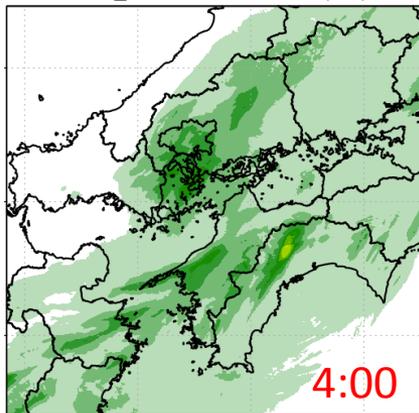
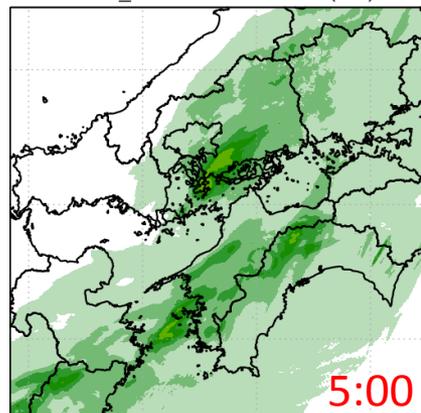
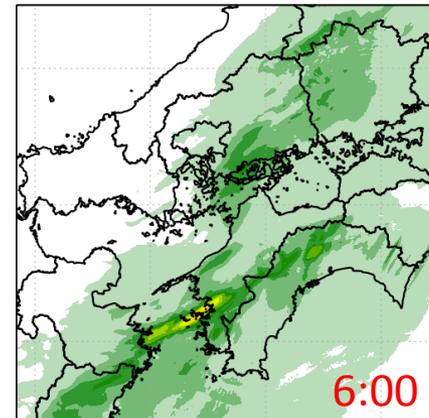
2018/7/7, 4:00-6:00

## XRAIN GISデータ

XRAIN\_GIS-04Z07JUL2018 (JST)

XRAIN\_GIS-05Z07JUL2018 (JST)

XRAIN\_GIS-06Z07JUL2018 (JST)

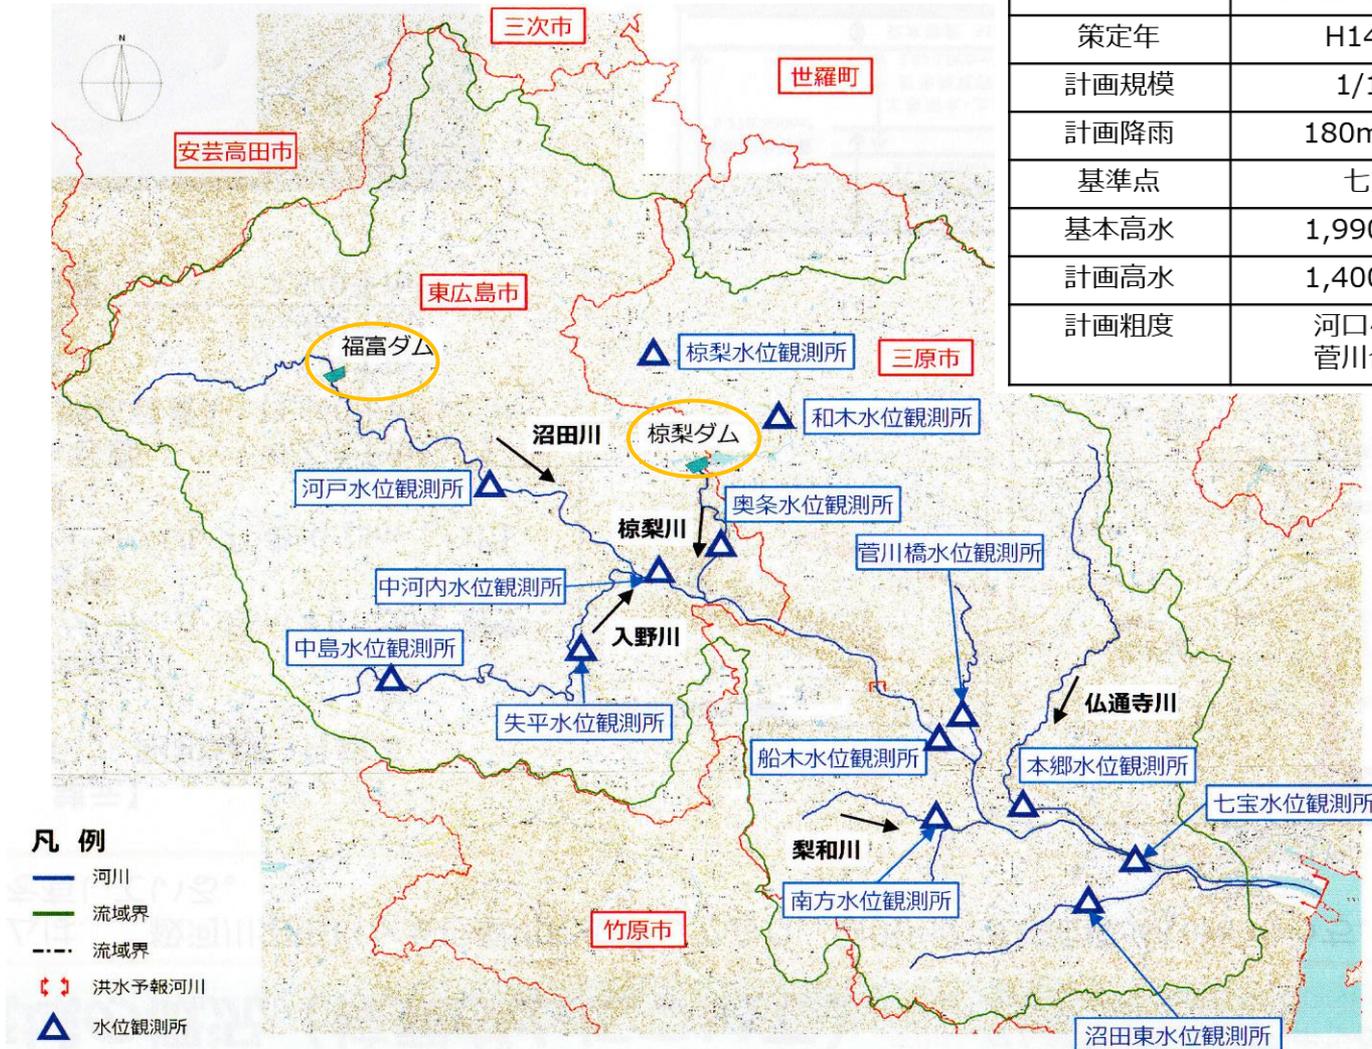
河川整備基本方針	河川整備計画
策定年	H14.12	H15.2
計画規模	1/100	1/100
計画降雨	180mm/日	180mm/日
基準点	七宝（河口より5.44km）	
基本高水	1,990m <sup>3</sup> /s	1,990m <sup>3</sup> /s
計画高水	1,400m <sup>3</sup> /s	1,400m <sup>3</sup> /s
計画粗度	河口～菅川合流点 : $n = 0.030$ 菅川合流点～ : $n = 0.035$

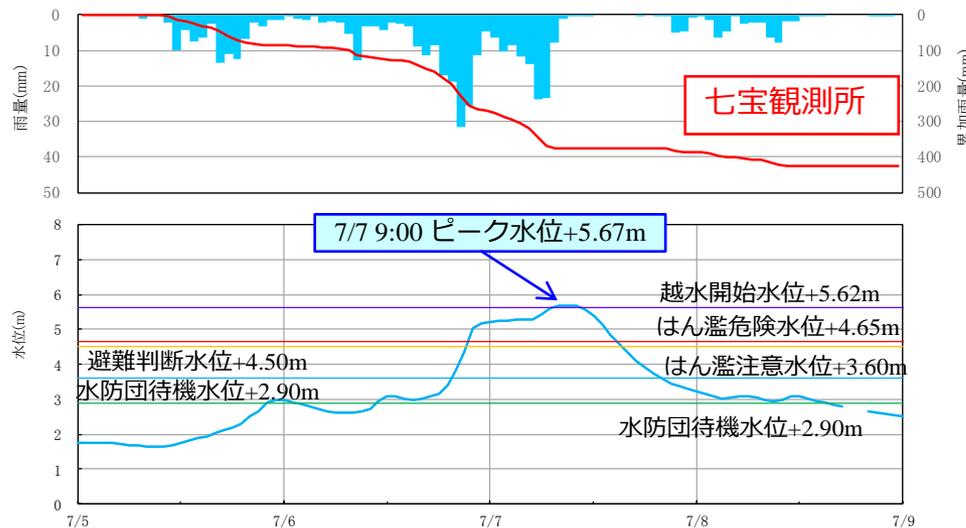
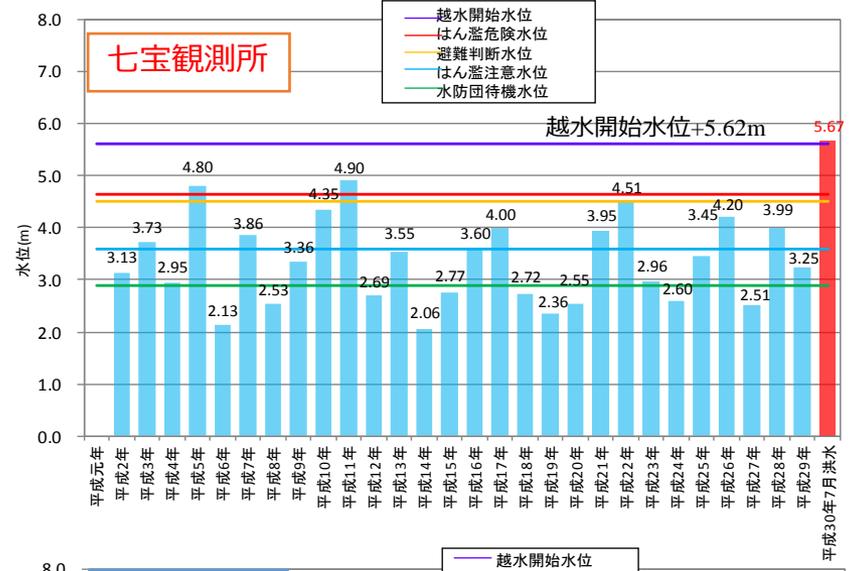
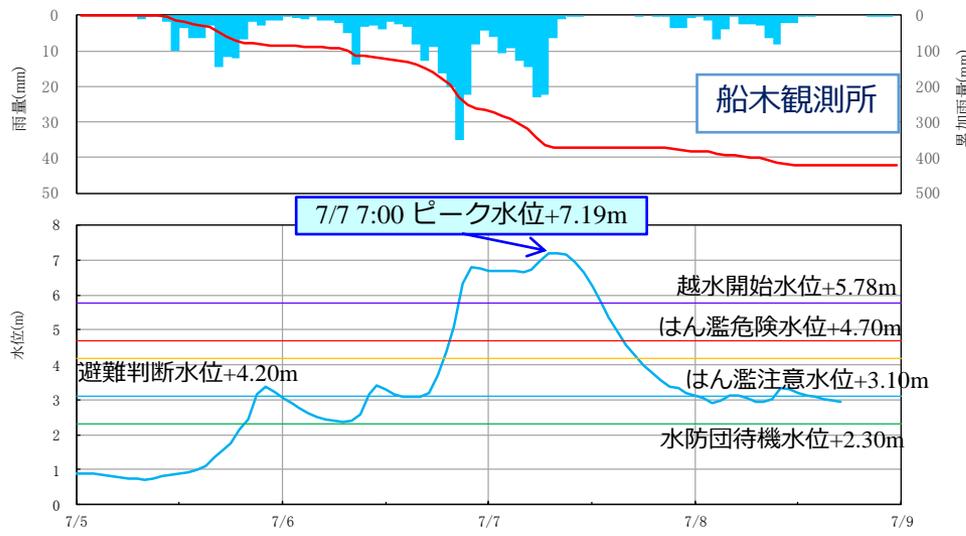
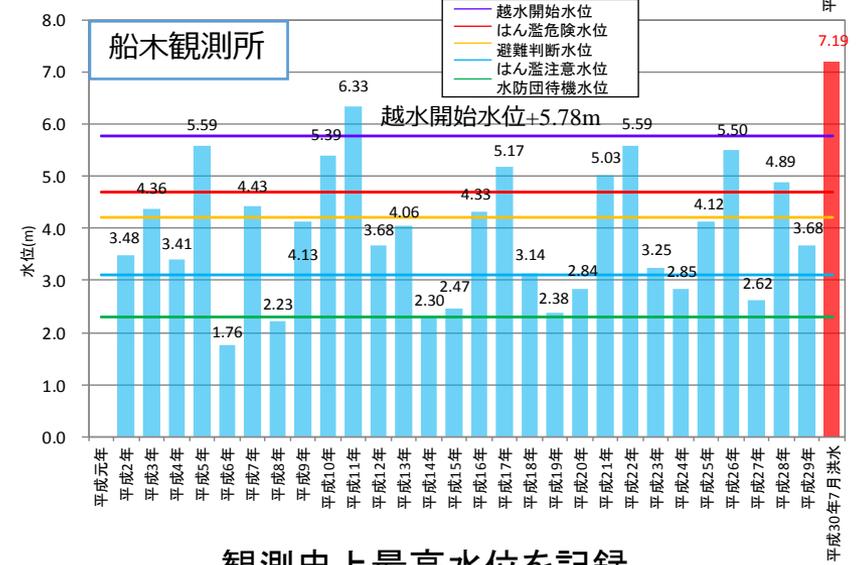
# 沼田川での水位の時間的変化

観測史上最高水位を記録。

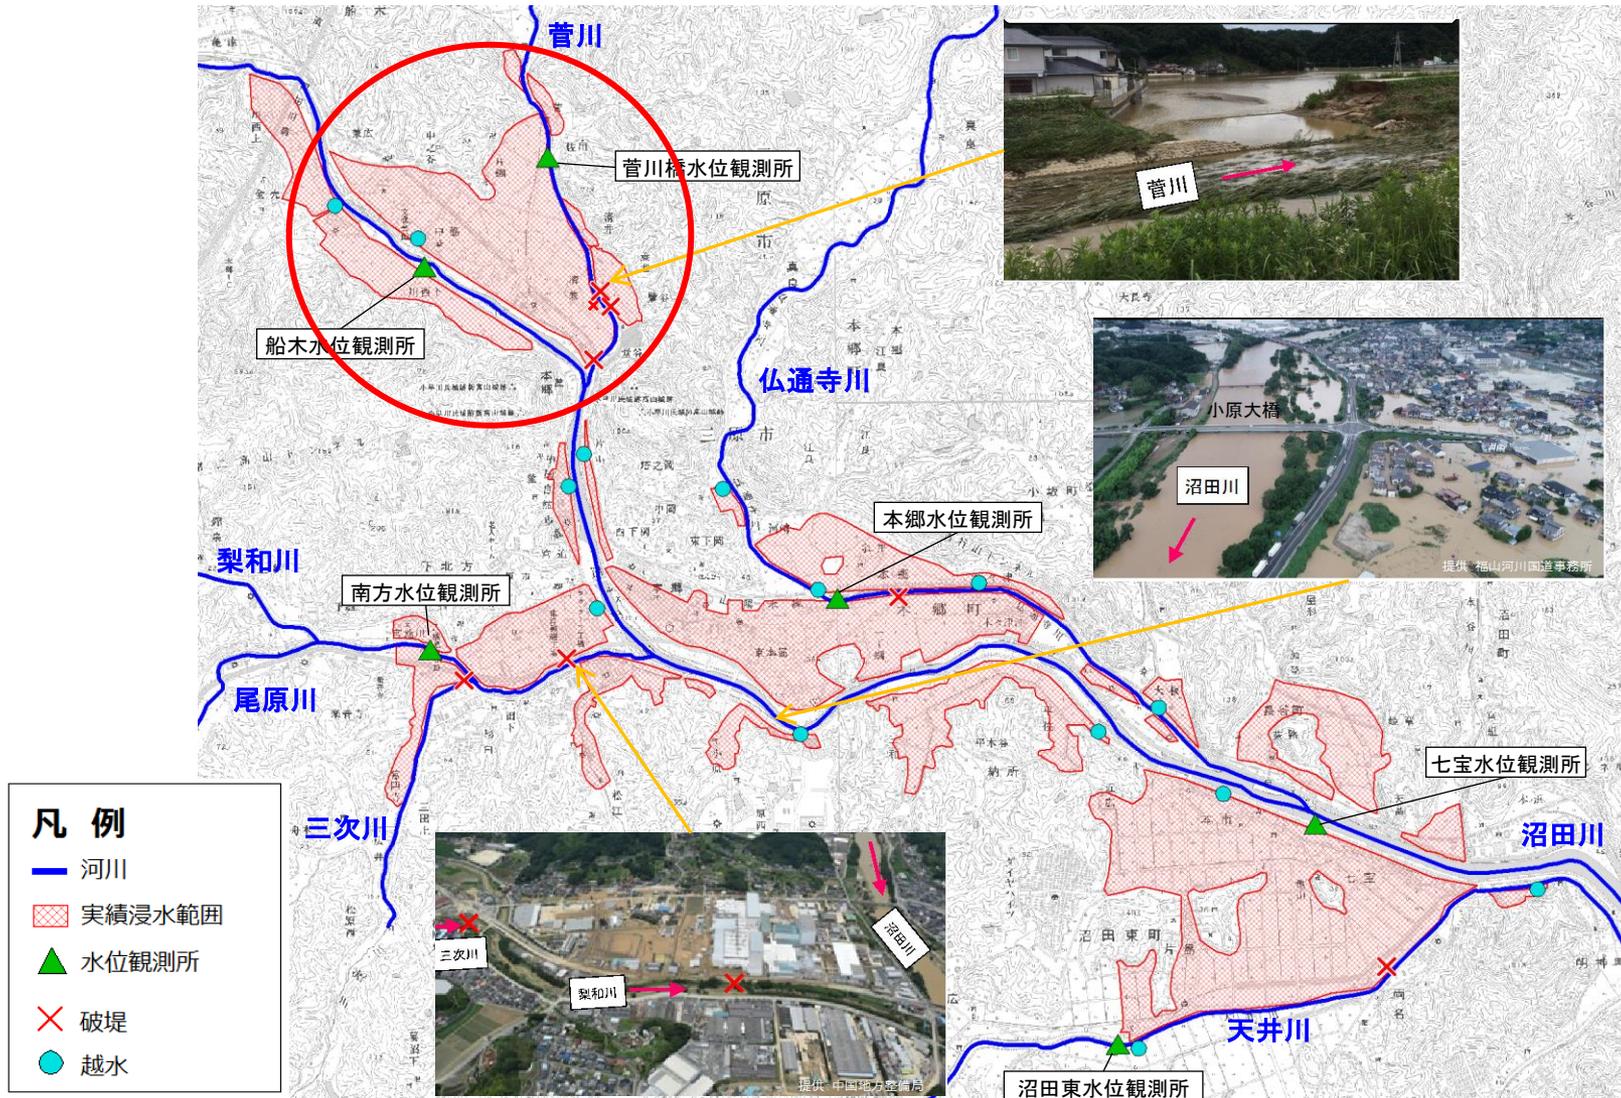
# 沼田川の被害状況（全体）

出典：広島県「平成30年7月豪雨災害を踏まえた今後の水害・土砂災害対策のあり方検討会」資料  
 破堤点（菅川右岸追加），平成30年8月17日現在暫定結果

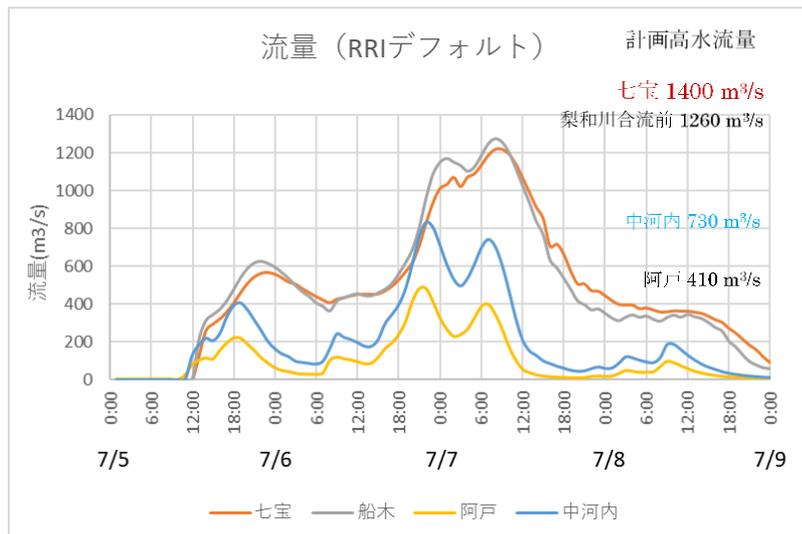
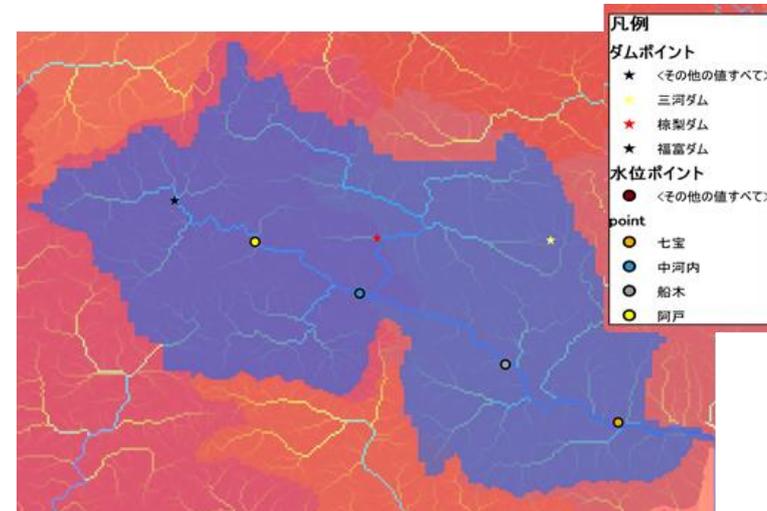
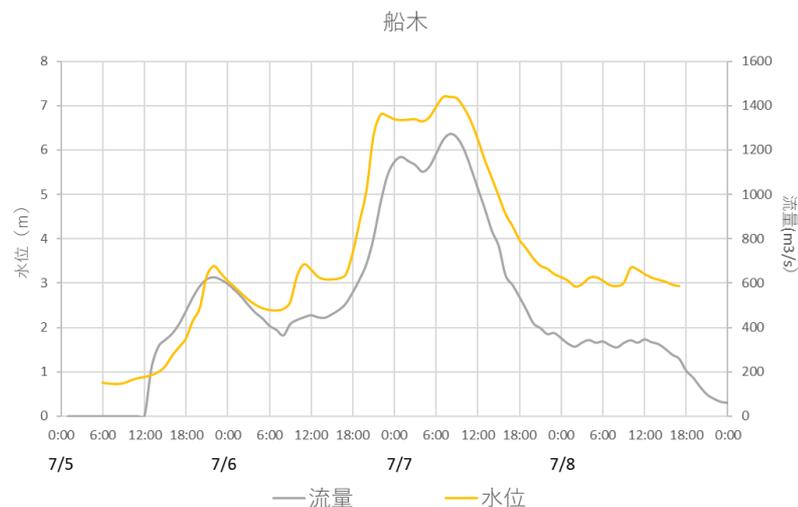
# RRIモデルによる沼田川の洪水解析

- RRIモデルによる流量の時間的変化の推定
  - 流出解析モデルの影響評価
  - 棕梨ダムの放流量の影響評価
- 平面2次元解析による洪水流の解析
  - 河道内の樹木群, 土砂堆積の水位への影響評価

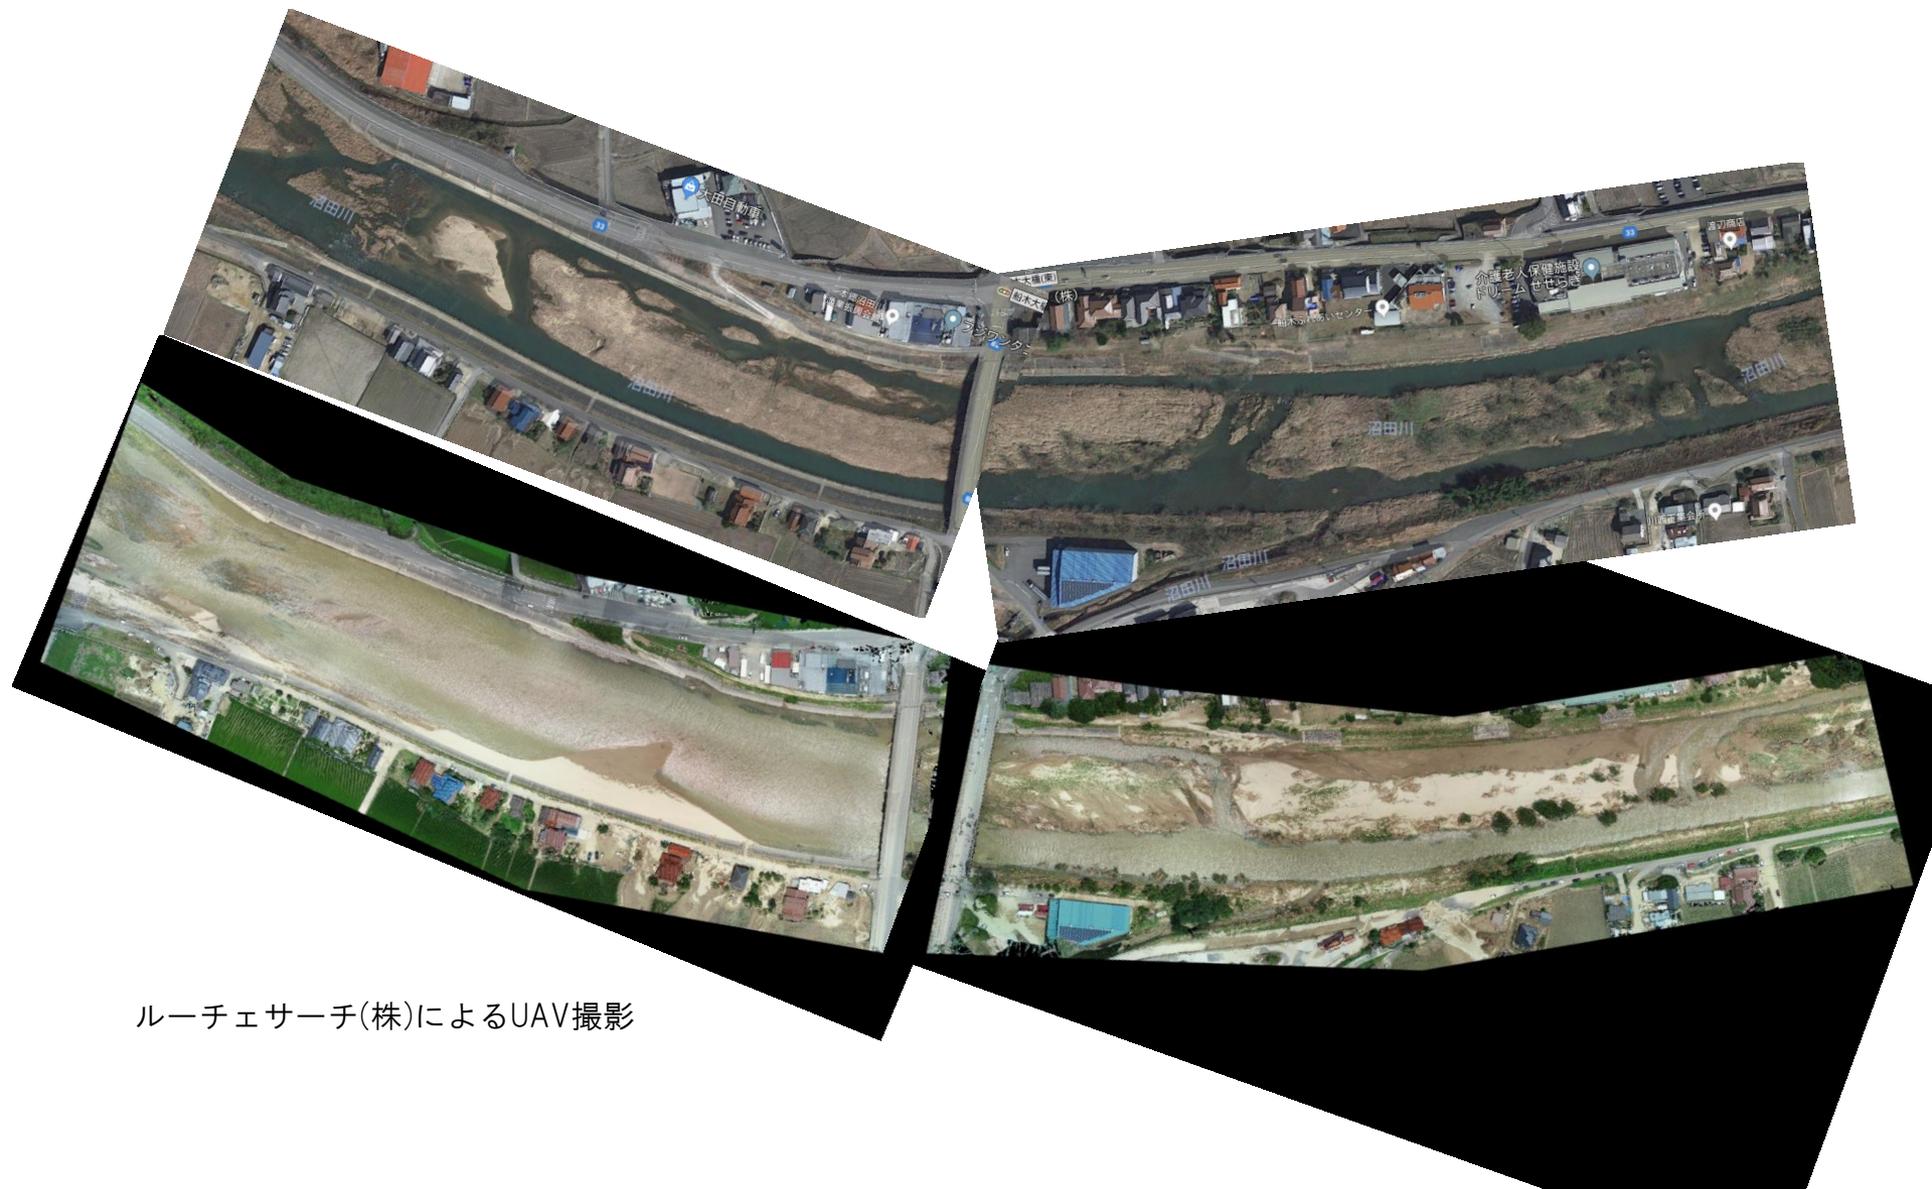
# 沼田川（船木地区）の河道の変化

ルーチェサーチ(株)によるUAV撮影

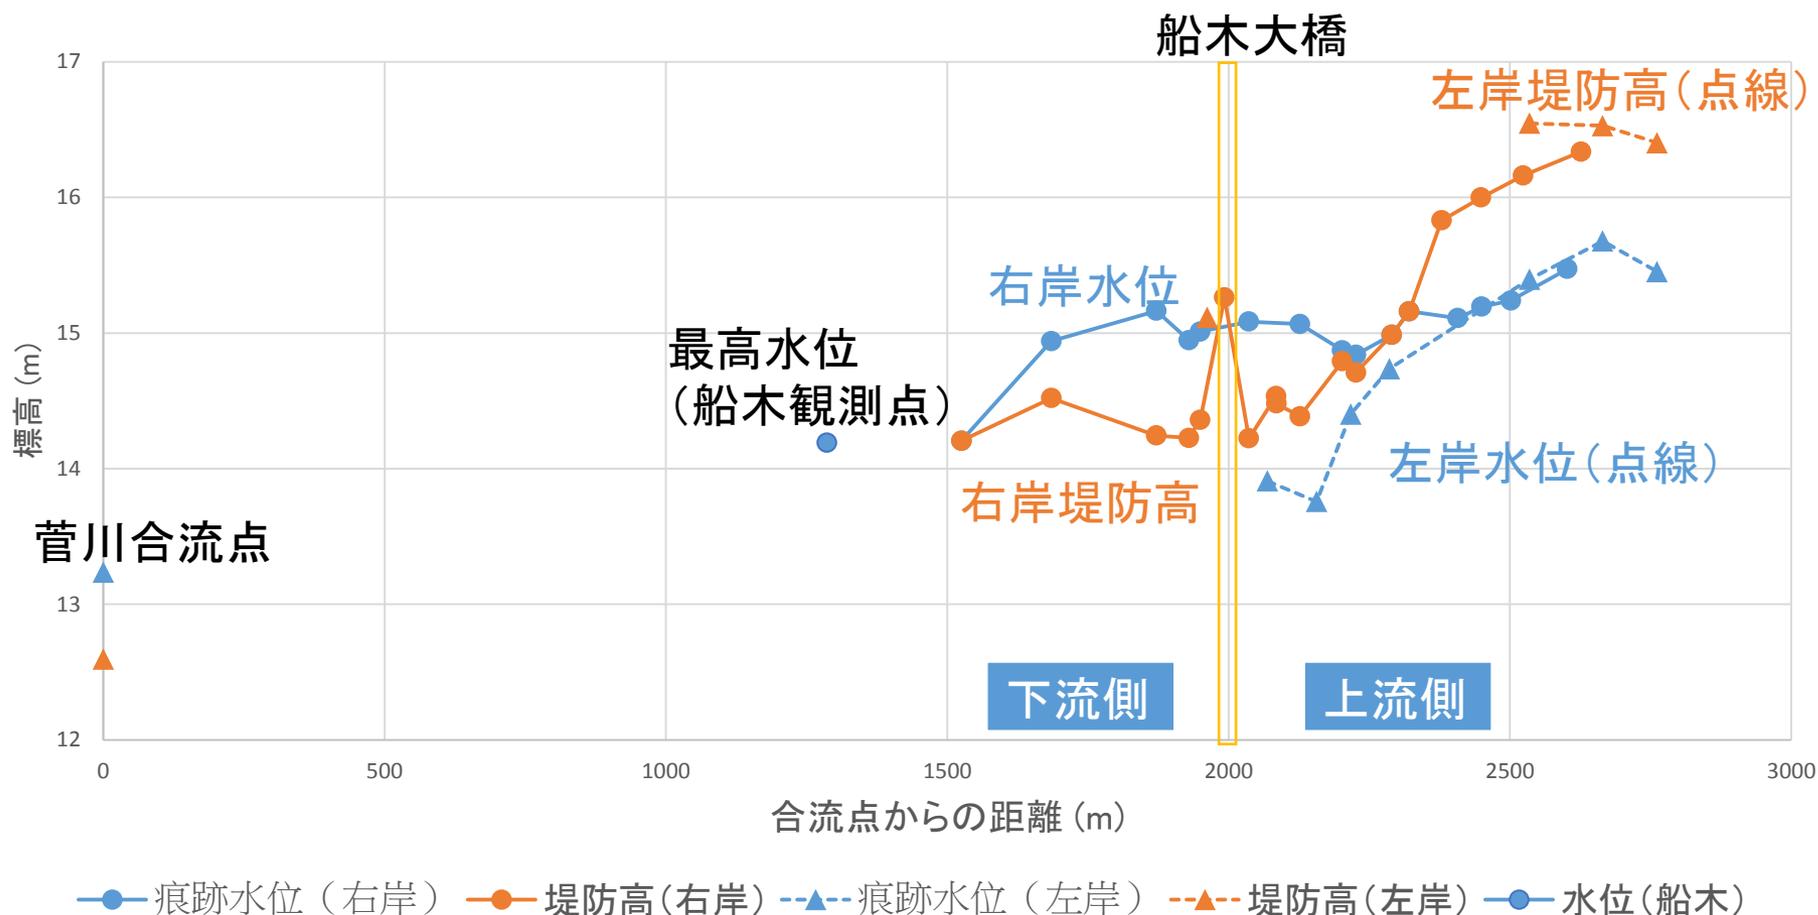
# 沼田川（船木地区）の洪水痕跡水位

船木大橋での水位は、湾曲等の影響を受けて右岸で高く、左岸で低くなっている。
