豪雨災害に対する防災・減災教育に向けた災害地理情報の蓄積

人間・社会レジリエンス研究分野
熊原康博(教育学研究科准教授・自然地理学)

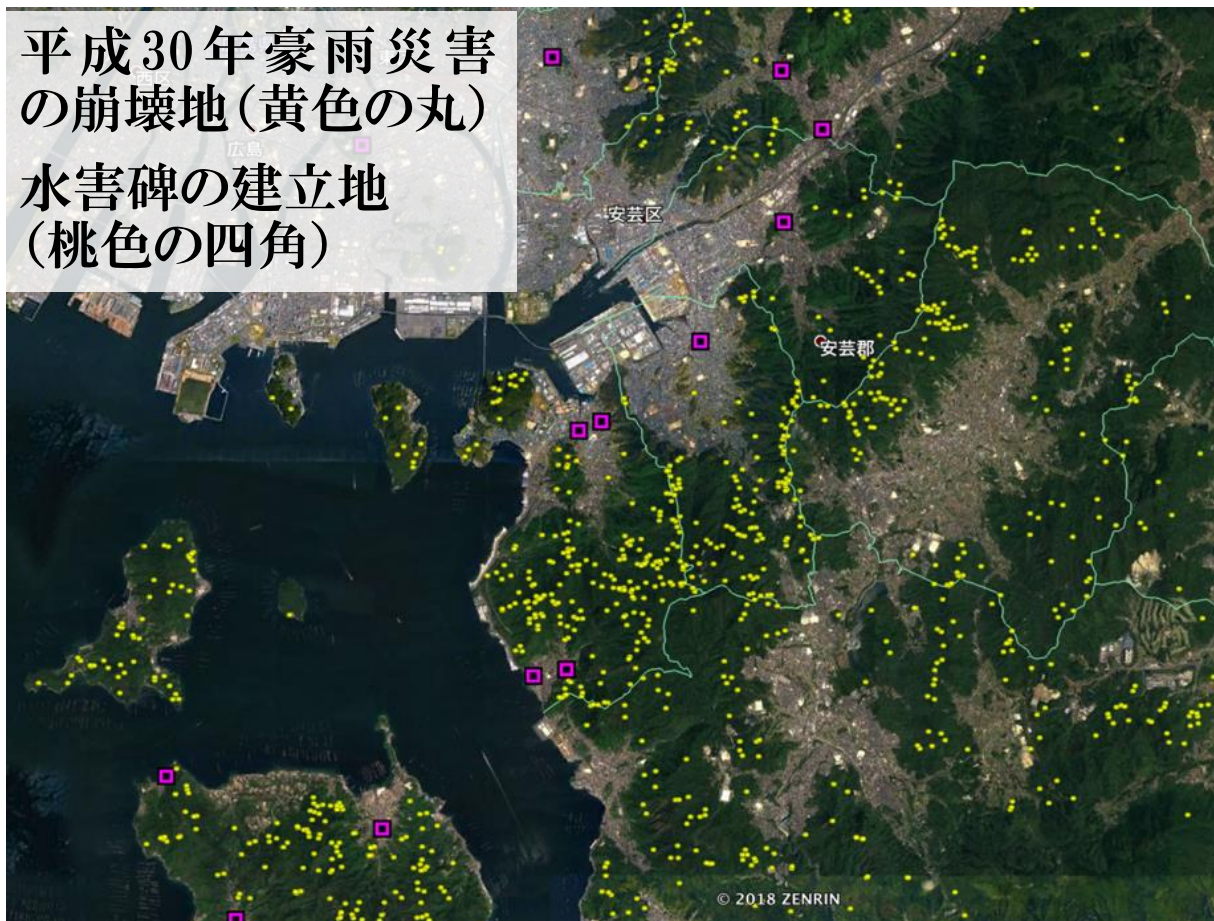
平成30年豪雨災害
の崩壊地(黄色の丸)

水害碑の建立地
(桃色の四角)

- 水害碑がある7地点で今回土石流が発生(坂町坂・小屋浦, 安芸区矢野・畑賀, 東広島市高屋, 江田島市切串, 府中町)
- 水害碑があるが, その存在は十分に認知されていない

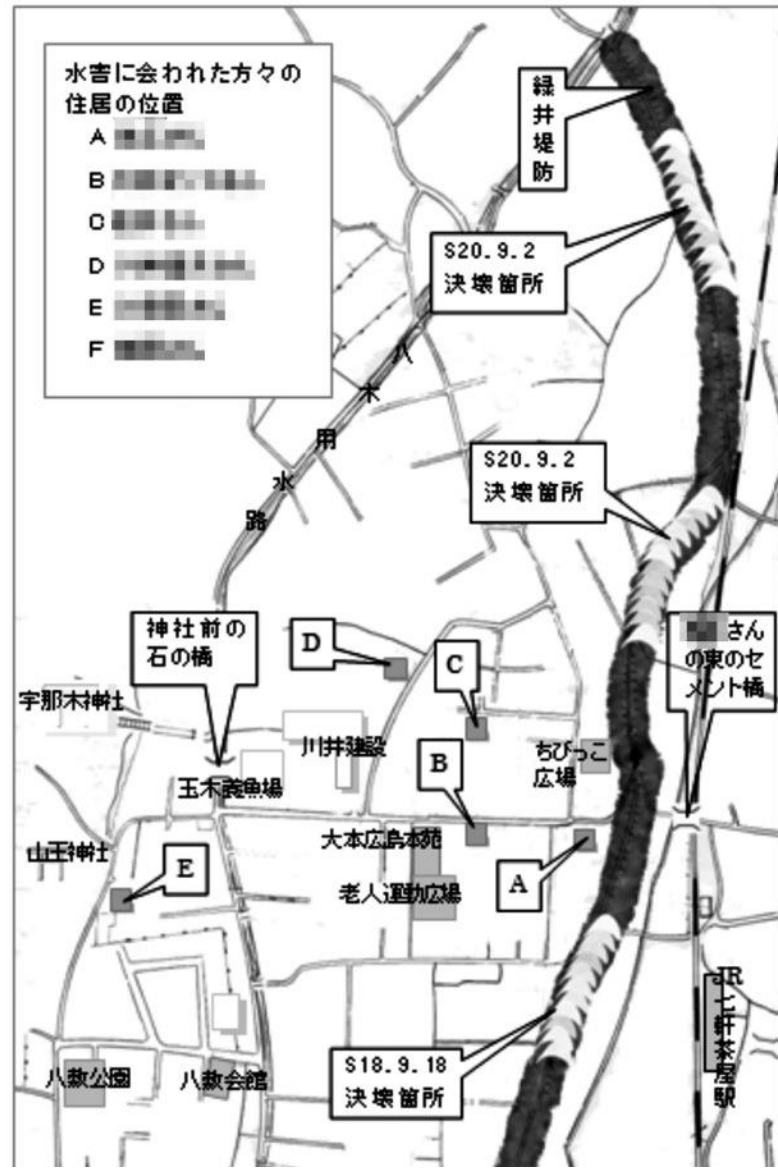
安佐南区緑井地区の昭和18年、20年の水害の記録(はちしき第1号, 平成22年)

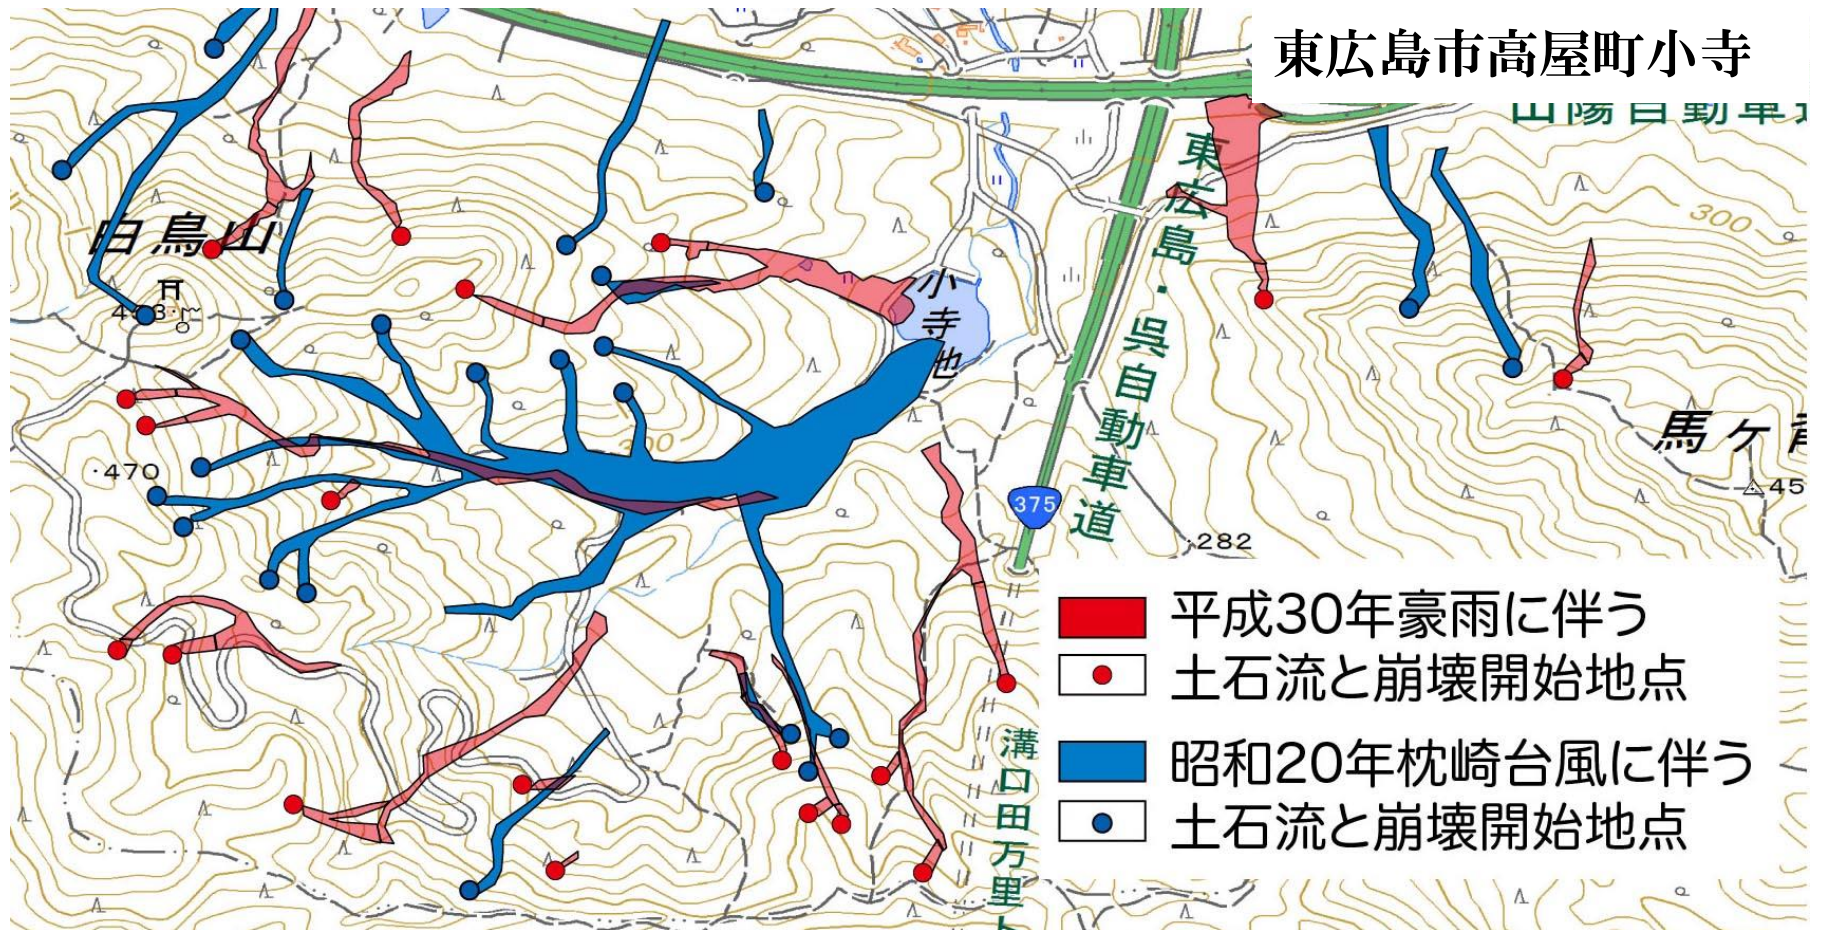
崩壊開始地点は今回の豪雨と枕崎台風でほとんど重なっていない

- どこで土石流が発生するかを推測する手がかり
 - 平成30年豪雨で被災していない地域でも災害の危険性を指摘できる
- 「自分ごと」の災害として捉える情報として活用

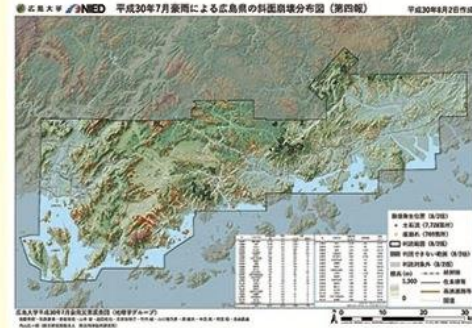
○斜面崩壊の分布

判読範囲内では、少なくとも8,497箇所もの斜面崩壊が発生したことがわかりました。市区別では、広島市で2,730箇所、呉市で1,460箇所、三原市で1,198箇所、福山市で576箇所、江田島市で460箇所、竹原市で415箇所、広島市安芸区で334箇所、尾道市で294箇所、坂町で232箇所、熊野町で152箇所、府中町で124箇所などとなっています。一帯の降雨で発生した斜面崩壊件数としては過去最多の可能性がります。

崩壊の種類では、土石流の発生源となった崩壊が7,728箇所、崖崩れが799箇所であり、約7割が土石流であったことがわかりました。

広島市や広島市から福山市までの広島県内、さらに岡山県笠岡市や井原市までの広い範囲で斜面崩壊が生じたことが読み取れます。広域的な豪雨であったことが斜面崩壊の分布からもわかります。
