# カイ ベトナム有限責任会社（ベトナム） 研修報告書

## 樹脂製品不要部、分別装置の改善

工学研究科 機械物理工学専攻 渡邊 紳二

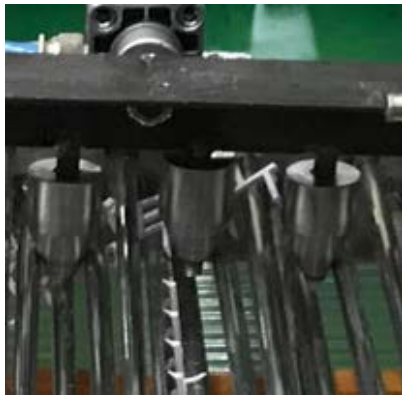
図5 対策案（ランナーのつまり）

次にランナーがつまる原因としてワイパーとふるいの間に隙間があることだと考えた。対策としては隙間を埋めることを考え図5のように円柱で隙間を埋めることでふるいに引っかかったヘッドも回転させ落としてくれると考えた。

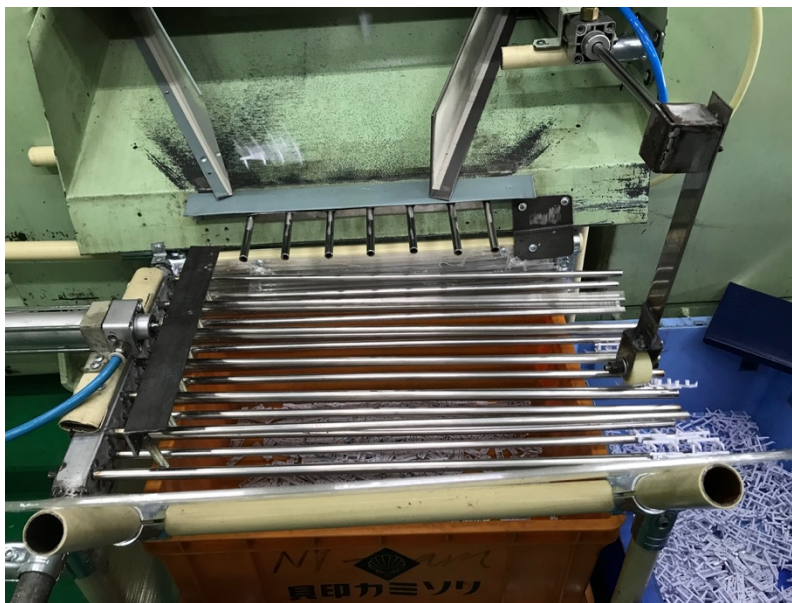
図6 改善後の分別装置

対策結果として図6のように2段の方法、振動装置、詰まりの改善を行って分別率を調査した結果、8個×4セット×30サイクルで36個から7個に減らすことができた。しかし上で述べたようにポンプを2つ使っていることと振動装置のアームが長くなって壊れやすいので決して良い改善とは言えない。

最も効果を発揮したのが振動する方法だった。しかし振動装置の取り付け位置の問題でアームが長くなってしまい1日稼働させると破損してしまった。また振動装置はポンプを使っているとコストもかかり良い改善とは言えない。
