# (Tsuneishi Heavy Industries(Cebu), Inc. (フィリピン)) 研修報告書 (艀装品用資材置き場における放置された鋼板の調査)

工学研究科 機械システム工学専攻 関口 翔太

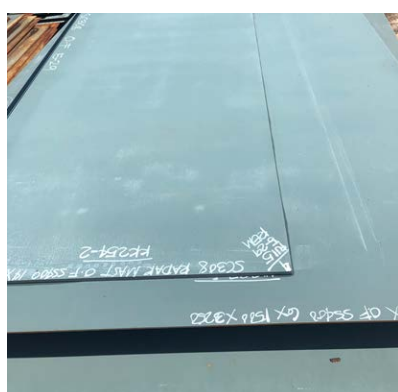
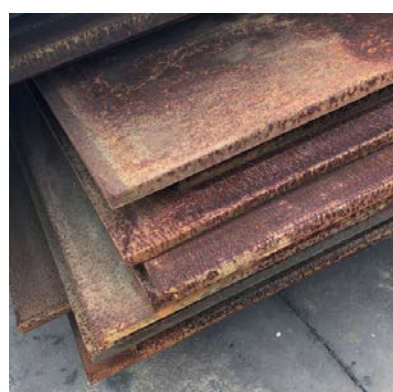
図 3 放置された鋼板の変化

THI の艀装品製造グループの資材置き場を図 2 に示す。THI に運ばれた鋼板はまずショットブラストと錆防止塗装が行われる。図 3 (a) のようにサイズや船体の番号が記載された後、各グループの資材置き場に運搬され保管される。そして記載された船舶の製造時期に合わせて、これらの鋼板は取り出され使用されるのだが、まれに取り出されずに残る鋼板がある。多くのグループではこのように残った鋼板は整理し、別の船舶の建造に利用するが、艀装品製造グループでは管理されずに放置され、その多くが錆びている。

(a) 塗装直後

(b) 長期間放置後
