土砂災害の観点からの総括 被害と今後の研究課題

広島大学防災・減災研究センター長
土田 孝

地盤災害の観点からの広島県の土砂災害の特徴

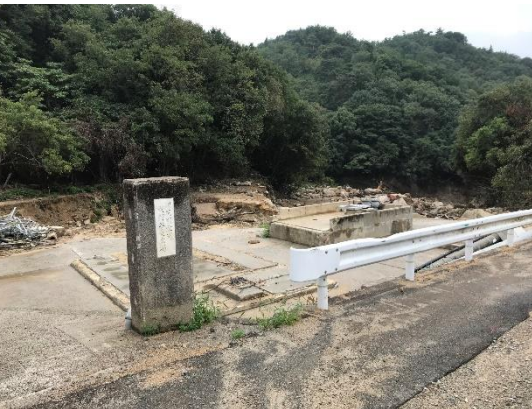
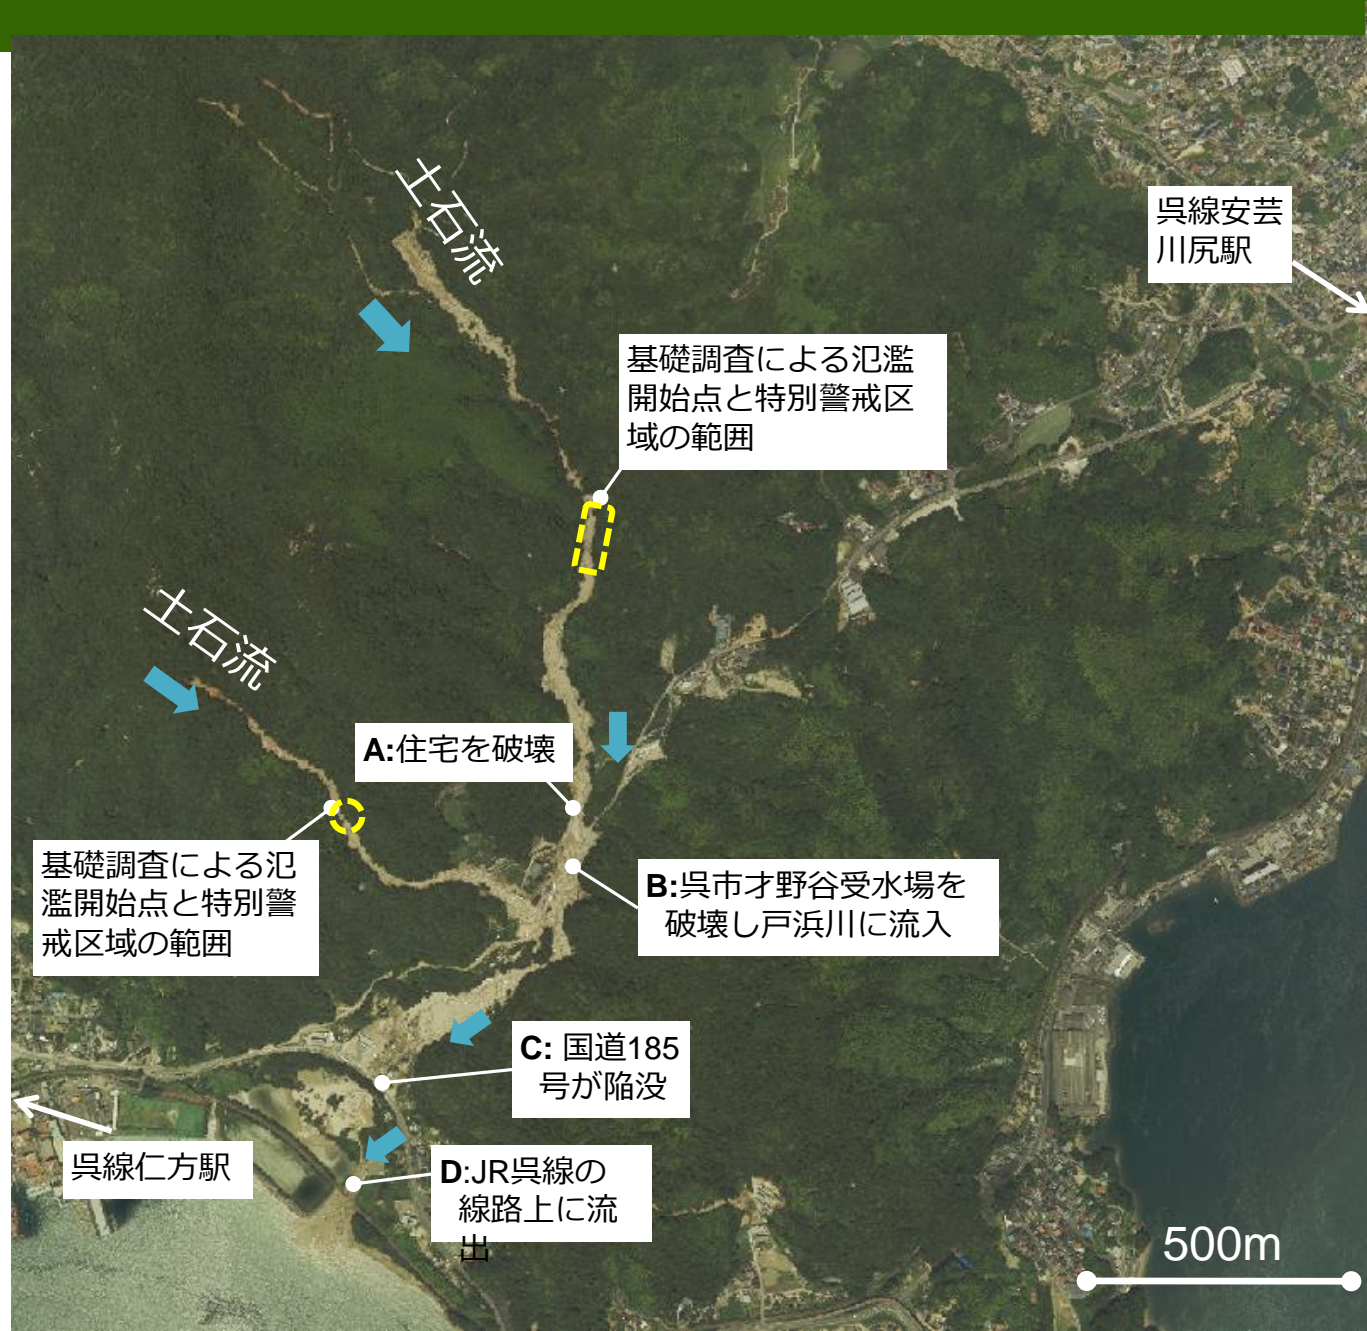
呉市川尻町・仁方町の土石流災害

土石流が、道路や河川に流入し、住宅、水道施設、道路、鉄道に被害を与えて海に流出した例である。

土石流は住宅を破壊した後、約1500m移動している。

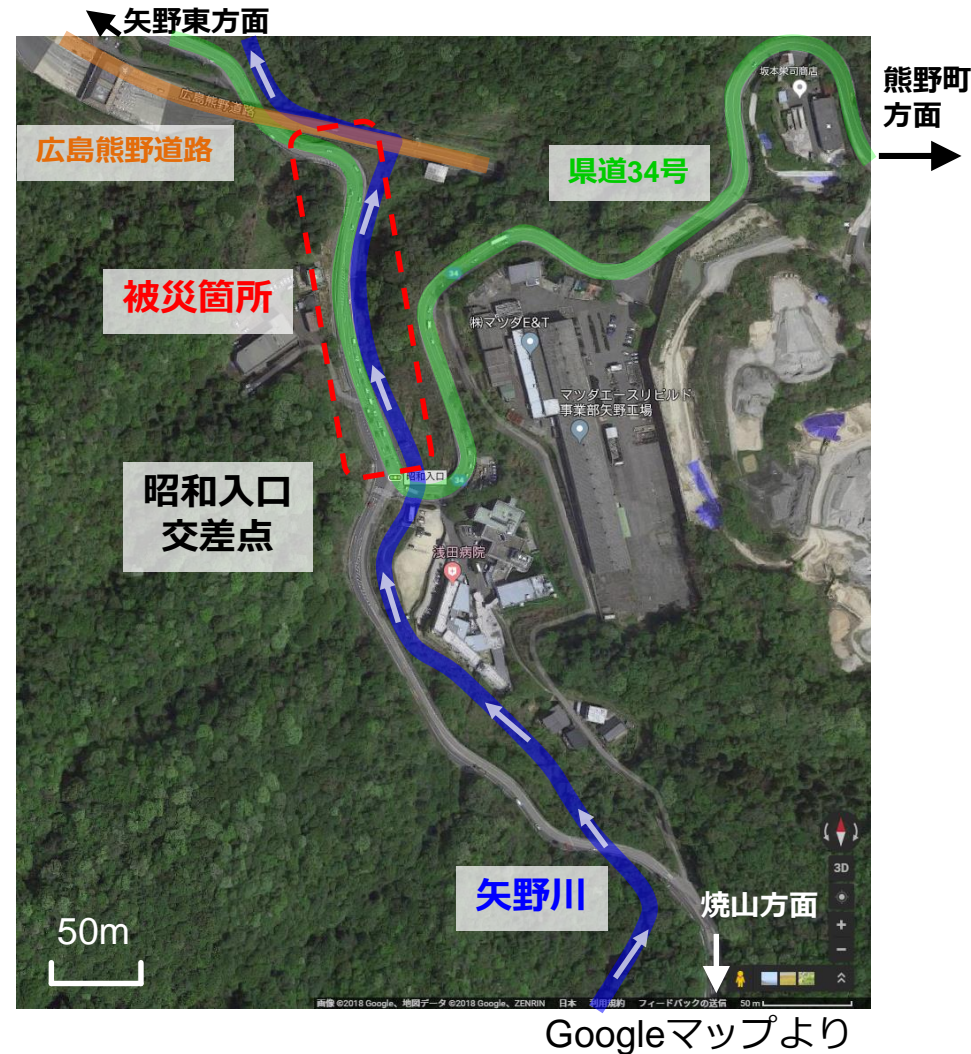
**広島市安芸区矢野町 昭和入口交差点付近に
おける土砂洪水災害による道路利用者の被災**

- 矢野，熊野町，焼山の結節点.
- 県道34号が矢部川と**昭和入口交差点**にて交差した後，広島熊野道路の高架をくぐり，並行して北へと下る複雑な場所.
- ✓ 7月6日夜に交差点で**信号待ちをしていた複数台の車**に大量の土砂（濁流？）が流れ込んだ.
- ✓ 被災箇所は交差点から広島熊野道路の高架下カーブまでの約300mの下り坂区間.

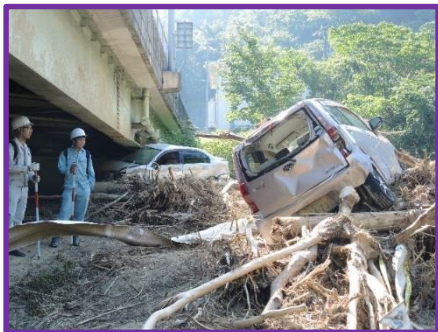
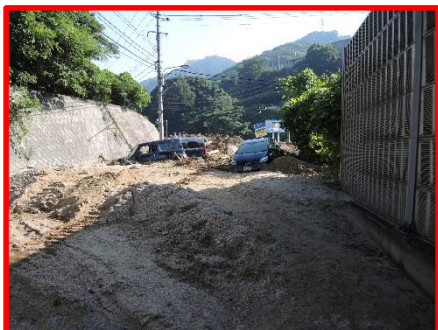
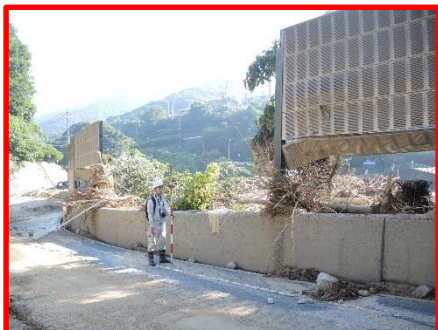
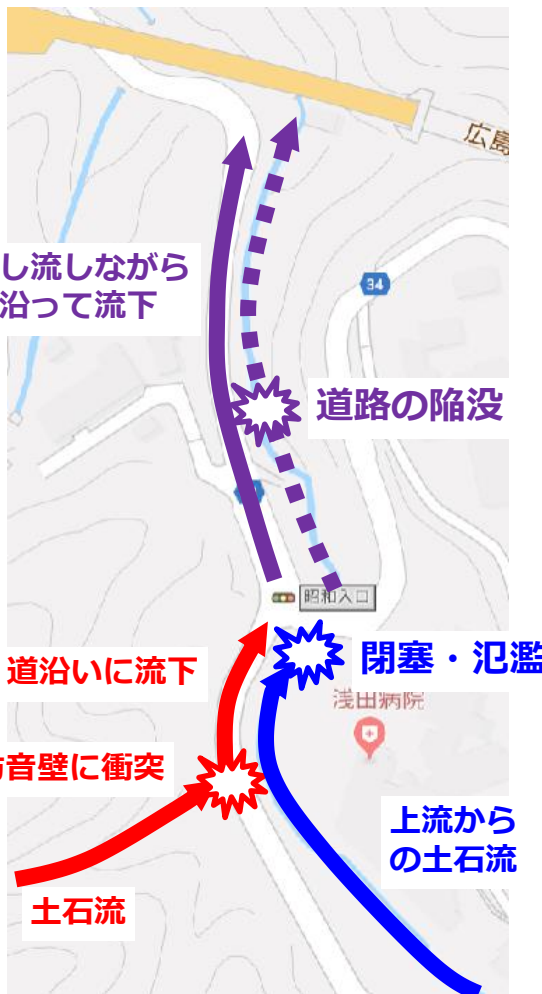
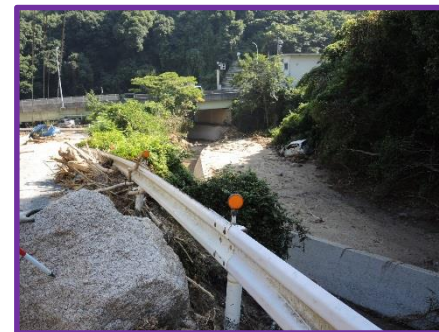
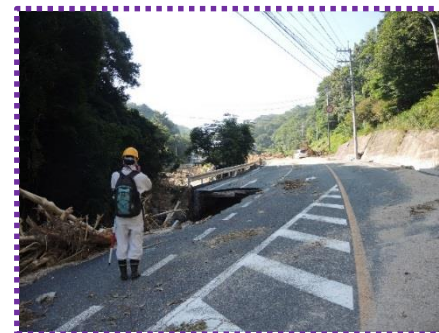
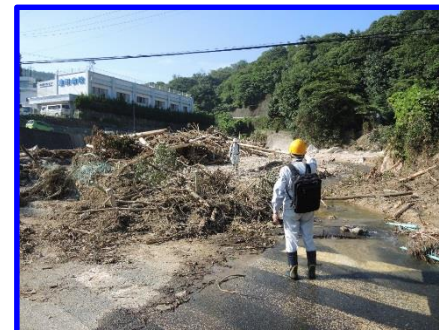
広島市安芸区昭和入口交差点の災害メカニズム

車を押し流しながら
県道に沿って流下

浅田病院付近の土砂収支 → 矢野川に約25,000m³の流出

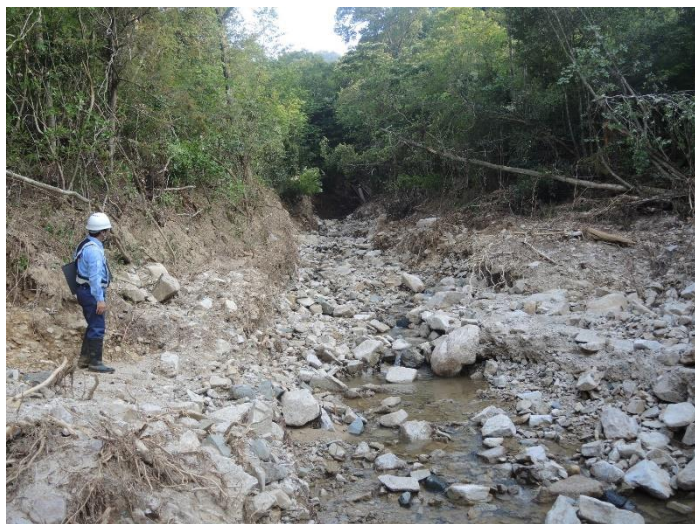
土石流が発生した溪流のひとつ

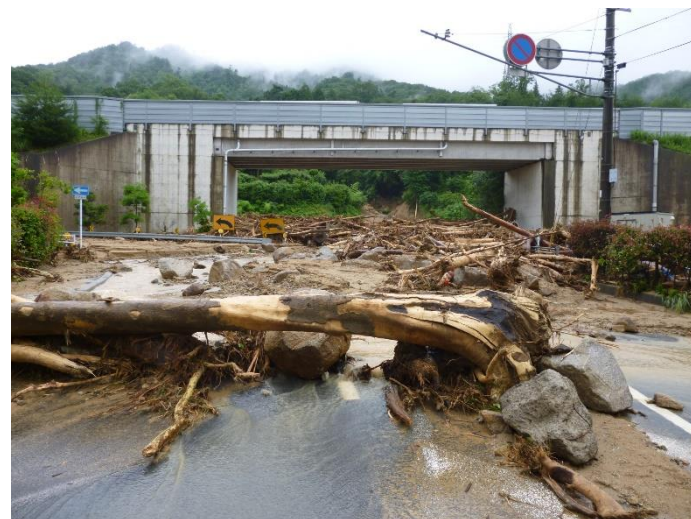
溪流の出口から流出した流木と土砂と水。流出量は土砂約8,000m³、流木約3,000m³であった。(9日,森脇武夫広島工業大学教授提供)

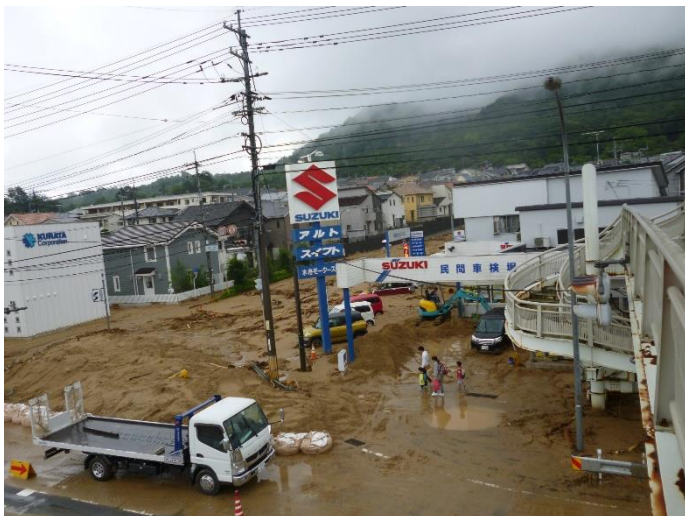
大量の土砂が堆積した2号線溝迫交差点付近
(9日,森脇武夫広島工業大学教授提供)

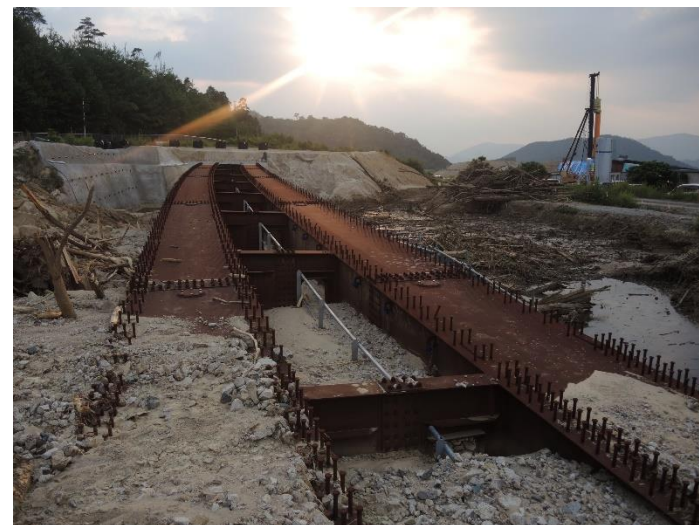
土石流の出口の前の橋梁工事現場。掘削箇所に3000m³程度の土砂が堆積したと推定される。

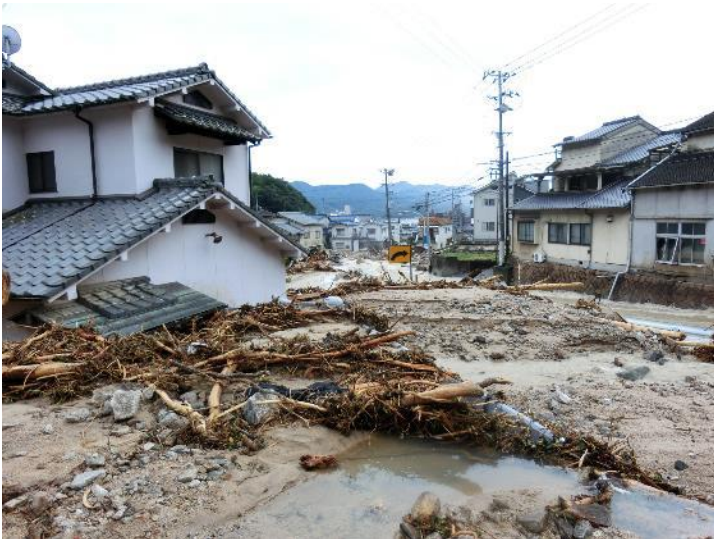
呉市天応西条（大屋大川天応中学入口より下流）

河川に土砂が堆積し道路を流下している（7/8撮影）

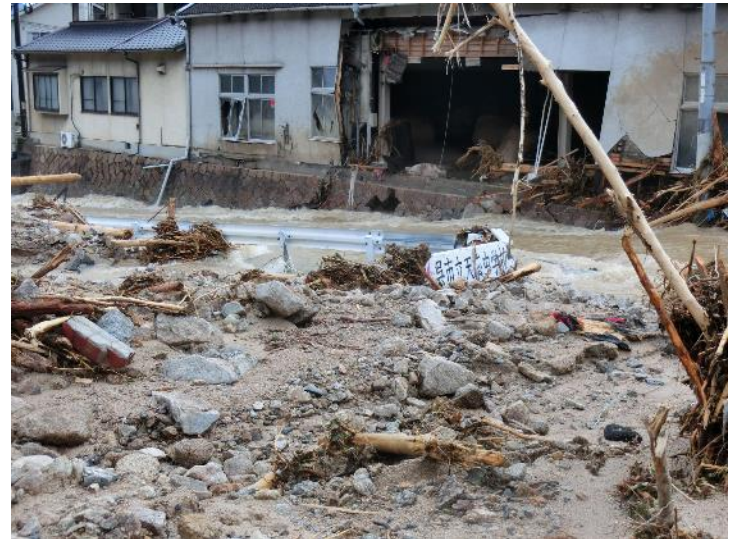
天応中学校入口の橋が土砂で埋まっている（7/8撮影）

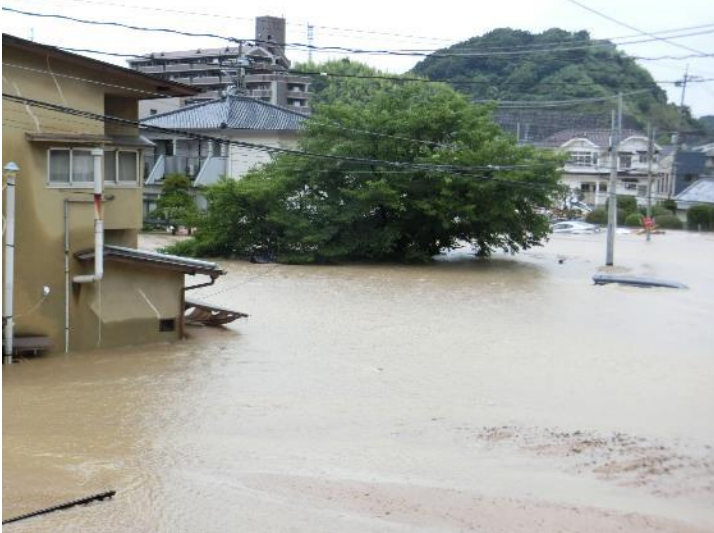
広島呉道路高架付近では1階がほぼ水没している（7/8撮影）

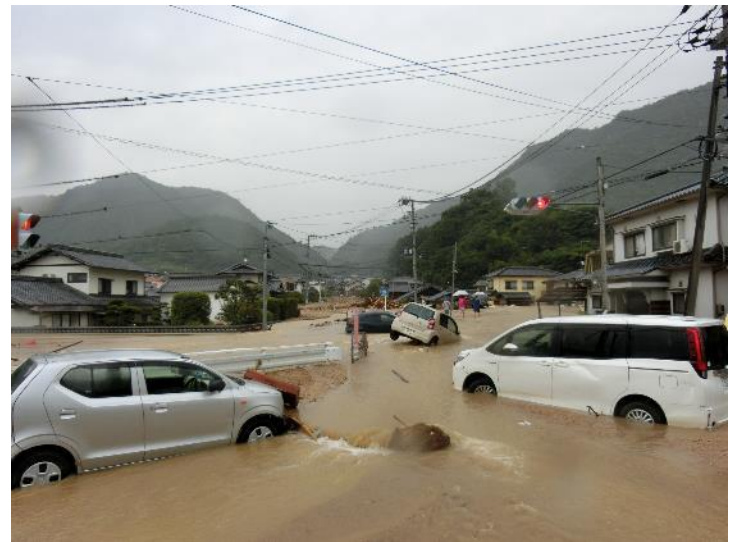
広島呉道路高架付近から上流を撮影（7/8撮影）

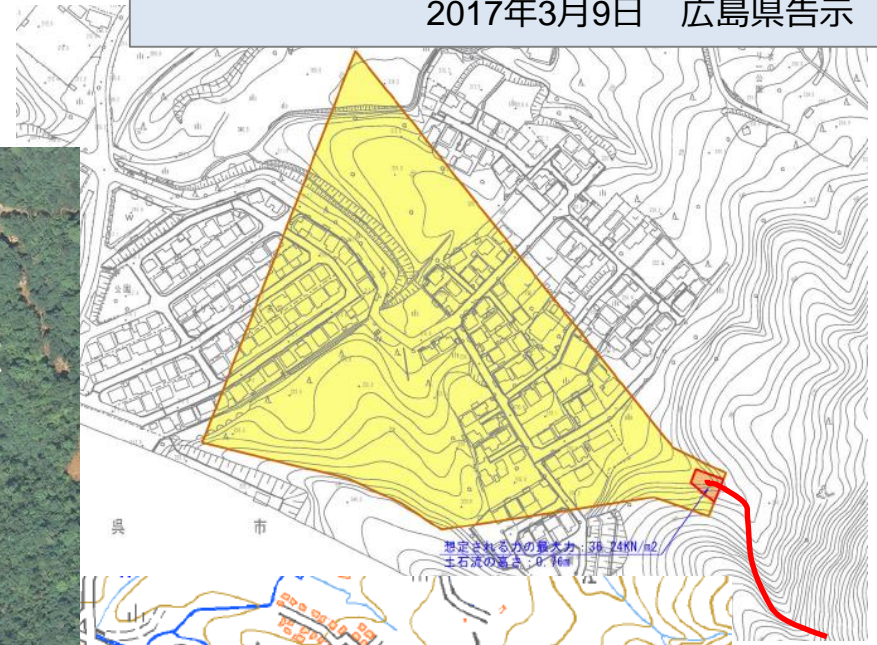
熊野町川角5丁目大原ハイツにおける土石流と区域図の関係

土砂災害警戒区域および特別警戒区域の区域図
2017年3月9日 広島県告示

想定しない溪流からの土砂の流入
があったことが差の原因

1. 2014年の広島災害後に危険渓流から流出する土砂の計算法を改定した。この改定により、基礎調査で予測した土砂流出量と発生量の差は縮小したと考えられる。
2. 矢野東7丁目の梅河団地の渓流では、土量の差は小さいが、甚大な被害を与える範囲は拡大した。この原因は、**想定していなかった渓流からの土砂流入、氾濫開始点の予測と実際の差**が考えられる。先行する土石流が治山ダムを埋め、後続の土石流がダムを通過して落下後に氾濫を開始した可能性がある。
3. 熊野町川角地区大原ハイツの土石流においても**氾濫開始点のずれ、想定しない渓流**を含め複数の渓流の土砂の合流で、予測を大きく超える土砂が発生した。基礎調査の問題と限界にどう対処するか、が問題といえる。

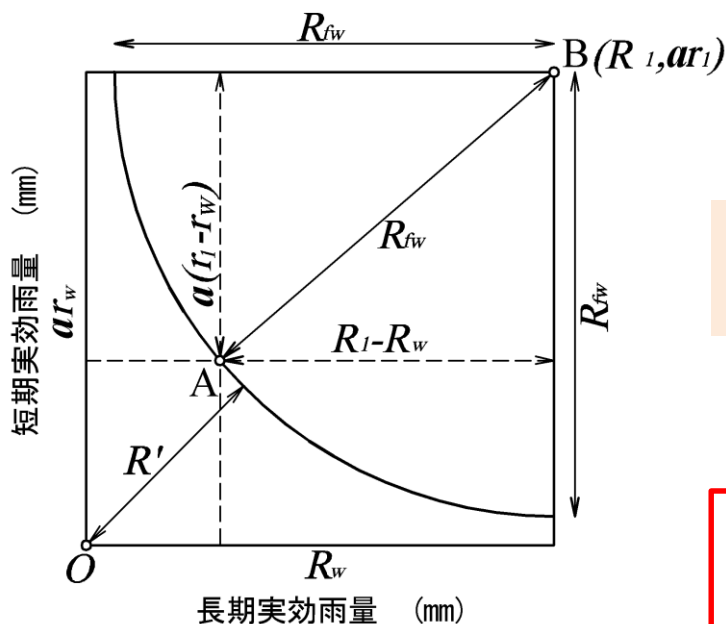
広島大学では、先行雨量を長期実効雨量で、雨量強度を短期実効雨量で表し、土砂災害の危険度を一つの数値で総合的に評価できる単一雨量指標 R' を提案している。

$$R_1 = 600\text{mm}, \quad r_1 = 200\text{mm}, \quad a = 3$$

$$R' = 848 - \sqrt{(600 - R_w)^2 + 3^2(200 - r_w)^2}$$
