# TSUNEISHI HEAVY INDUSTRIES (CEBU), Inc. 研修報告書

## ブロック建造におけるアライメントの精度調査

工学研究科 輸送・環境システム専攻 小頭康孝

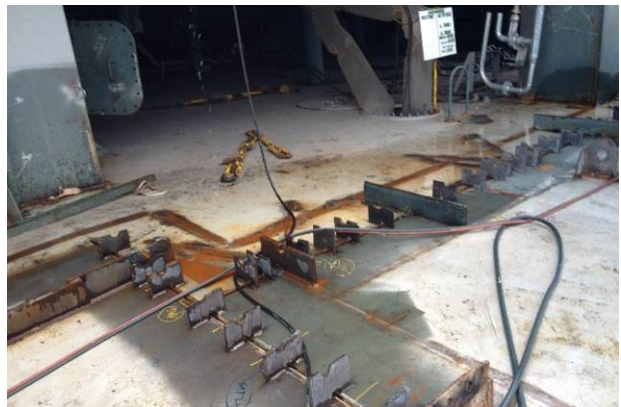
Fig. 2 アライメントの様子

私は研修テーマを「ブロック建造におけるアライメントの精度調査」とした。前半二週間の研修の中で、小さなブロック同士を溶接でつなげて大きなブロックに組み立てる工程を見学した。この工程の作業のひとつとして、溶接する二つの小ブロックの鉄板同士を一定の間隔で揃えていく作業がある。これをアライメントと呼ぶ。

この作業の精度は、後の溶接の品質や強度に関係するため重要な作業であるといえる。Fig.2に示すように、この作業も現地ワーカーの手作業によって行われている。作業精度に問題があるなどといった事前情報などは無かったが、精度良く調整されているのかを検証してみることにした。また、後に行われる溶接よりも時間を要する作業であるようだった。生産計画への影響なども調べられるのではないかと考えこのテーマに決定した。

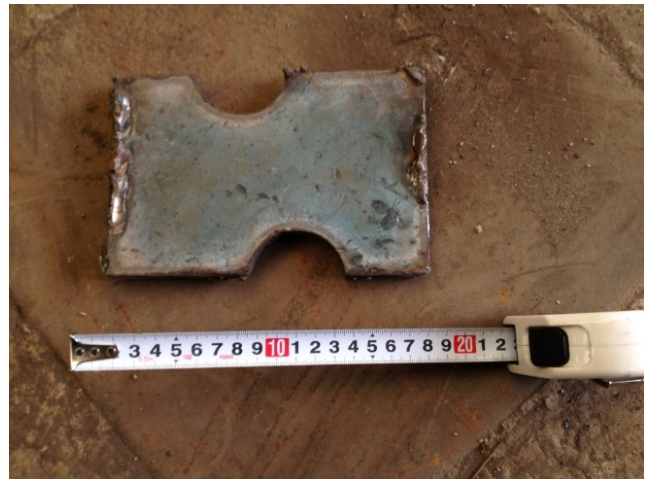
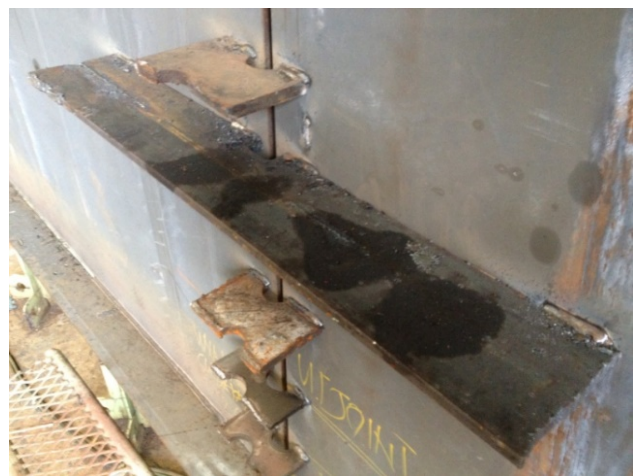
Fig. 3 ピース(上)とストロングバット(下)

ここでアライメント作業の概要について説明する。アライメントは溶接するブロックのレベル取りが終了した後に開始される。ハンマーで叩く、楔を入れる、ジャッキで押し付けるなどの方法で目違い量を調整し、Fig.3 に示す 20cm ほどの大きさのピースと、90cm ほどの大きさのあるストロングバットと呼ばれる部材を溶接して固定する。ブロック同士の隙間は、ガス切断で調整している。この作業がアライメントである。これらの作業が完了すると溶接が行われ、その後ピースとストロングバットは全て取り除かれる。

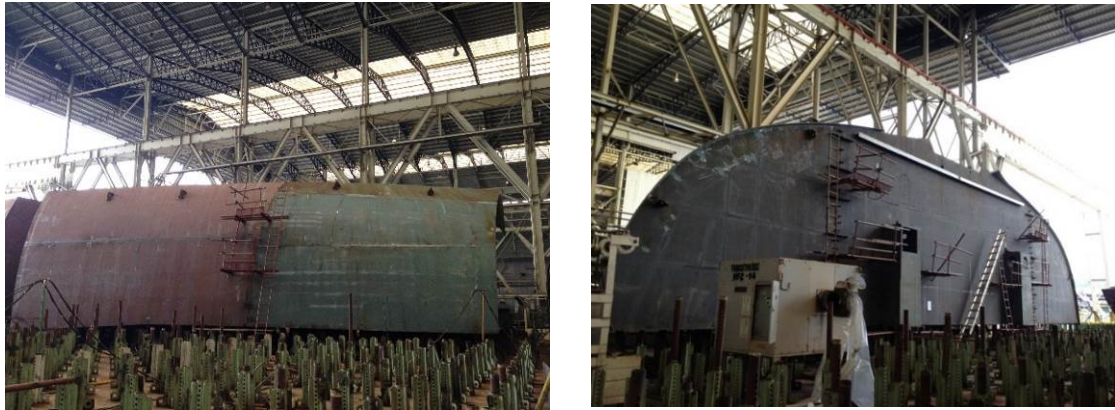
Fig. 5 調査したブロックの例

また、Fig.5 左側の写真のように、船首と船尾のブロックは曲面があり、アライメント前は接合部分が大きくずれてしまっているとのことだった。そのため、調整が難しく、曲面になっている船殻部分のアライメントを中心に調査することとした。しかし実際には現場作業の関係で曲面になっているブロックが工場にない状態が長く続いた。そのため、Fig.5 右側に示すような、船殻側以外の接合部についても多く調査を行った。

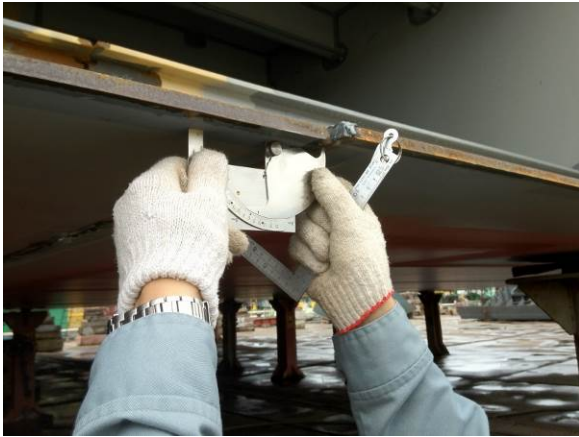
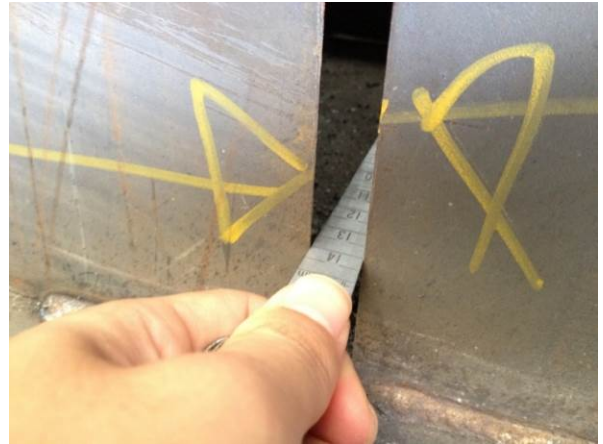
Fig. 6 溶接ゲージ (左) とスケール (右)

調査にはFig. 6に示す溶接ゲージとスケールを用いた。目違い量は溶接ゲージで計測し、隙間は三角形のスケールで計測した。これらは現地エンジニアの方に貸していただいた。なお、ブロックの接合部は10mを超える長さのものもあるため、計測は1m間隔で行った。計測をする際は、回りの作業状況を見て安全を確認しながら行った。足場を登り高い場所で計測することもあったので、安全帯を忘れずに使用することなどにも常に注意した。

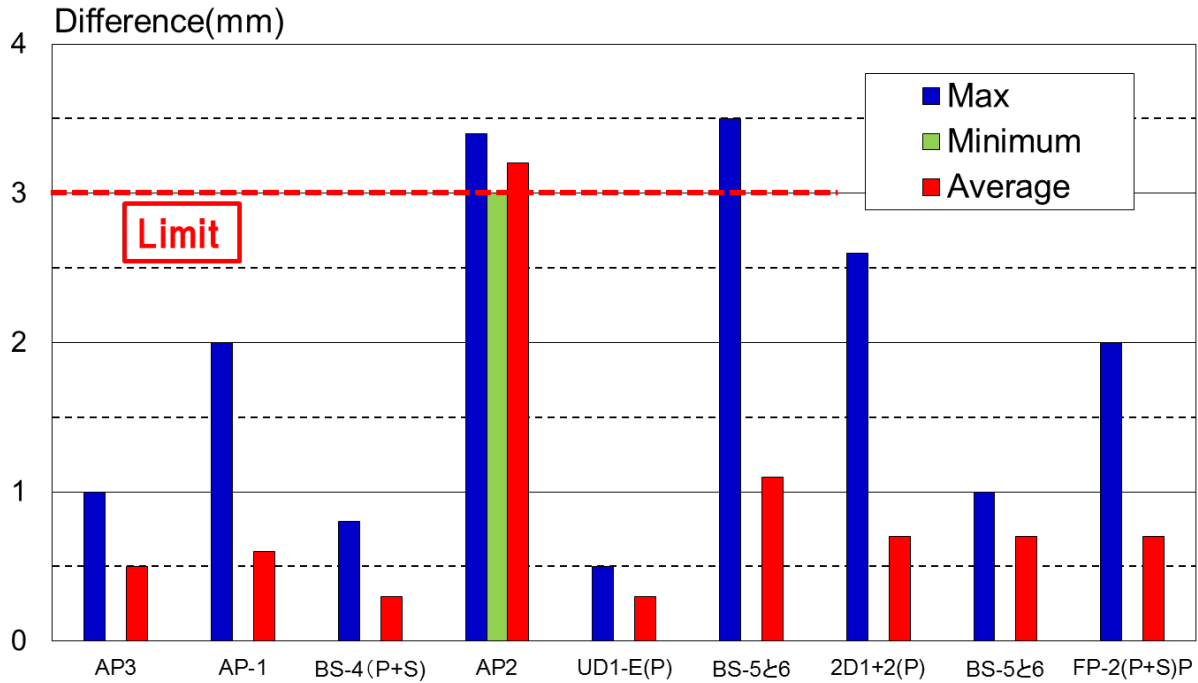
Fig. 7 目違い量の調査結果

Fig. 7 にアライメント後の目違い量の調査結果を示す。調査した20個のブロックのうち9つのブロックについて、1m間隔で計測した目違い量の最大値と最小値、平均値を示している。グラフから、AP2とBS-5+6の2つのブロックで目違い量が規定値の3mmよりも大きくなっていることがわかった。AP-2は船尾付近のブロックであるため曲率が大きく、調整が困難だったものと考えられる。この2つに対し、他の7つのブロックの目違い量は規定値内に調整されていることがわかった。

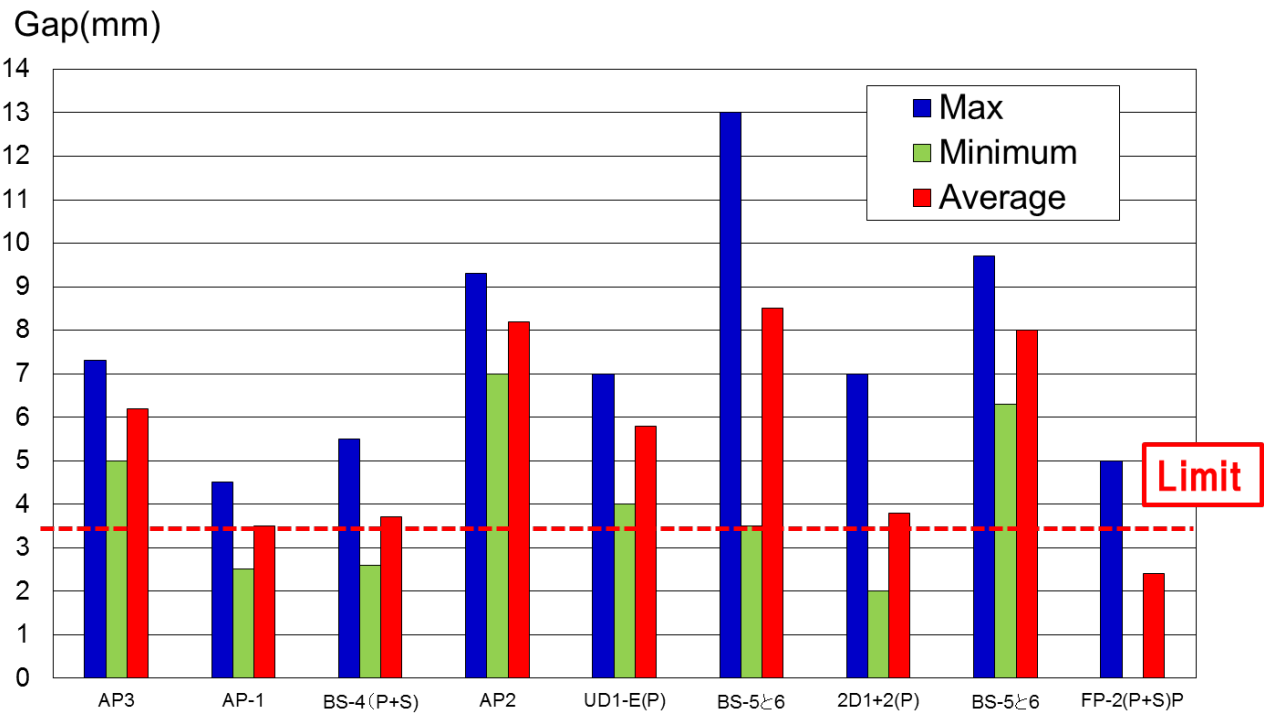
Fig. 8 ギャップの大きさの調査結果

次にFig. 8 にアライメント後のギャップの大きさについての調査結果を示す。グラフから、全てのブロックで隙間が規定値よりも大きくなっていることがわかった。この原因として、隙間の調整をガス切断でブロックの端部を切ることで行っていることが考えられる。ガス切断では細かな調整が困難であると思われるので、グラインダーを用いての調節やブロックのレベル取りを行う前に溶接する箇所をまっすぐしておくなどの対処を行う必要があると考える。

また、作業者が溶接ゲージやスケールを用いながらアライメントを行っている様子を目にすることはほとんど無かった。感覚に頼りながらも目違い量はある程度調節できるのだと思われる。しかし、広げすぎたら元には戻せない隙間の大きさについては、スケールを用いて計りながら少しずつ調整しなければならないのではないかと感じた。

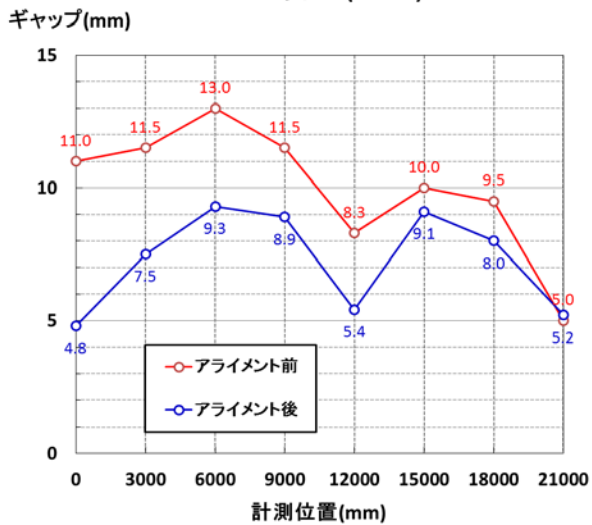
Fig. 9 アライメント前後の目違い量と隙間の変化

次にBS7+8とAP3について、アライメント作業前後での目違い量とギャップの大きさの計測を行った結果をFig.9に示す。

Fig. 9 より、目違い量は AP3 のようにアライメント前で 38mm もずれていても、作業後にはほぼ 0mm にまで調整されていることがわかる。また、ギャップの変化についてみると、両ブロックにおいてアライメント前後でグラフの形状が似ていることがわかる。このことから、アライメント前のギャップの大きさは作業後にも影響しており、作業前の隙間が大きいと規定値の 3.5mm を目指して均一に調整することが難しいことがうかがわれる。この結果から、アライメント作業は目違い量を調整することよりも、隙間の大きさを調整することのほうが難しいとすることができると考えられる。アライメントの精度を向上させようとする場合には、隙間の大きさを調整する工夫を考える必要がある。
