国立大学法人福岡教育大学

2016年熊本地震の断層に沿うずれが

7年間継続していたことを解明

地震発生後の「地表余効すべり」の実態と、インフラ復旧に向けた新たな知見

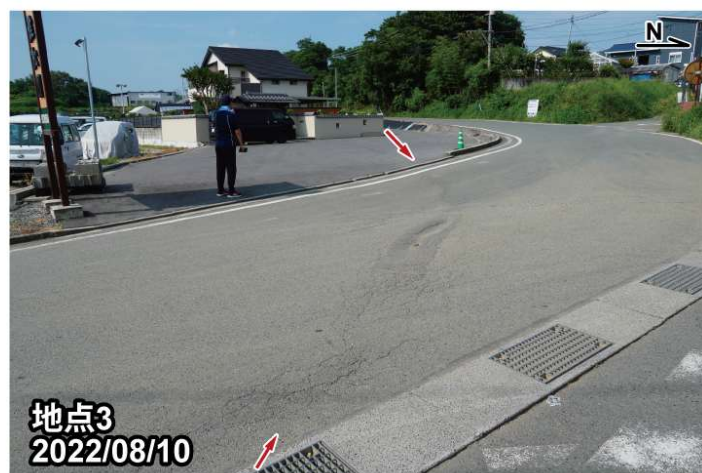
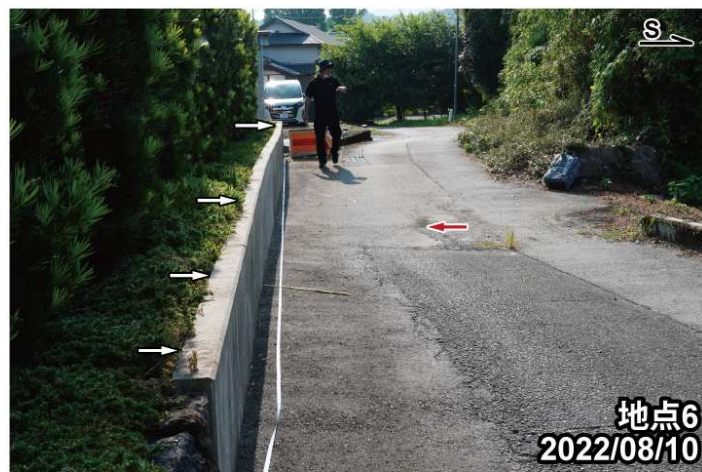
図3 地表余効すべりの様子

地点2では白線と舗装の継ぎ目が右横ずれ変位を受けている。地点3では、道路に生じた窪みを埋める補修跡がさらに窪んでいる。地点6ではブロック塀が右横ずれ変位を受けている。いずれの地点も地表地震断層が生じた位置で変位が生じている。

9 cm の変位が蓄積したことが明らかになりました（図 2、図 3）。この区間では、熊本地震の前震と本震に伴って地表地震断層が生じており、地表余効すべりを含めて 3 回のずれが生じたこととなります。
