瀬戸内海環境変動の革新的計測と予測

工学研究院社会環境空間部門 海洋大気圏システム研究室 教授 金子 新

広島湾の異常潮位

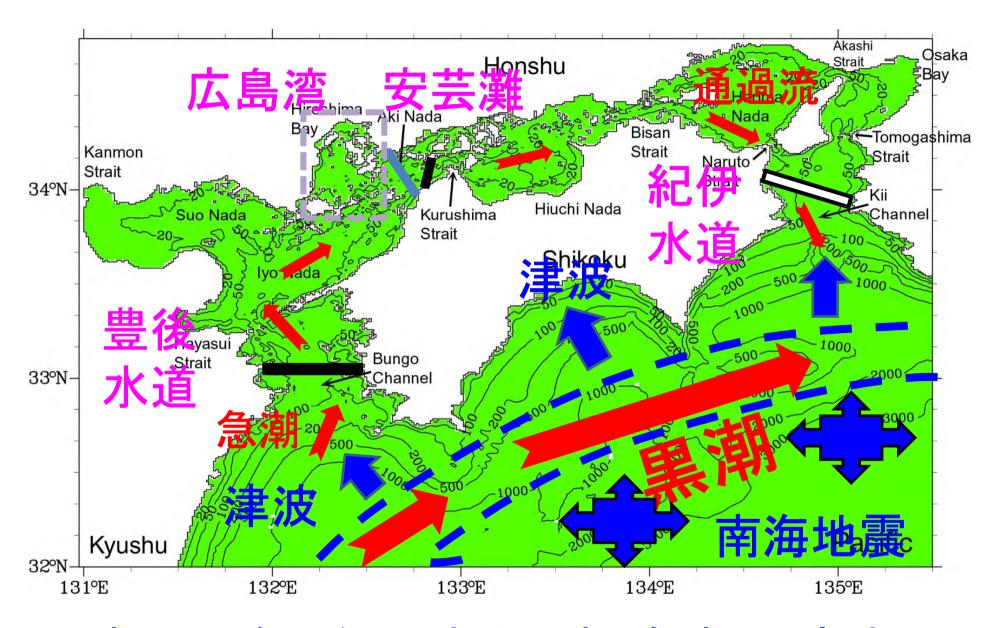
瀬戸内海に侵入する黒潮(急潮)と津波

瀬戸内海の環境は四国沖を流れる黒潮の影響を強く受けるが、黒潮の影響は瀬戸内海全体に薄く広がっているので、従来型の計測法では計測できない。瀬戸内海を横断するスケールで海中音波を送受信する沿岸音響トモグラフィー法でのみ、黒潮影響の弱い平均流と水温変動を抽出できる。

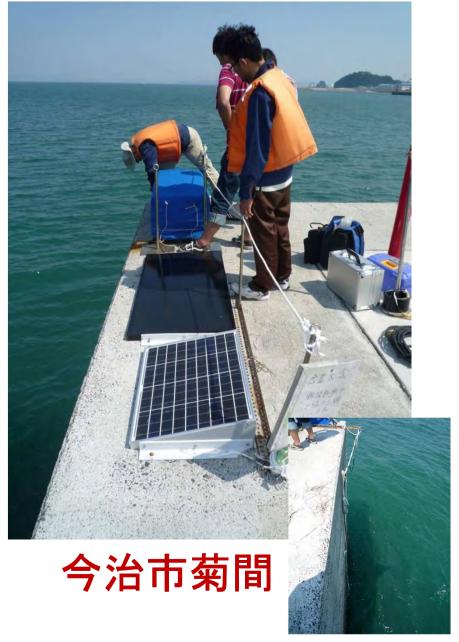
防水防圧ケース 40 km ソーラーパネル 無線LANアンテナ GPS アンテナ バッテリー ケーブル 装置本体 ロープ タワー 海面 10m 防波堤 **20m** 防波堤 音線 おもり 音波送受信センサー 海底 (周波数4kHz, 12次M系列信号)

防波堤(防潮堤)に設置した沿岸音響トモグラフィー装置

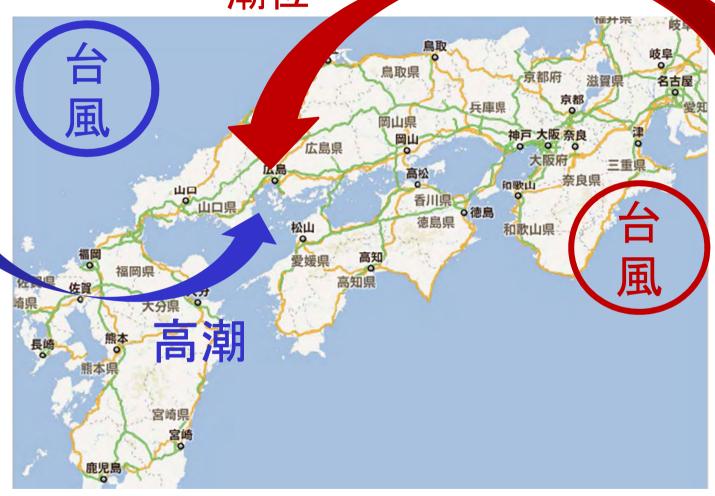
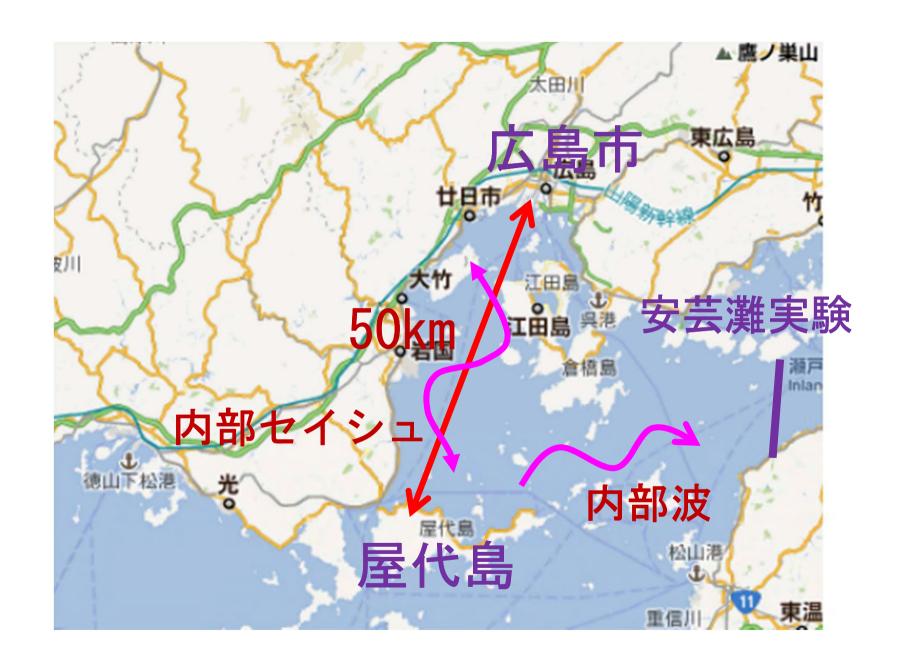
異常 潮位

- (1) 従来の研究(可能性ある原因の羅列)
- 1) 2001年3月の芸予地震後の地盤の沈下(0.5cm/年)
- 2) 四国沖黒潮流軸の4カ月振動 黒潮接岸時に潮位が上昇する(13cm)
- 3) 太平洋を伝播する陸棚波の侵入(7cm)
- 4) 北太平洋振動(~10cm)
- (2) 新しい提案
- 1) 台風による強い北風により広島湾に周期16日の内部セイシュ(内部静振、内部副振動)が発生
- 2) 強い北風により南側の屋代島に向かって掃き集められた暖水が海面を押し上げ、8日後に、揺り戻しにより広島市側の海面を押し上げる。この時が大潮と重なる。
- 3) 水温が一様化する10月以降は異常潮位は発生しない

- 台風に伴う強い北風により屋代島に向かって高潮 (潮位上昇)が発生し、内部界面は逆に低下する。 広島側の潮位は低下し、内部海面は上昇
- 8日後、広島側の内部海面は低下、潮位は上昇し異常潮位となる(8日は、内部セイシュの周期16日の半分)

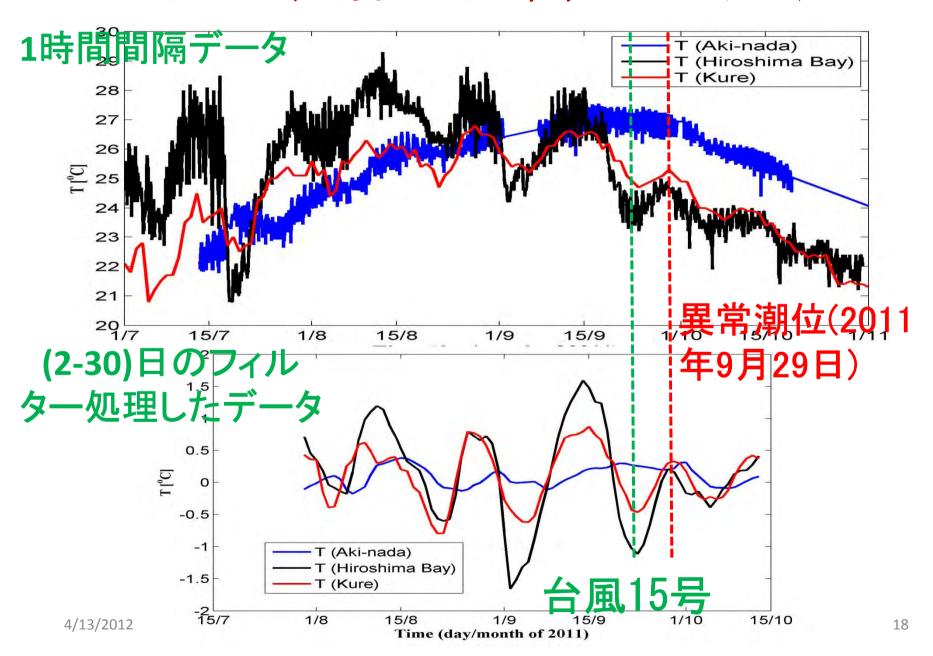
水温の時間変化 (広島湾、呉、安芸灘)

- 1) 台風通過時、広島側の水温(2m 深)は極小となる。
- 2)8日後、広島側の水温は上昇し、極大となる。

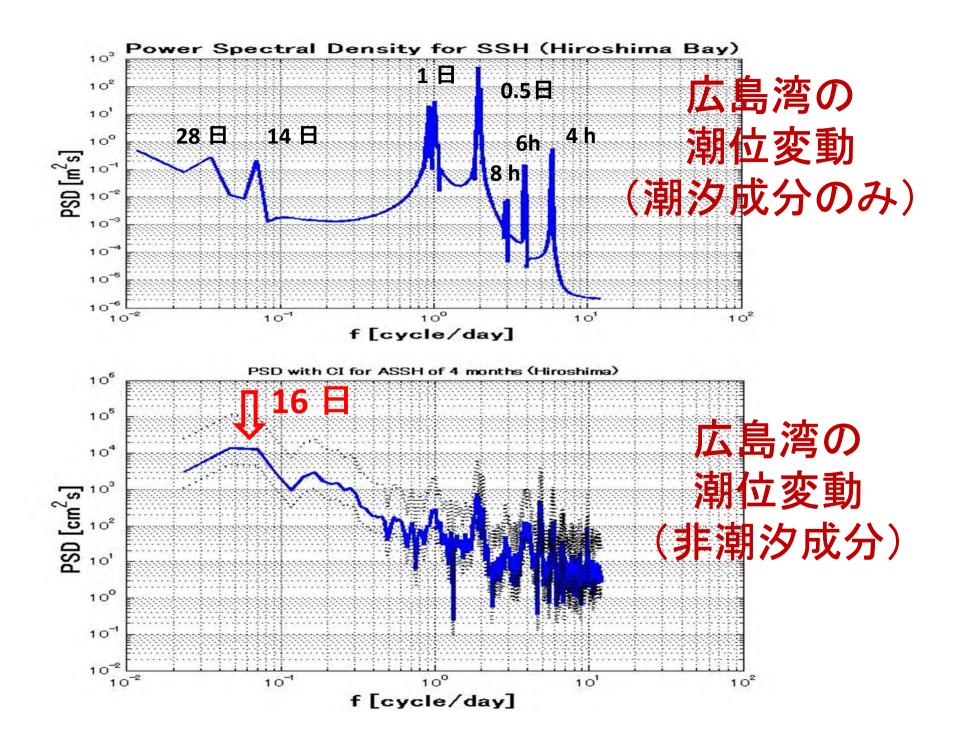
広島湾の水温変動スペクトル (実測水温)

- 1) 広島湾の潮汐に16日周期は存在しないそのため、16日周期は潮汐ではない。
- 2) 広島湾の南北距離を50kmとすれば、周期16日の内部セイシュの波長は100kmとなるので波速は

波速 =
$$\frac{波長}{周期}$$
 = 7.2 cm/s

3) 7.2 cm/sの波速は、広島湾から大崎下島-菊間間の安芸灘に放射される内部長波の波速として計測できた。

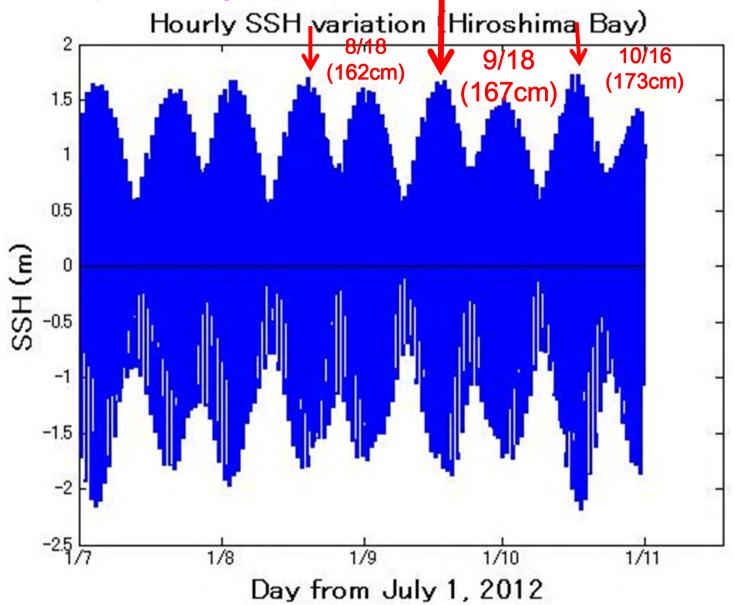
2012(予測潮位)

2012年の異常潮位(予測)

- 1)9月10日頃に台風が紀伊半島の南東沖を通 過すると異常潮位が発生する。
- 2)8月10日頃と8月23日頃に台風が紀伊半島 の南東沖を通過すると潮位が高くなるが 厳島神社の回廊は浸水しない見込み。
- 3)10月8日の場合は水温が一様化されているため内部セイシュは発生せず、異常潮位は起こらない。

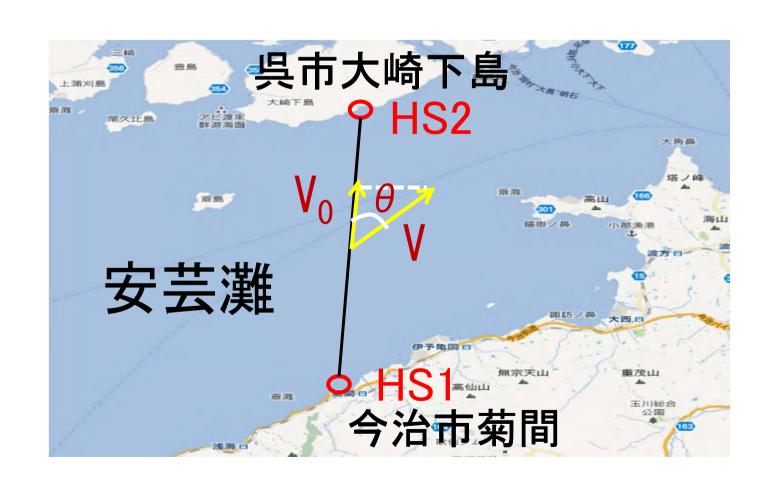
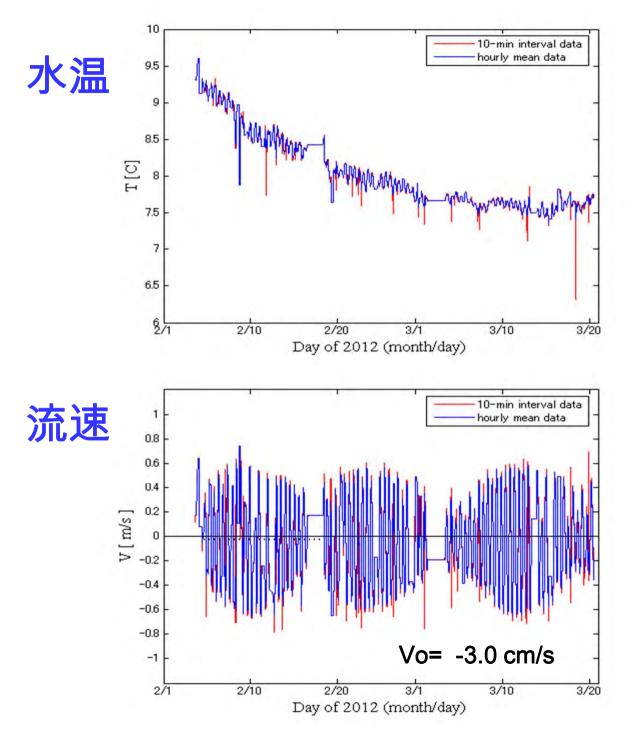
2012年2~3月の安芸灘 の海況(速報)

近年になく安芸 灘の冬の水温が 低い(最低 7.4℃)

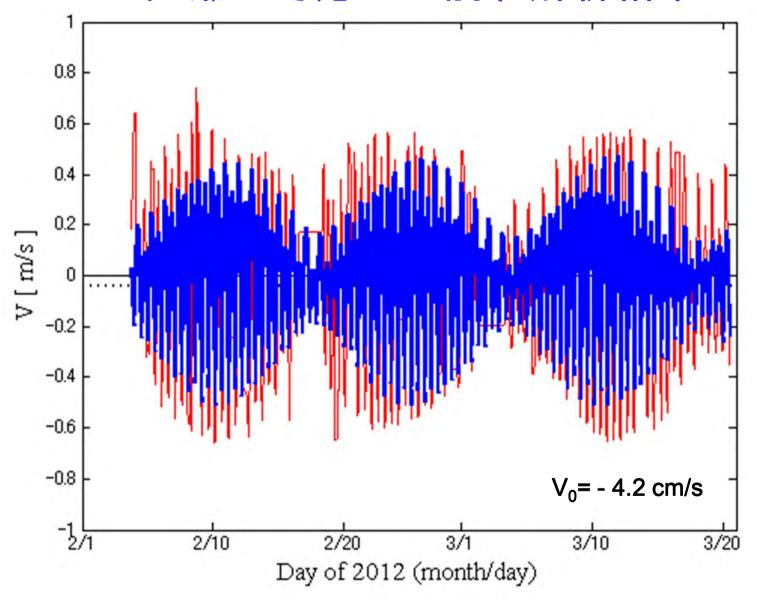
4分潮を考慮した調和解析結果

冬季、安芸灘の 水はゆっくりと 西向きに流れて いる
