Auto Alliance Thailand (タイ) 研修報告書

冷却液注入装置における注入量不足の再発防止について

工学研究科 機械システム工学専攻 久家 由紀香

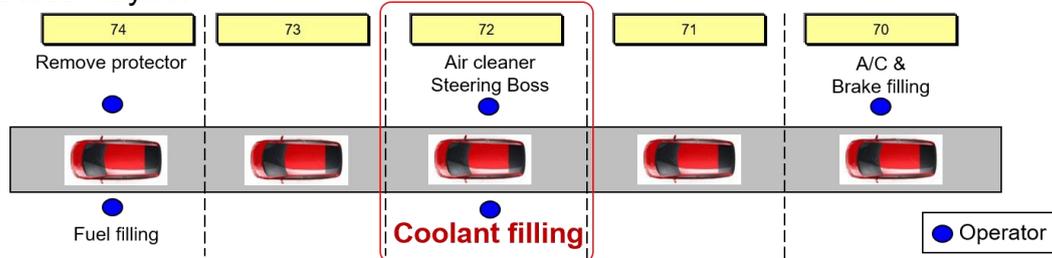
図 2. 製造ラインの概略図

Unit6 > Coolant filling

Station layout

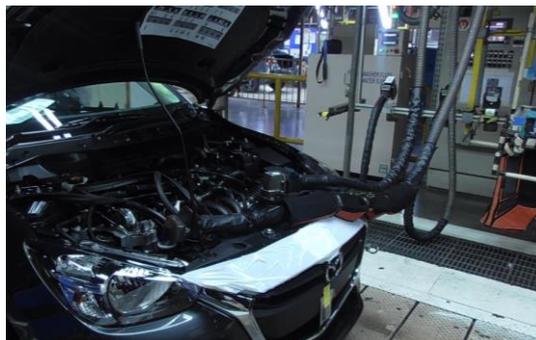
図 3. 注入工程

冷却液の注入は以下の工程で行われる．作業者がアダプターガン（Adapter Gun）をラジエータータンクの入口に設置し，開始ボタンを押すと装置の注入工程が始まる．装置の注入工程は以下のように真空引き，注入，仕上げ，圧力調整の順に行われる．真空引きの工程でラジエーター及びフレキシブルホース内の空気を抜くことで内部を真空の状態にし，注入工程で冷却液が内部に入って行きやすい状態にする．注入工程後は内部の冷却液が規定値を大幅に超えている．そのため，トップオフ（仕上げ）の工程が必要となる．トップオフ 1 では図 4 のように基準値を超えて過剰に注入された分の冷却液を吸い取る．これにより，正圧により膨張したフレキシブルホースの内圧を下げ，ホースの大きさをもととの大きさに戻している．トップオフ 2 も図 5 に示す通り，トップオフ 1 同様に吸い取り工程であるが，内部に圧力を加え，圧力によって押し上げられたわずかな冷却液を吸い取っている．これはトップオフ 1 で大まかに合わせた冷却液の注入量を，正確に基準値に合わせるための工程である．最後に内部の圧力を大気圧に戻し，装置の注入工程は終了する．装置が注入を完了すると，作業者が完了ボタンを押してアダプターを取り外し，アダプターホルダーに戻す．

1. Coarse vacuum
2. Fine vacuum
3. Vacuum leak
4. Post vacuum
5. Filling pressure1
6. Filling pressure2
7. Top off 1
8. Top off 2
9. Pressure balance

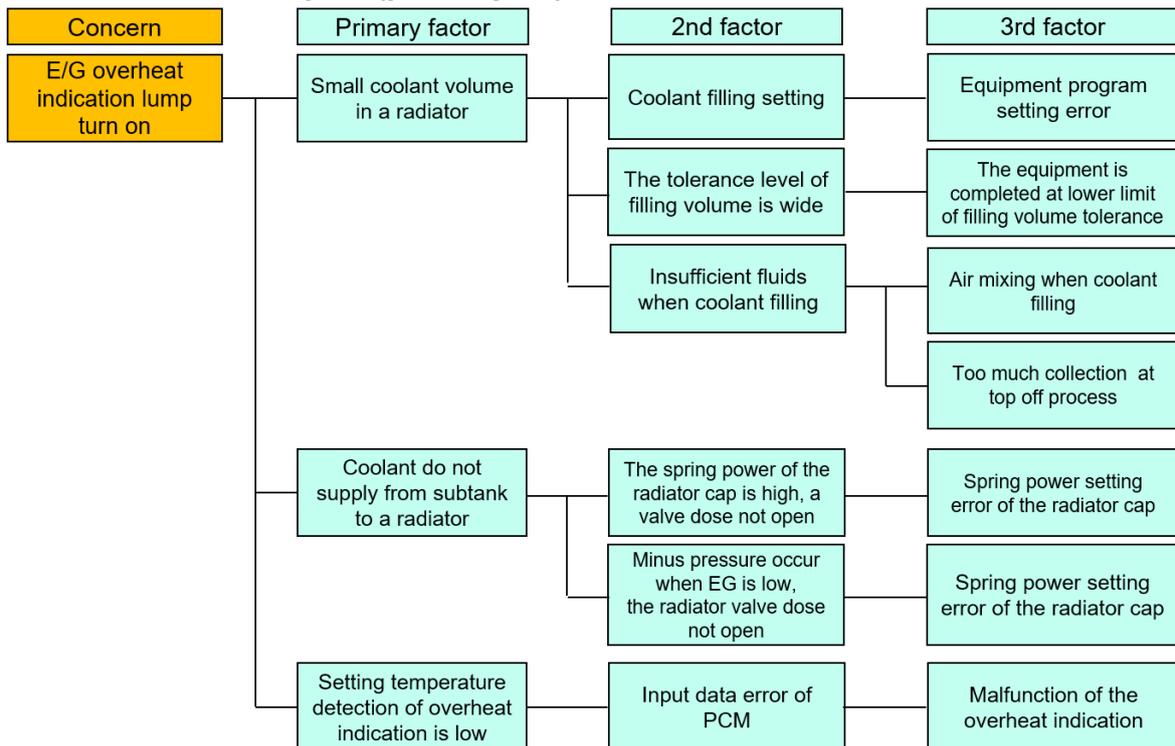
図 6. 根本原因解析

まず、エンジン内部の冷却液不足の原因を考えるために、過去の事例を参考に図 6 に示す根本原因解析(Root cause analysis ; RCA)と呼ばれる図を作成し、問題の根本的な原因となりうる要因を洗い出した。今回はエンジンのオーバーヒート多発を第一要因とし、ラジエーター内部の冷却液の量が少なくなっていたことを第二要因、その原因として冷却液注入工程時に注入量が不足していたことを第三要因とし、第三要因に対して更に原因を洗い出すことにした。

➤ Root cause analysis (past report)

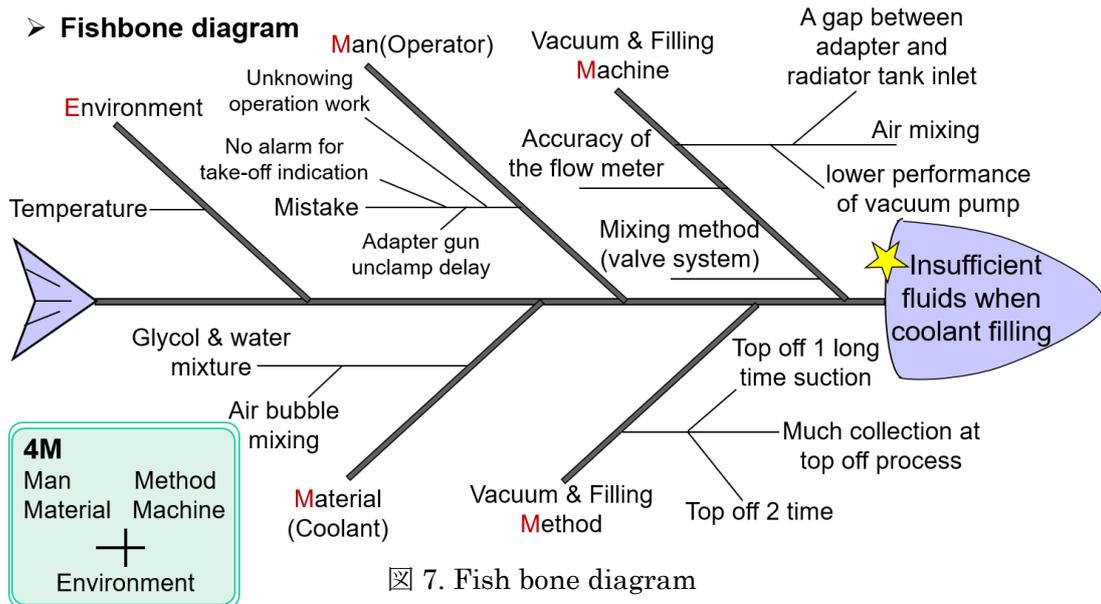
図 7. Fish bone diagram

次に、注入時の冷却液注入量不足に対して図 7 に示す Fish bone diagram と呼ばれる要因特性図を書き出し、注入量不足を魚の頭とし、そこから大骨の先に考えられる要因を書き出す。大骨を更に小骨に分け詳細な要因を書き出した。今回は、生産技術の現場でしばしば不良や問題の原因として考えられる、4M (Man, Machine, Method, Material) + Environment を大骨の要因とし、そこから派生して考えられる要因を書き出した。要因を書き終わると、それぞれの要因に対して理由付けを行い、考慮すべき要因と無視できる要因の取捨選択を行う。本研修ではトップオフ 1 及びトップオフ 2 の工程で内部冷却液の過剰な吸い取りが行われているのではないかと考え、トップオフ工程に関して詳しく調査する行うことにした。

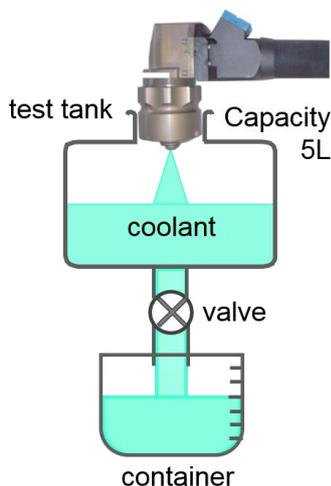
図 8. 実験装置図概要

まずはトップオフの吸い取り時間に着目した。現地工場では、トップオフ工程がどの車種においても内部の圧力ではなく時間によって決められていることに注目し、トップオフ吸い取り時間が最適であるかどうかを実験により確かめた。実験方法としては、実際の自動車では注入量の計測が不可能なので、図 9 に示すスチール製のテストタンクを用いてトップオフ 1、トップオフ 2 の時間を変化させながら注入量計測を行った (図 8 参照)。

しかし、トップオフ 1,2 の時間を可変させても、得られる注入量はほとんど変化しなかった。この原因として、実際の冷却システムはエンジンやラジエーターといった硬いハードな部分とフレキシブルホースのような伸縮性のあるソフトな部分から構成されているのに対し、実験で用いたスチールタンクは硬いハードな材料のみで構成されていたためであると考えられる。トップオフ工程では、注入工程後に膨張したフレキシブルホース内の正圧と、吸い取りを行うアダプター側の負圧による圧力差で吸い取りが促進されていたのが、実験で用いたテストタンクは硬いハードな部分のみで構成されていたため、タンク内部が一定の圧力に保たれ、吸い取りが行われなかったと考えられた。よって、テストタンクを用いて実際の冷却システムを再現することは不可能であると考え、現在の実験環境ではトップオフ工程でどれほどの冷却液が吸い取られているかどうかを把握することは出来ないという結論に達した。そこで、最適なトップオフ吸い取り時間を計測できるような冷却系実験装置の作成を提案①とすることにした。
