Auto Alliance Thailand (AAT) (タイ) 研修報告書

冷却液注入装置におけるメンテナンスの観点からの改善提案

工学研究科 輸送・環境システム専攻 張 信吾

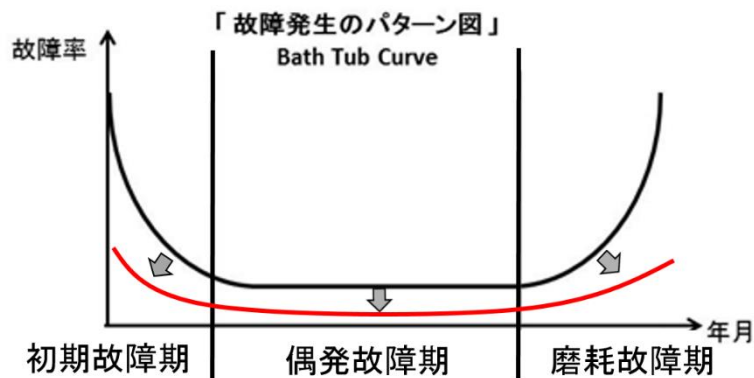
Fig.1 Bathtub Curve

また、一般的に導入した機械は以下の Fig.1 に示すようなバスタブ曲線を描く。初期故障期とは設備導入初期において設備の製造上の理由などから発生する故障で、時間が経過することで減少傾向にあるものである。次に、偶発故障期とは初期故障期に残った軽微な欠陥が原因で発生するものであるが軽微な為大きな故障に繋がることは少ない。最後に磨耗故障期とは機械の使用年数が経過することで設備の構成要素の劣化が始まるため再度故障が増加する時期のことを言う。しかし、適切な整備を計画的に行うことで Fig.1 に示す赤線のように平面化することが可能である。こうした設備導入から廃棄までの機械の一生涯を対象として生産性を高めるために、最も経済的な保全を「生産保全」という。生産保全の目的は、設備の設計・製作から運転・保全にいたる設備の一生涯にわたって、設備自体のコストや保全などの一切の維持費と設備劣化による損失との合計を引き下げることで企業の生産性を高めることである。

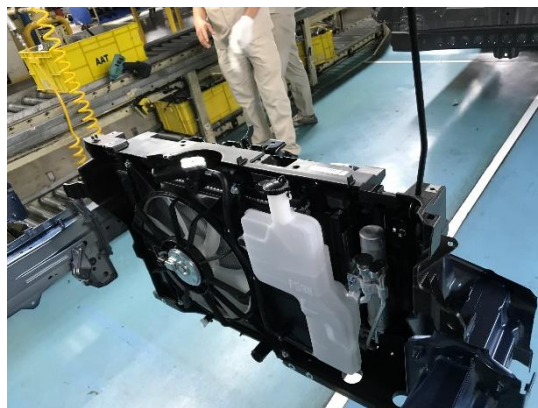
Fig.2 Radiator Tank (car parts)

次に今回の研修で主に私が改善活動を行った機械について説明する。今回対象とした機器はガソリンエンジンにおける冷却液を注入する冷却液注入装置である。まず簡単に車側についている冷却液のタンクについて説明する。冷却液のタンクは以下の Fig.2 に示すようにメインタンクとサブタンクの二つに分かれている。メインタンクは金属材料で出来ていてかなりの強度を有しているものでサブタンクはプラスチックで出来ている為メインタンク程の強度はない。

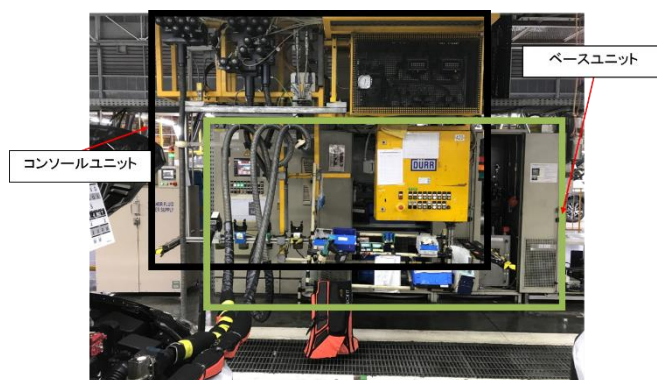
Fig.3 Radiator Fluid Filling Machine

続いて、冷却液注入装置について説明する。冷却液注入装置は下の Fig.3 に示すような装置で、Radiator Filling Gun (以下 Filling Gun) を車のラジエーター注入口に締め付けて開始ボタンを押すと液体注入作業が開始されます。注入手順としては 1.メインラジエータータンク内を真空にする。 2. 冷却液注入 3.Top off (注入量調節) 4. 圧力調整 の4つのステップによって構成される。

まず、最初のプロセスでは真空ポンプの圧力を変えながらラジエータータンク内の空気を吸い取り出来るだけ真空の状態にする。次の液体注入プロセスでは仕向け国によって決められた濃度のグリコールがラジエータータンクに注入される。そして、Top Off プロセスでは多く注入されてしまった冷却液を圧力でレベリングしていく。最後の圧力調整では作業員が冷却液の注入口から Filling Gun を取り外す為今までかけていた圧力を抜く作業である。

この装置の特徴としてはすべてプログラム制御で動いており作業員はスイッチを押して完了するまでは他の作業を行うことが出来る点と注入装置が生産ラインと同じスピードで動く点である。また、生産ラインと同時に動く仕組みの為に、すべての装置が生産ライン上に配置できない為、貯蔵タンクやコンプレッサーや真空ポンプは生産ライン外に配置され、Filling Gun のみ生産ラインと併設される形となっている。なので故障などが発生した場合も生産ラインを止めずにメンテナンスする事が出来るように設計されている。故障が発生した場合は現場の作業員(オペレーター) がメンテナンス部門の人を呼び修理してもらいリペアラインと呼ばれる生産ラインとは異なる修理専用のラインに運ぶか決める事が出来ますが、明確な判断基準は

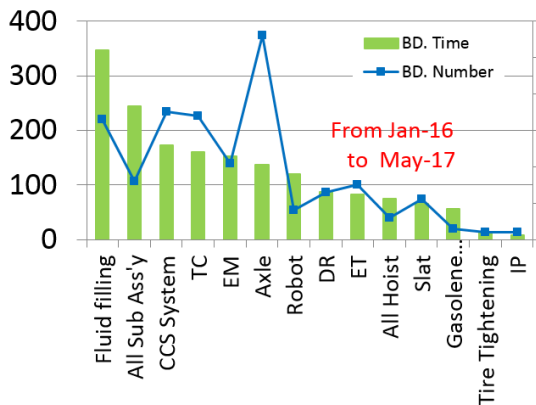
Fig.4-1 工場全体のBD Time & Number

現在 AAT は東南アジアでの販売が好調でかなりの受注を受けている状態で納車をお客様が待っている状態にあるため工場全体で生産ラインの効率化を行っている。その一環として生産ラインの設備故障減少改善活動がある。そこで昨年1年半の間における機械種別ごとの BD Time(故障停止時間)と BD Number (故障停止数)のグラフ(Fig.4-1)から Fluid Filling プロセスの機械が故障時間と故障回数共に多くなっていることが読み取れる。この部門で故障減少改善活動を行うことで生産来意の効率が大幅に改善できると考えられる。次に Fluid Filling プロセスの機械別の BD time, BD number (Fig.4-2)から Radiator Fluid Filling Machine(以下: RFFM) の故障時間と故障回数が他の機器に比べ大きくなっていることが読み取れる。ゆえに今回の研修では効率向上のためにこの RFFM の改善活動に取り組む。

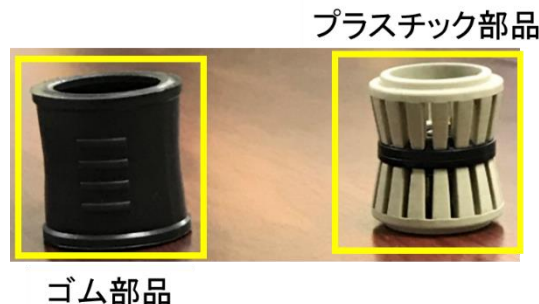
Fig.5 P-sealing

まず、1つ目の事案として Filling Gun 内部にある P-sealing という部品の問題を紹介する。この部品は Filling Gun の内部に入っている部品(Fig.5)でプラスチックとゴム部品で構成される。真空プロセスではゴム部品を圧力によって引っ張りや圧縮を行うことでプラスチック部品とゴム部品の内部に空間を作りそこに吸い取った空気を通すことでラジエータータンク内の真空を作り出す役割を担っている。液体注入過程では真空過程と同様にゴムの引っ張り圧縮によって空間を作り冷却液を流している。

この部品においてゴム部分の劣化により亀裂が入りラジエータータンク内の真空を正確に作り出す事が出来ず、RFFM が異常状態になり故障が発生していた。この問題は部品交換により解決するが、発生回数が多く現場の作業員も RFFM において故障が発生した際に P-sealing を交換する習慣がある。そのため本当の原因が P-sealing にあるか分からない状況になっている。またこの

P-sealing はメンテナンス部で 1 ヶ月に一度の真空圧チェックと 6 ヶ月に一度の部品交換が定められているが実際は 6 ヶ月よりも前に交換しているケースが多くなっている。
