平成30年西日本豪雨による広島県の被害調査報告  
土石流・斜面災害班

**地盤工学的な観点から今後の防災に重要な知見**

広島大学大学院工学研究科社会基盤環境工学専攻 地盤工学研究室

土田 孝・橋本涼太

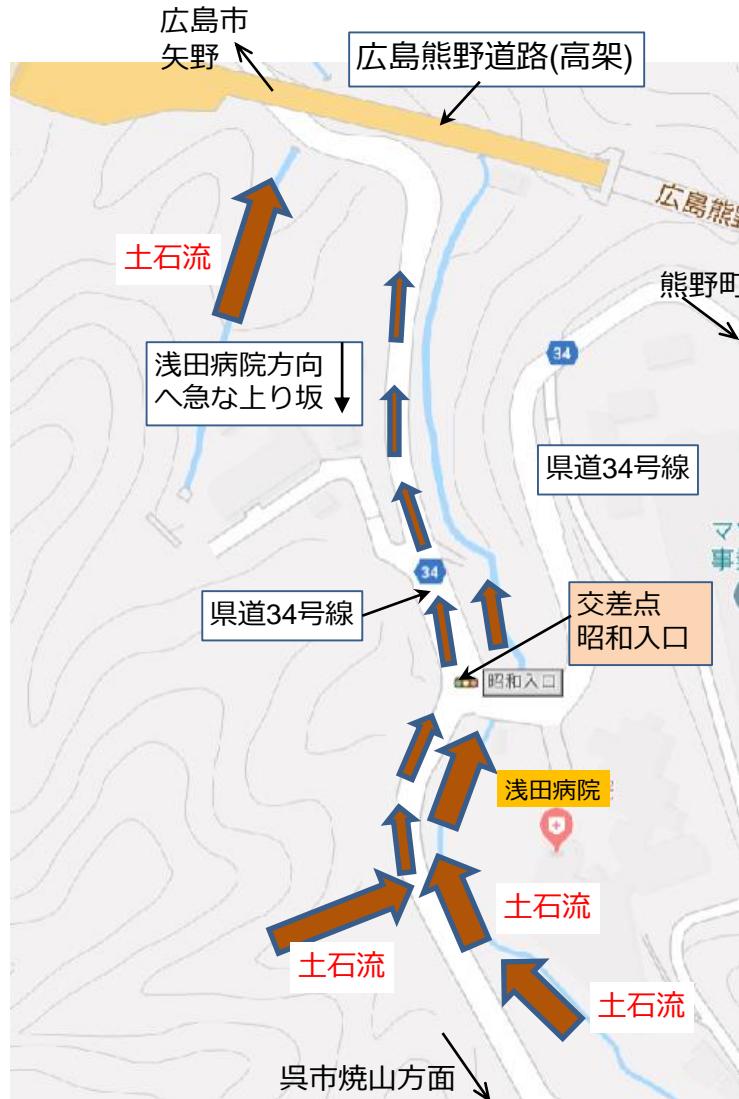
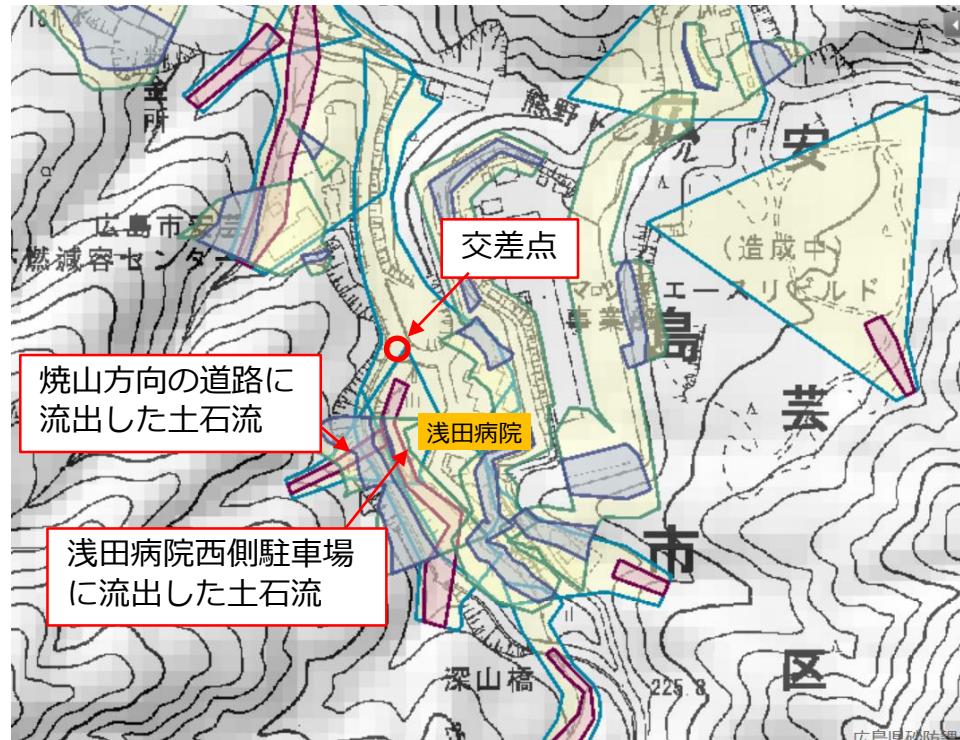
# 被災個所の道路状況と土砂災害危険度

被災個所は県道34号線浅田病院西の昭和入口交差点付近から矢野方面広島熊野道路高架下カーブまでの間の約300mである。

浅田病院の西の駐車場と交差点から焼山方面道路を80m進んだ箇所を出口とする2つのレッドゾーンが土砂災害警戒区と域なっており、その両者から土石流が発生した。

2つの土石流が、交差点付近から高架下方面の下り坂を流下し、道路上の車両を襲った。

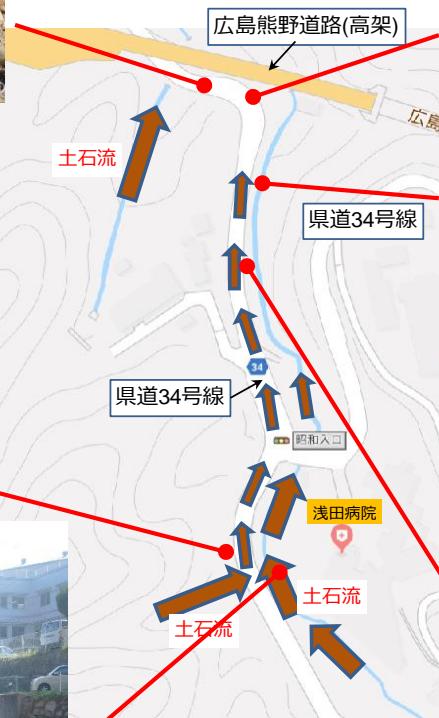
焼山方面道路に流出した土石流による車両の被害

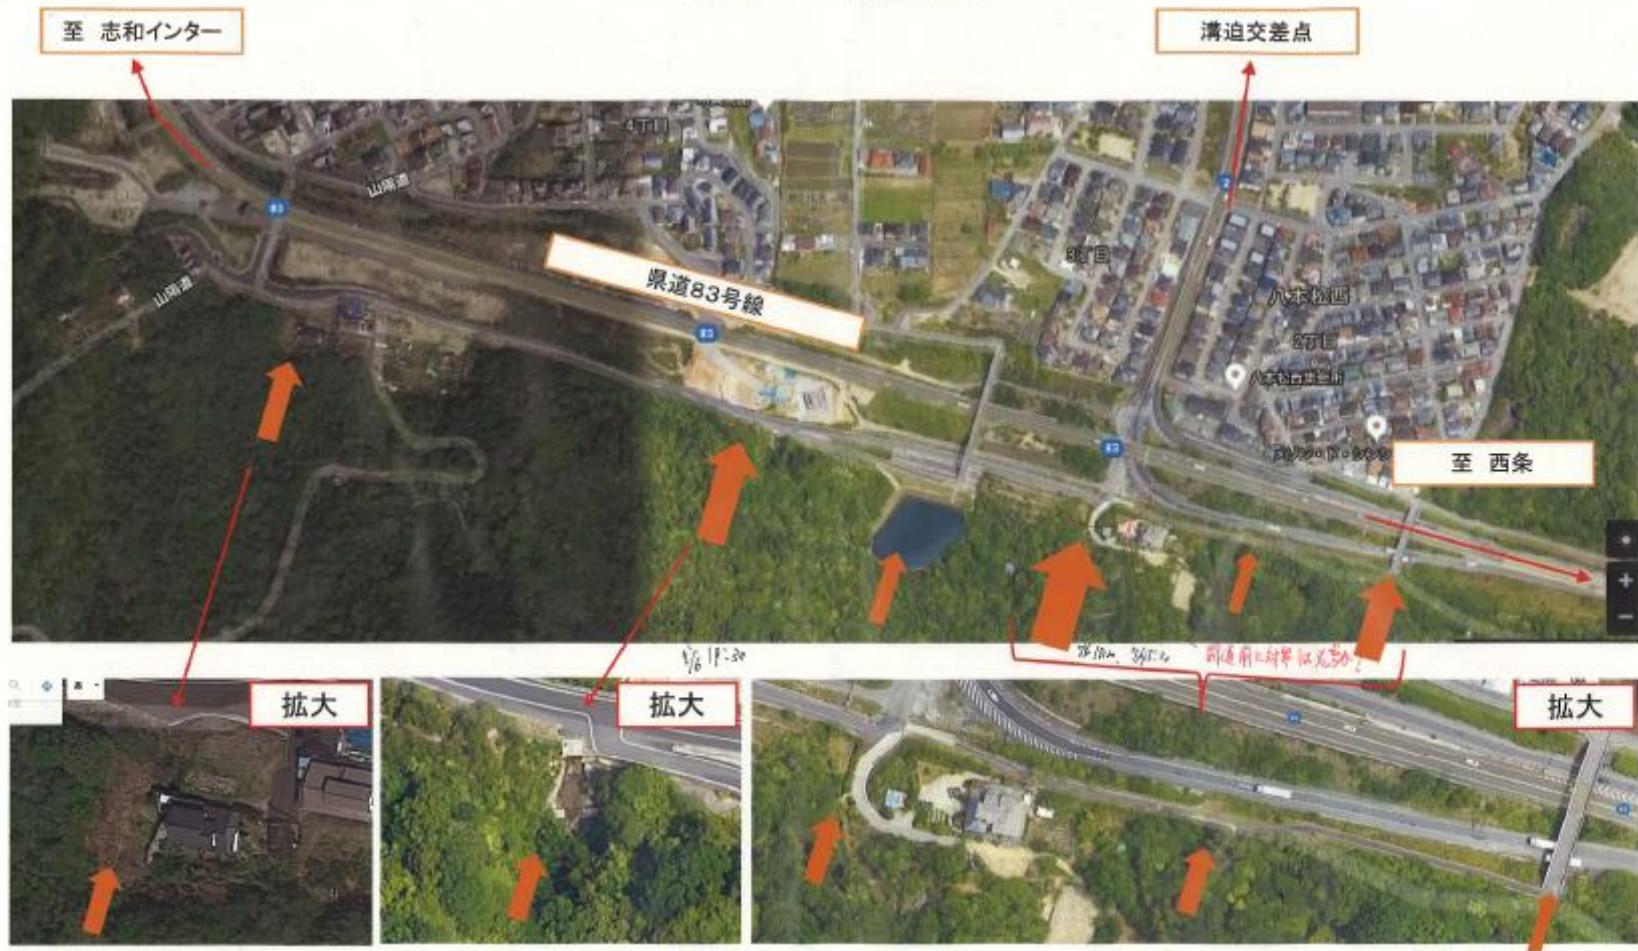
八本松周辺 土石流位置図

# 国道2号線西条バイパスにおける土石流の道路への流出

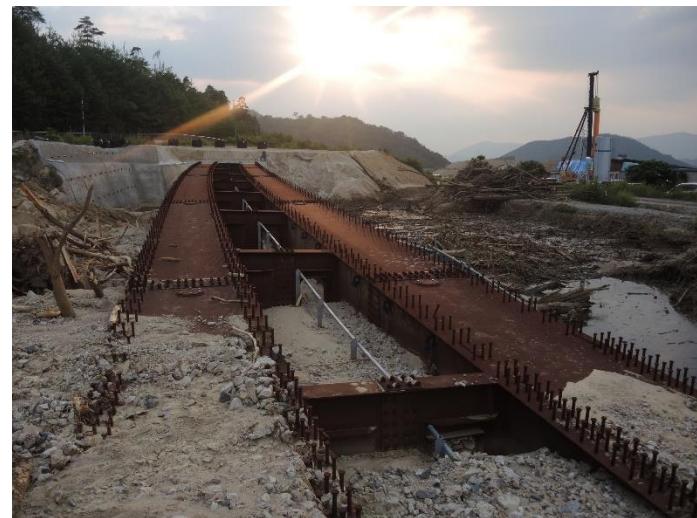
土石流の出口の前の橋梁工事現場。掘削箇所に3000m<sup>3</sup>程度の土砂が堆積したと推定される。

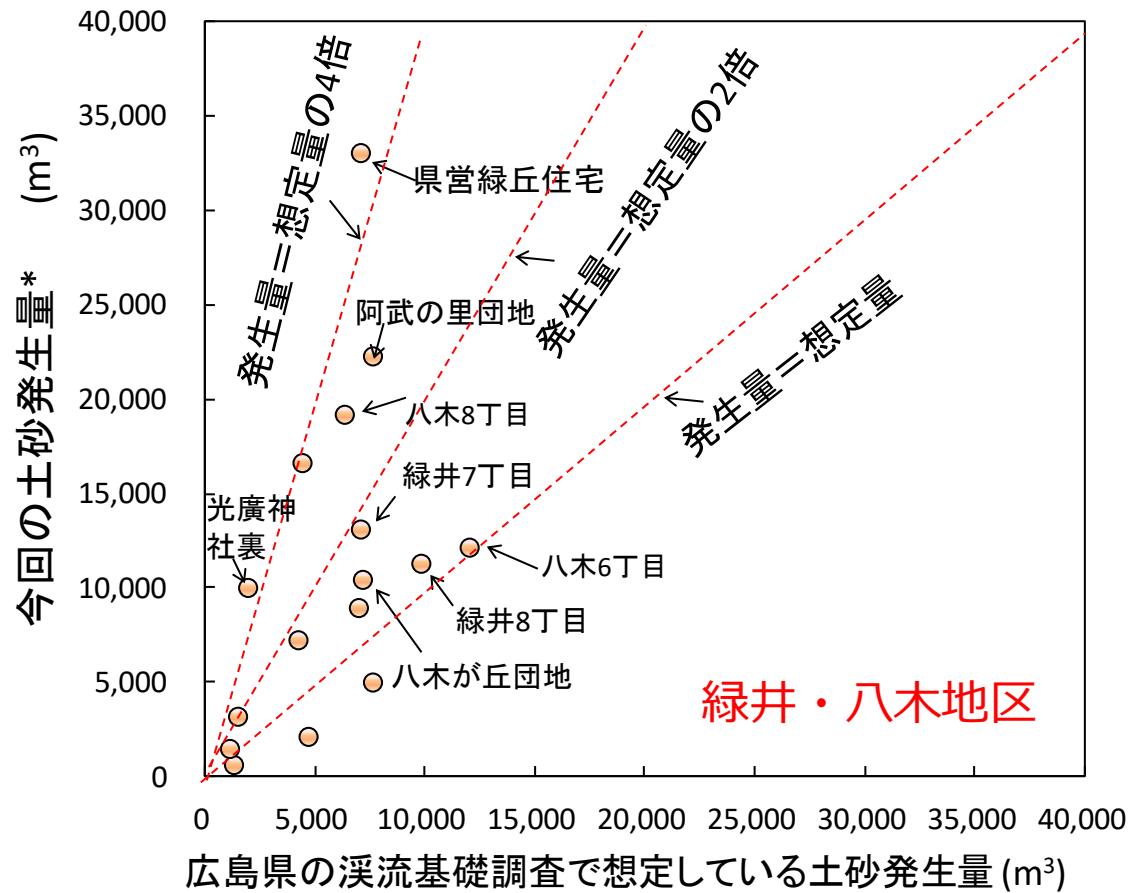
# 2014年の石流で発生した土量と危険渓流の基礎調査で想定されていた土量の関係（安佐南区 緑井・八木地区）

- ・緑井・八木地区の16の渓流のうち12の渓流で調査時の想定を上まわる量の土砂が流下した。
- ・特に被害が大きかった八木3丁目の渓流は、想定量の3～5倍発生している。

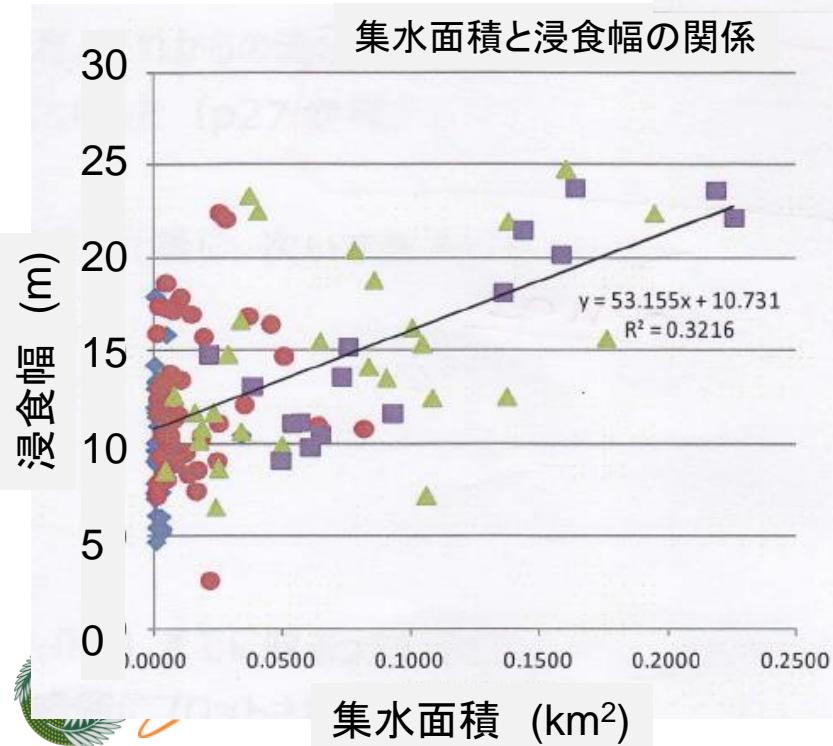
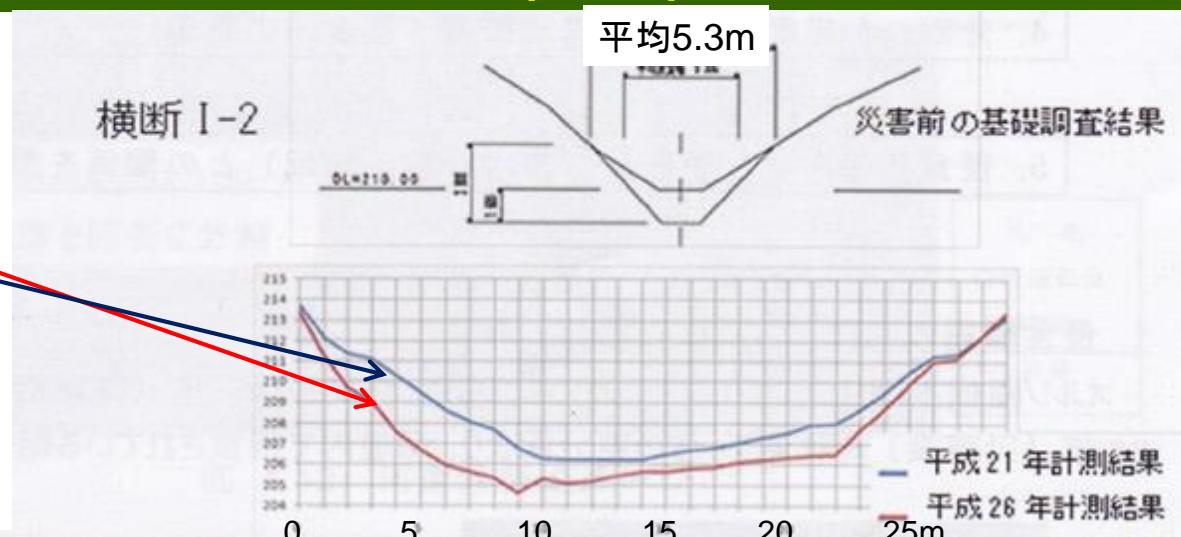
# 浸食幅と浸食深さの検証（被災前後のGISデータ）と見直し 広島県土砂災害警戒区域等法指定検討委員(2014)

災害前の調査結果と、  
標高データから求めた  
浸食断面の比較

2014年以前の方法では、**浸食幅がを平均4.5m程度に設定していた。**  
しかし、災害前後の標高データから浸食幅を求めるに、**概ね10m以上**の渓流が多かった。(浸食深さは大きな差はなかった)。

新たな推奨算定式

$$\text{浸食幅(m)} = 10.7 + 53.2 \times (\text{集水面積}, \text{km}^2)$$

2014年以降の基礎調査に適用。  
算定される土量が大幅に増加し、**特別警戒区域の面積が拡大**。

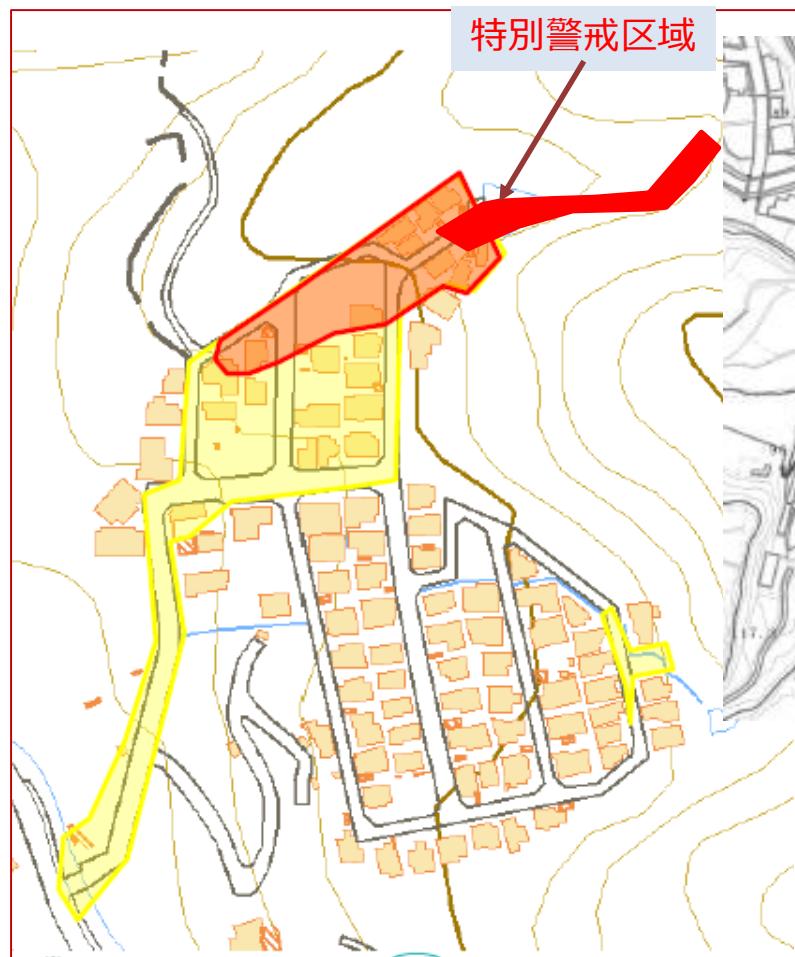
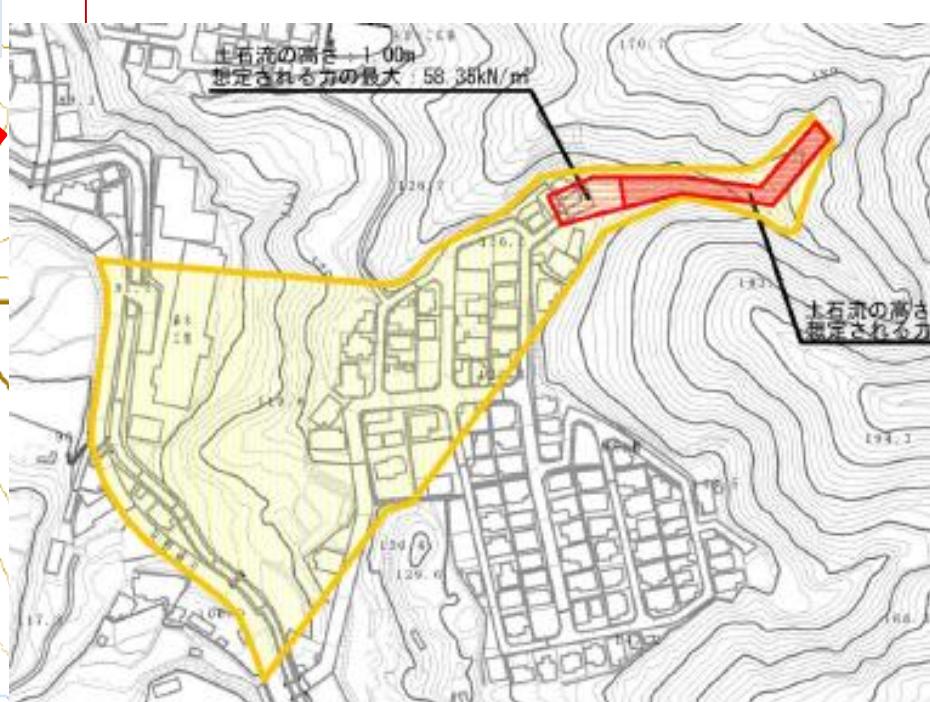
# 矢野東7丁目梅河団地における土石流と区域図（予定）の関係

土砂災害警戒区域および特別警戒区域の区域予定図  
2018年5月17日指定前の公開（広島県）

広島県が本年5月に指定前公開した基礎調査の結果による特別警戒区域（予定）を大きく超える範囲で甚大な被害が発生している。

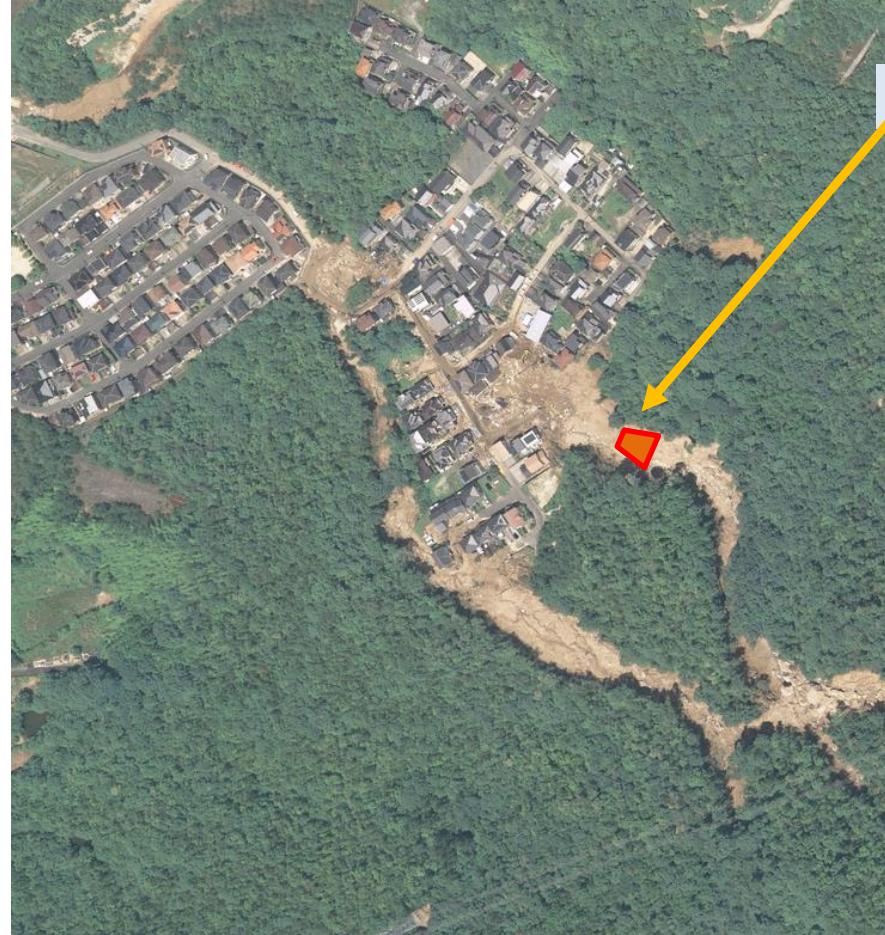
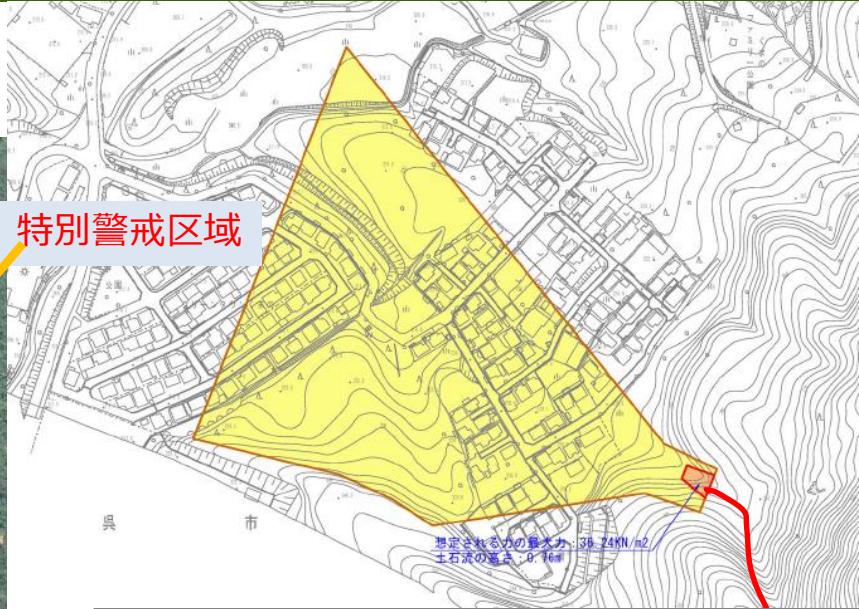
# 熊野町川角5丁目大原ハイツにおける土石流と区域図の関係

土砂災害警戒区域および特別警戒区域の区域図  
2017年3月9日 広島県告示

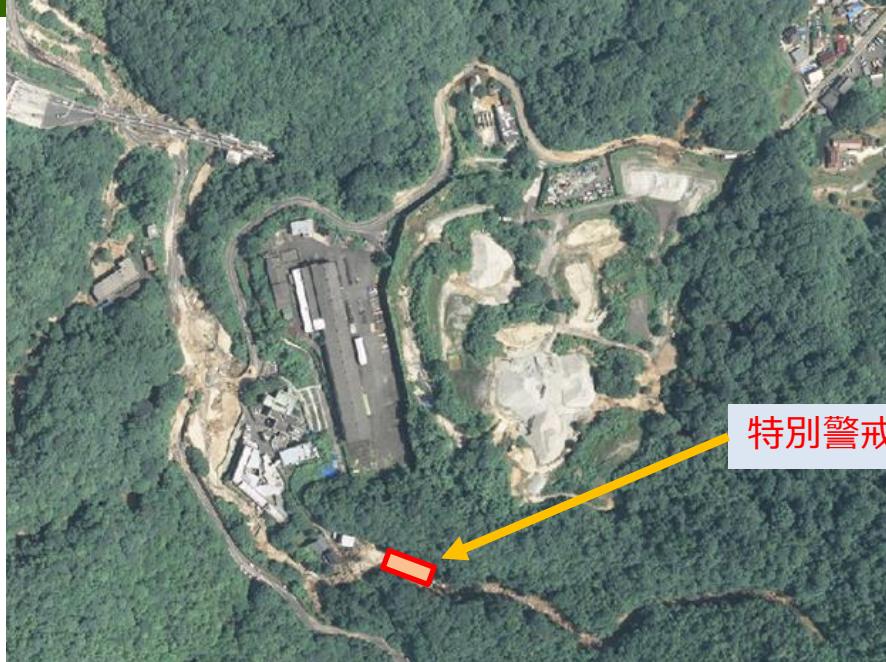
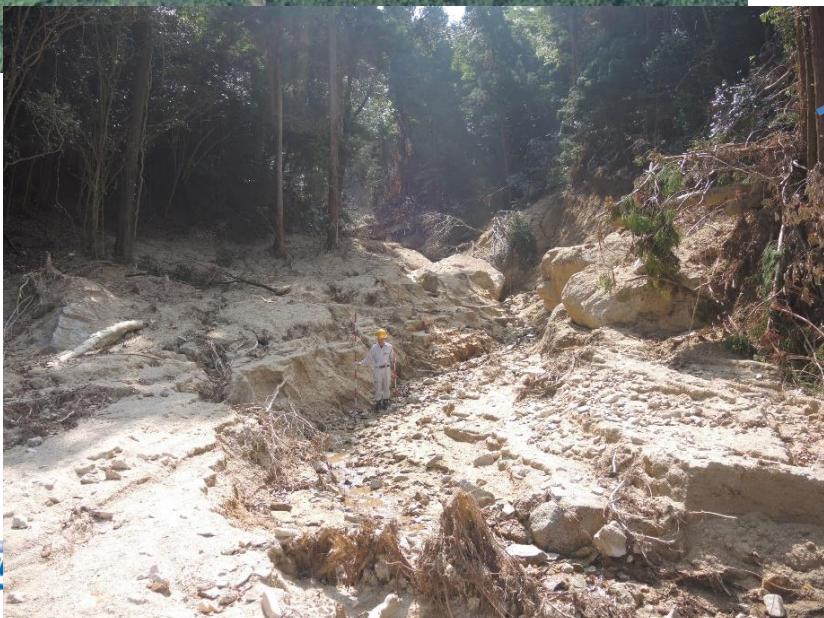
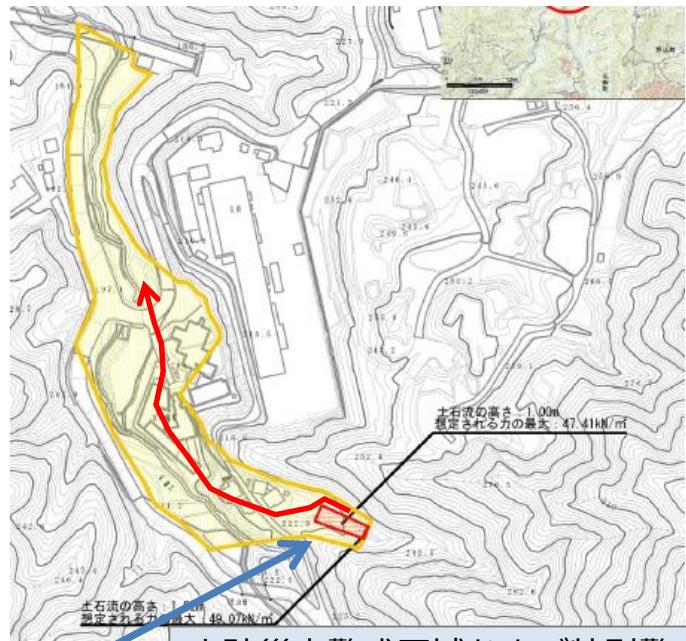
# 県道34号線に流入した浅田病院裏の渓流の場合

土砂災害警戒区域および特別警戒区域の  
区域予定図 2018年5月17日指定前の公開  
(広島県)

広島県が本年5月に指定前公開した基礎調査の結果では特別警戒区域（予定）は渓流内に留まっている。

しかし、発生した土石流は住宅1戸を完全に破壊し、病院横の駐車場全面を厚さ5mで埋め、さらに県道34号に流入する規模であった。
