平成30年西日本豪雨による広島県の被害調査報告
土石流・斜面災害班

地盤工学的な観点から今後の防災に重要な知見

広島大学大学院工学研究科社会基盤環境工学専攻 地盤工学研究室

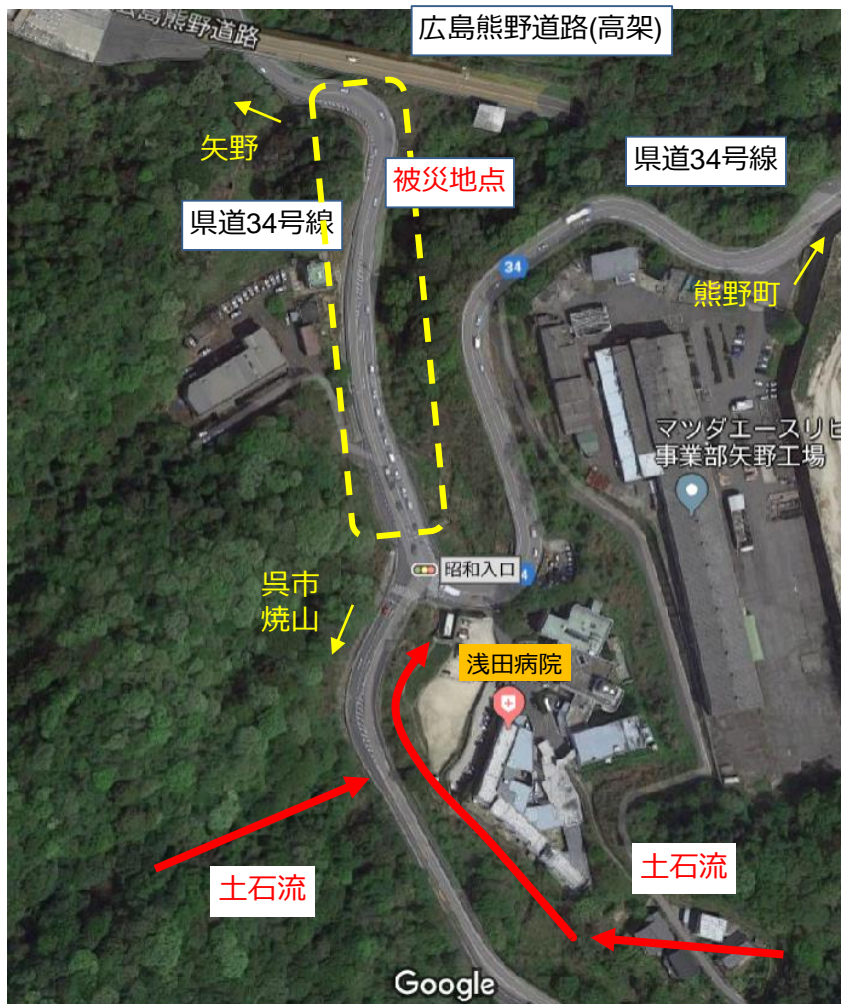
県道34号線昭和入口交差点付近で発生した土石流による道路利用者の被災

7月6日の午後7時頃、浅田病院近くの昭和入口交差点で信号待ちをしていた複数台の車に大量の土砂が流れ込んだ。さらに付近を走行していた車などおよそ10台も土砂崩れに巻き込まれた。

7月14日に被災現場の調査を行った。

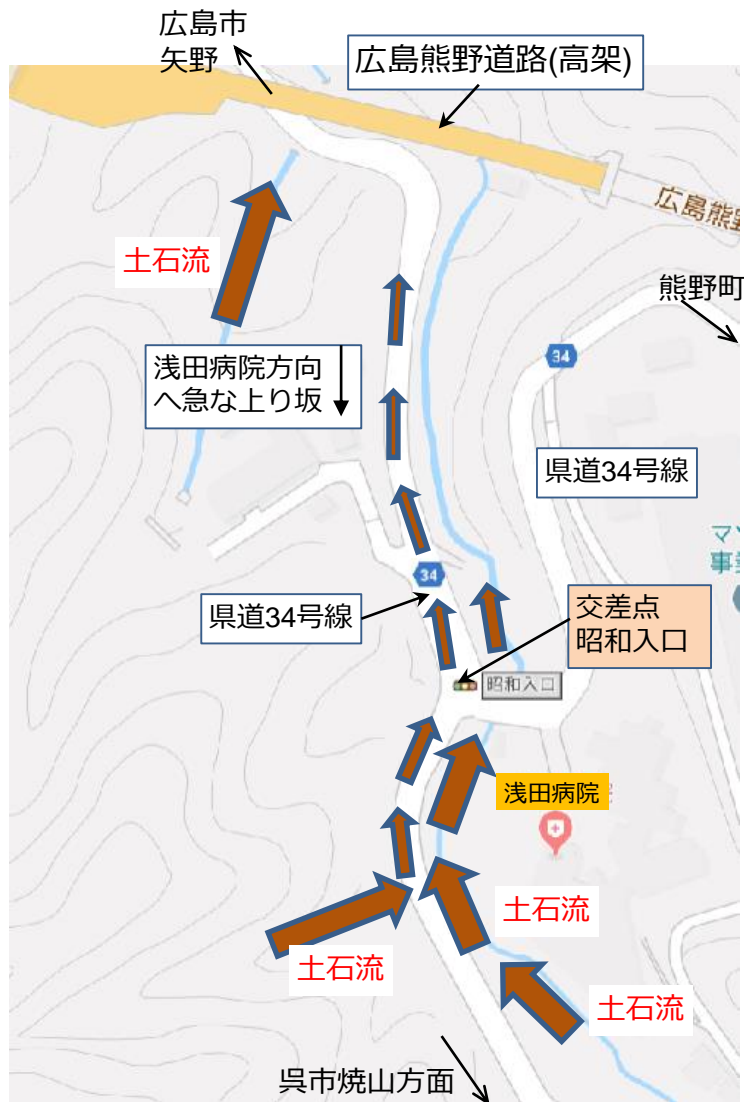
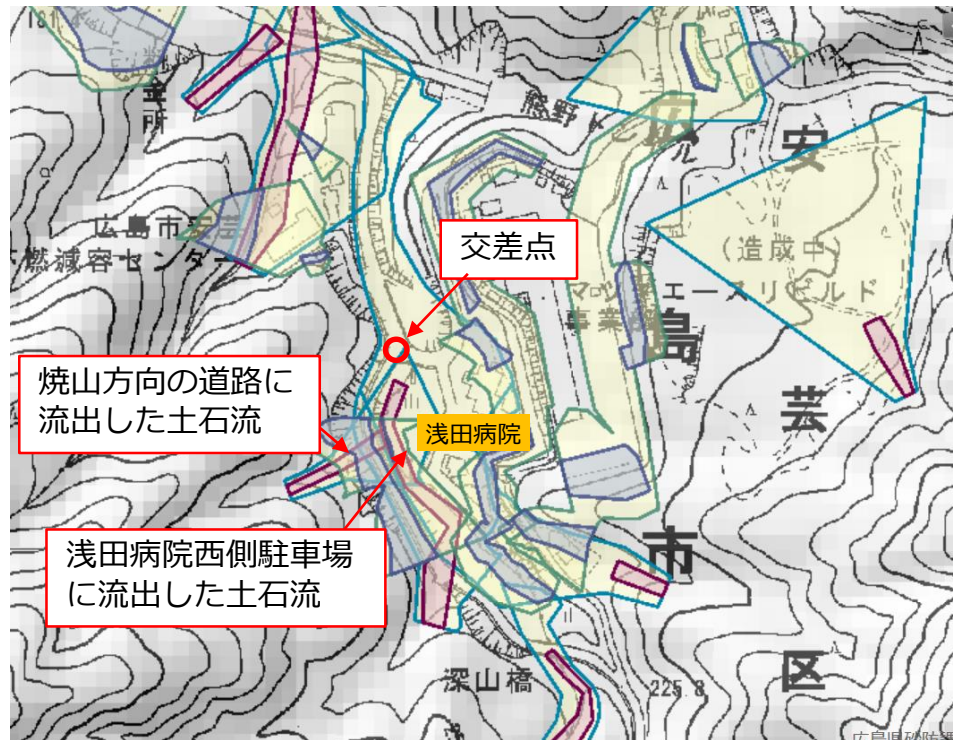
被災個所の道路状況と土砂災害危険度

被災個所は県道34号線浅田病院西の昭和入口交差点付近から矢野方面広島熊野道路高架下カーブまでの約300mである。

浅田病院の西の駐車場と交差点から焼山方面道路を80m進んだ箇所を出口とする2つのレッドゾーンが土砂災害警戒区と域になっており、その両者から土石流が発生した。

2つの土石流が、交差点付近から高架下方面の下り坂を流下し、道路上の車両を襲った。

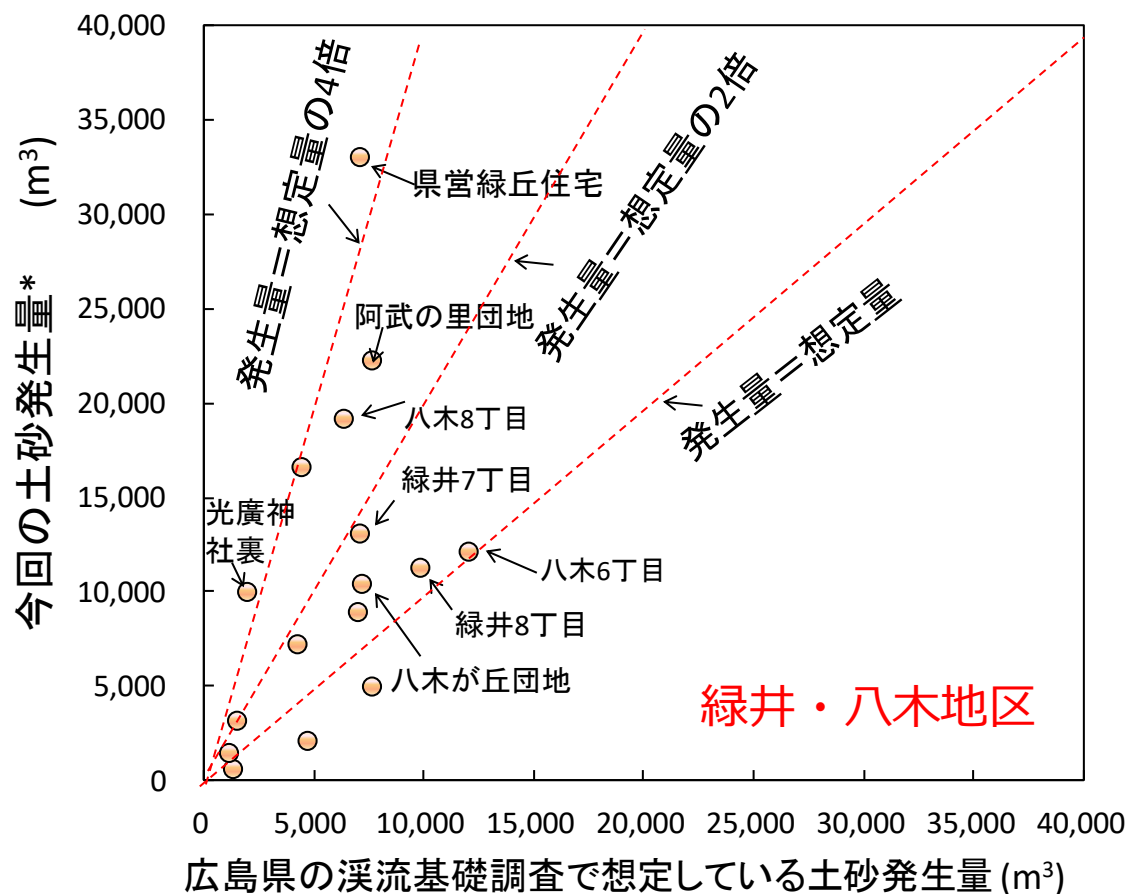
2014年の石流で発生した土量と危険渓流の基礎調査で想定されていた土量の関係（安佐南区 緑井・八木地区）

*注意：中国地方整備局の調査による概算値であり、今後修正される可能性もある。

- ・ 緑井・八木地区の16の溪流のうち12の溪流で調査時の想定を上まわる量の土砂が流下した。
- ・ 特に被害が大きかった八木3丁目の溪流は、想定量の3～5倍発生している。

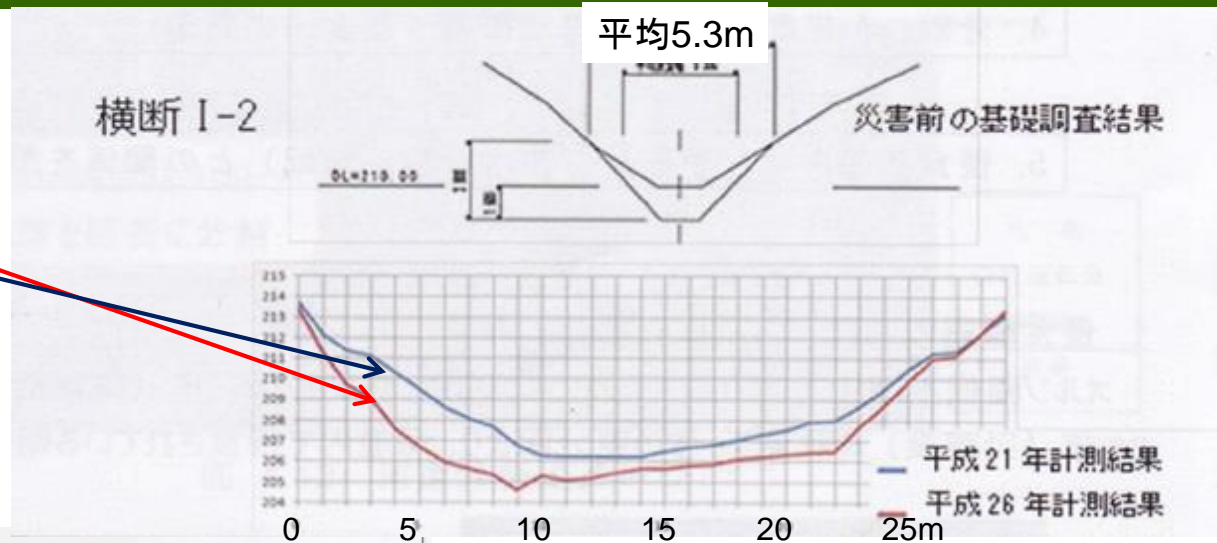
災害前の調査結果と、
標高データから求めた
浸食断面の比較

2014年以前の方法では、**浸食幅**を平均**4.5m**程度に設定していた。
しかし、災害前後の標高データから浸食幅を求めると、**概ね10m以上**の渓流が多かった。(浸食深さは大きな差はなかった)。

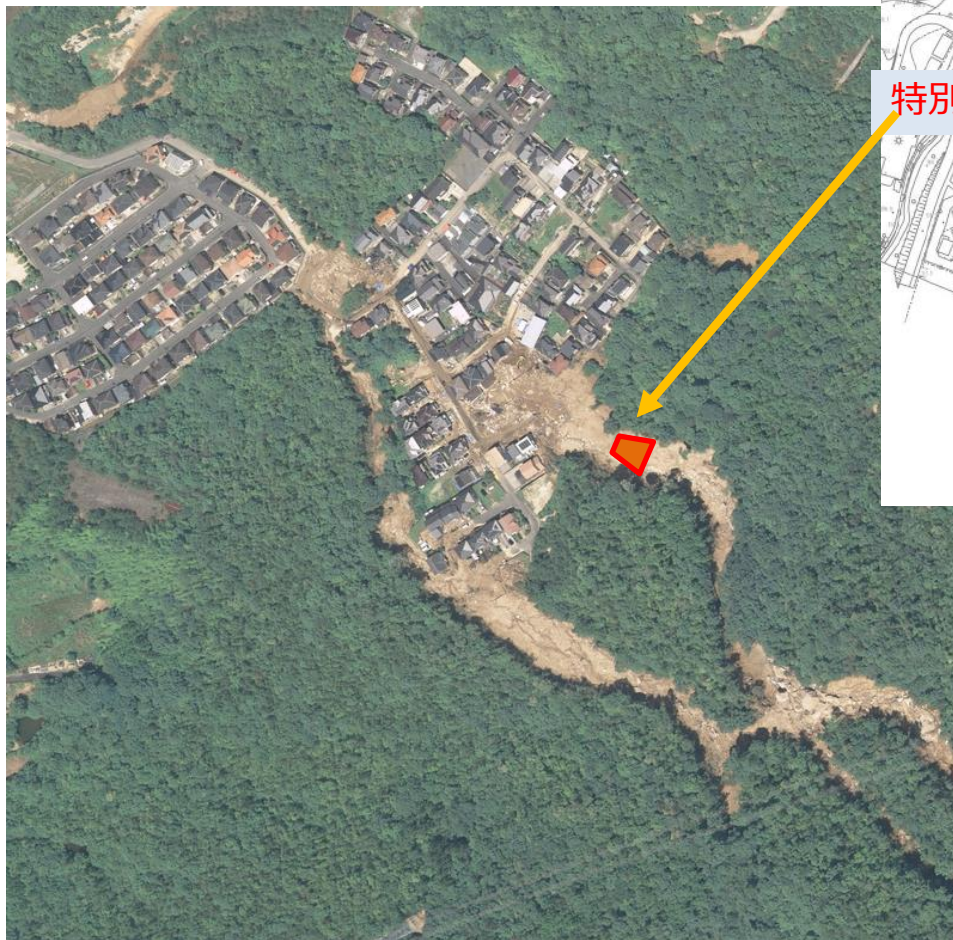
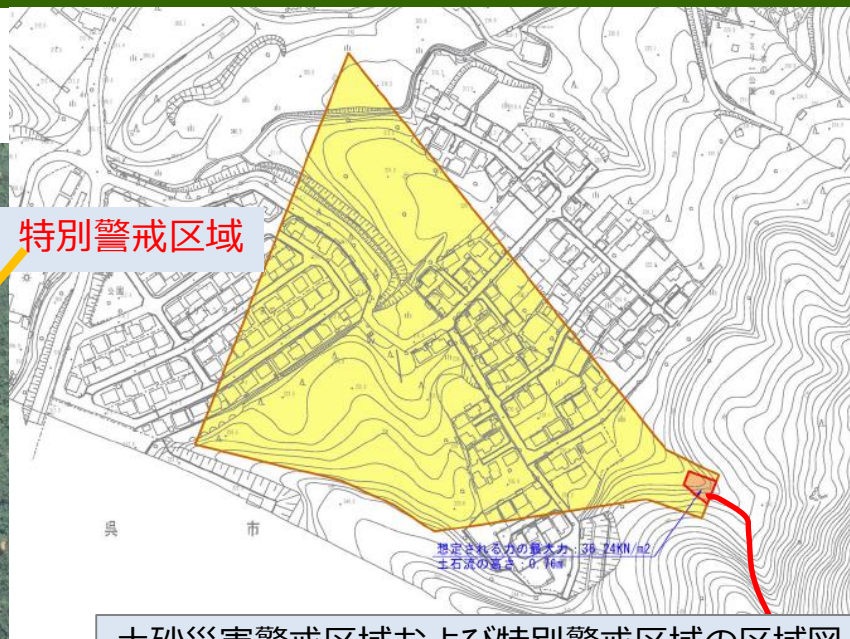
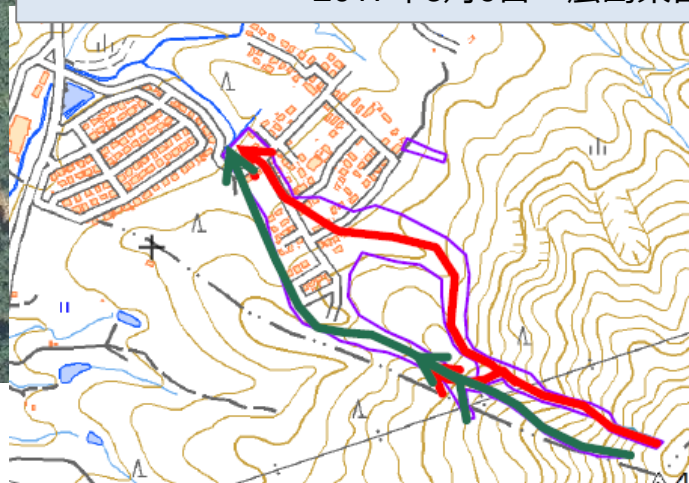
熊野町川角5丁目大原ハイツにおける土石流と区域図の関係

土砂災害警戒区域および特別警戒区域の区域図
2017年3月9日 広島県告示

想定される土石流の流路
広島工業大学森脇武夫教授の調査による

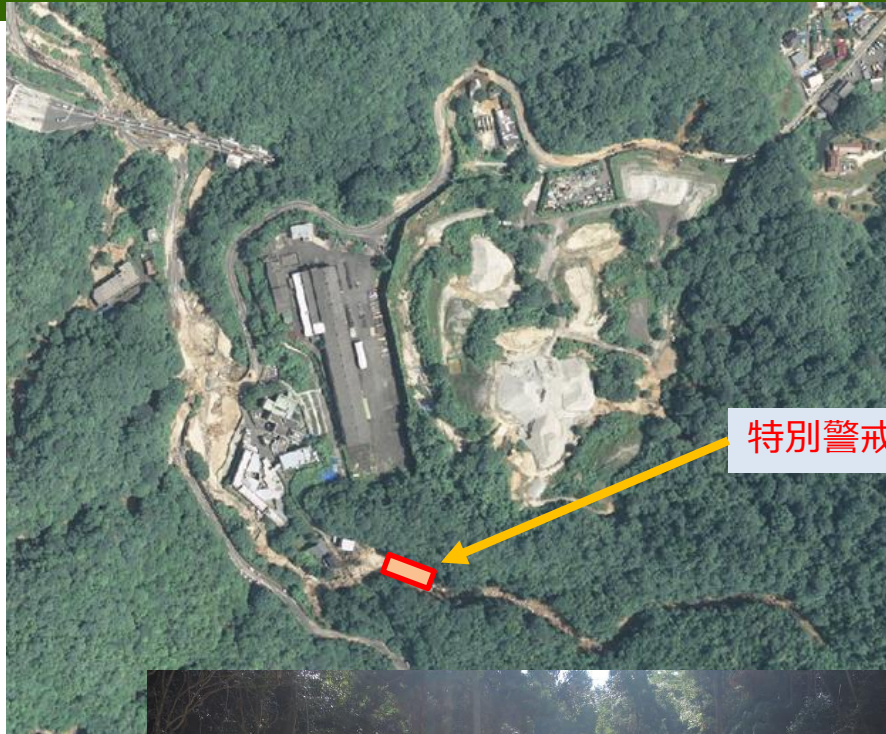
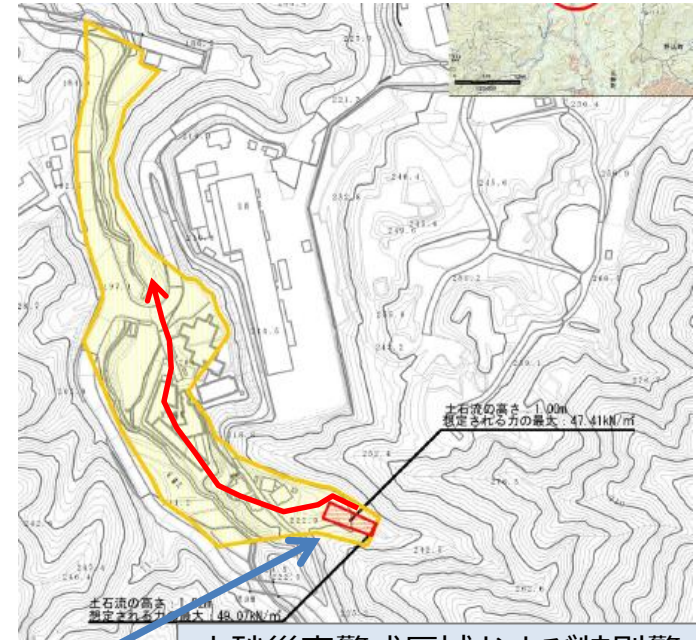
県道34号線に流入した浅田病院裏の渓流の場合

土石流の高さ1.00m
想定される方の最大: 47.41t/m

土石流の高さ1.00m
想定される方の最大: 48.07t/m

広島県が本年5月に指定前公開した
基礎調査の結果では特別警戒区域（予
定）は渓流内に留まっている。

しかし、発生した土石流は住宅1戸
を完全に破壊し、病院横の駐車場全面
を厚さ5mで埋め、さらに県道34号に
流入する規模であった。

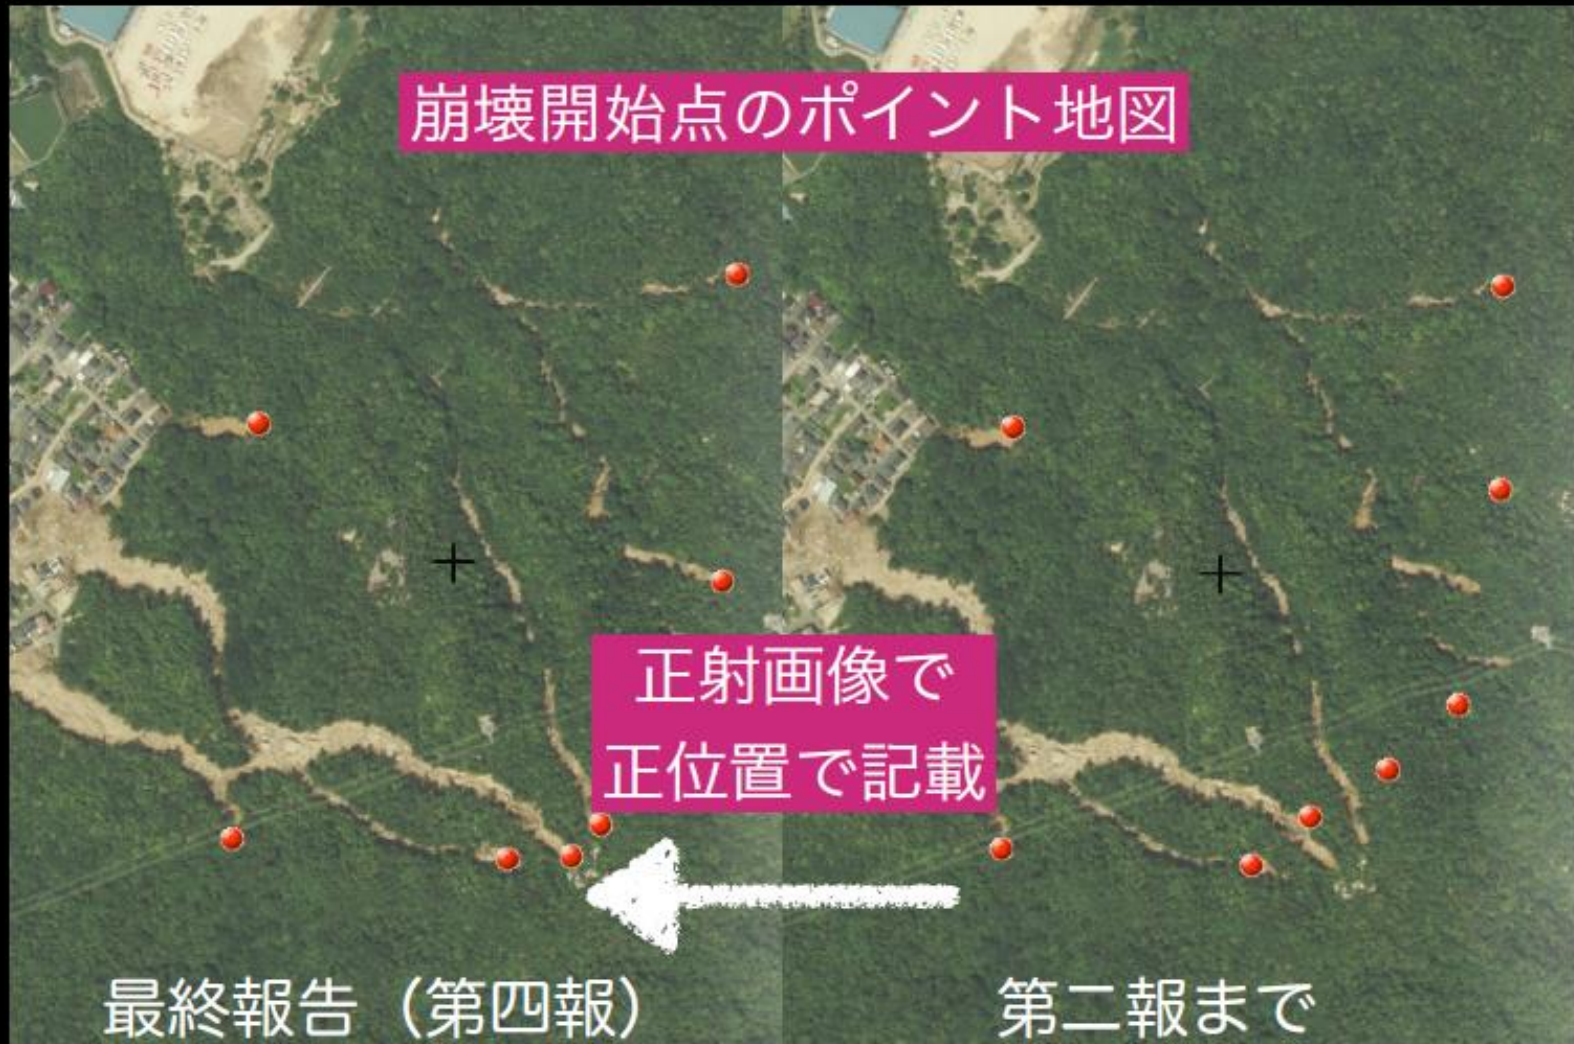
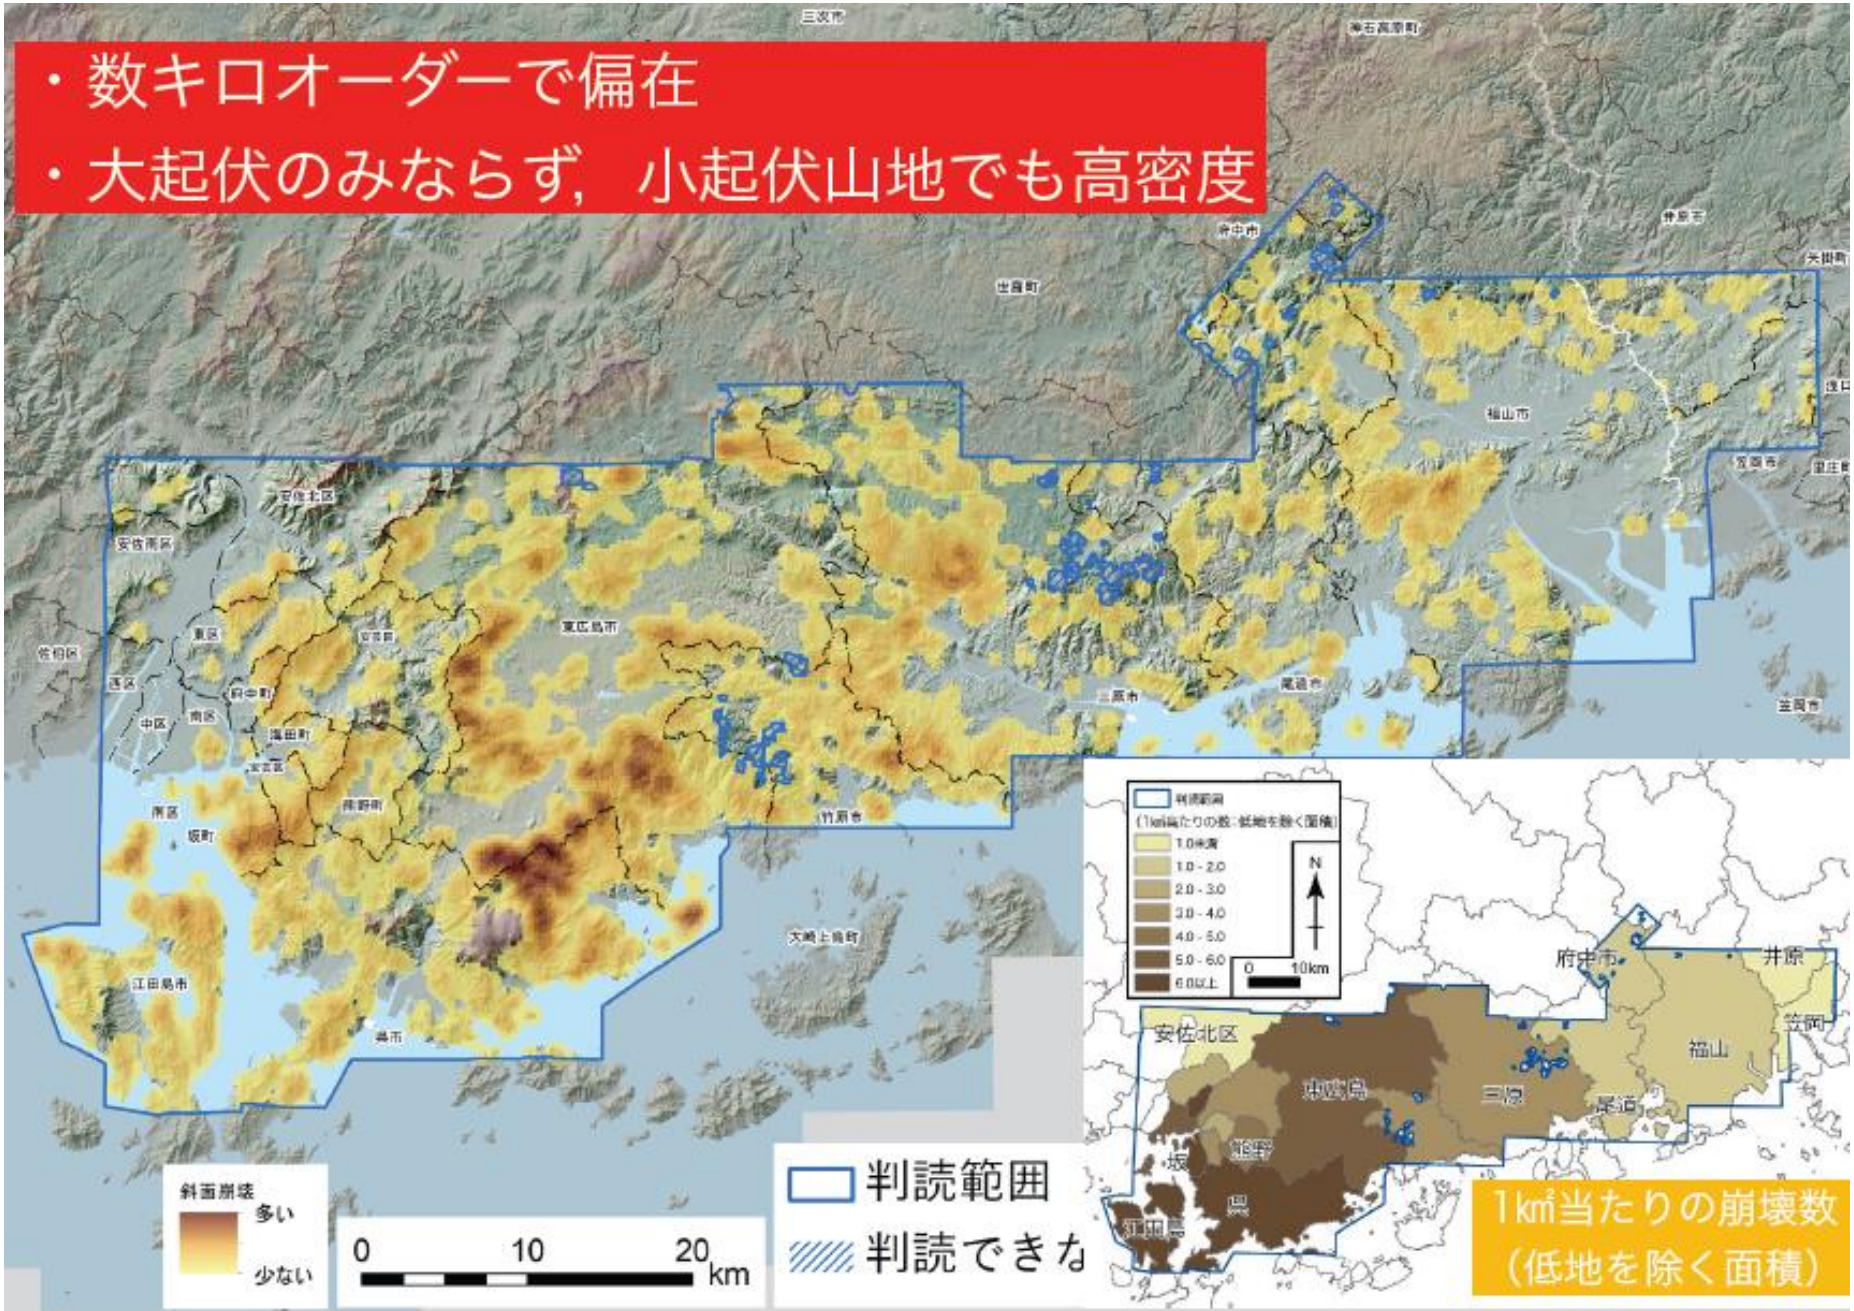
国土地理院撮影の空中写真を用いた
崩壊開始点の地図化

土石流

崖崩れ

2種類に区分

- ・ 数キロオーダーで偏在
- ・ 大起伏のみならず、小起伏山地でも高密度

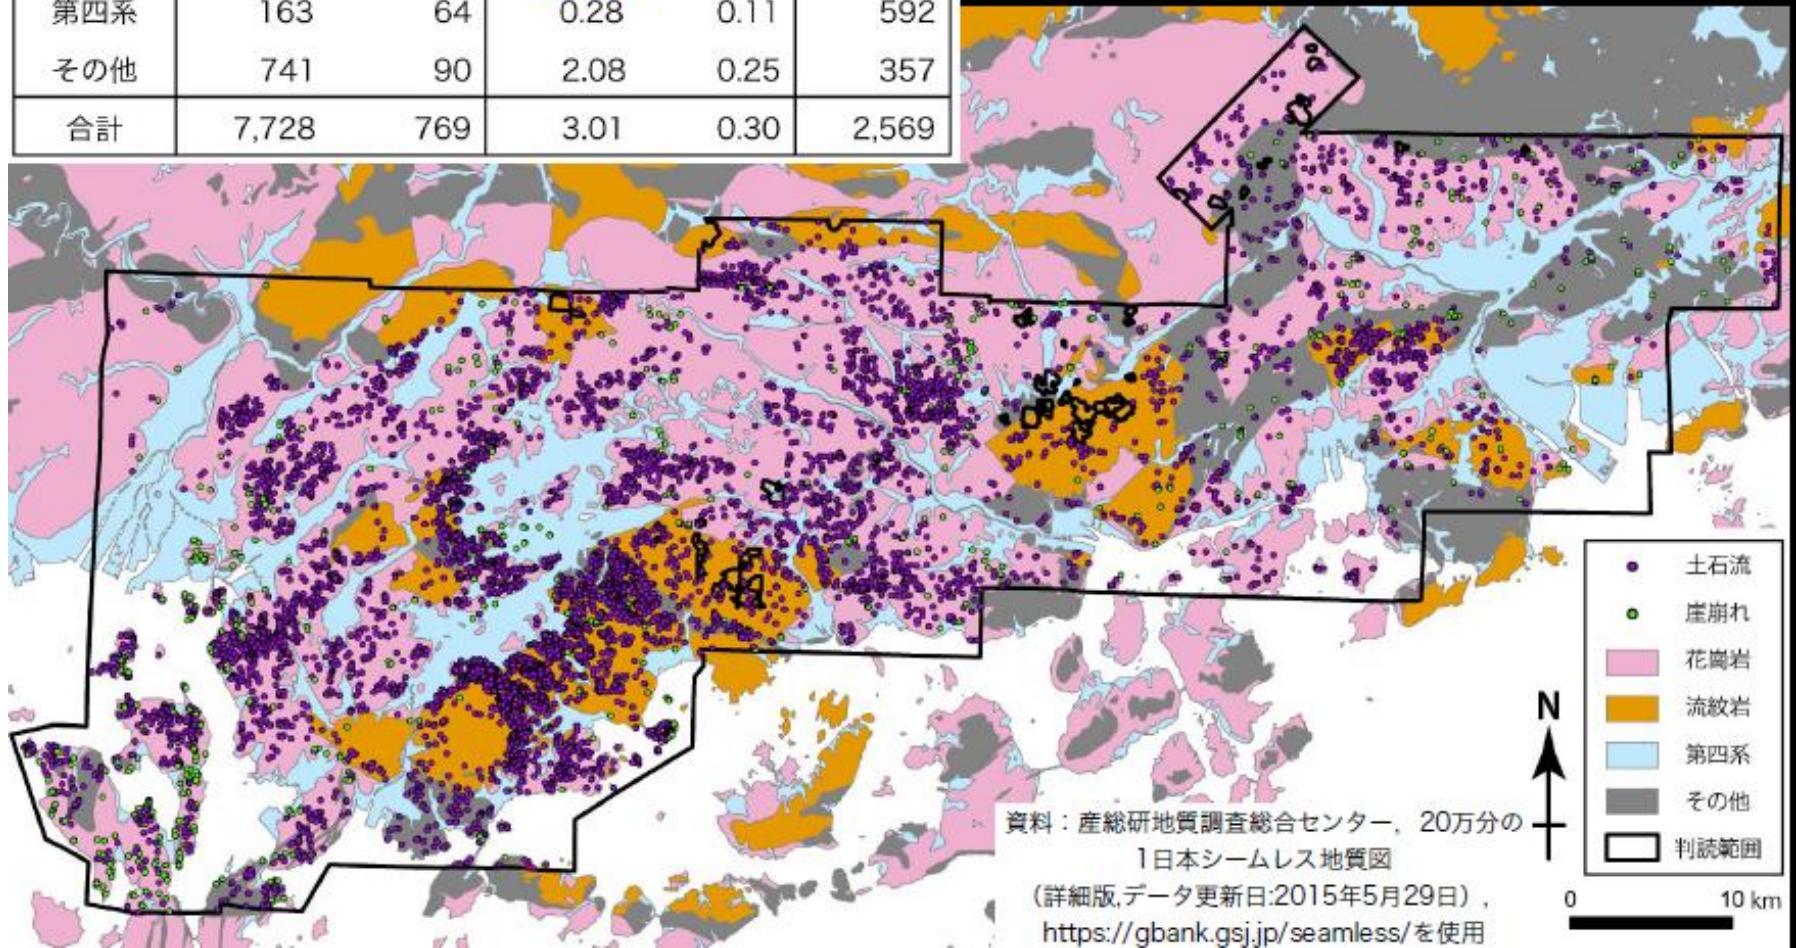
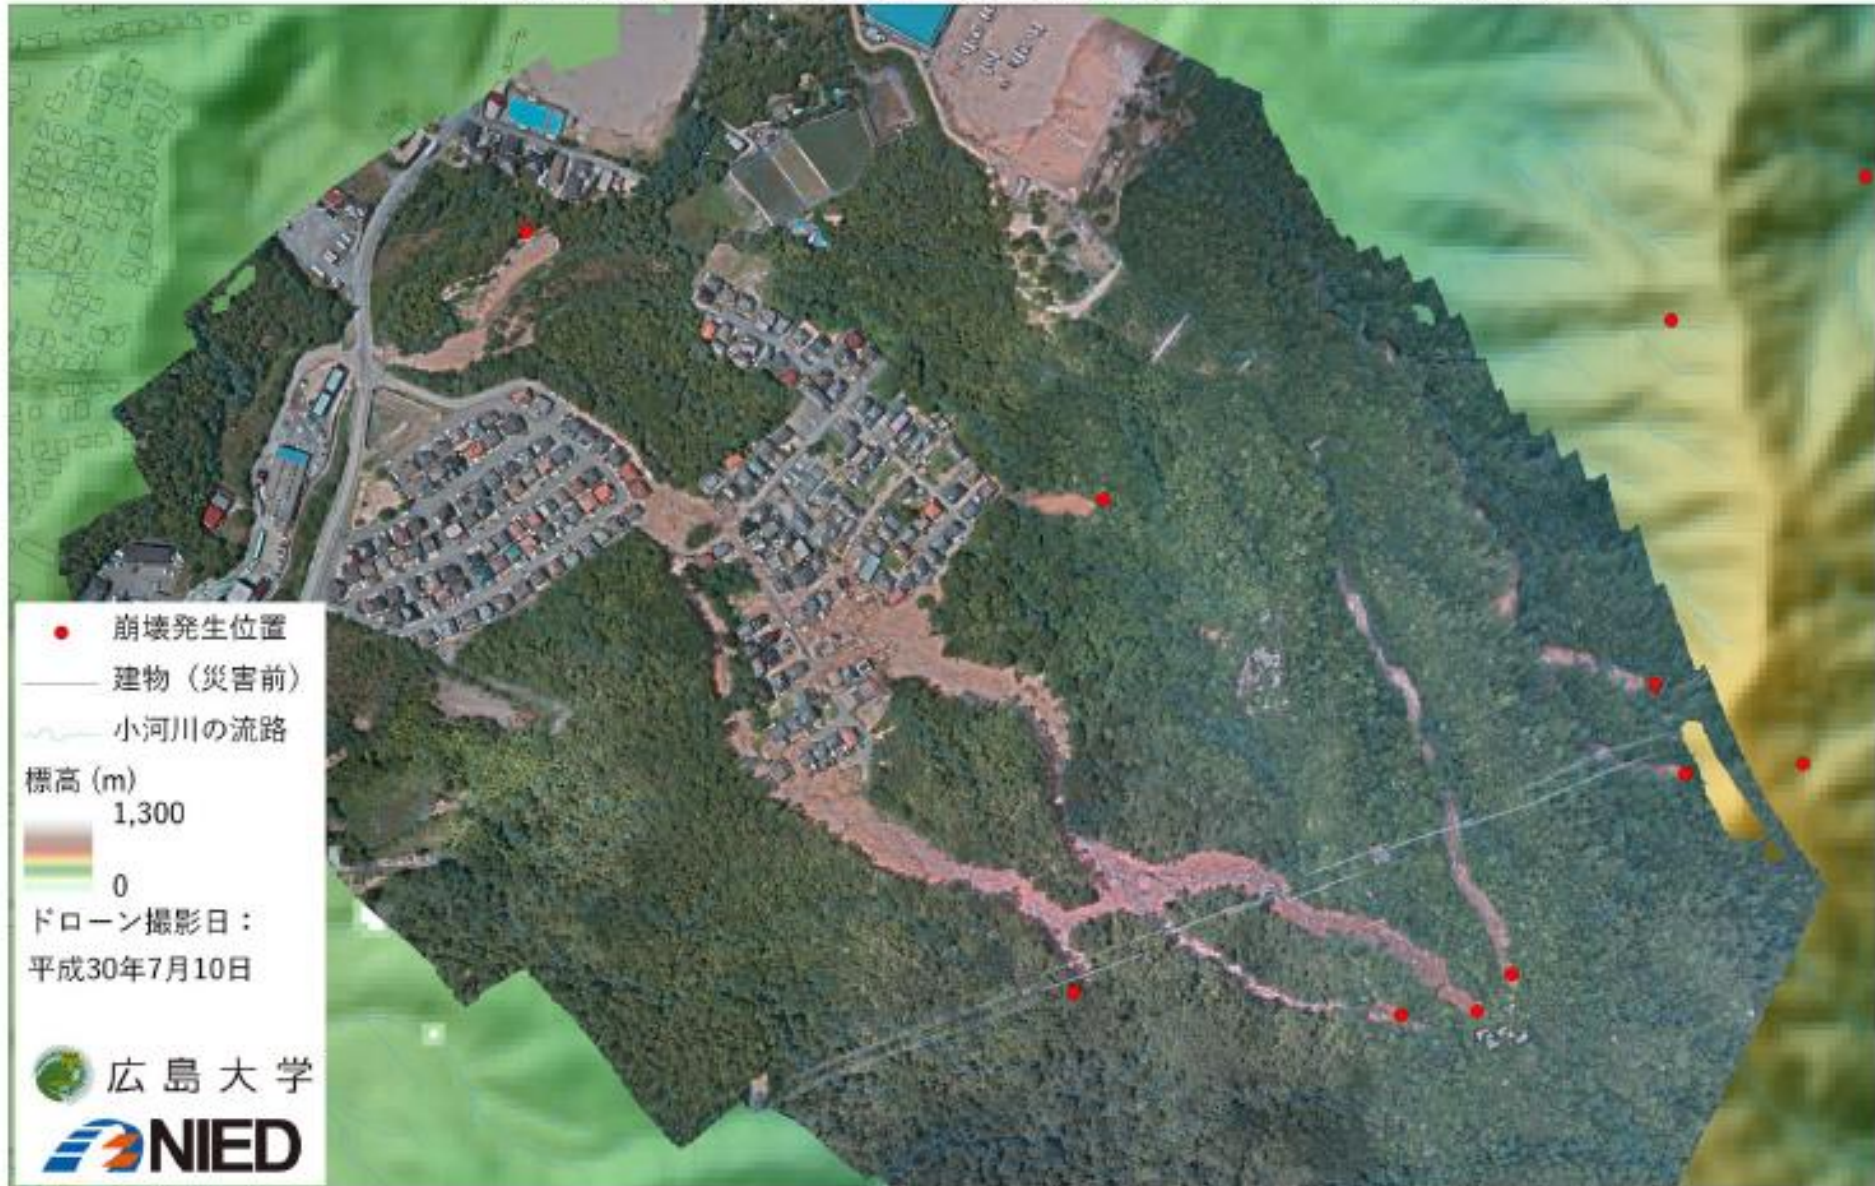
斜面崩壊箇所の地質による違い

崩壊件数		密度 (個/km ²)		面積 (km ²)
	土石流	崖崩れ	土石流	崖崩れ	
花崗岩	4,523	522	3.70	0.43	1,221
流紋岩	2,301	93	5.77	0.23	399
第四系	163	64	0.28	0.11	592
その他	741	90	2.08	0.25	357
合計	7,728	769	3.01	0.30	2,569

- ・ 地質による顕著な偏在なし
- ・ 土石流では流紋岩が高密度

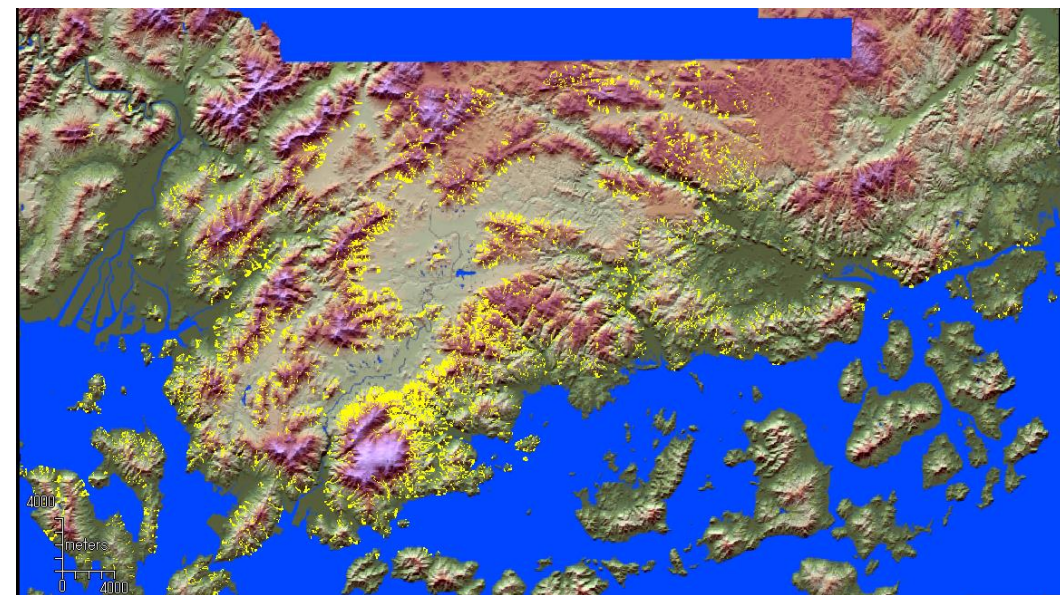
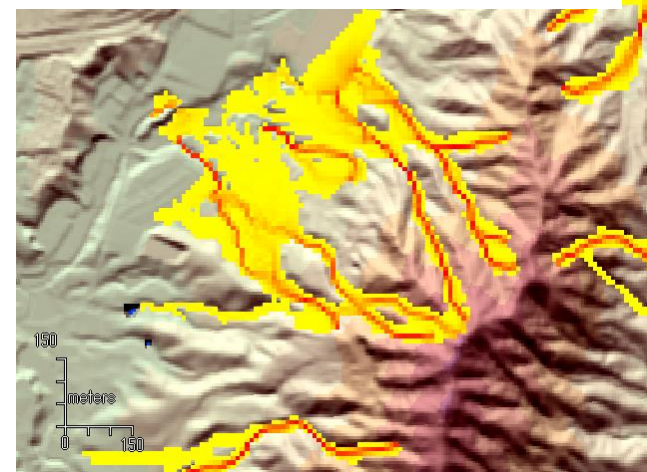
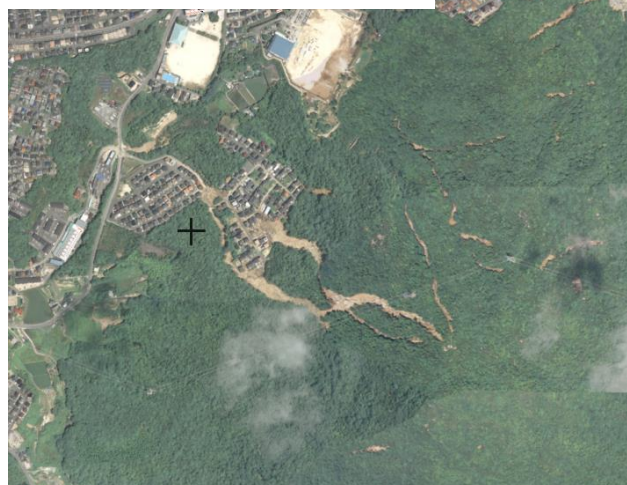
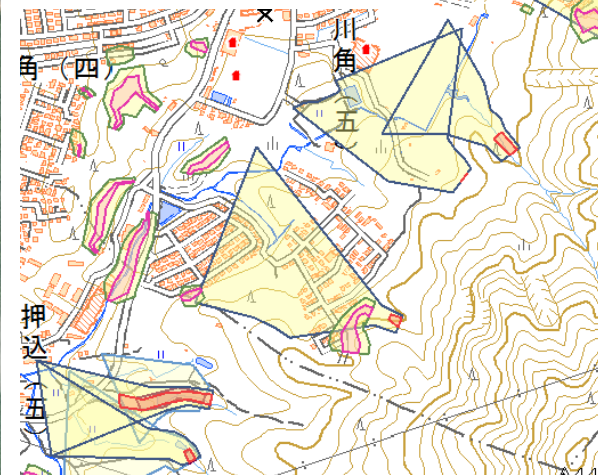
数値標高モデルと土石流氾濫シミュレーション

- ✓ 広島大学地理学グループによる崩壊箇所を発生地点として、国土地理院の数値標高モデル（DEM）に基づき、Flow-Rによる広域の土石流氾濫シミュレーションを行った。
- ✓ 実際の氾濫域よりも、やや過大評価ではあるが、潜在的に住家被害・道路閉塞等の被害が発生しやすい箇所を簡便に把握できる。
