Auto Alliance Thailand (AAT) (タイ) 研修報告書

スポット溶接における溶接スパッタ削減活動

工学研究科 機械システム工学専攻 西岡 勇介

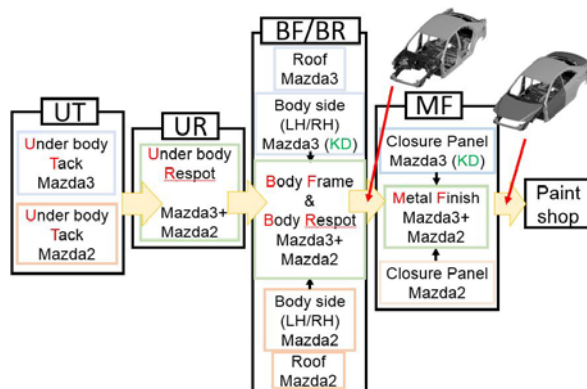
ック)および4SD(セダンドア)の製造を行っていた。図1にBody shop2における製造過程を示す。まずプレス工場から運ばれてきたアンダーボディと呼ばれる車体の下部分の部品をPSW(Portable Spot Welding)と呼ばれる手動のスポット溶接で仮止め(Tack)のような形で接合する[UT]。次にそれらを今度はロボットで溶接(Respot)する。こちらで溶接強度を確保する[UR]。次にRoof(屋根)とBody Side(車体の左右の骨枠)をロボットで溶接する[BF/BR]。次にClosure Panel(蓋物)と言われるボンネットやドア等をボルト等で締結する[MF]。最後に検査を通ると次の工程となる塗装工場へと運ばれていく。

図1 車体製造工場(Body Shop2)での製造過程

本研修ではBF/BR(図1)におけるスパッタの現状を把握した。BF/BRには「ステーション(Station)」と言われる加工区画が12個存在しており、あるステーションでは溶接が適正に行われているか検査を行ったり、スポット溶接を行っていたりと各ステーションに役割がある。1つのステーションのみでBF/BRで行われるスポット溶接の全ての溶接点を溶接するのではなく、ステーション毎に決められた打点数がある。溶接を行うステーションには1ステーションにつき4体の溶接ロボットが設置されている。ある1ステーションで、私は溶接を行っている4体のうちの1体のロボットでのスパッタレス活動を行った。図4に担当した溶接ロボットの打点順の一部、表2に改善前の測定結果を示す。表中の上に記されている数字(19~35)は工程表により定められている打点番号であり図4に対応する。私が担当したロボットは35個の溶接点がありそのうちの19~35を示している。また、表中の左の”Unit〇〇”とはここでは計測〇〇台目という捉え方でよいが、全打点の溶接電流を合わせるために溶接電流が少し違う。これは後々に詳細に記述する。

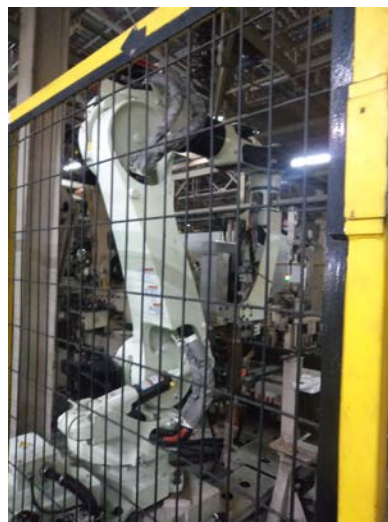
図2 溶接ロボット

研修初週はスパッタ削減活動を行う上で必要な知識を頂いた資料を見て勉強した。その後実際に担当する溶接ロボット(図2)の現状把握を行った。スパッタの評価としては飛距離で評価しており、2m以上飛ぶものをAランク、1m~2m飛ぶものをBランク、1m未満のものをCランク、飛ばないものを0ランクとしており、飛距離が大きいほど悪影響を及ぼすものとする。現状把握の後にスパッタ発生要因になりうる溶接条件が適正か否かをマツダでの基準を参考に調査した。

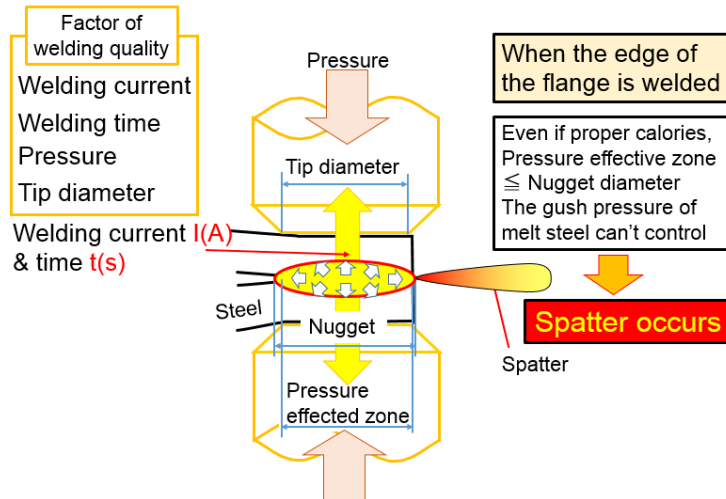
スパッタレス活動を行う上で、スパッタが発生する要因とメカニズムを理解しておかなければならない。図3にスパッタが発生する要因およびメカニズムの一例を示す。溶接品質を保つ主要な要因として溶接電流、溶接時間、電極の加圧力、電極の径が挙げられる。溶接により発生する熱量が適していても溶接する位置が悪ければ発生するナゲット(溶融部)の径が電極の加圧力による加圧影響範囲を上回ってしまい、ナゲットの膨張する力を抑制することができなくなってしまい、スパッタが発生する。図の場合だと部品の端を溶接してしまい、ナゲット自体が2枚の母材間から外へはみ出しているためそのような状況になっている。よって溶接する打点の位置がスパッタ発生要因の一つであることが言える。

図3 スパッタ発生の要因とメカニズム

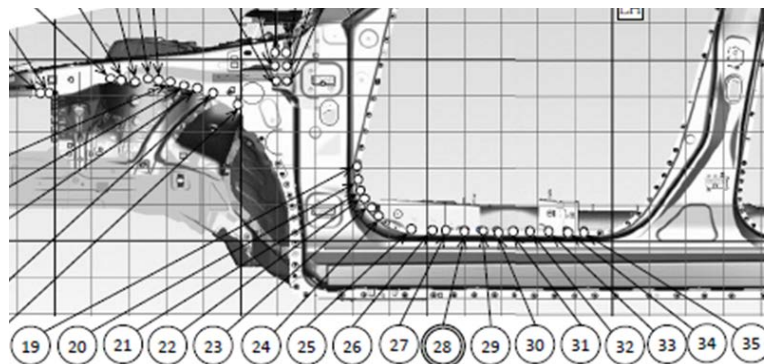
図4 溶接ロボットの打点順(工程表の一部)

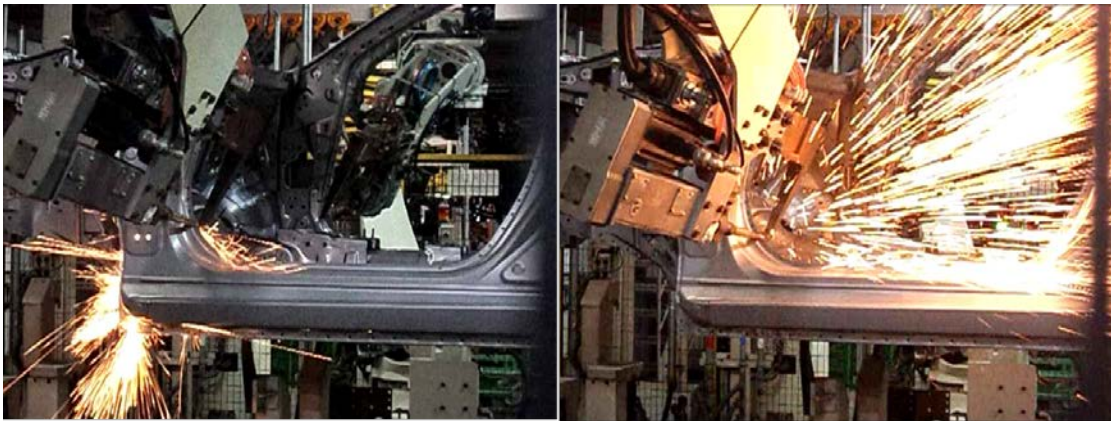
図5 スパッタの方向(左方向, 右方向)

表2の結果から研修期間を考慮して、21~23の溶接点を改善することにした。また、スパッタの方向(図5)によってスパッタ発生が異なるのではないかと考え、スパッタの飛距離に方向を付け加えた結果を表3に示す。Rは右方向、Lは左方向である。これらの結果をもとに現状調査を行い、スパッタ発生の要因を考え改善活動を行った。

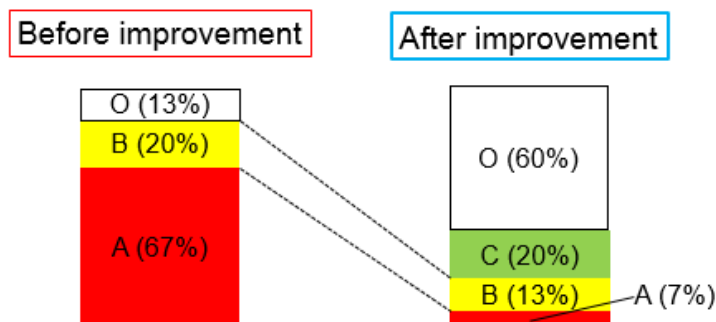
図6 改善前と改善後の比較

分かる。また、表3と表5より右方向のスパッタがかなり削減されていることから右方向のスパッタは溶接位置が適正でなかったことが要因として考えられる。また、図6にどのくらい改善できたかを数字で示す。改善前と比較してAランクのスパッタが60%減少できた。一方、Unit03においてスパッタの改善が見られなかった。
