Auto Alliance Thailand Co., Ltd. (AAT) (タイ) 研修報告書

(ドアアッセンブリーラインの効率向上)

工学研究科 化学工学専攻 木村 将貴

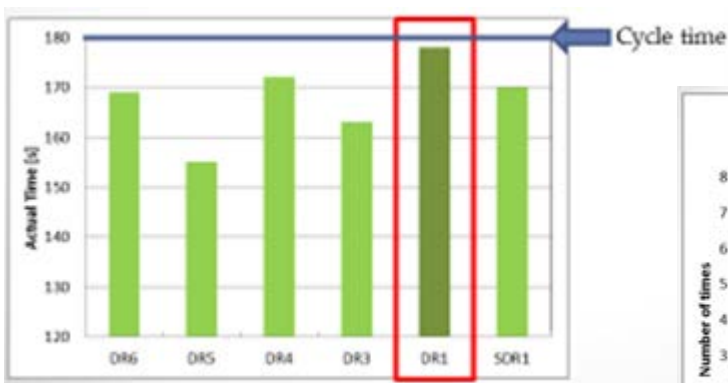
図2 作業時間の比較

各ステーションの作業時間を図2に示す。図2中のCycle timeとは車が一台できる時間を表している。つまりCycle timeぎりぎりの作業時間のステーションは無駄時間が少なく、良いという事になる。このことから図2より無駄時間が一番少ないステーションは「DR1」であることが分かる。

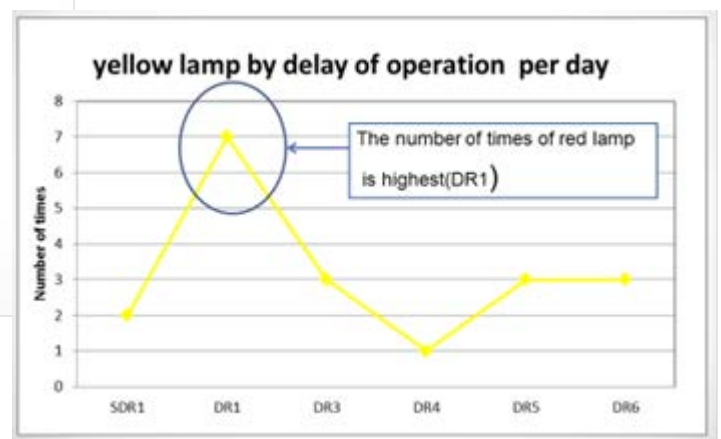
図3 イエローランプの点灯回数

図3は、作業が間に合わず、ヘルプを呼ぶ際に使用するイエローランプの点灯回数を各ステーション毎にまとめたグラフである。図3よりCycle timeぎりぎりの作業時間で作業を行っているDR1は作業が間に合わないことが他のステーションより多くなっていることが分かる。このことは作業者の焦りを生み、不良品の増加に繋がるので今回、DR1の作業に着目し、効率改善を行った。

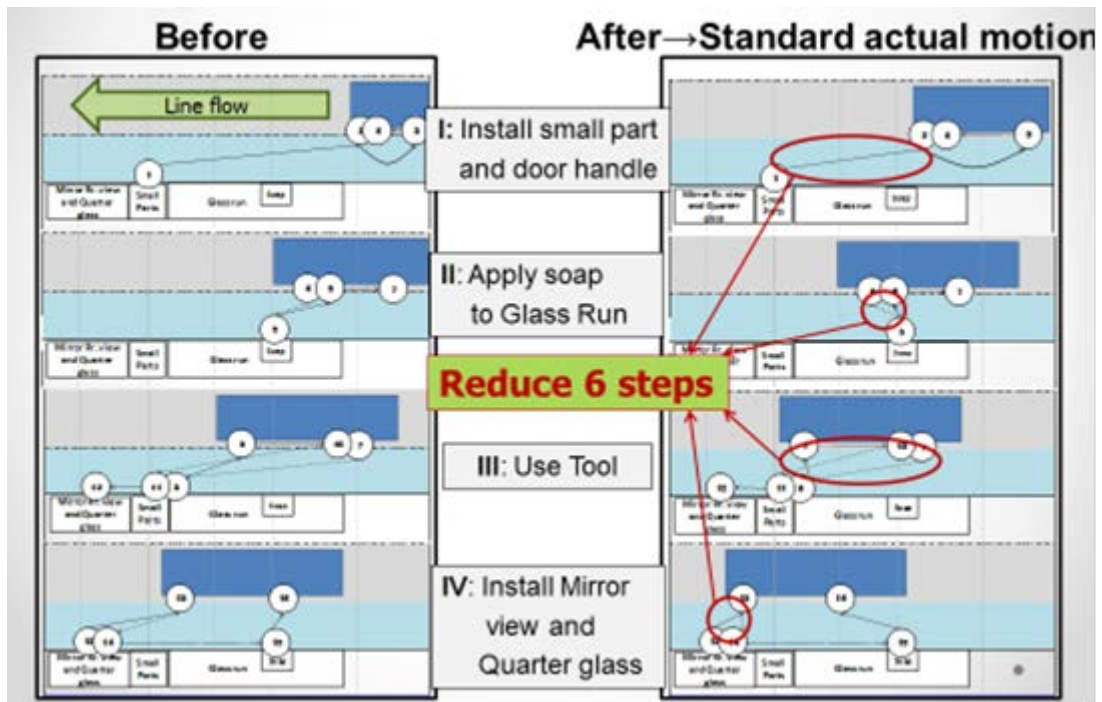
図7 スタートライン設置前後のMotion chart

また、120cm前で作業を開始した場合が一番作業時間が短くなっていることを確認するため、Motion chartと呼ばれる作業の流れを図式化したものを作成した。Motion chartによるシミュレーションからも、作業者の感覚によって定められたスタートラインより120cm前で作業を始めた場合、一番歩行ロスが少なくなることが分かった。図7にスタートライン設置前後の動きをMotion chartにより比較したものを図7に示す。図7より、120cm前で作業を開始した場合、赤で囲われている部分の歩数が減少していることが分かり、適切なスタートラインの設置により歩行ロスを6歩を削減することができた。

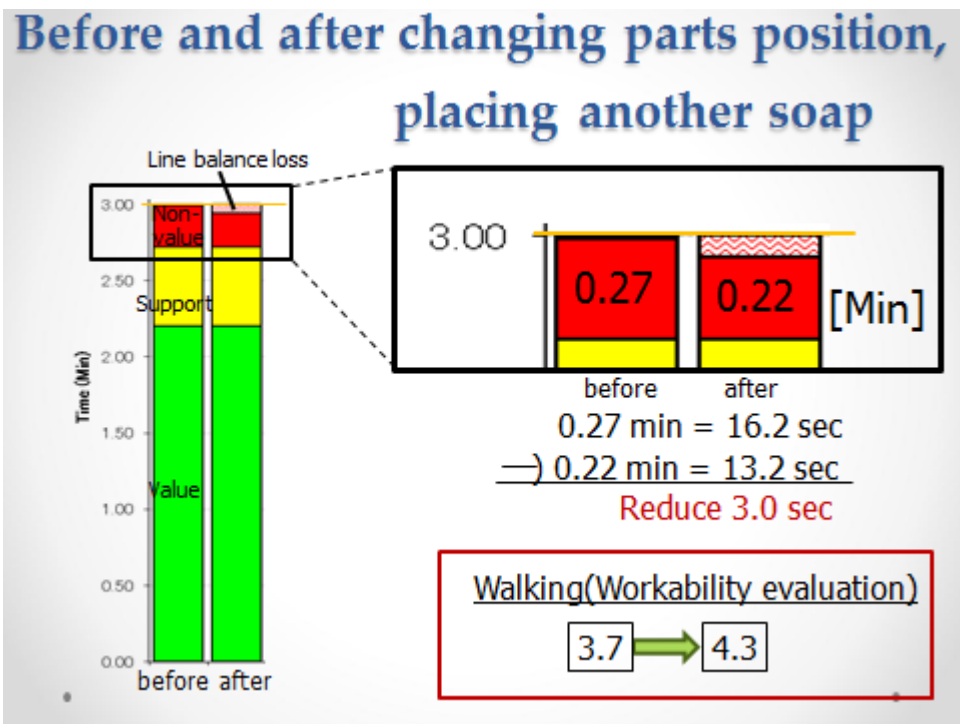
図 11 部品位置変更後の作業時間と仕事性評価の変化

図11はこれらの部品位置変更により、仕事性評価と作業時間の変化を表したものである。図11より、部品位置の最適化により、3秒作業時間を削減でき、また仕事性評価にて3.7と悪い評価だった[Walking:歩数]を4.3まで向上させることができていことがわかる。

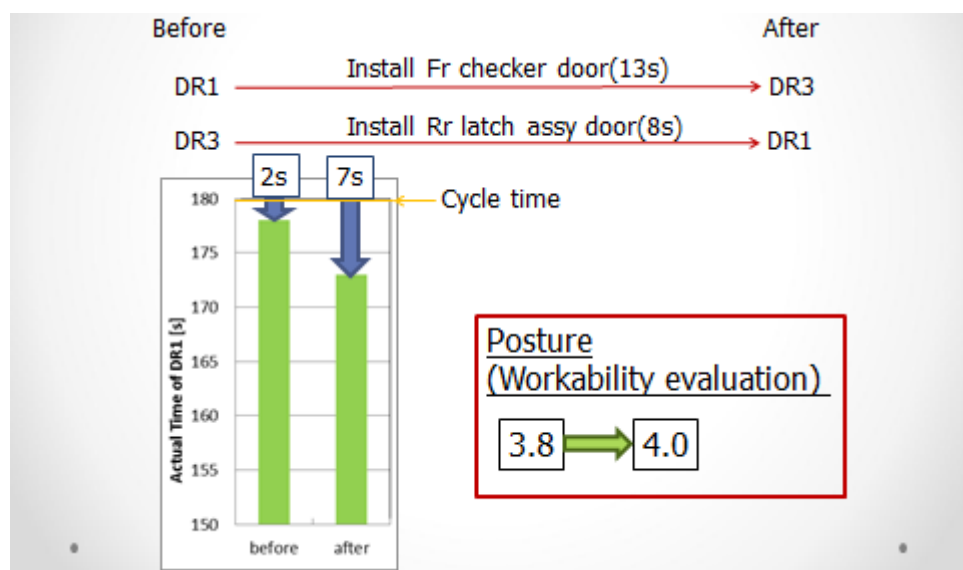
図 14 作業交換前後の DR1 の作業時間と作業性評価の変化

図 13 より、ドアラッチアッシーの取り付け位置は高いため、DR1, DR3 のどちらのステーションで取り付けを行っても、作業姿勢にあまり変化は見られない。これらの取り付け作業の担当を交換した場合の、DR1 の作業時間と仕事性評価の変化を表したものを図 14 に示す。図 14 より、この作業交換により、DR1 の作業時間に余裕が生まれ、イエローランプの点灯回数も削減することが出来た。また仕事性評価にて 3.8 と悪い評価だった[[Posture:作業姿勢]を 4.0 まで向上させることができていることがわかる。
