**ケベック高等工科大学（カナダ） 研修報告書**  
**ホットワイヤ・レーザブレイジング法により作成した鋼 / アルミニウム合金**  
**重ね隅肉継手の疲労強度特性調査**

工学研究科 機械物理工学専攻 正路 弘樹

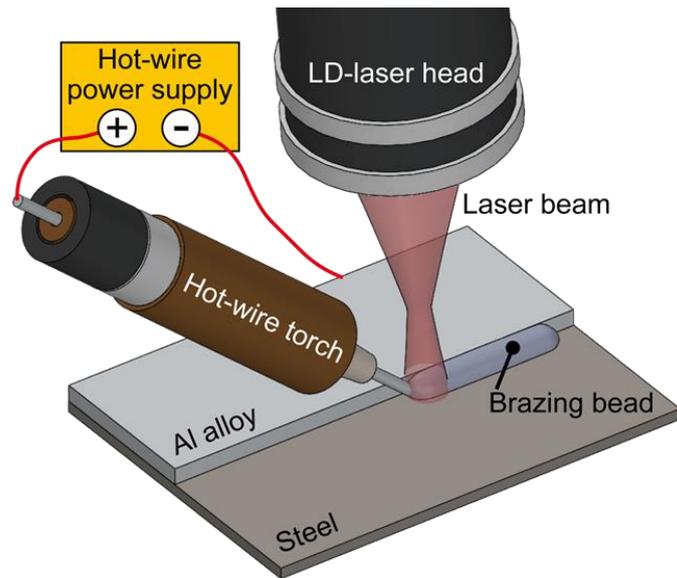
Fig. 5.1.1 Schematic illustration of Hot-wire laser brazing.

本研究室では、Fig. 5.1.1に示すようなホットワイヤ・レーザブレイジング技術を適用することで高能率施行と金属間化合物が抑制された、高い強度を有する継手の作成を目指している。昨年度、鋼 / アルミニウム合金重ね隅肉継手の強度支配因子を解明する目的で、せん断引張試験時の可視化による破断経路の調査を行った。Fig. 5.1.2に示す破断経路の可視化結果より、き裂は接合界面止端部において発生し、破断に至る様子が観察されたことから、止端部における金属間化合物の厚さが継手の静的強度を支配していることがわかった。しかしながら、金属間化合物が継手の疲労強度に及ぼす影響は明らかになっていない。そこで今回、ホットワイヤ・レーザブレイジング法にて作成した継手に対して、引張疲労試験を実施したのち破面観察を行うことで金属間化合物が疲労強度に及ぼす影響を調査した。

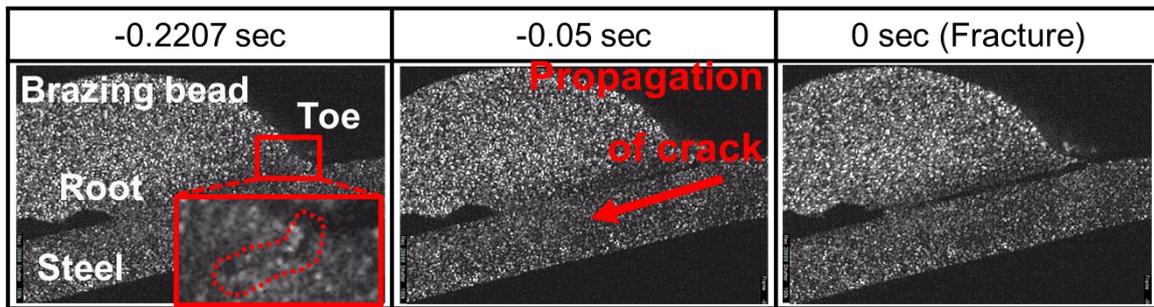
Fig. 5.1.2 Visualization result of the tensile shear test.

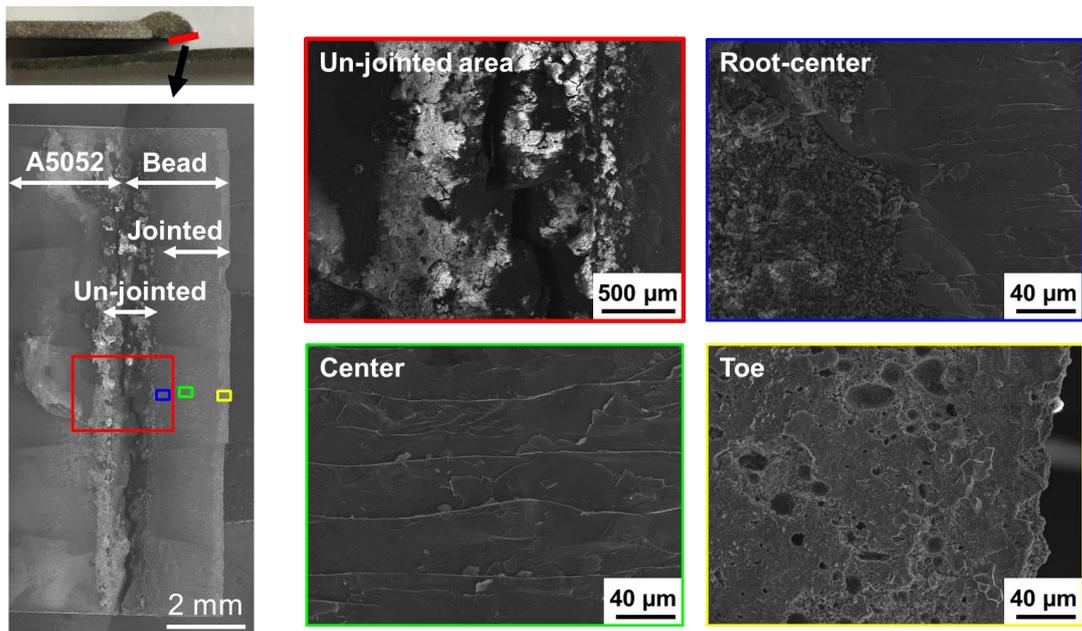
Fig. 5.3.3 SEM images of the fracture surface at bead side in short fatigue life GA steel / A5052,  $V_b = 4.0$  m/min,  $V_f = 15.0$  m/min, Laser power = 5.0 kW,  $\sigma_a = 30$  N/mm.

Fig. 5.3.2 に，最も短寿命での接合界面破断となった継手の鋼板側の破面の観察結果を示す．ルート部から中央部破面への変遷部では何らかの物質がルート部に堆積している様子と，中央部では平坦な破面が見られた．Fig. 5.3.3 に，ろう材側の観察結果を示す．未接合部と思われる箇所では母材アルミとろう材の界面近傍において荷重方向と垂直な方向に亀裂が進展していた．ルート部から止端部にかけては鋼板側と同様の破面が観察された．

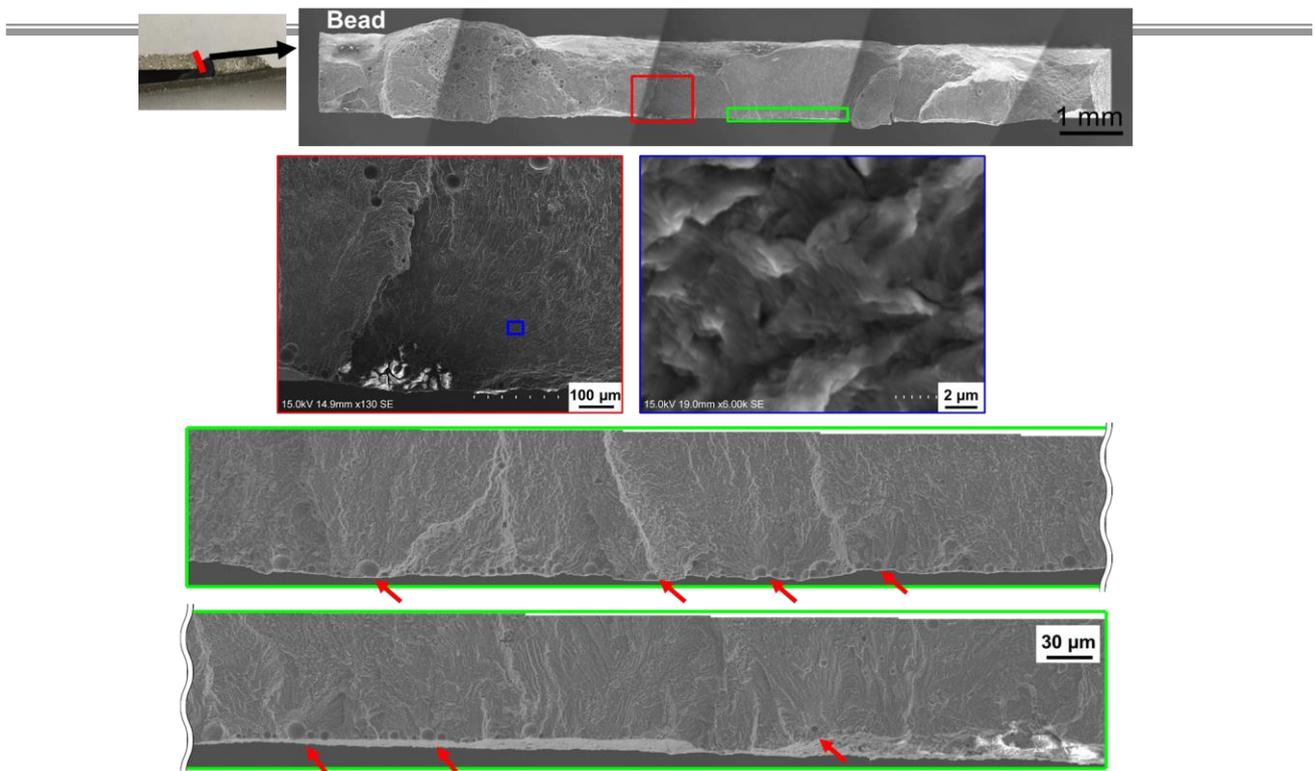
Fig. 5.3.4 SEM images of the fracture surface at A5052 side in long fatigue life GA steel / A5052,  $V_b = 4.0$  m/min,  $V_f = 15.0$  m/min, Laser power = 5.0 kW,  $\sigma_a = 30$  N/mm.

Fig. 5.3.4 に，最も長寿命で母材アルミ/ろう材界面近傍において破断した継手の母材アルミ側の破面を示す．赤で囲んだ範囲からは介在物を起点とした放射状の模様が見られ，また青で囲んだ箇所を詳細に観察するとストライエーションが観察された．また緑で囲んだ範囲より，ルート部に多くのブローホールが生じており，その周囲には放射状の模様が観察された．Fig. 5.3.5 に示す，ろう材側の破面からも同様の破面が観察された．
