海田町における土石流災害の調査

- 7月14日海田町町役場の依頼により、町内で発生した土石流災害について調査を行った。
- 調査参加者：工学研究科 土田孝教授，橋本涼太助教，鈴木大夢（M2），岩井鉄平（M2），末岡知紘(M1)，鈴江俊介(B4)
- 調査箇所
 - 1)春日神社裏で発生した土石流とその被害
 - 2)三迫川上流で発生した土石流とその被害
 - 3)奥之谷川上流で発生した土石流とその被害

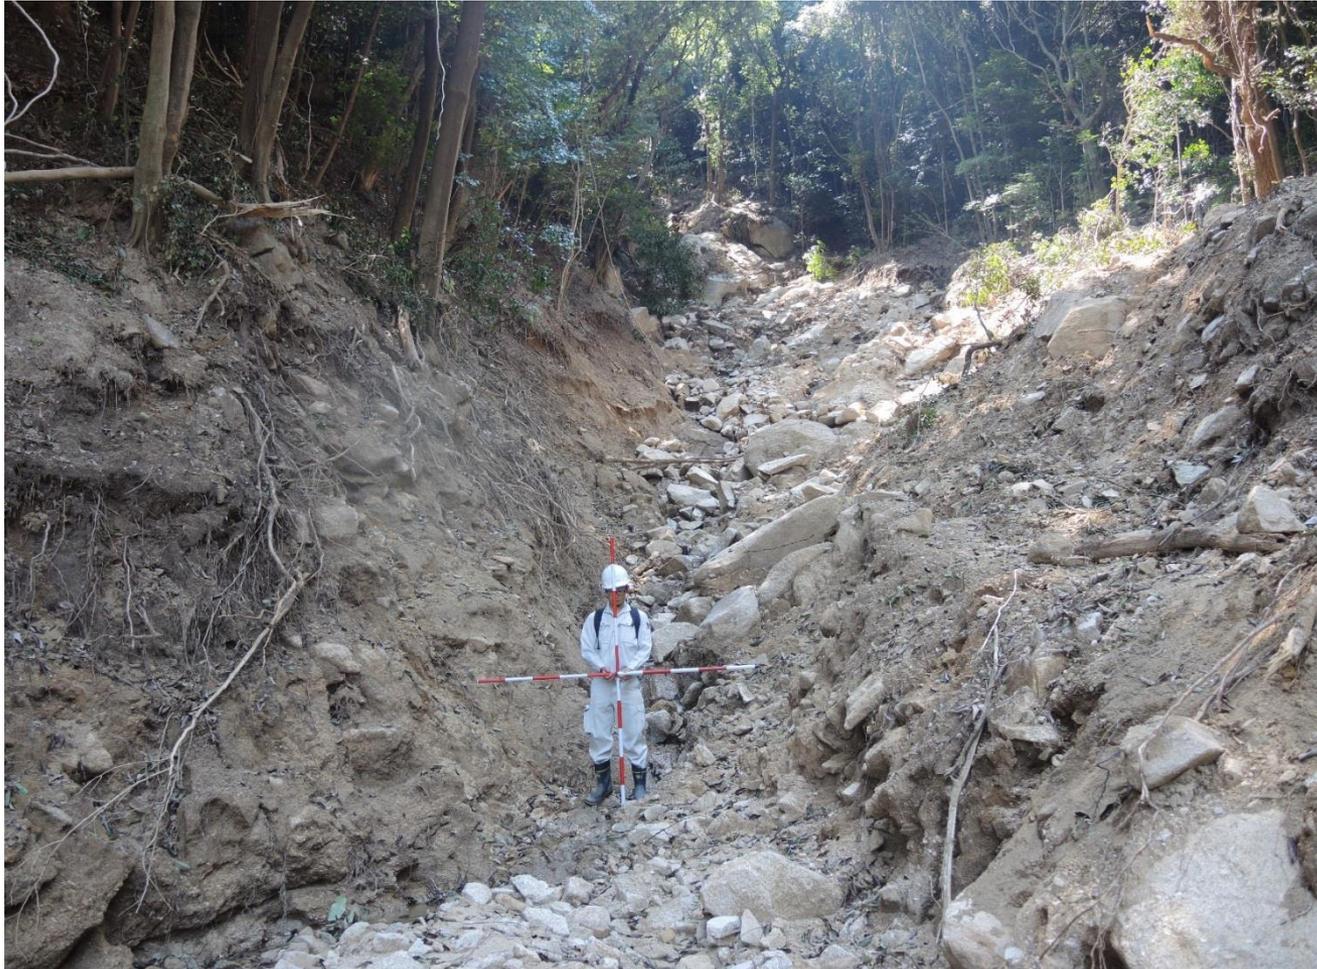
春日神社裏の溪流

谷出口の幅は5m、深さは約2m程度であった。発生土砂はまさ土であると考えられる。もう一つの溪流からは土砂流出は確認されなかった。

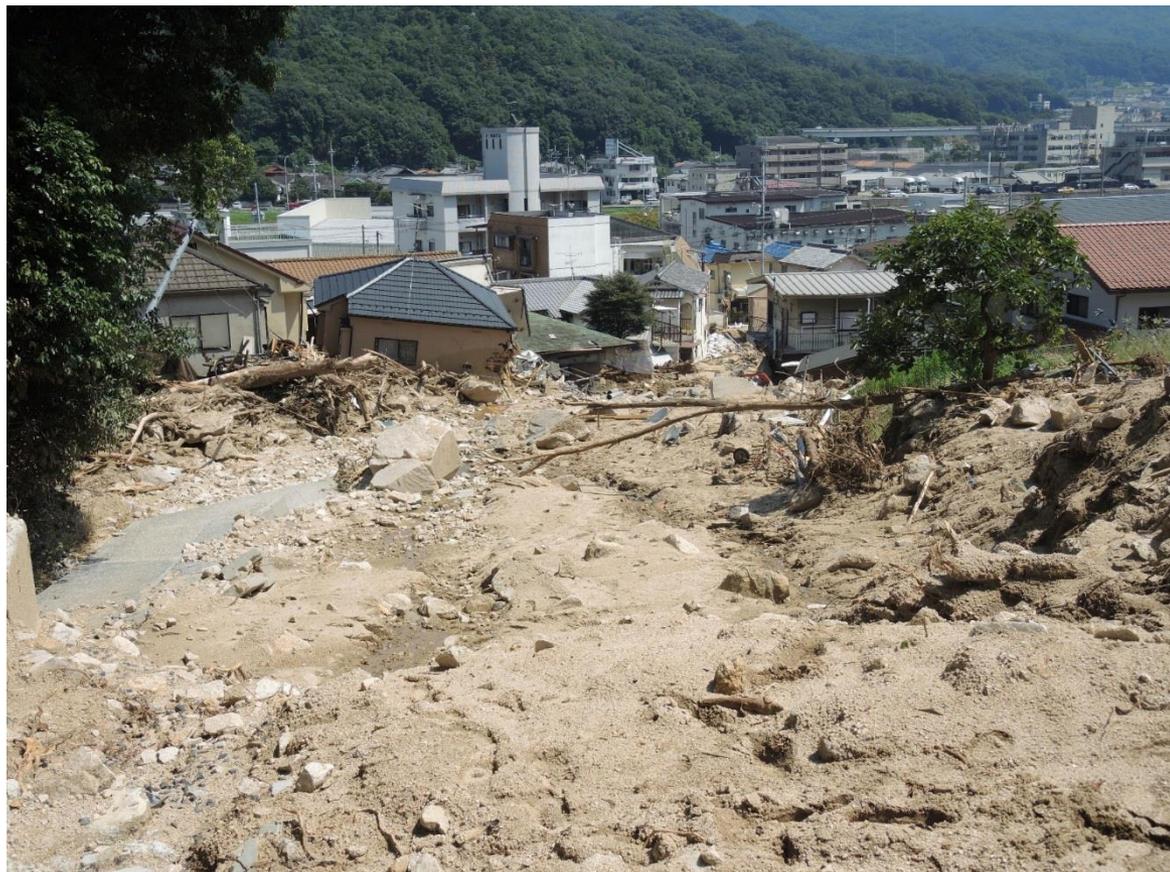
春日神社裏の土石流による家屋の被害状況

土石流は住宅に大きな被害を与えていた。幸い亡くなられた方はいなかったということであるが、広島県の過去の同程度の規模の土石流を考えると、人的被害が発生してもおかしくない規模の土石流であった。土石流の規模は5000m³以上と推定される。

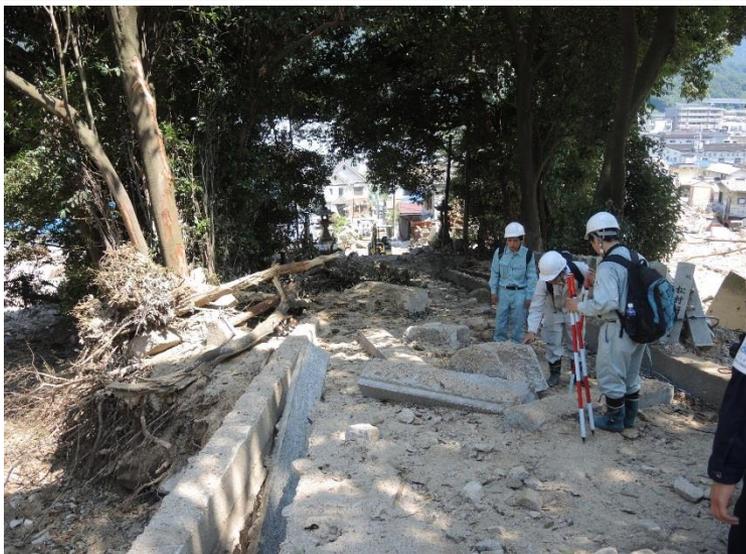
春日神社参道の被害

土石流は春日神社の参道の方に流下したため、参道は大きな被害を受けた。

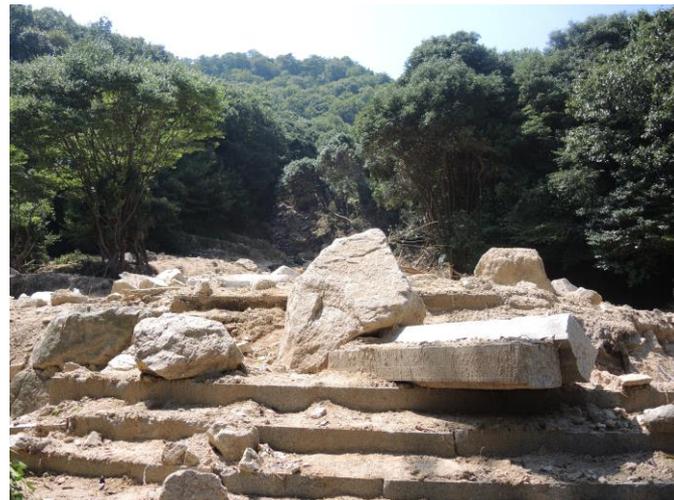
参道の最上部にあった施設はほぼ完全に破壊されている。

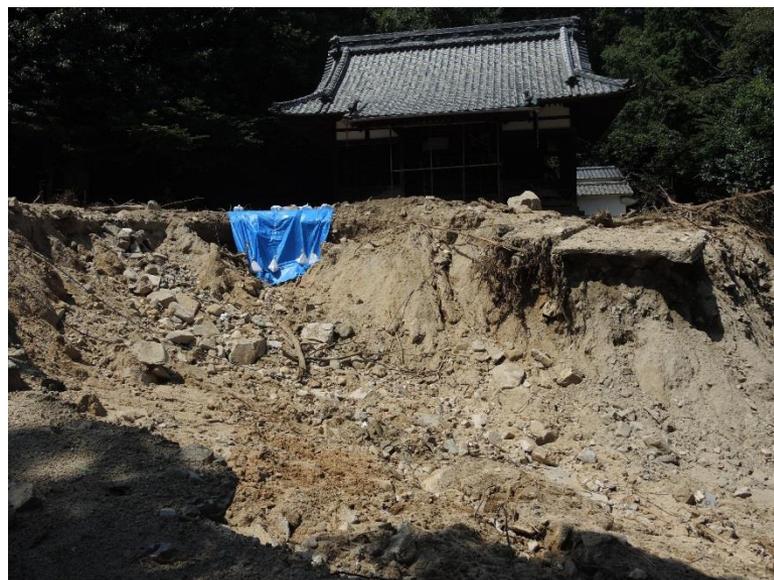
春日神社の本殿は参道とずれた位置にあったので被災を免れた。

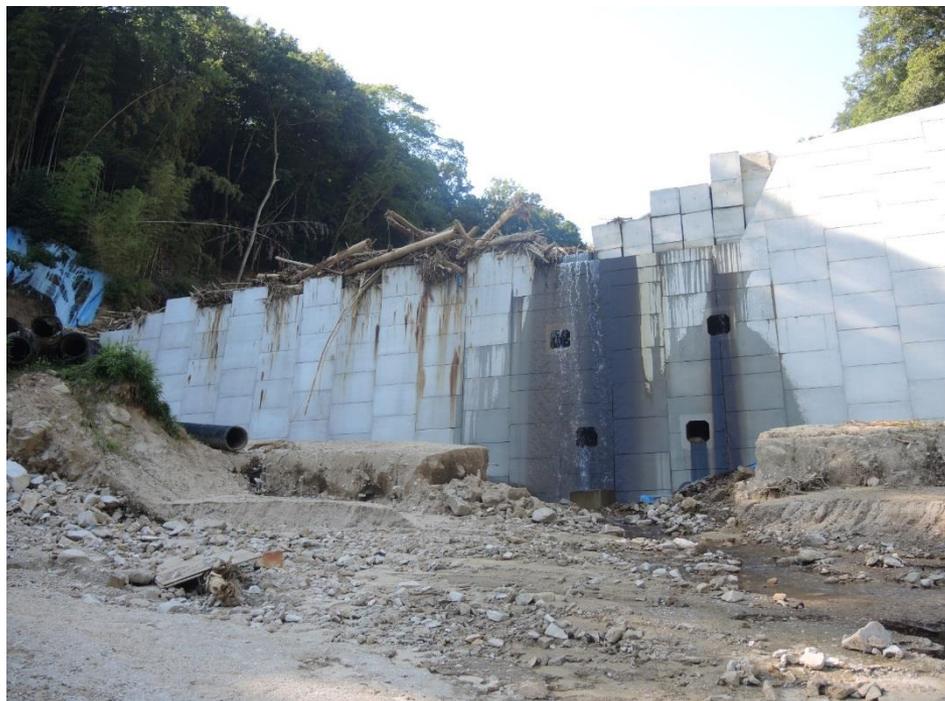
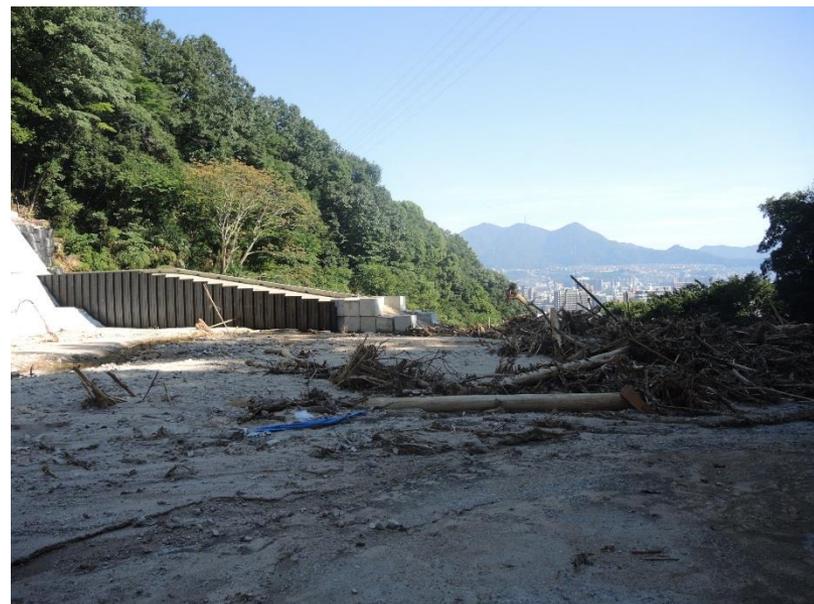
奥之谷川の土石流と奥之谷川ダム

奥之谷川ダムは広島県が建設中であり、高さは完成時の70%であった。しかし、本ダムの背後は70%の高さまで満砂状態であり、土石流を補足するという砂防ダムの機能を発揮していたことが確認された。

本ダムの働きがなければ、下流に大きな被害が発生していたと推定される。
